**MINISTERSTWO INFRASTRUKTURY I BUDOWNICTWA**  
**Państwowa Komisja Badania Wypadków Kolejowych**

**RAPORT Nr PKBWK/3/2015**

**z badania poważnego wypadku kat. A 18  
zaistniałego w dniu 11 lipca 2015 r. o godz. 17:10  
na przejeździe kolejowym kat. A  
zlokalizowanym na szlaku Gałkówka – Koluszki  
w torze nr 1 w km. 23,506 linii kolejowej nr 17 Łódź Fabryczna – Koluszki  
obszar zarządcy infrastruktury PKP Polskie Linie Kolejowe S.A.,  
Zakład Linii Kolejowych w Łodzi**

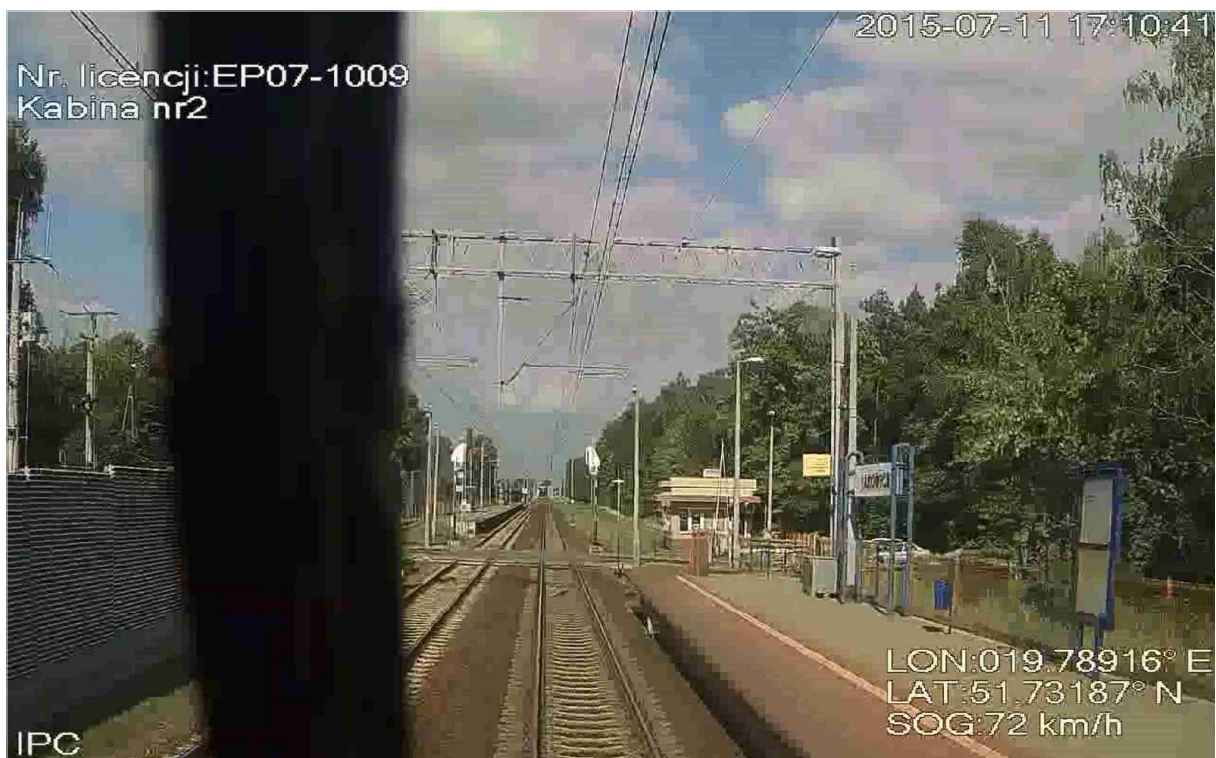
Fot. 3. Widok z lokomotywy na ok. 4 s przed kolizją.

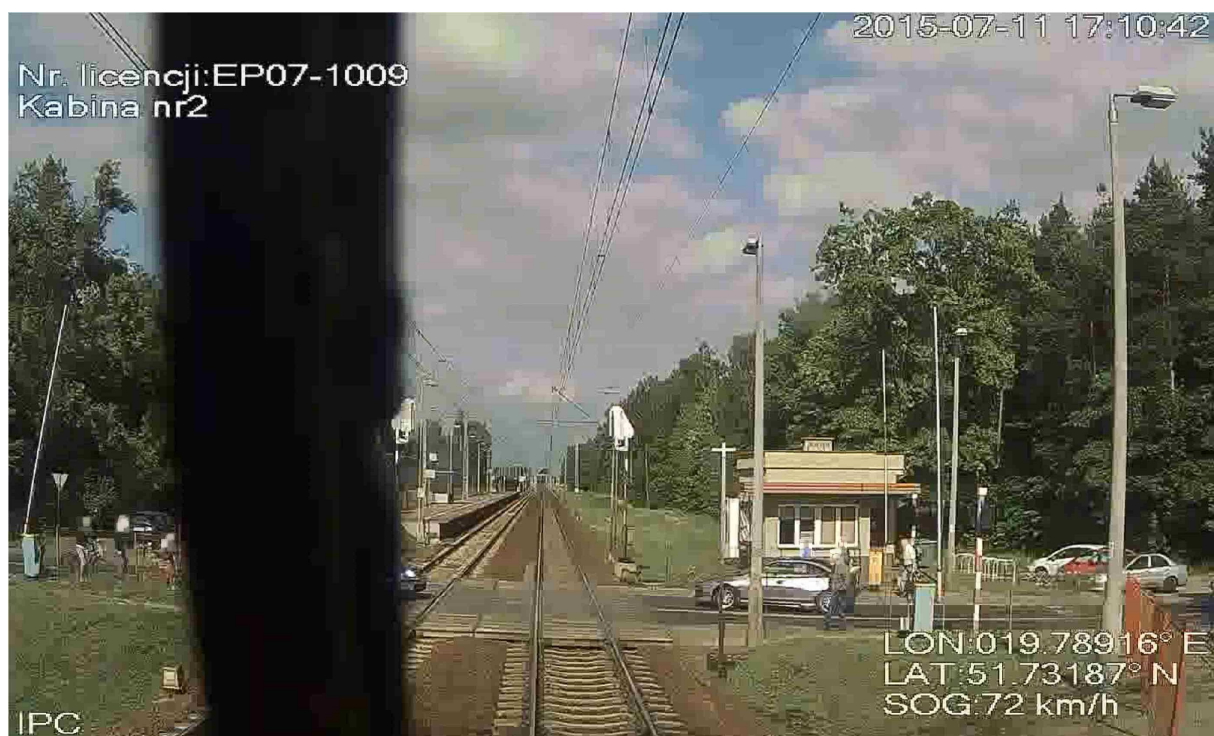
Fot. 4. Widok z lokomotywy na ok. 2,5 s przed kolizją.

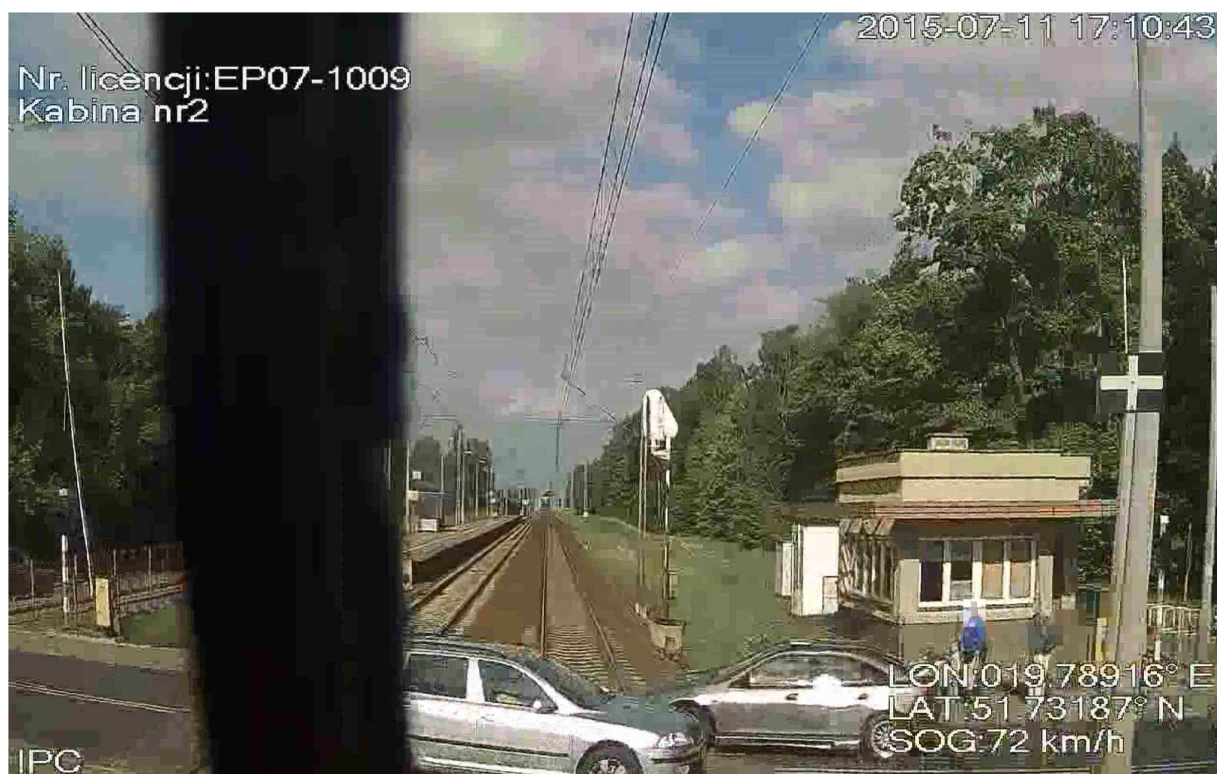
Fot. 5. Widok z lokomotywy na ok. 1 s przed kolizją.

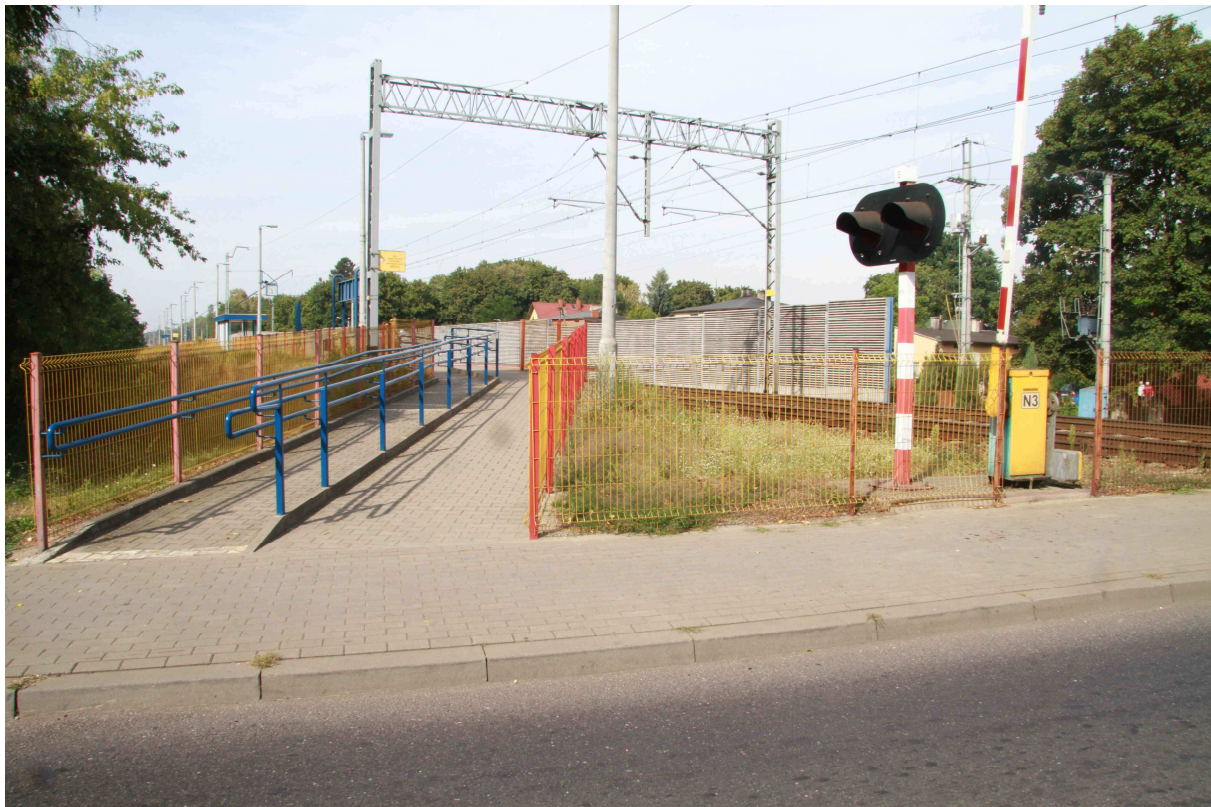
- po stronie toru nr 1 – peronem przystanku i obiektami zlokalizowanymi na peronie oraz ogrodzeniami – do mniej niż 100 m, przy czym z linii ustawienia zapór jest nadal ograniczona do ok. 150 m, a z odległości 5 m od skrajnej szyny toru, już w obrębie przejazdu, do ok. 250 m,
- po stronie toru nr 2 – ekranami akustycznymi – do ok. 50 m, z linii ustawienia zapór – do ok. 250 m, a z odległości 5 m od skrajnej szyny toru jest praktycznie ograniczona dopiero łukiem toru i przekracza 1000 m.

Widoczność ta nie spełnia wymagań określonych w przepisach dla przejazdów kategorii „D” przy dopuszczalnej prędkości jazdy pociągów wynoszącej 140 km/h.

Fot. 7. Widoczność torów w kierunku Gałkówka z linii zatrzymania pojazdów drogowych, strona toru nr 1. (fot. wł. PKBWK)

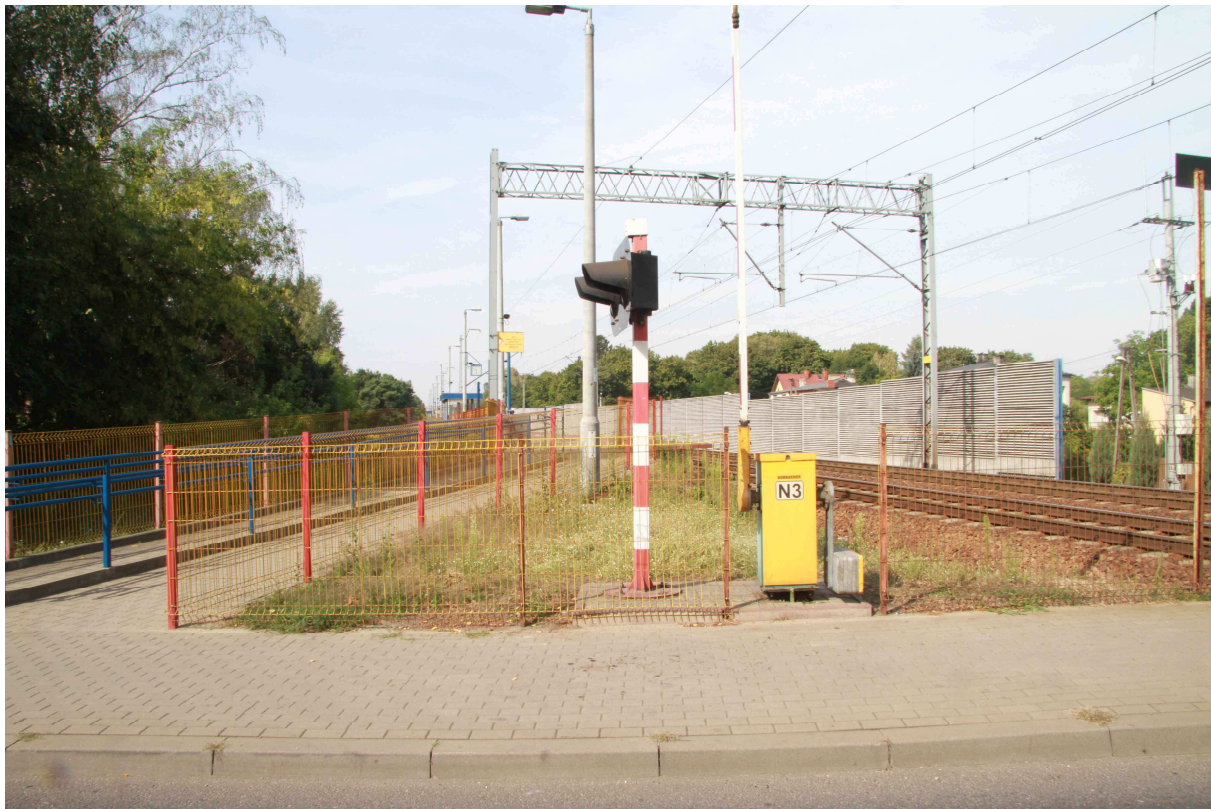
Fot. 8. Widoczność w kierunku Gałkówka z 5 m od szyny skrajnej, strona toru nr 1. (fot. wł. PKBWK)

Warunki widoczności nie spełniają również wymagań określonych w przepisach dla wszystkich przejazdów, dla obserwacji z drogi, z odległości 5 m od skrajnej szyny toru.

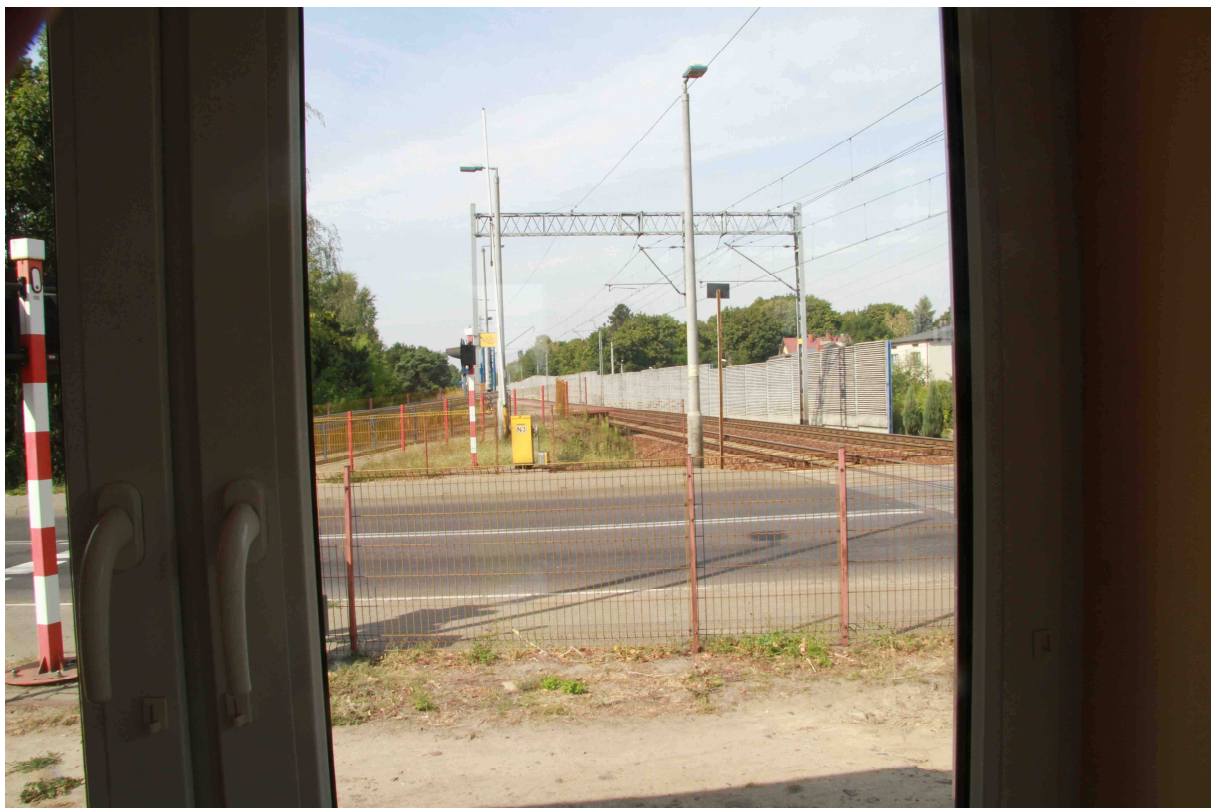
Fot. 9. Widoczność w kierunku Gałkówka z miejsca obsługi urządzeń przejazdowych przez dróżnika. (fot. wł. PKBWK)

Widoczność odcinka zbliżania pociągów od strony Gałkówka dla dróżnika przejazdowego, w tym szczególnie z miejsca obsługi zapor oraz podawania sygnału D8 przez dróżnika przejazdowego, jest znacznie ograniczona przez ogrodzenia, peron i zlokalizowane na nim obiekty, szczególnie gdy na peronie znajdują się podróżni. Widoczność ta jest ograniczona praktycznie do ok. 150 – 200 m, co przy jeździe pociągu z maksymalną dopuszczalną prędkością daje czas widoczności wynoszący ok. 6 s do chwili dojazdu czoła pociągu do przejazdu. Powyższa sytuacja została udokumentowana materiałem video nagrany podczas oględzin miejsca wypadku oraz prób przeprowadzonych przez zespół powypadkowy PKBWK w dniach 28.08 oraz 3.10.2015 r.

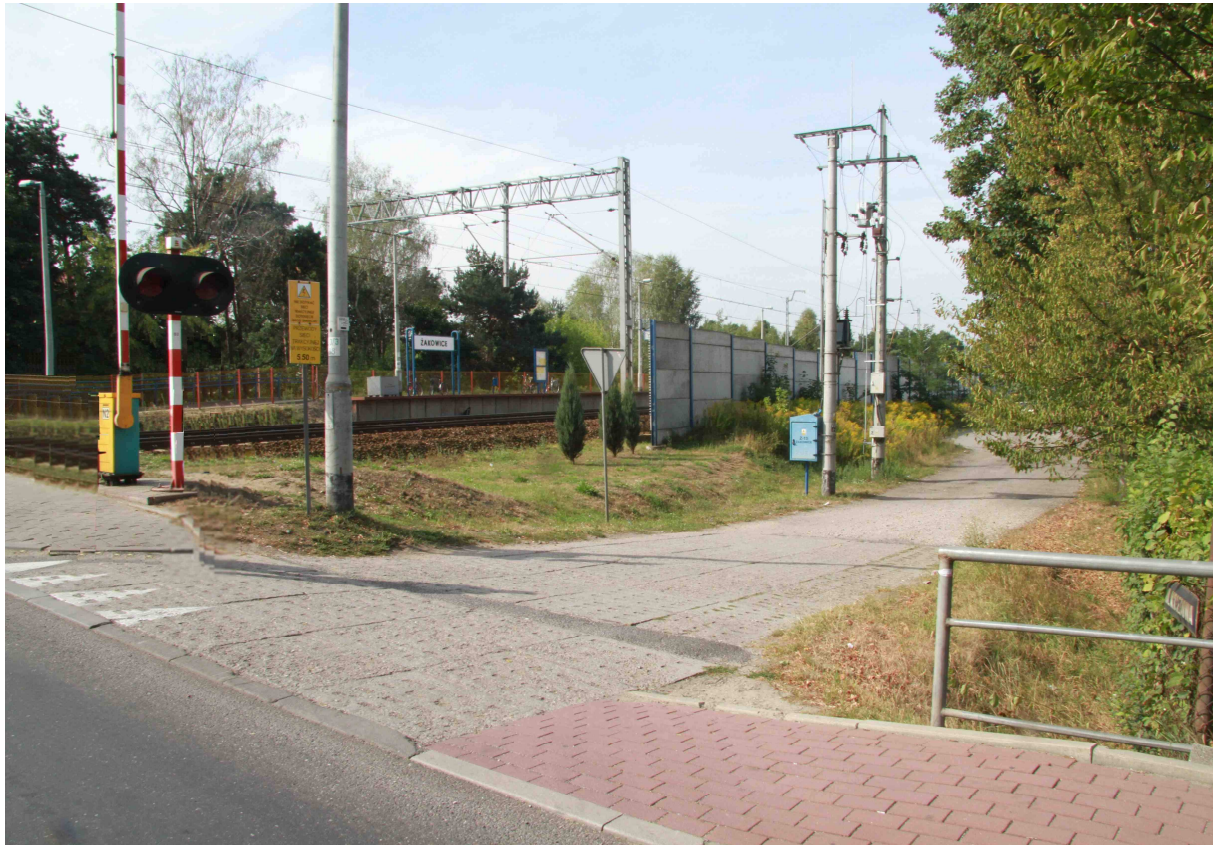
Fot. 10. Widoczność torów w kierunku Gałkówka z linii zatrzymania pojazdów drogowych, strona toru nr 2. (fot. wł. PKBWK)

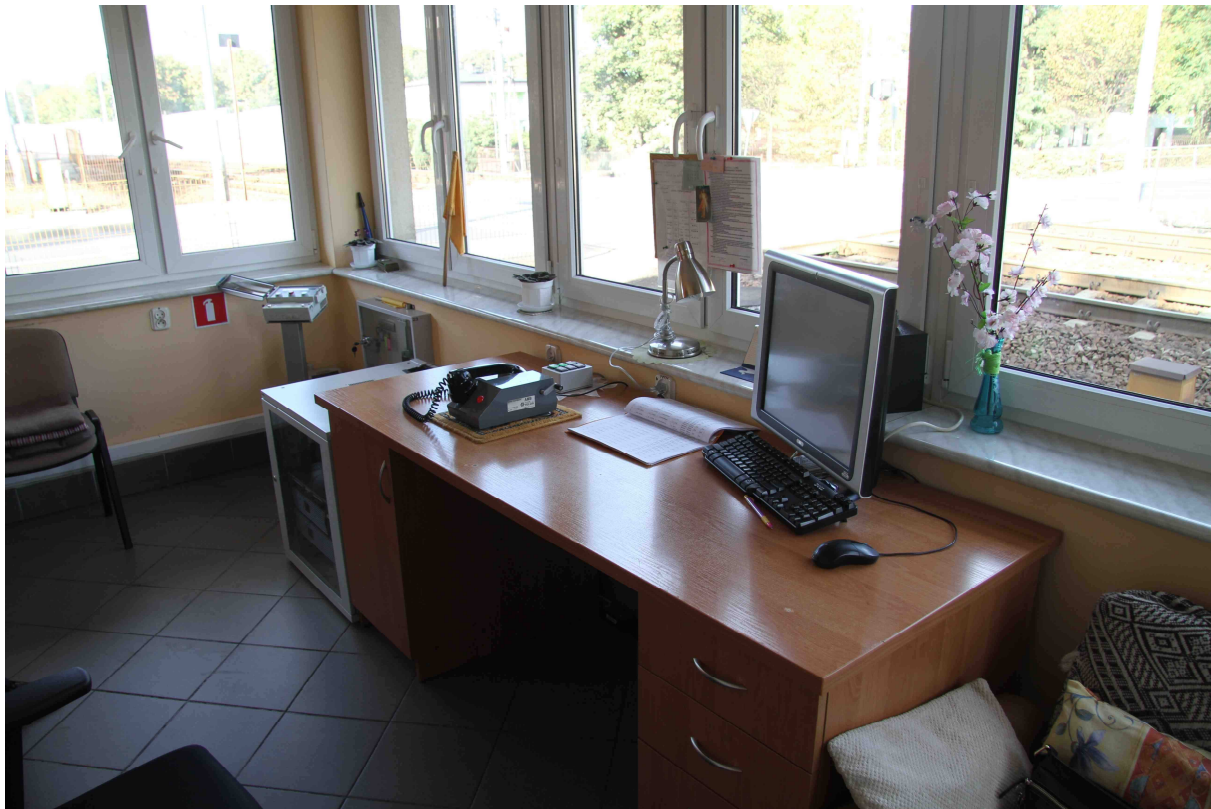
Rozmieszczenie urządzeń obsługiwanych przez dróżnika przejazdowego i elementów wyposażenia strażnicy, łącznie z miejscem wykonywania czynności przez dróżnika, jest niezgodne z zawartym w dokumentacji powykonawczej („Dokumentacja powykonawcza – Terminal urządzeń SCP na przejez. kat. A wyposażony w urządzenia produkcji BT ZWUS w km. 23,506 linii nr 17”, dokument nr RE07002\_3.1,24W\_A\_084\_2a, Bombardier – 3 strony opisu i 9 stron rysunków – arkusz RU1 „Rozmieszczenie aparatury systemu SCP-2 w strażnicy przejazdowej.”).

Fot. 11. Widok stanowiska pracy dróżnika na przejeździe nr 9.

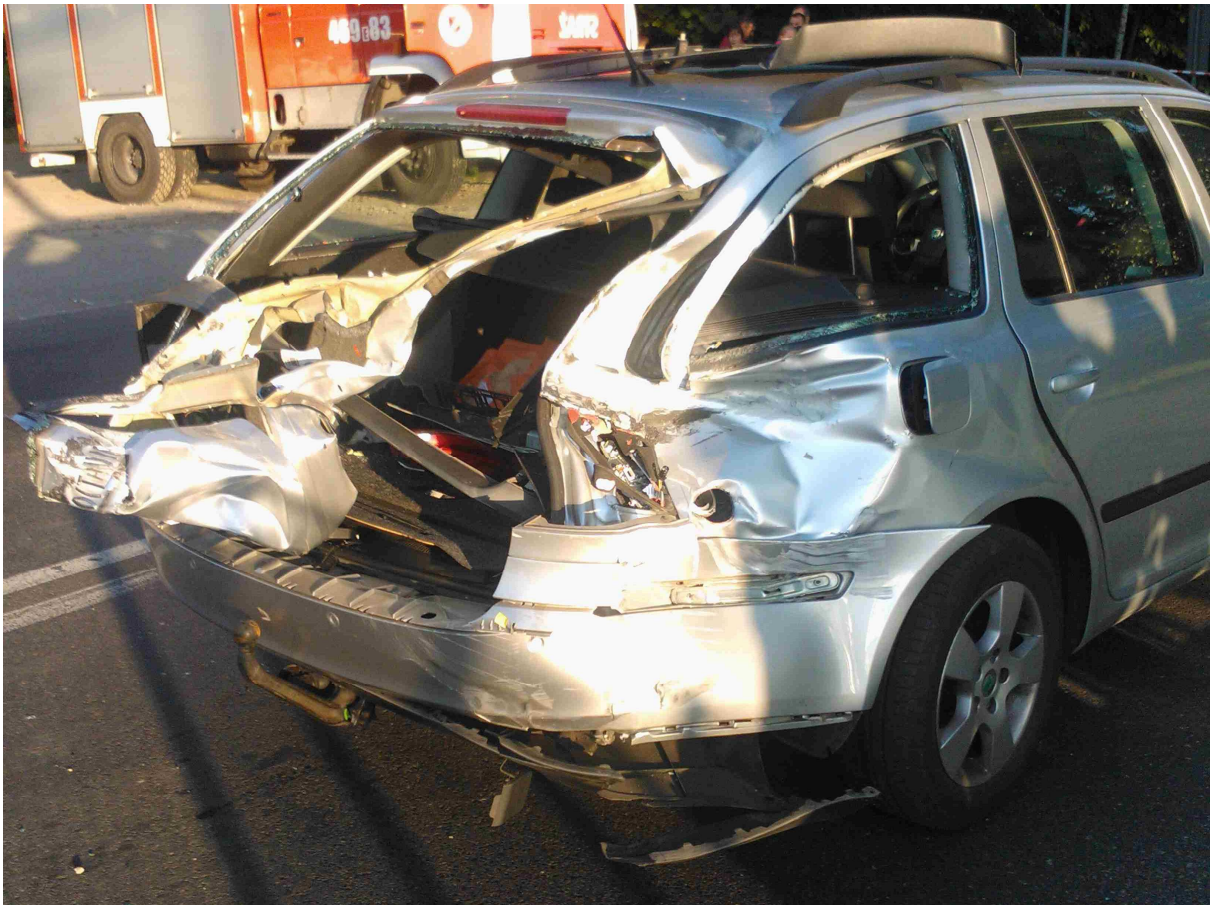
Fot. 12. Widok samochodu Skoda Octavia po wypadku.

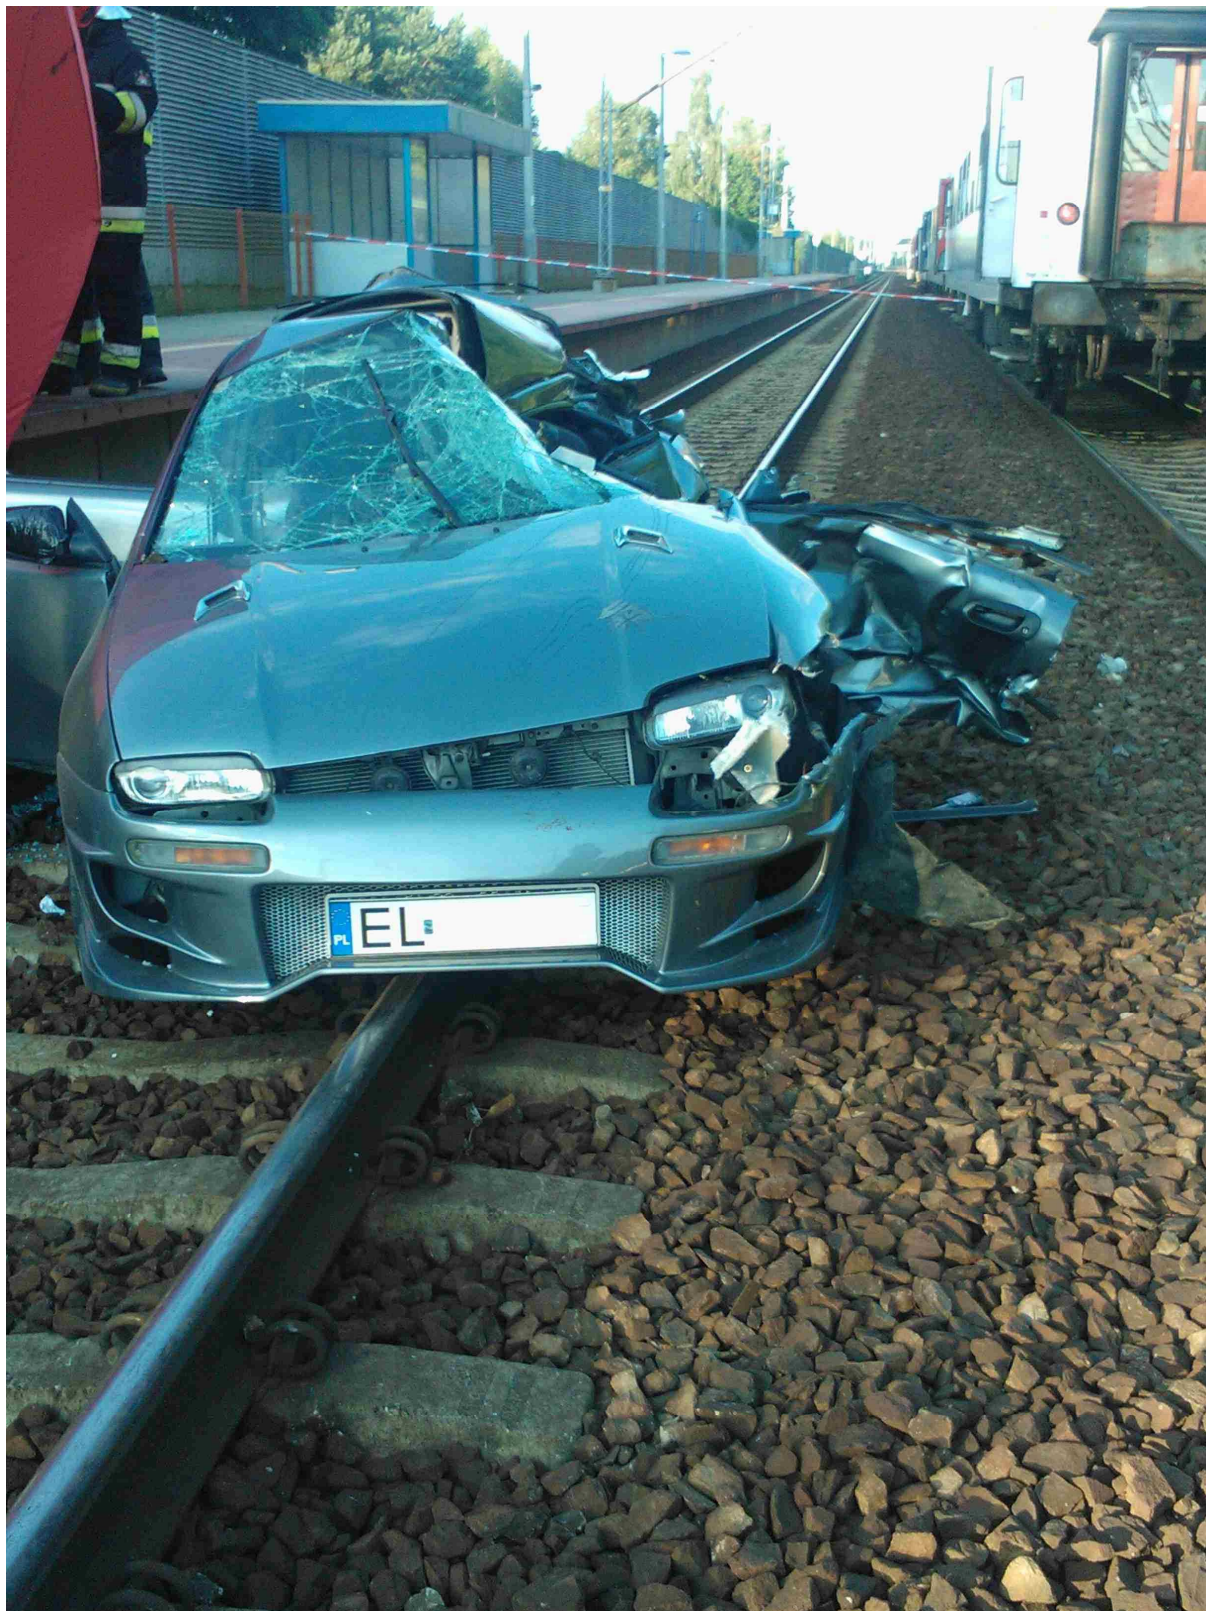
Fot. 13. Widok samochodu Mazda 323 po wypadku i akcji ratowniczej. (mat. PKBWK)
