PAŃSTWOWA KOMISJA BADANIA WYPADKÓW KOLEJOWYCH
Ministerstwo Infrastruktury

RAPORT Nr PKBWK/01/2019

**z badania poważnego wypadku kategorii A21
zaistniałego w dniu 13 czerwca 2018 r. o godzinie 12:54
na przejeździe kolejowo-drogowym kategorii „D”,
szlak Szczecin Podjuchy – Daleszewo Gryfińskie, tor nr 2,
w km 342,231; linii kolejowej nr 273 Wrocław Gł. – Szczecin Gł.**

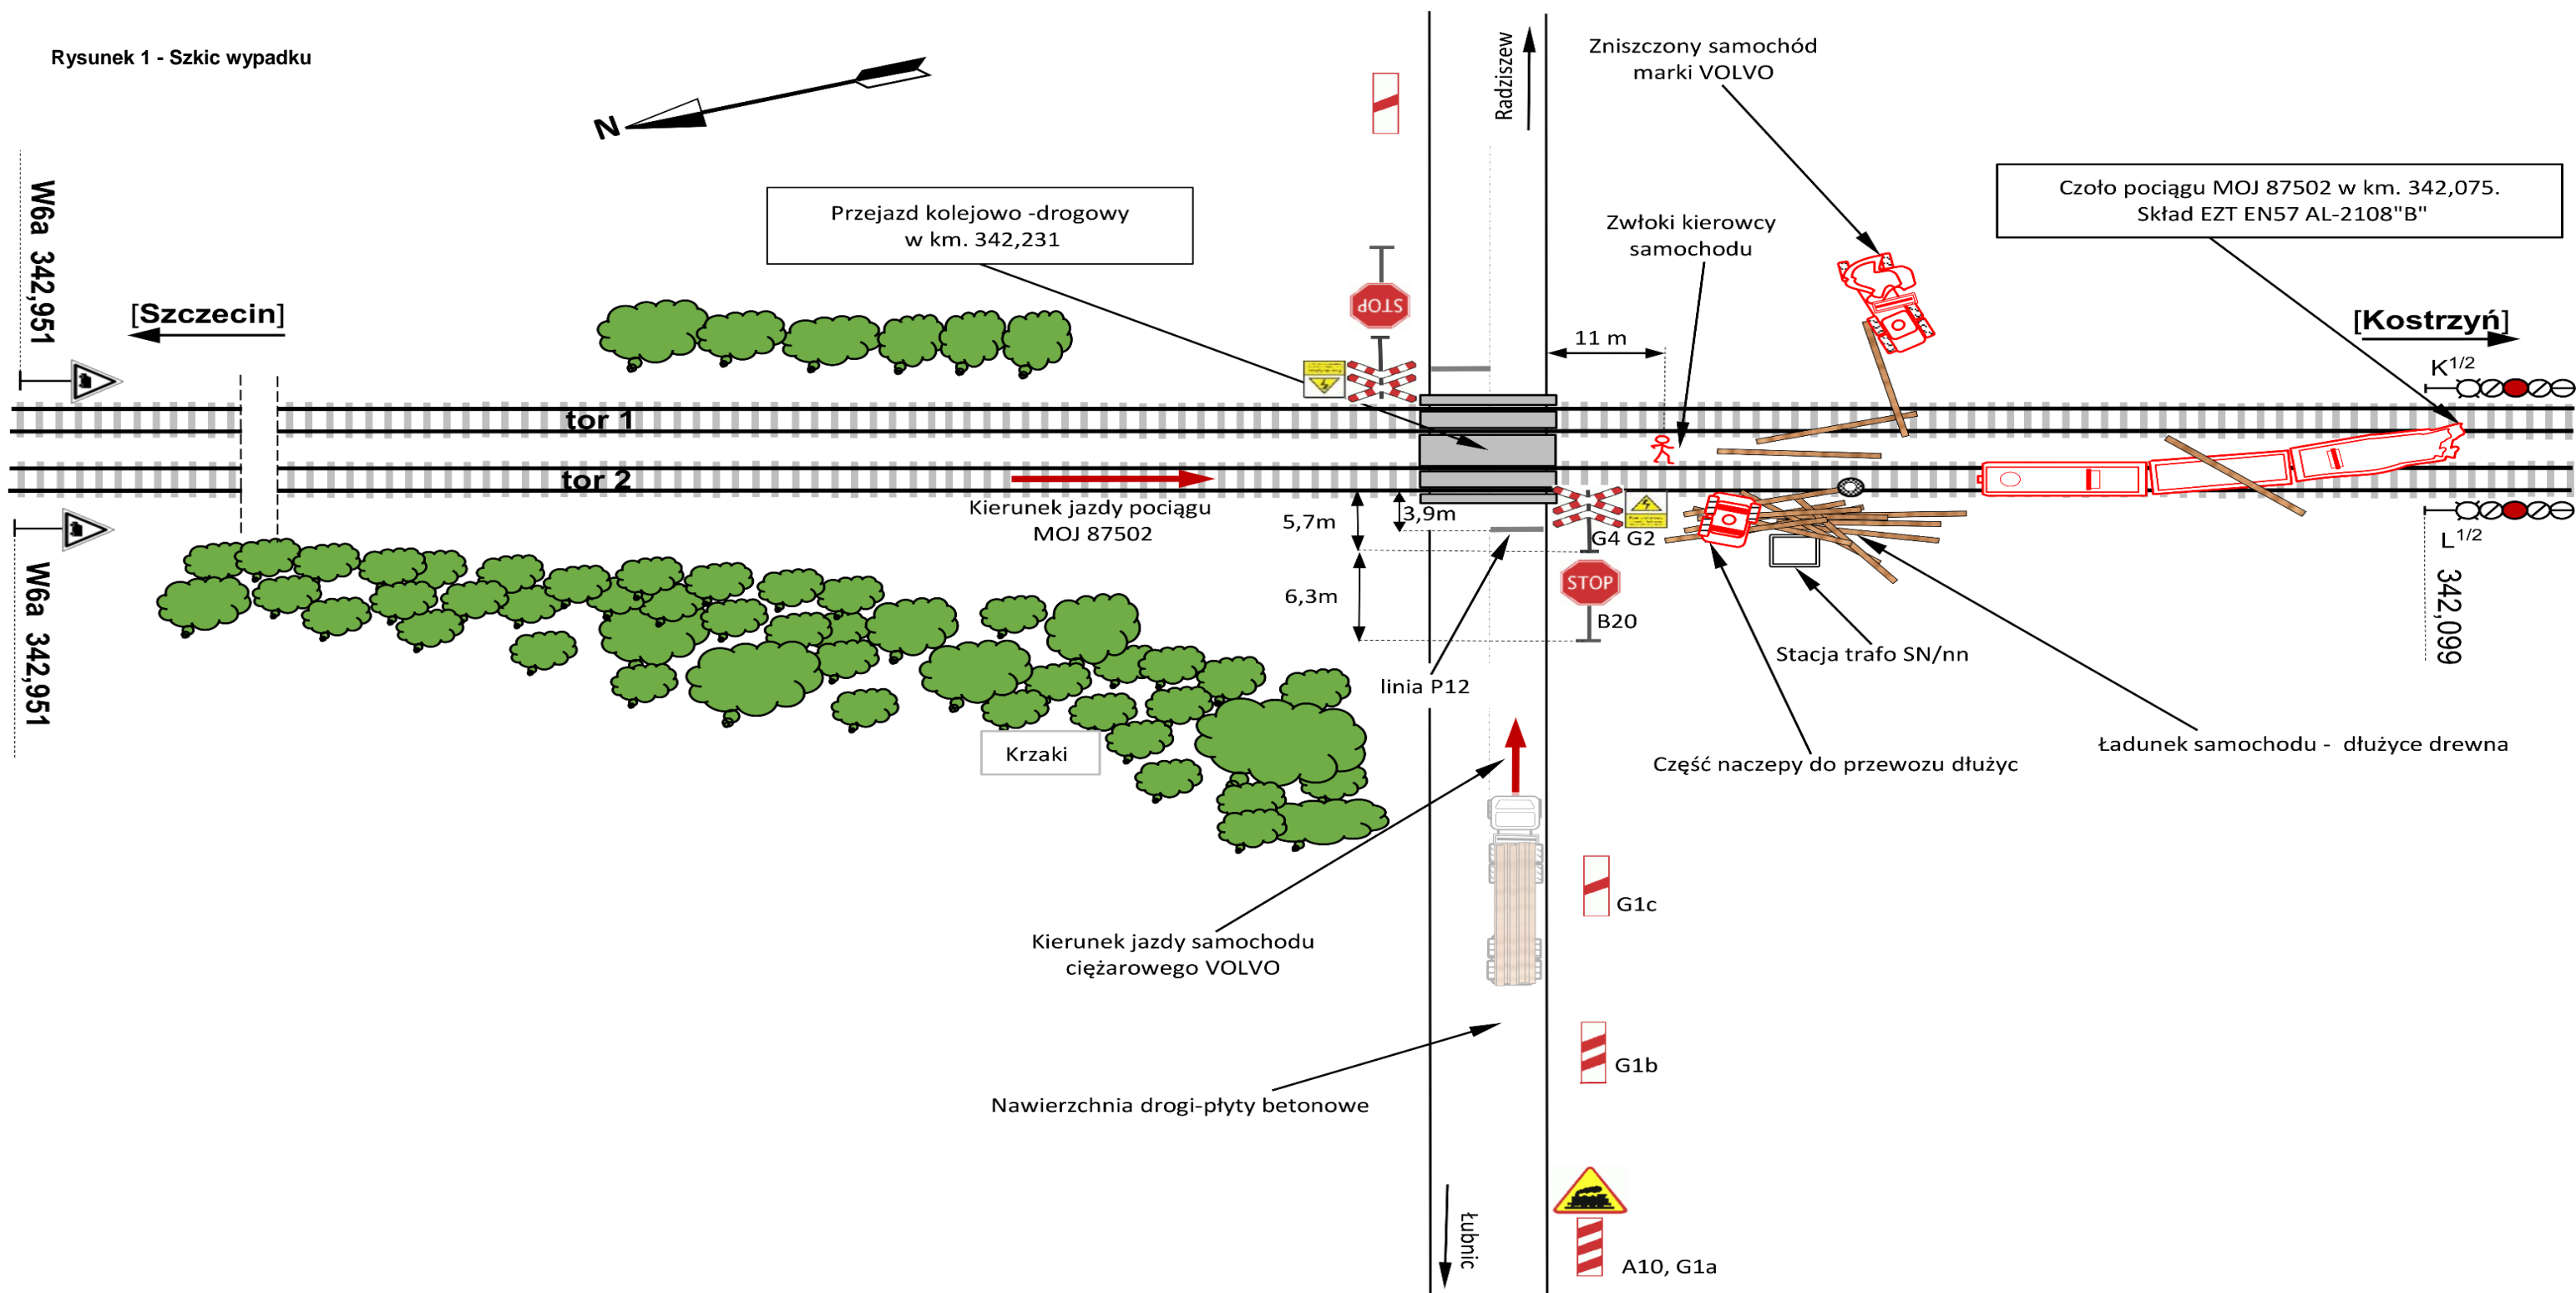
Rysunek 1 - Szkic wypadku

Dnia 13.06.2018 r. o godzinie 12.40 ze stacji Szczecin Główny, zgodnie z rozkładem jazdy, odjechał pociąg pasażerski nr MOJ 87502 REGALICA relacji Szczecin Główny- Zielona Góra złożony z elektrycznego zespołu trakcyjnego trójczłonowego (EZT) EN57AL-2108 Spółki Przewozy Regionalne. Pociąg prowadzony kabiną „Rb”. O godzinie 12.55 na prawidłowo oznakowanym przejeździe kolejowo-drogowym kategorii „D”, w km 342.231, szlaku Szczecin Podjuchy – Daleszewo Gryfińskie w torze nr 2, bezpośrednio przed nadjeżdżający pociąg pasażerski nr MOJ 87502, wjechał samochód ciężarowy marki Volvo nr rejestracyjny FG XXXXX z naczepą nr rej. FG XXXXX załadowaną balami drewnianymi.

W wyniku najechania pociągu na zestaw drogowy doszło do zniszczenia i wykolejenia elektrycznego zespołu trakcyjnego EN57AL-2108 „Rb” oraz zniszczenia całkowitego samochodu ciężarowego Volvo, którego kierowca poniósł śmierć na miejscu. W wyniku

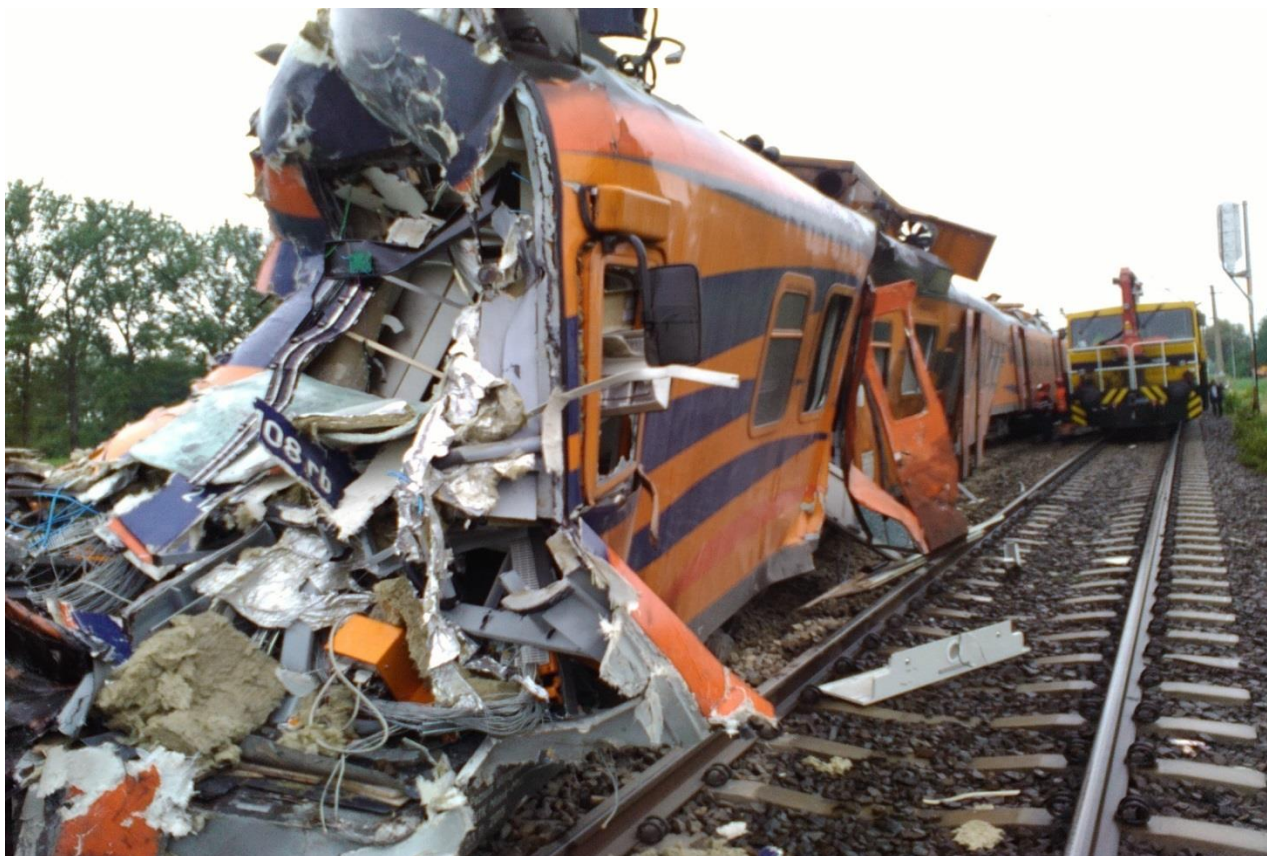
Rysunek 2 - Uszkodzony skład EN 57 AL - 2108”B” po zdarzeniu

Kabina maszynisty została całkowicie zmiądzona wraz z wyposażeniem, konstrukcja nadwozia poważnie uszkodzona, zdeformowane poszycie boczne nadwozia, powyrywane drzwi odskokowo- przesuwne, deformacja i wybrzuszenie ostoi pojazdu, ubytki materiału i czołownica zniszczona, poszycie dachu zdeformowane i połamane, urządzenia zabudowane na dachu (urządzenia klimatyzacji,) całkowicie zniszczone, wnętrze członu całkowicie zniszczone, obniżenie podłogi w rejonie ściany czołowej między członami Rb i S. wózki wagonowe uszkodzone. Okna zdeformowane i powybijane. Szklane drzwi pomiędzy przedziałami zbite.

Poszycie boczne nadwozia uszkodzone, wszystkie urządzenia zabudowane na podwoziu uszkodzone wózki napędowe noszą ślady uszkodzeń w wyniku wykolejenia, urządzenia zabudowane na dachu pojazdu (urządzenia klimatyzacji odbieraki prądu) zniszczone, drzwi boczne odskokowo-przesuwne uszkodzone i zablokowane, zderzaki pomiędzy członami uszkodzone – zgniecione, zdeformowane poszycie dachu i rozerwane z licznymi ubytkami. Drzwi wewnętrzne szklane pomiędzy przedziałami popękane, elementy wyposażenia wnętrza posiadają ślady przemieszczenia i uszkodzenia elementów mocujących.

Poszycie boczne nadwozia uszkodzone, urządzenia zabudowane na podwoziu uszkodzone, urządzenia zabudowane na dachu pojazdu zniszczone, drzwi boczne odskokowo-przesuwne uszkodzone i zablokowane, zderzaki pomiędzy członami uszkodzone – zgniecione, zdeformowane poszycie dachu i rozerwane z licznymi ubytkami. Drzwi wewnętrzne szklane pomiędzy przedziałami popękane, elementy wyposażenia wnętrza posiadają ślady przemieszczenia i uszkodzenia elementów mocujących.

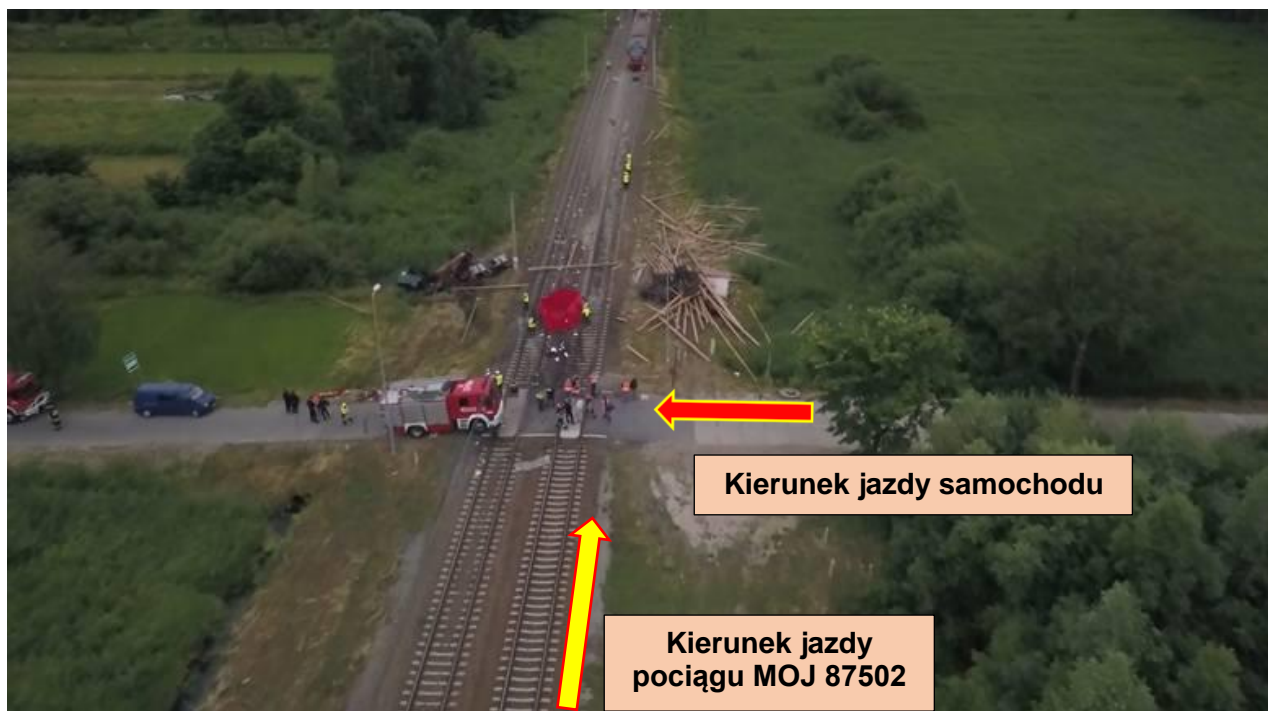
Rysunek 3 - Widok ogólny miejsca zdarzenia (źródło: Głos Szczeciński)

Zerwana sieć trakcyjna - 300 metrów, dwa słupy trakcyjne złamane przy torze nr 2, uszkodzona nawierzchnia torowa toru nr 2 na długości około 140 metrów oraz szafa aparatu - zasilająca.

Straty w postaci zniszczonego toru nr 2 na długości 140 metrów, podkłady i szyny do wymiany, uszkodzona sieć trakcyjna na długości ok 300m, złamane dwa słupy trakcyjne, szafa zasilania energetycznego zabudowana na poboczu toru nr 2 uszkodzona.

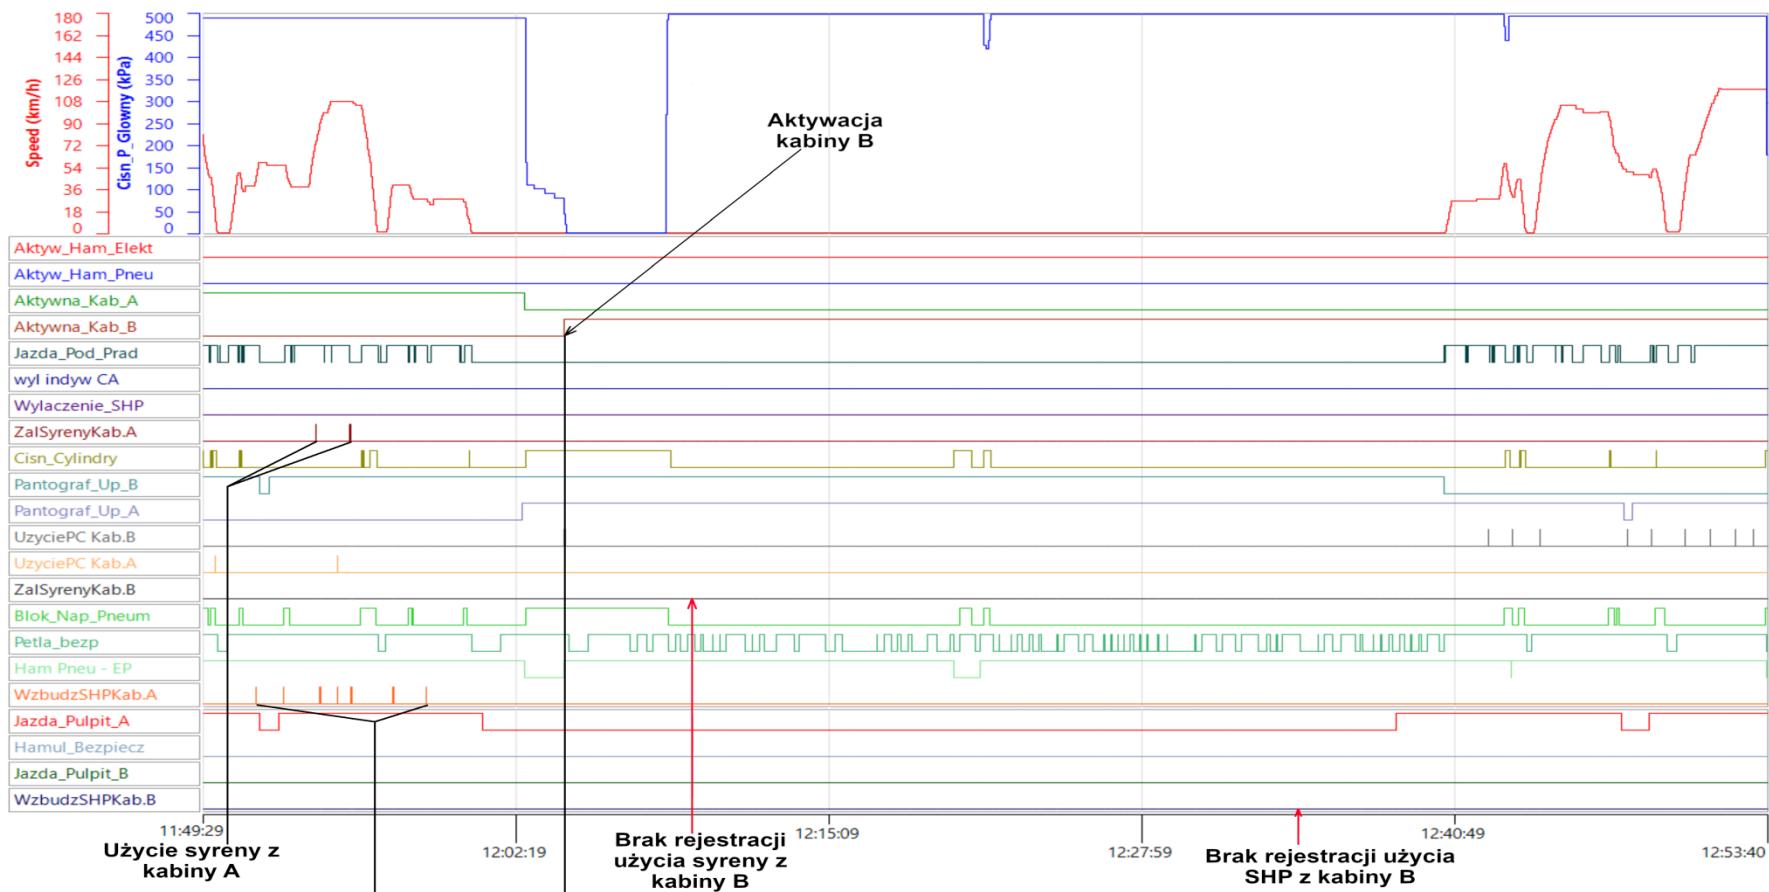
O godzinie 12.40 zgodnie z rozkładem jazdy zarejestrowano ruszenie pociągu ze stacji Szczecin Główny i wzrost prędkości do 28km/h na odcinku 3 km i następnie na drodze 150m wzrost prędkości do 57km/h i spadek prędkości do 29km/h – wykonanie kontrolnego hamowania. Ponownie wzrost prędkości do 44km/h i spadek prędkości do 0km/h – zatrzymanie w stacji Szczecin Port Centralny. O godzinie 12.43 wyjazd pociągu ze stacji Szczecin Port Centralny i wzrost prędkości do 105.4km/h. Po przebyciu drogi 3,4 km spadek prędkości do 53km/h na odcinku 1,7km. Spadek prędkości do 0km/h i o godzinie 12.49, zatrzymanie pociągu w stacji Szczecin Podjuchy. O godzinie 12.50, wyjazd ze stacji Szczecin Podjuchy i po osiągnięciu prędkości 118,26km/h na odcinku 2,3 km, kontynuowanie jazdy z tą prędkością na drodze 3,850 km. Następnie **o godzinie 12.53.36**; następuje wdrożenie hamowania nagłego. Potwierdzeniem tego jest pojawienie się na wykresie sygnału wzrostu ciśnienia w cylindrach hamulcowych, co doprowadziło do zaciśnięcia klocków hamulcowych i **o godzinie 12.53.37** spadek ciśnienia w przewodzie głównym do wartości 3,4bar.
