MINISTERSTWO INFRASTRUKTURY I BUDOWNICTWA
Państwowa Komisja Badania Wypadków Kolejowych

RAPORT Nr PKBWK/01/2017

**z badania poważnego wypadku kat. A18
zaistniałego w dniu 26 marca 2016 r. o godz. 7:37
na przejeździe kolejowo-drogowym kat. „A” zlokalizowanym
na podg. Dziarnowo, szlak Dziarnowo – Inowrocław Towarowy,
w torze nr 1, w km. 95,669 linii kolejowej 353: Poznań Wschód – Skandawa
obszar zarządcy infrastruktury PKP Polskie Linie Kolejowe S.A.,
Zakład Linii Kolejowych w Bydgoszczy**

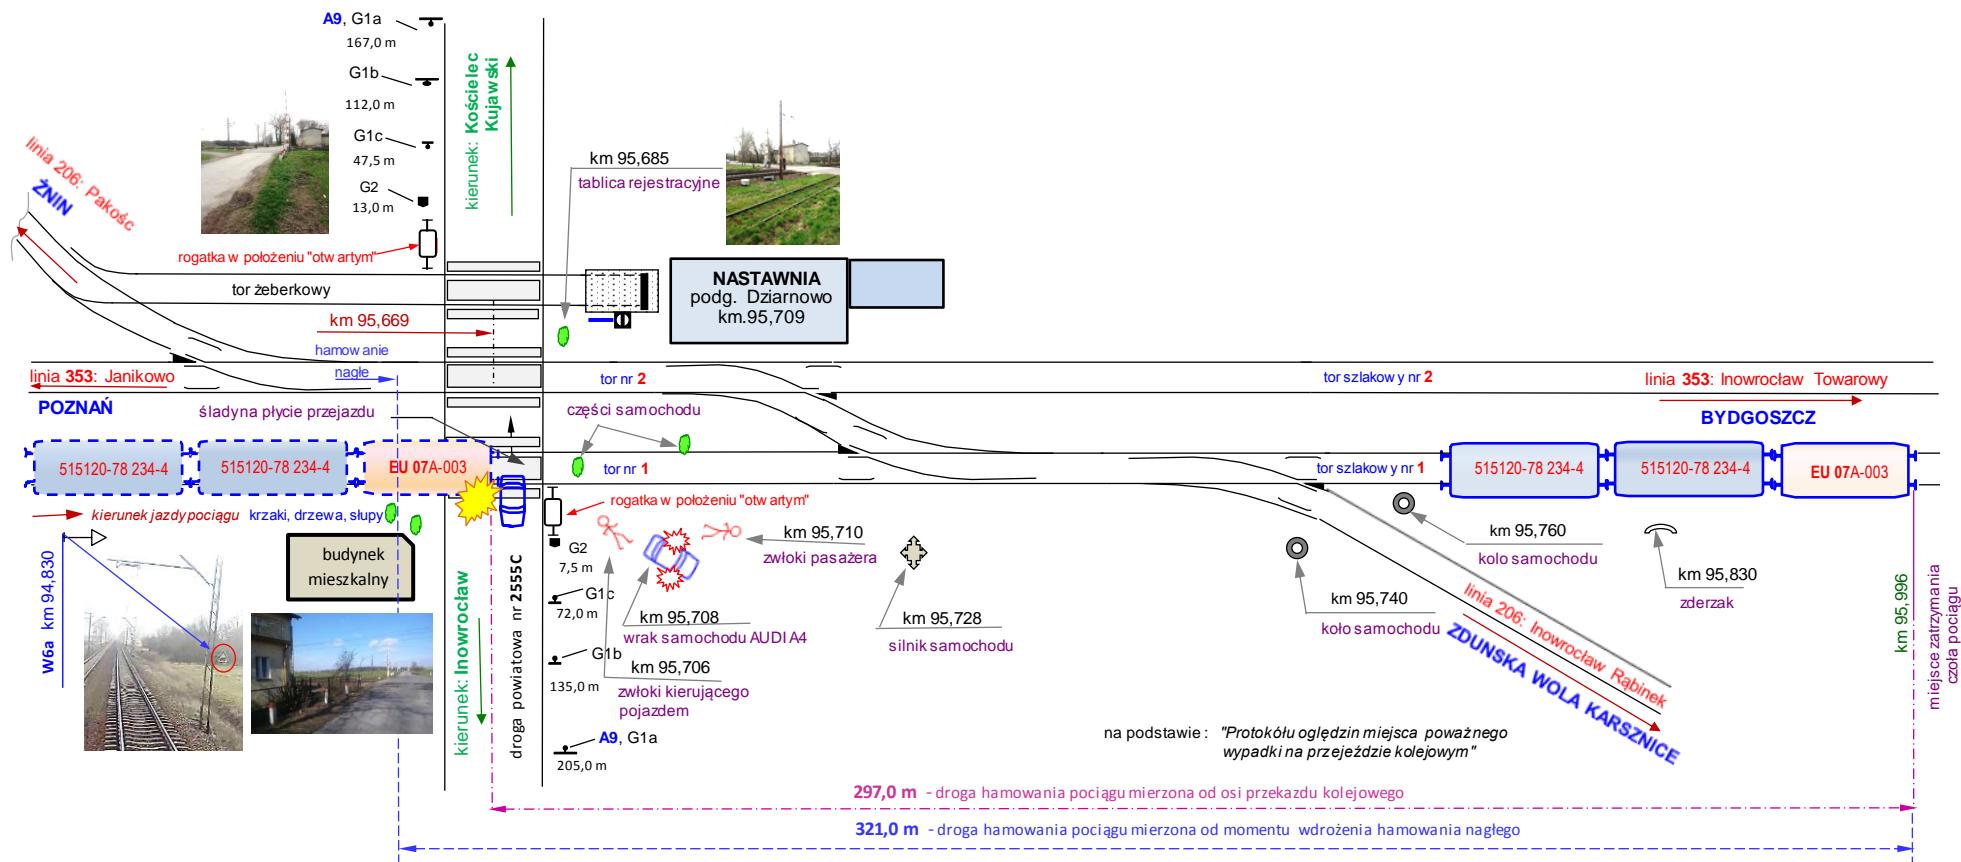
Na schemacie pokazano usytuowanie pojazdu drogowego i kolejowego po zaistnieniu zdarzenia przy rogatek w położeniu „otwartym”

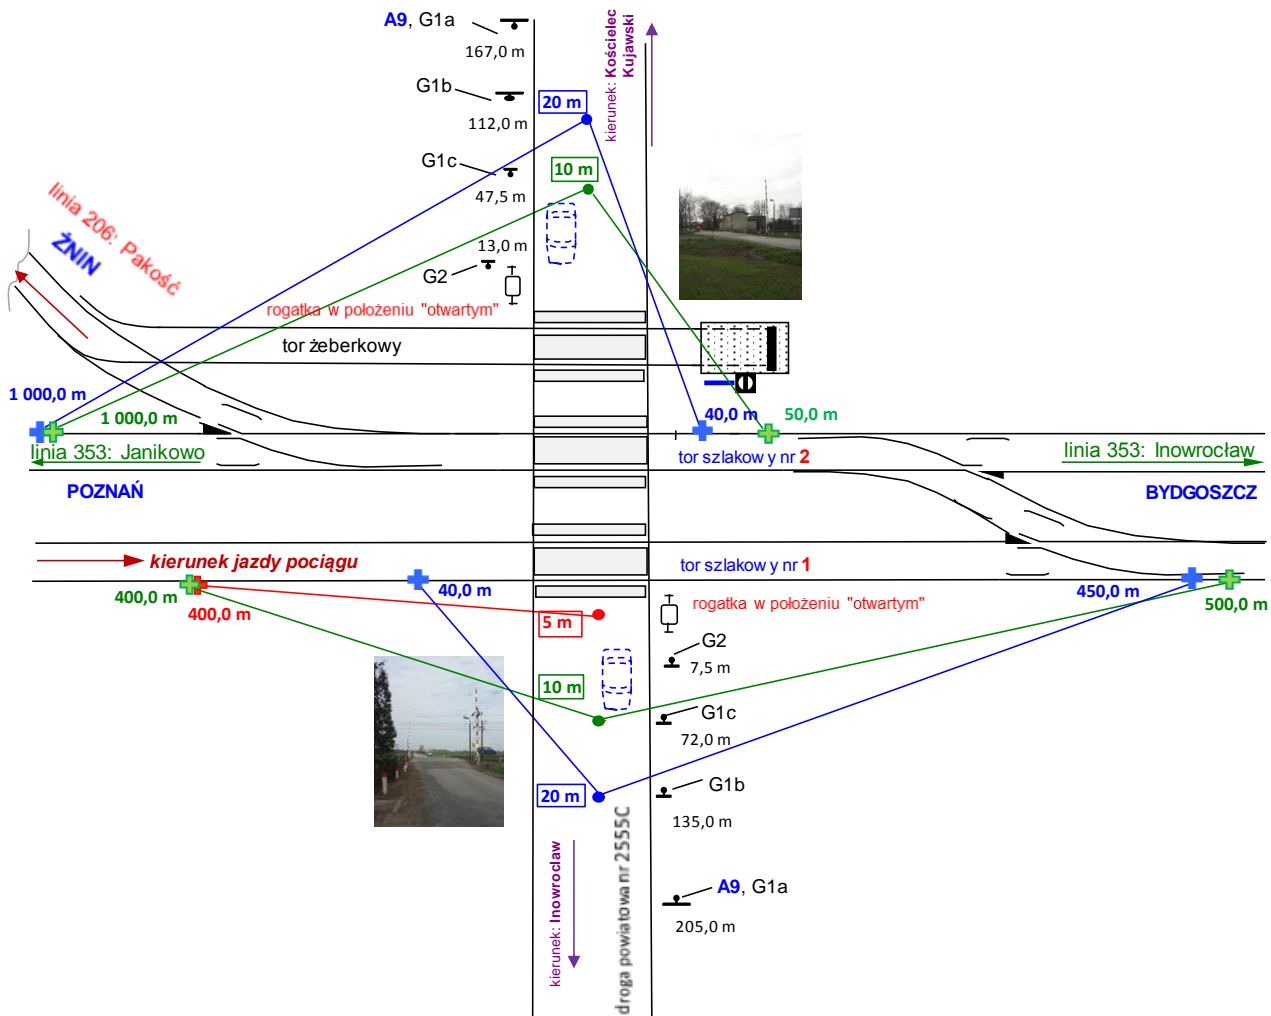
- d) sygnalizacja dźwiękowa - niewyposażony,
- e) widzialność czoła zbliżających się pociągów nieparzystych (*jadących po torze nr 1 od strony Poznania*) z kabiny samochodu jadącego od strony Inowrocławia (z prawej strony przejazdu) mierzona z wysokości 1,20 metra nad powierzchnią jezdnii:
 - rzeczywista widzialność jaka była zapewniona na skrzyżowaniu linii kolejowej z drogą publiczną :
 - z odległości 5 m. – rzeczywista **400,0 m.**,
 - z odległości 10 m. – rzeczywista **400,0 m.**,
 - z odległości 20 m. – rzeczywista **40,0 m.**

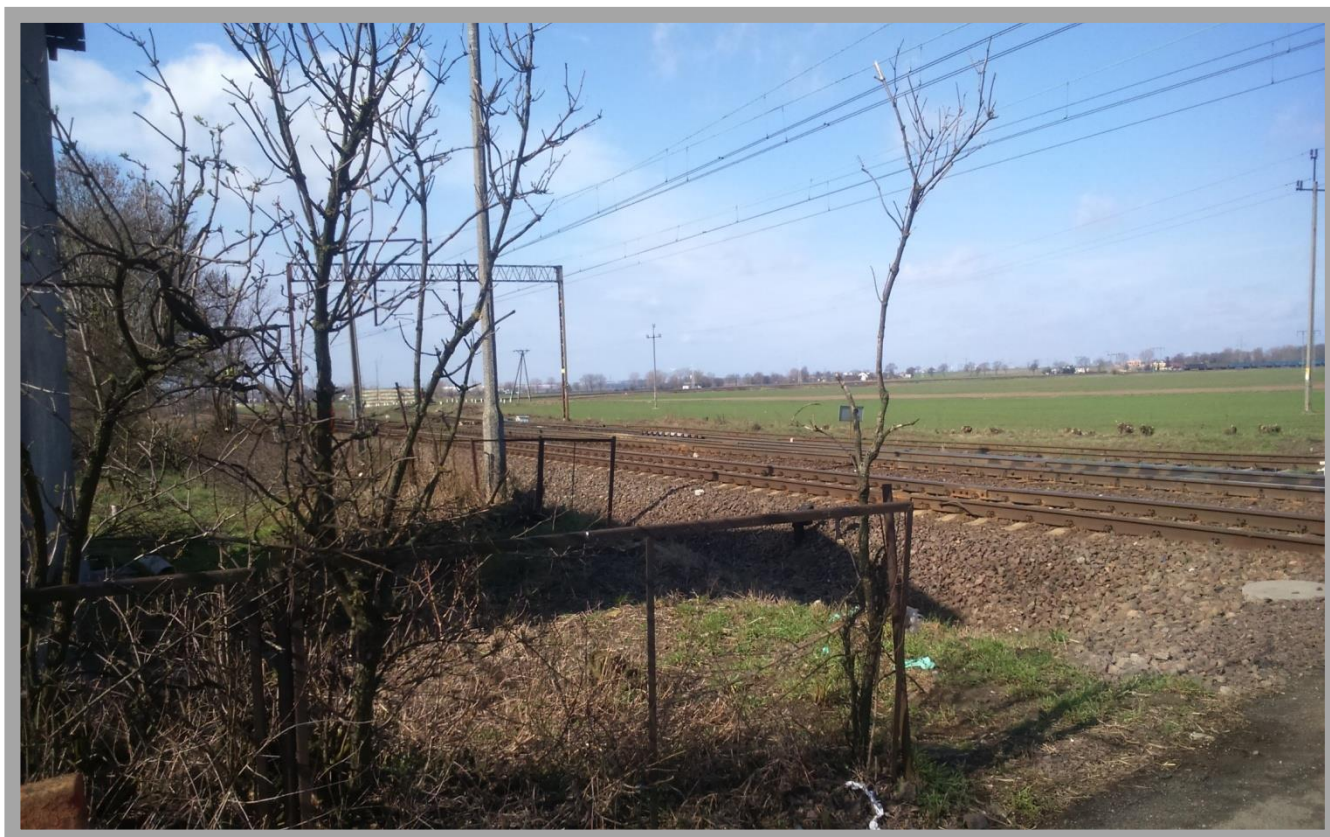
Przeszkody utrudniające widzialność pociągów zbliżających się do przejazdu od strony Poznania z pozycji kierowcy samochodu zbliżającego się od strony Inowrocławia z drogi: budynek mieszkalny, drzewa, krzaki i słupy trakcyjne.

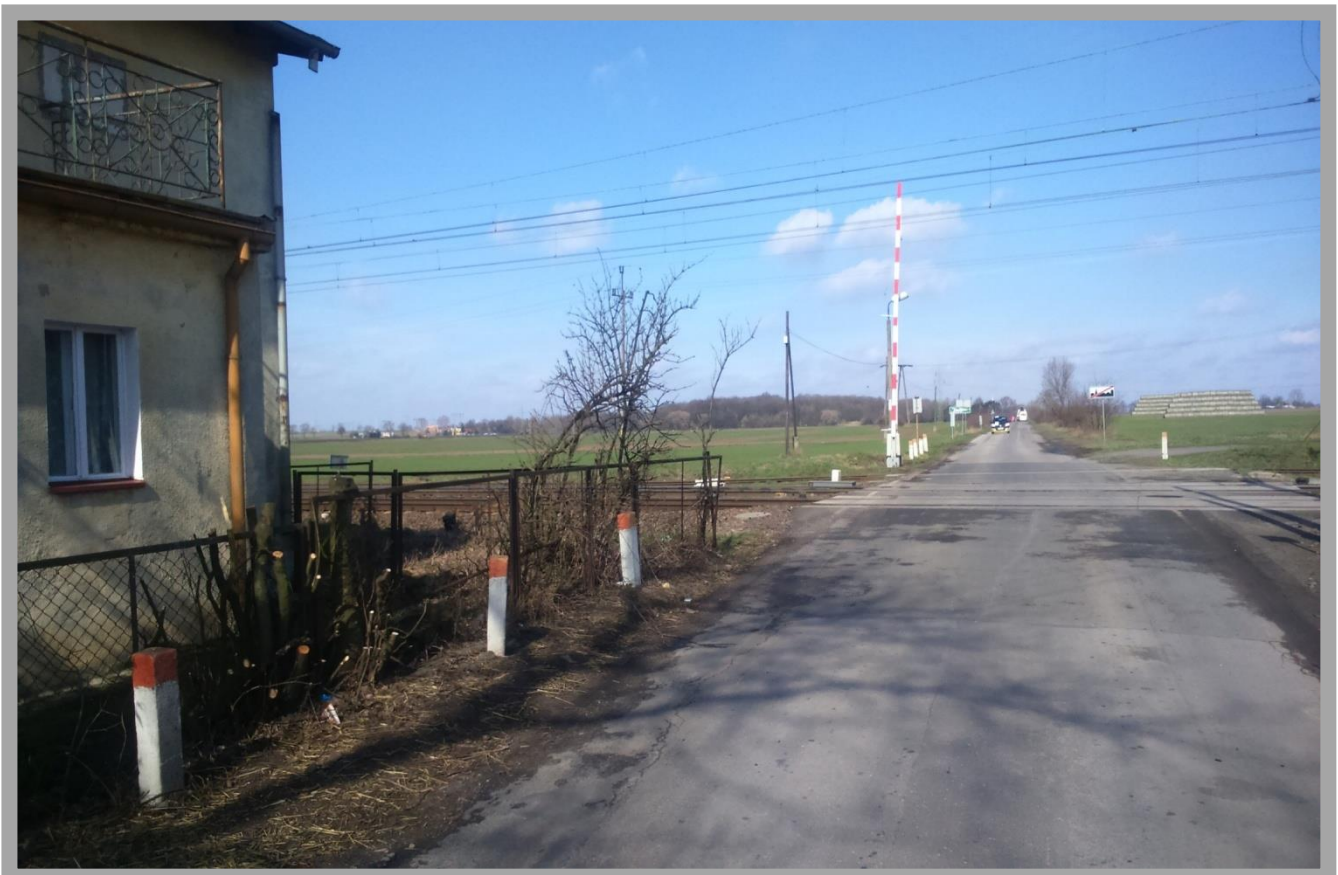
Widok z odległości **20 metrów** od skrajnej szyny z wysokości 1,20 metra od nawierzchni drogi (czoło pociągu jest widoczne, gdy znajduje się ok. 40 m. od osi przejazdu)

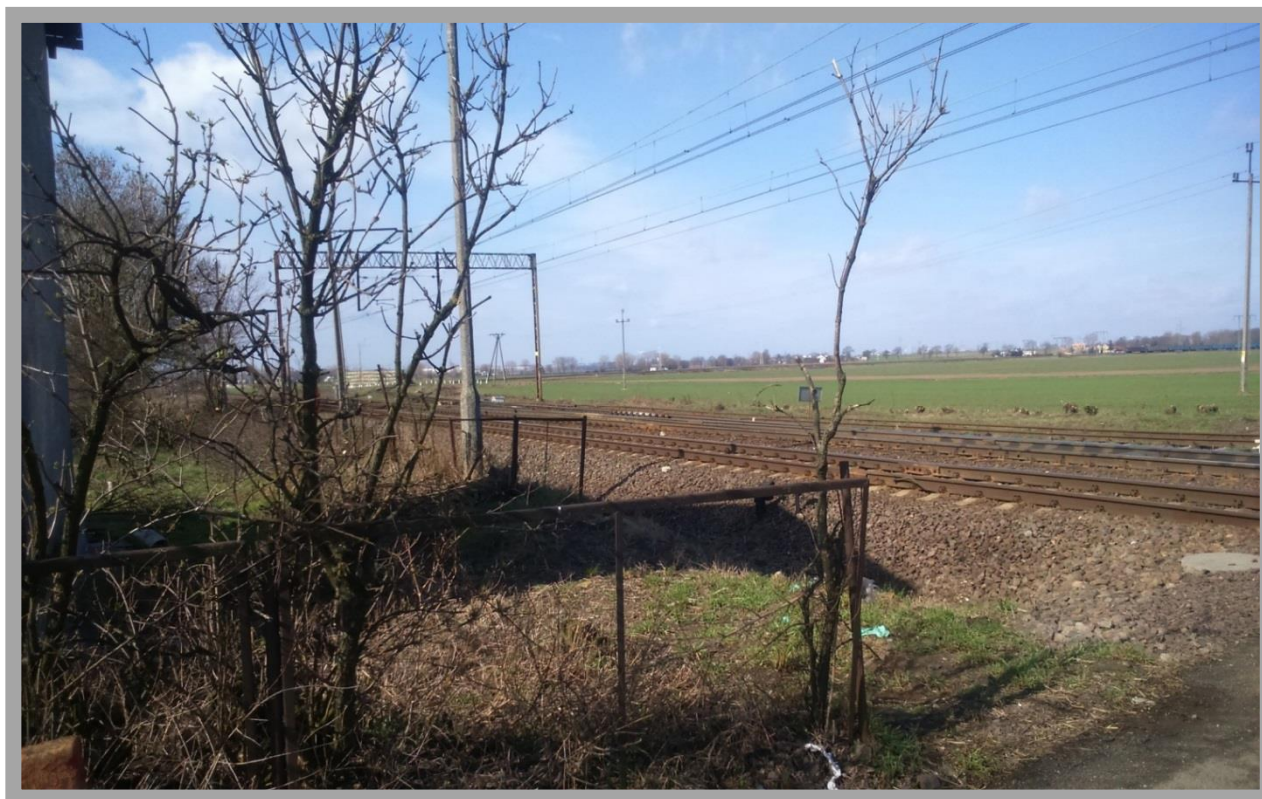
Widok z odległości **10 metrów** od skrajnej szyny z wysokości 1,20 metra od nawierzchni drogi
(czoło pociągu jest widoczne, gdy znajduje się ok. 400 m. od osi przejazdu)

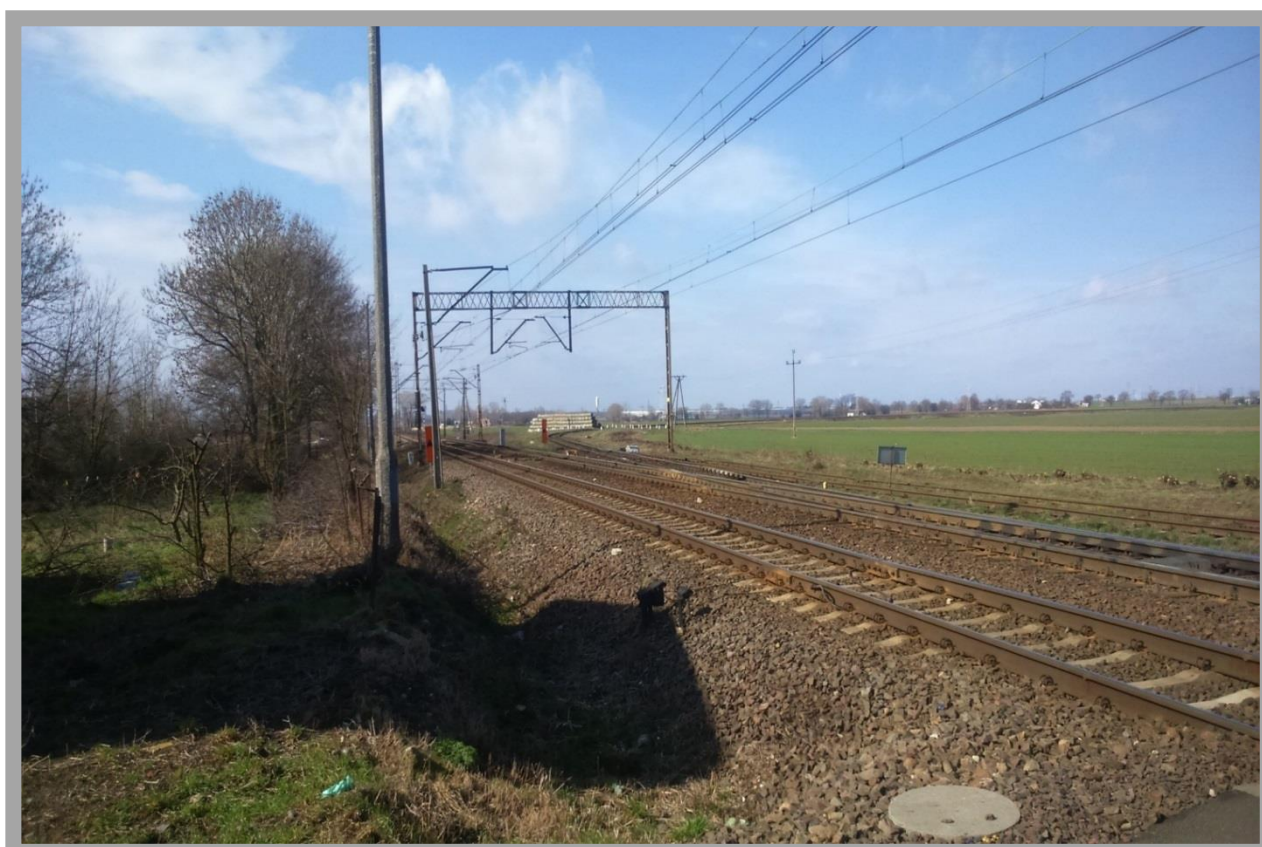
Widok z odległości **5 metrów** od skrajnej szyny z wysokości 1,20 metra od nawierzchni drogi
(czoło pociągu jest widoczne, gdy znajduje się ok. 400 m. od osi przejazdu).

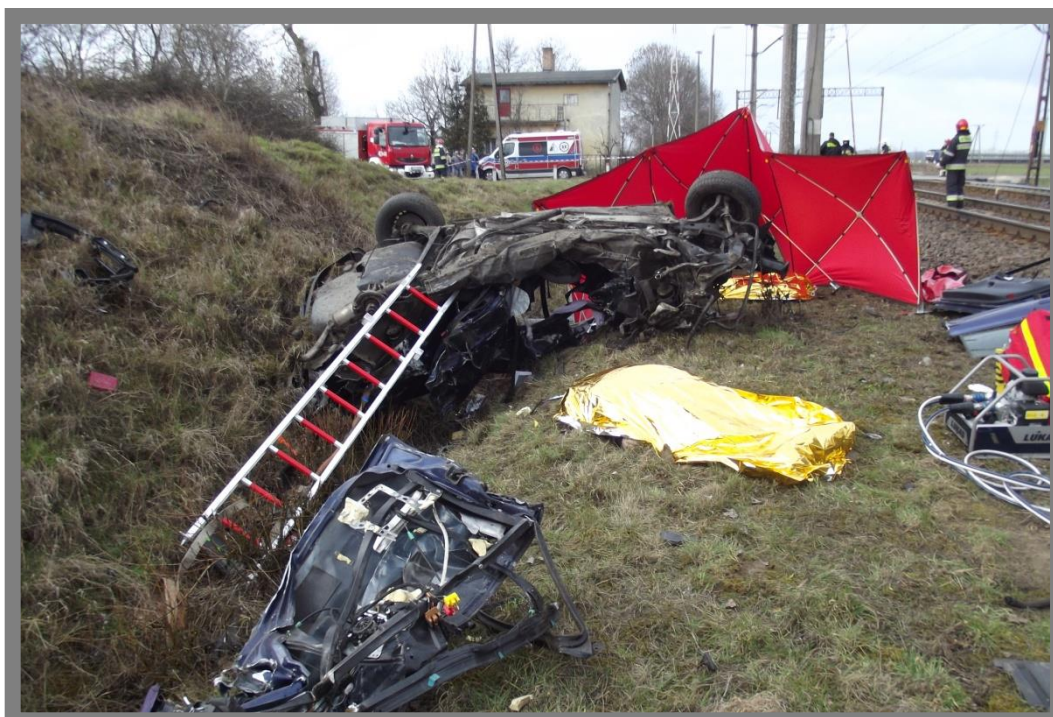
Samochód osobowy **AUDI A4 KOMBI** uczestniczący w wypadku – uszkodzenia stwierdzone w obrębie podstawowych układów mających wpływ na bezpieczeństwo jazdy samochodu powstały na skutek działania zewnętrznych sił doraźnych w trakcie wypadku.

Ujawnione uszkodzenia w układach hamulcowym, kierowniczym oraz jezdnym mają charakter powstałych podczas wypadku. W układzie hamulca roboczego badanego samochodu nie stwierdzono śladów wskazujących na występowanie przed zdarzeniem obniżonej skuteczności hamowania, jak również nie ujawniono śladów wskazujących na wystąpienie bezpośrednio przed wypadkiem nagłego obniżenia skuteczności hamowania samochodu osobowego **AUDI A4 KOMBI**.

Widok samochodu osobowego marki **AUDI A4 KOMBI** po wypadku.

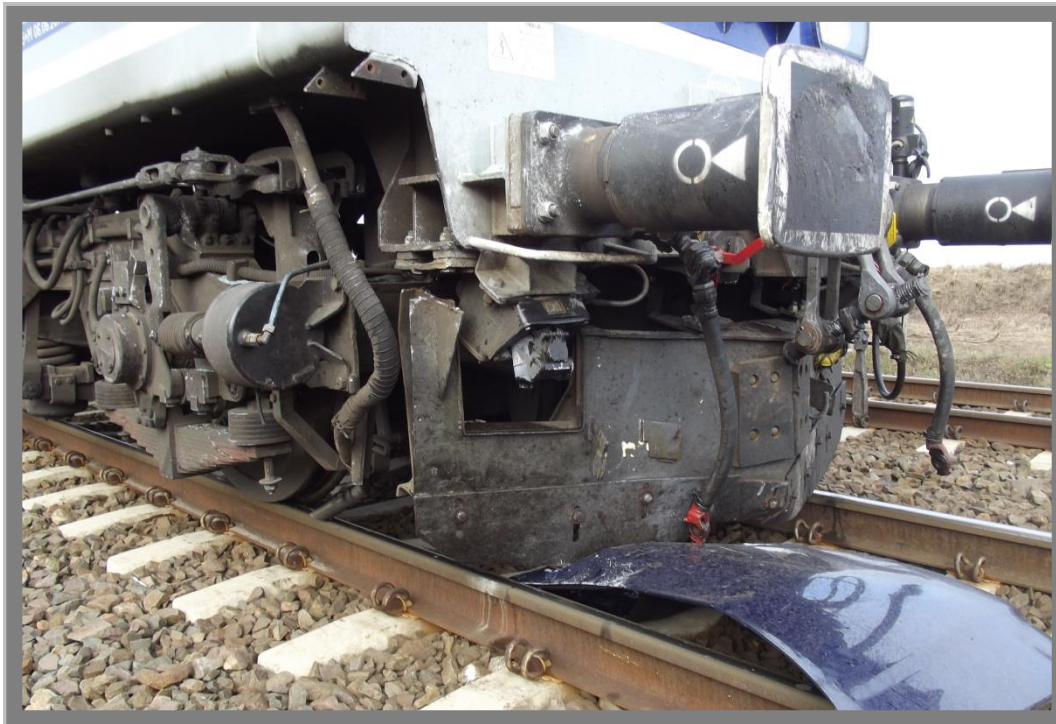
Uszkodzeniu uległy zgarniacz torowy lokomotywy pod kabiną „**A**”, urwany został wąż z zaworem odcinającym oraz węże powietrzne od strony kabiny maszynisty „**A**”.

Widok lokomotywy elektrycznej typu 303Ea, serii EU07A – 003 po wypadku.
