**PAŃSTWOWA KOMISJA BADANIA WYPADKÓW KOLEJOWYCH**  
**Ministerstwo Infrastruktury**

**RAPORT Nr PKBWK/04/2018**

**z badania poważnego wypadku kat. A 21  
zaistniałego w dniu 27 lutego 2018 r. o godz. 18:57  
na przejeździe kolejowo-drogowym kat. D  
zlokalizowanym na szlaku jednotorowym Opole Zachodnie - Szydłów,  
w km 1,934 linii kolejowej nr 287 Opole Zachodnie - Nysa**

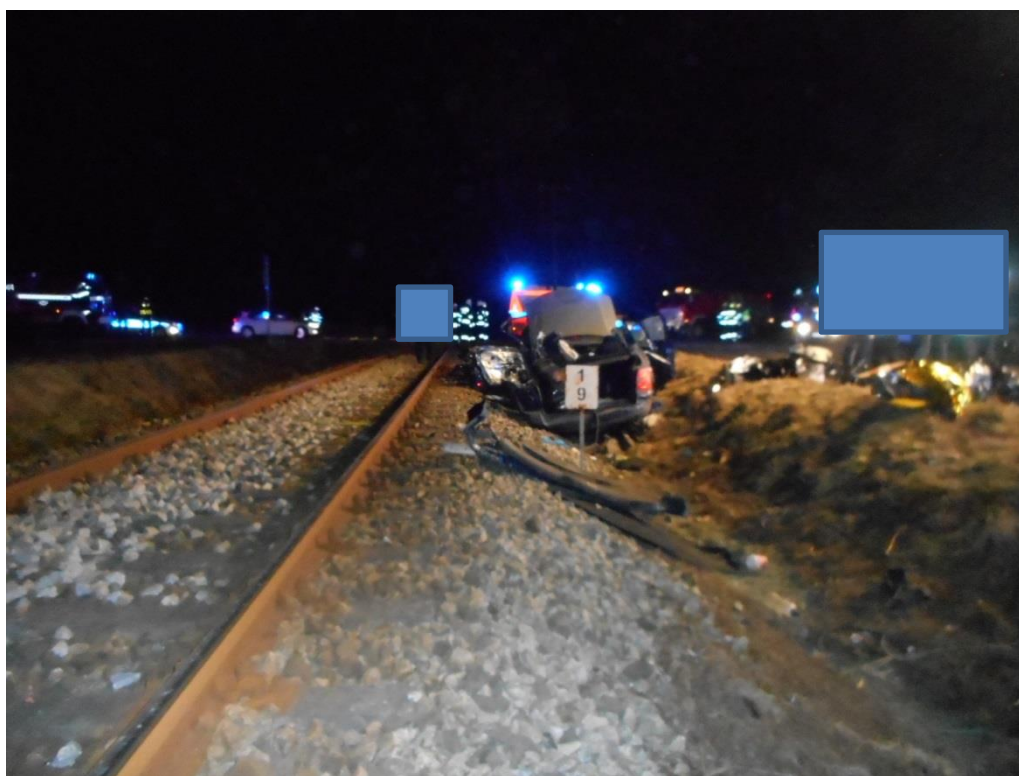
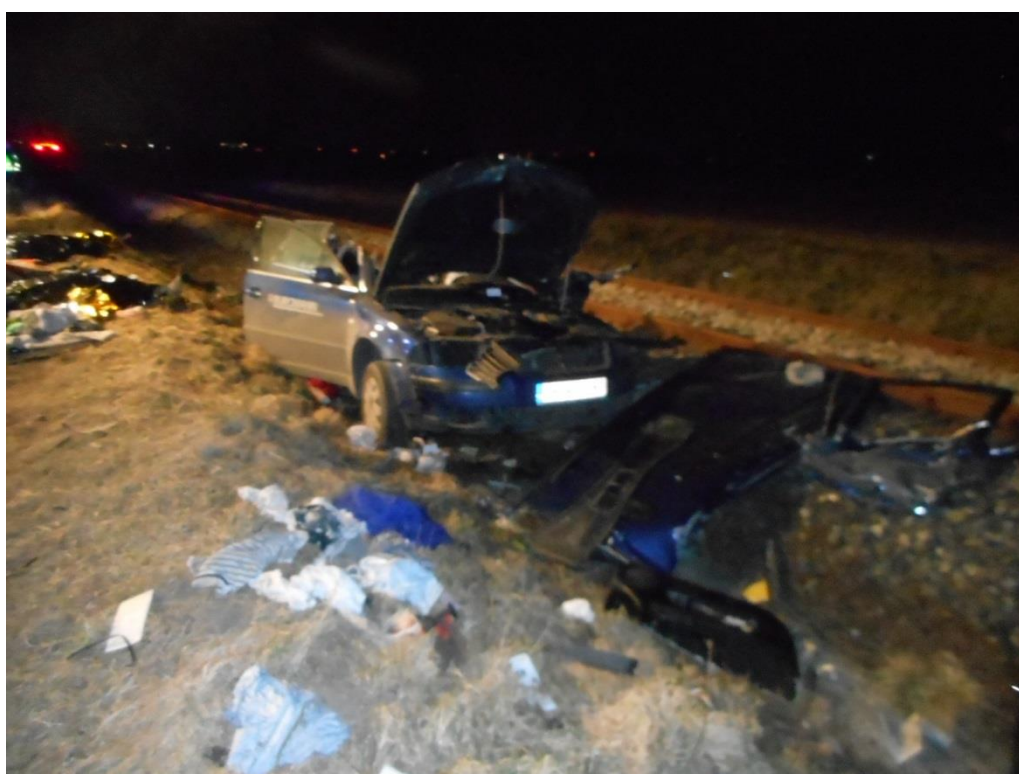
Fot. 3 i 4. Skutki uderzenia szynobusu w samochód osobowy VW Passat

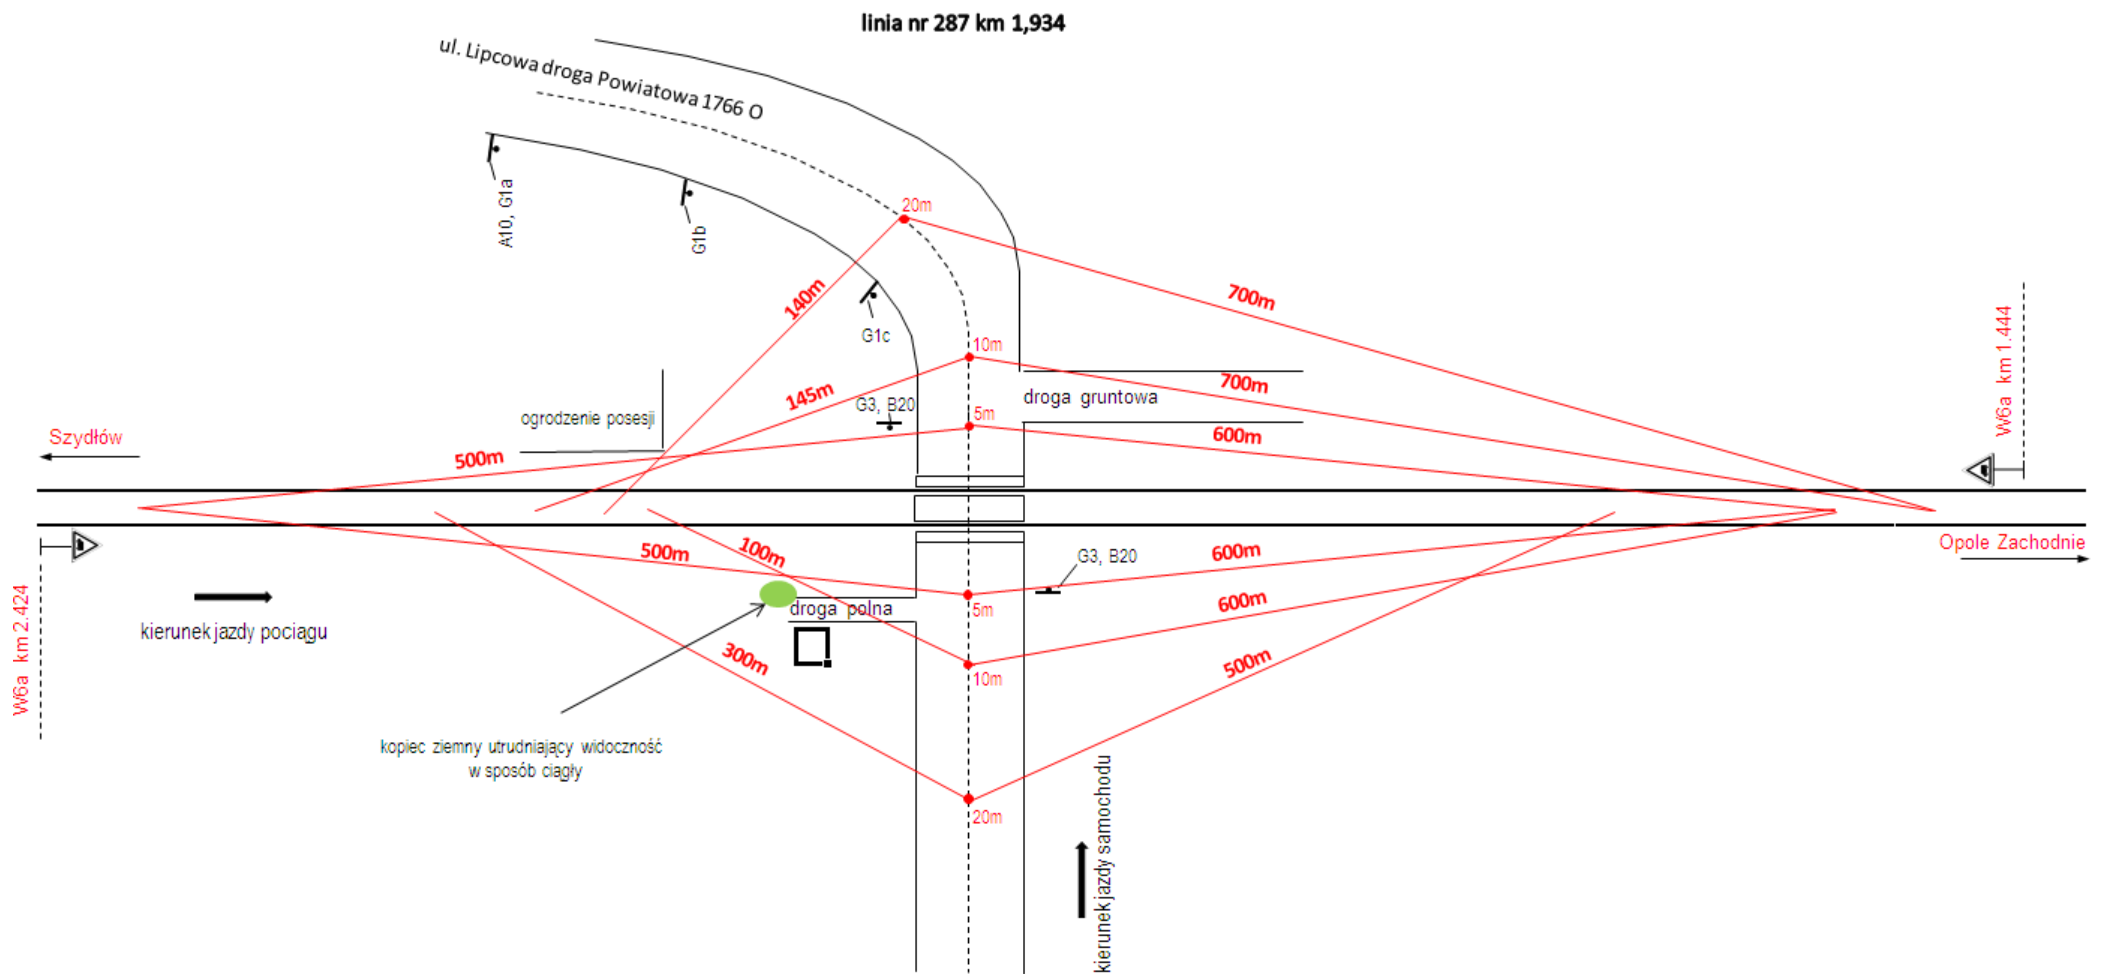
z 10 m wymagana 385 / rzeczywista 100 m

Rys.2. Trójkąty widoczności

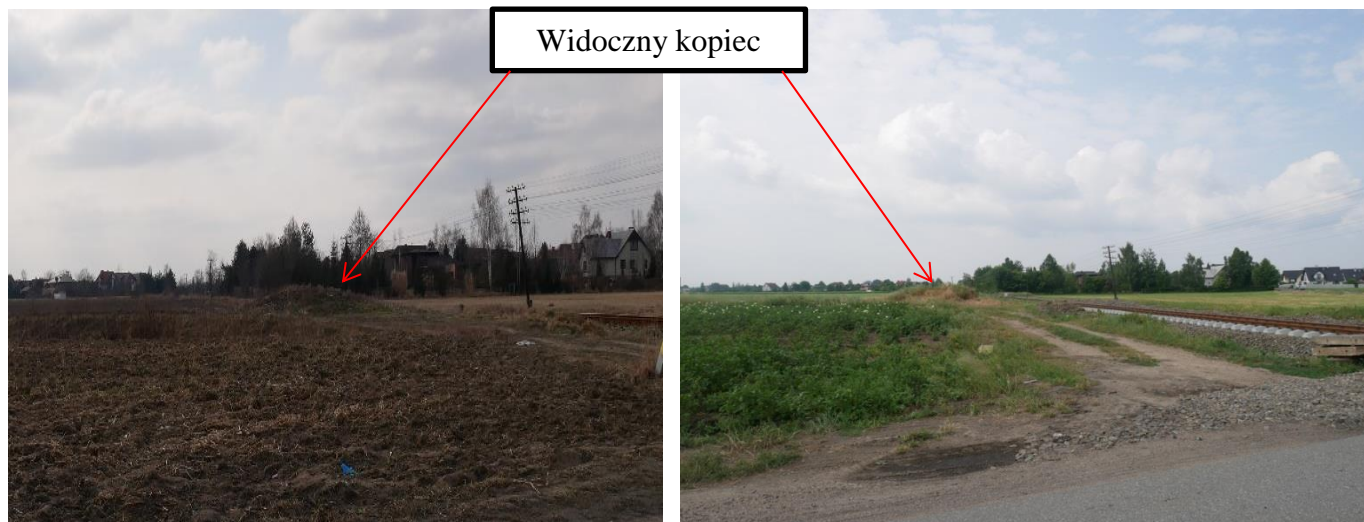
- Zdaniem Zespołu badawczego czynnikiem sprzyjającym w powstaniu poważnego wypadku mogła być utrudniona widoczność czoła nadjeżdżającego pociągu przez usypany kopiec ziemny znajdujący się 30 metrów od drogi, uniemożliwiający obserwację czoła pociągu w sposób ciągły przez kierującego samochodem (z wysokości 1,2 metra) znajdujący się ok 10 metrów przed przejazdem (patrz fot. 6).

Fot. 6. Widoczność w porze dziennej z 10 m w kierunku zbliżającego się szynobusu zdjęcie wykonane z pozycji kierowcy samochodu osobowego dzień po wypadku (zdj. z lewej) i kilka miesięcy później (zdj. z prawej)

Zdaniem Zespołu badawczego czynnikiem sprzyjającym w powstaniu poważnego wypadku mogła być utrudniona widoczność czoła nadjeżdżającego pociągu przez usypany kopiec ziemny znajdujący się 34 metry od drogi, uniemożliwiający obserwację czoła pociągu w sposób ciągły przez kierującego samochodem (z wysokości 1,2 metra) znajdujący się ok 10 metrów przed przejazdem (patrz fot.6).

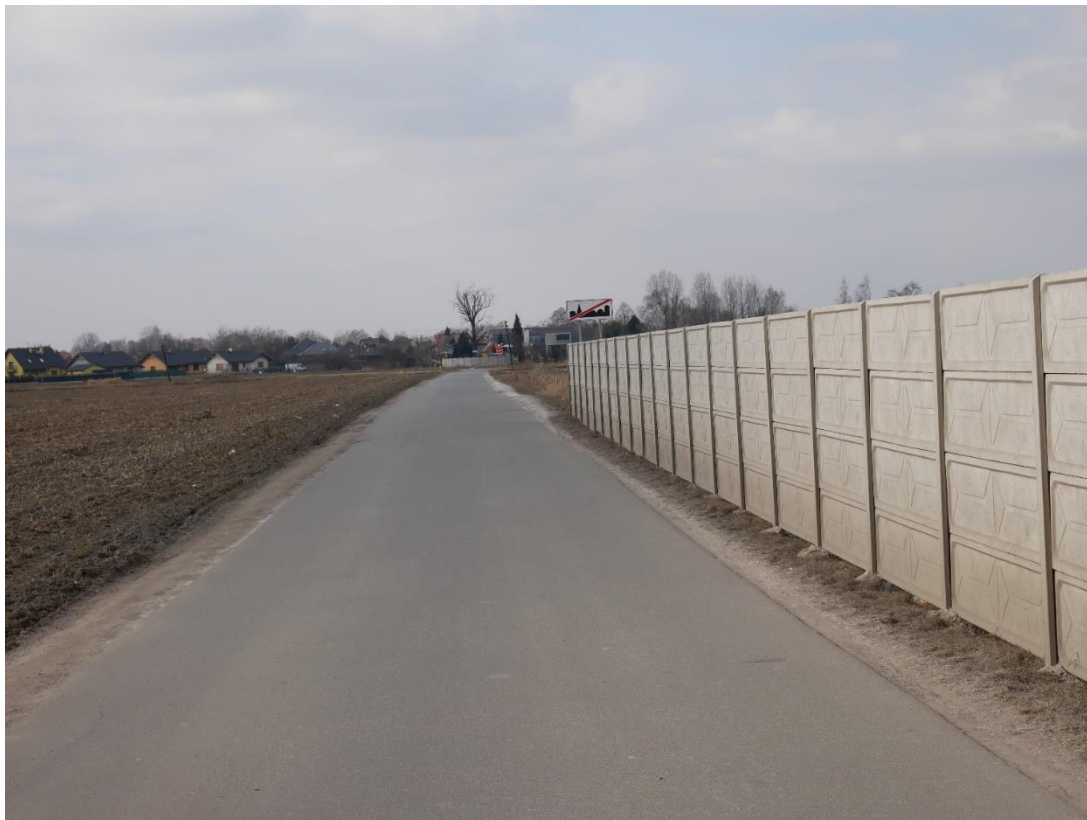
Fot. 8. Oznakowanie przejazdu z kierunku jazdy samochodu (brak znaków A10, G1a, G1b, G1c)

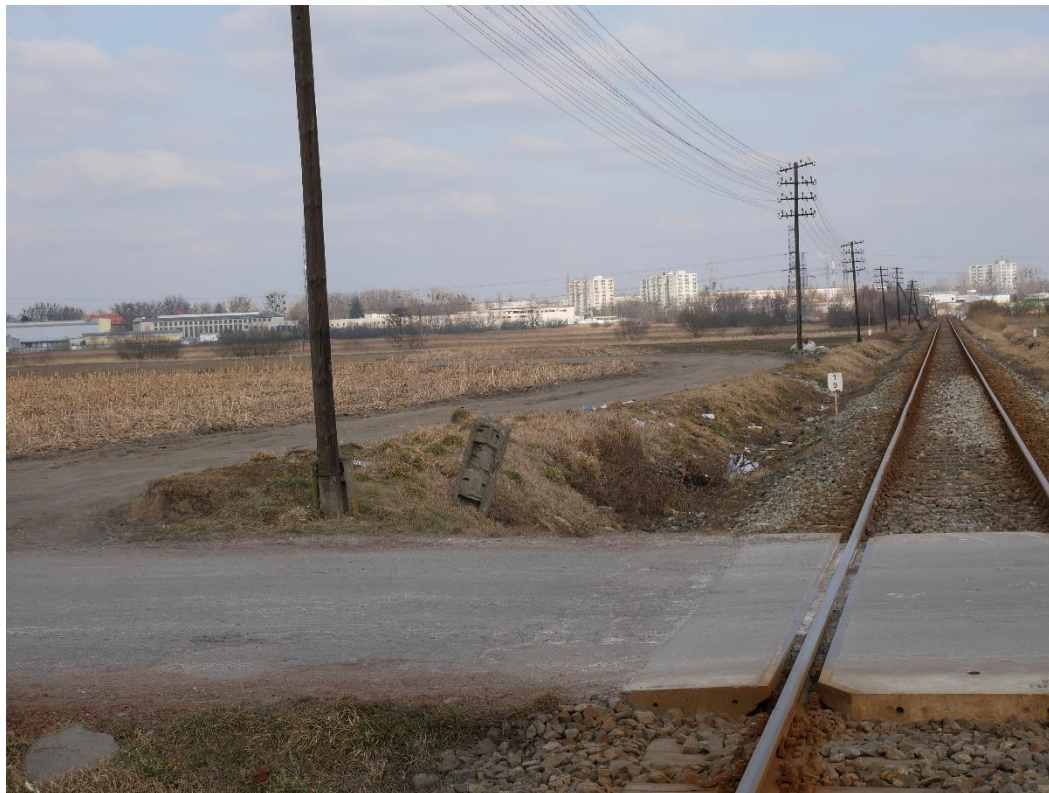
Fot. 10. Widok na drogę gruntową z prawej strony przejazdu (brak znaku F6a)

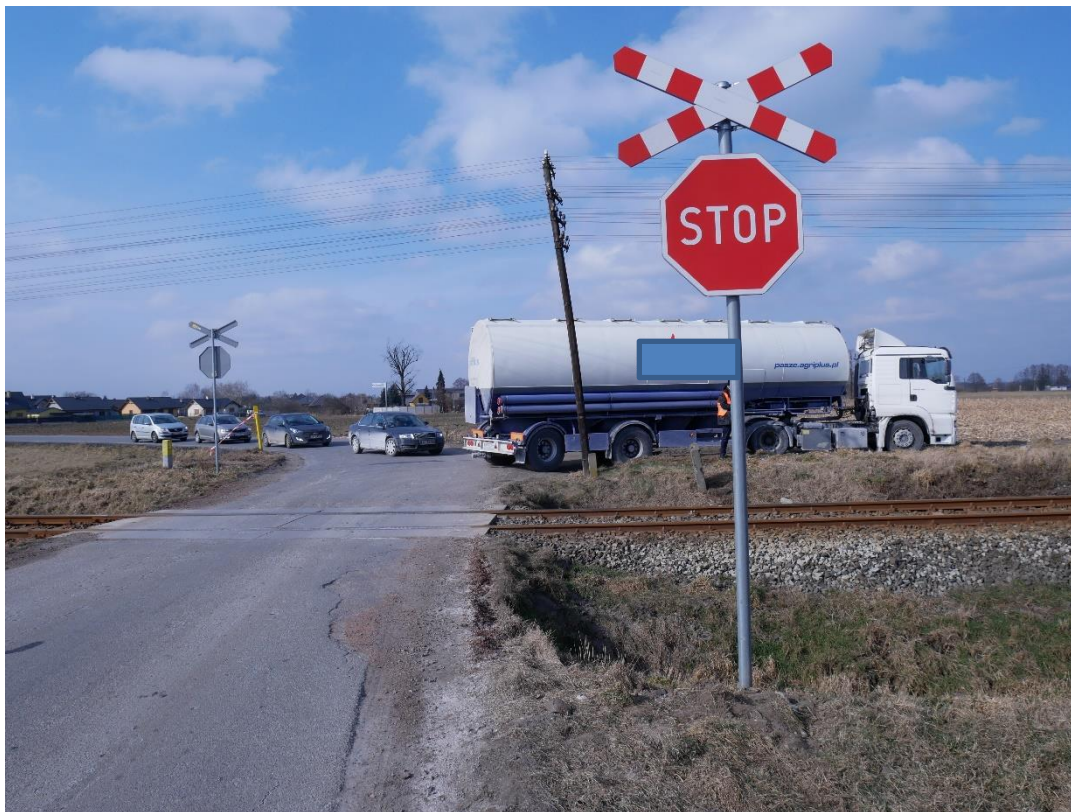
Fot. 11. Droga gruntowa z prawej strony przejazdu, po której poruszają się samochody ciężarowe

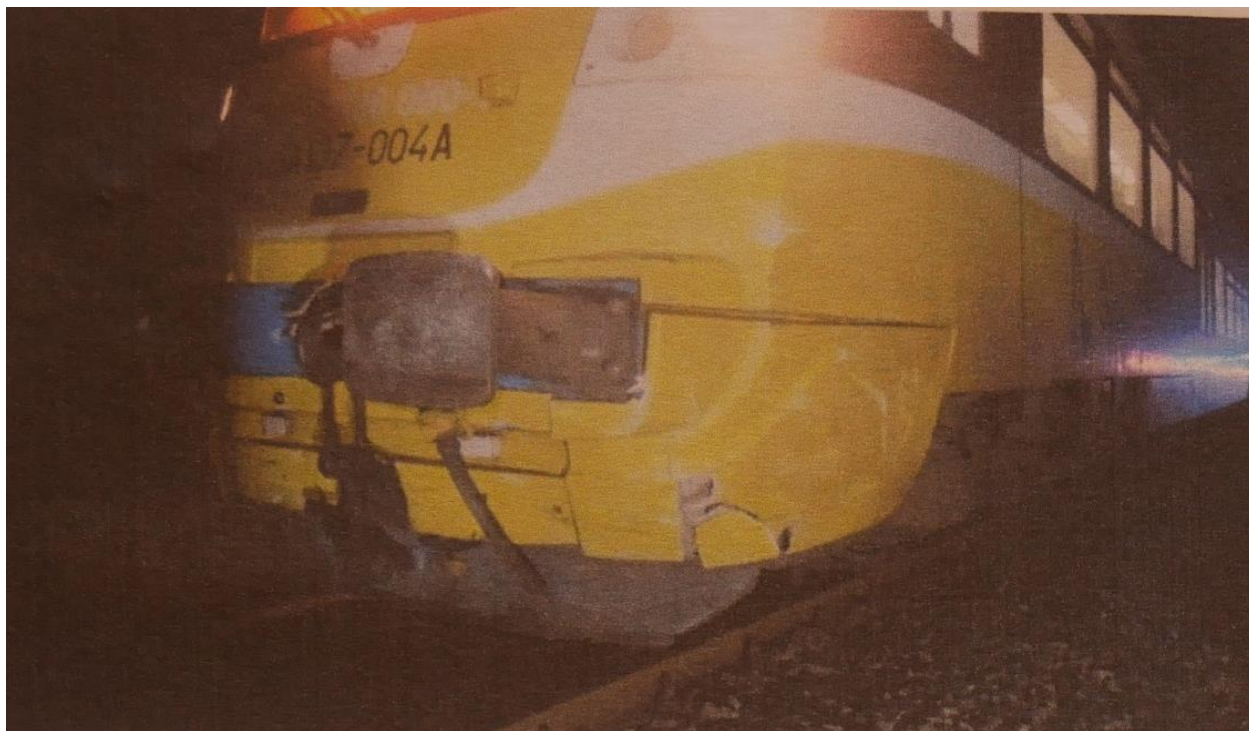
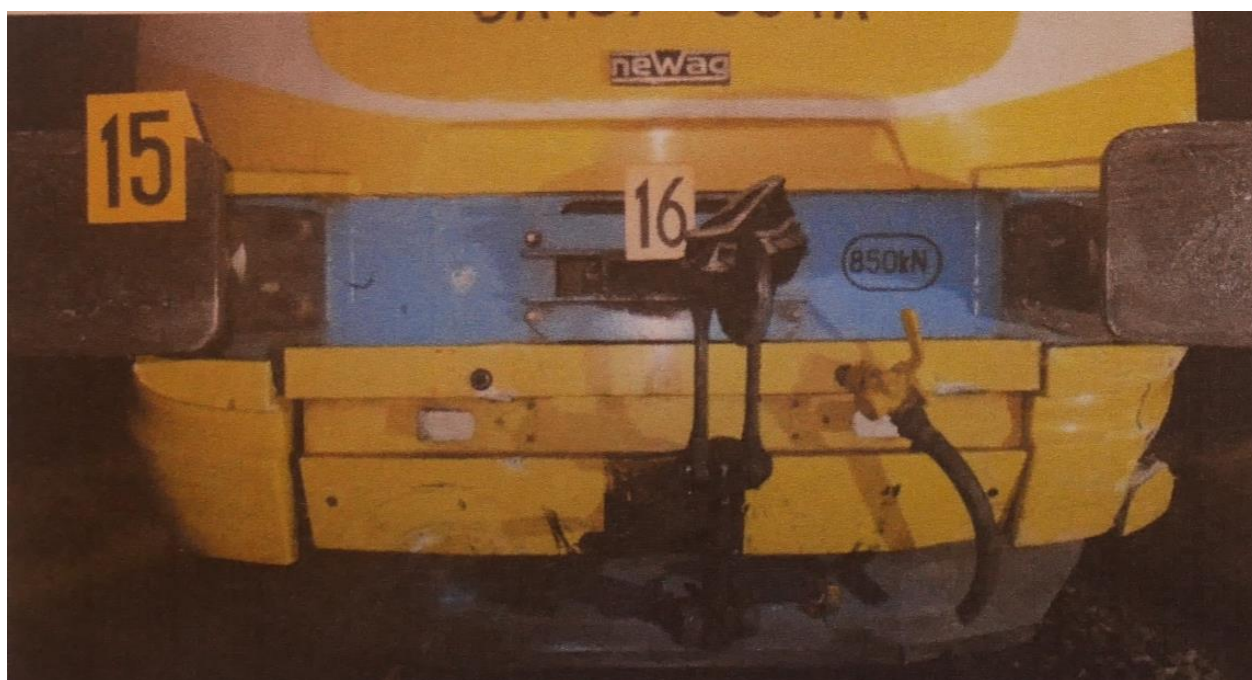
Infrastruktura i tabor kolejowy	Rozmiar, charakter uszkodzeń i zniszczeń	Szacunkowa wartość odtworzeniowa netto (WO); wartość księgowa netto (WK) lub wartość strat (WS)
1) Nawierzchnia torowa	Brak uszkodzeń	
2) Pojazd drogowy	Zniszczony samochód osobowy VW Passat rok produkcji 2001	Ok. 10000 zł (WS)
3) Pojazdy trakcyjne	Pojazd SA137-004 człon, EVN: PL-PREG 95 51 2 720 080-1: zniszczona (1 sztuka) osłona boczna (element poszycia pojazdu)	1845,00 zł (WO)

Fot. 12 i 13. Uszkodzenia szynobusu

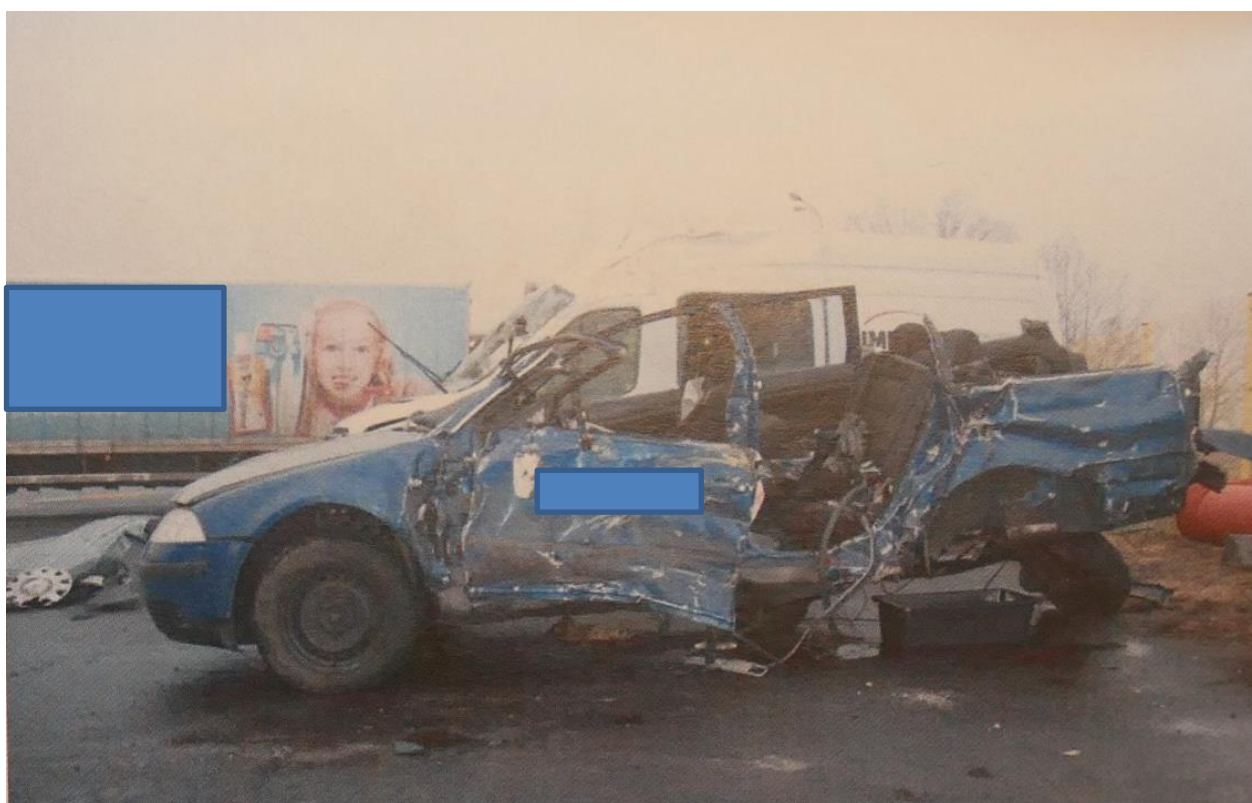
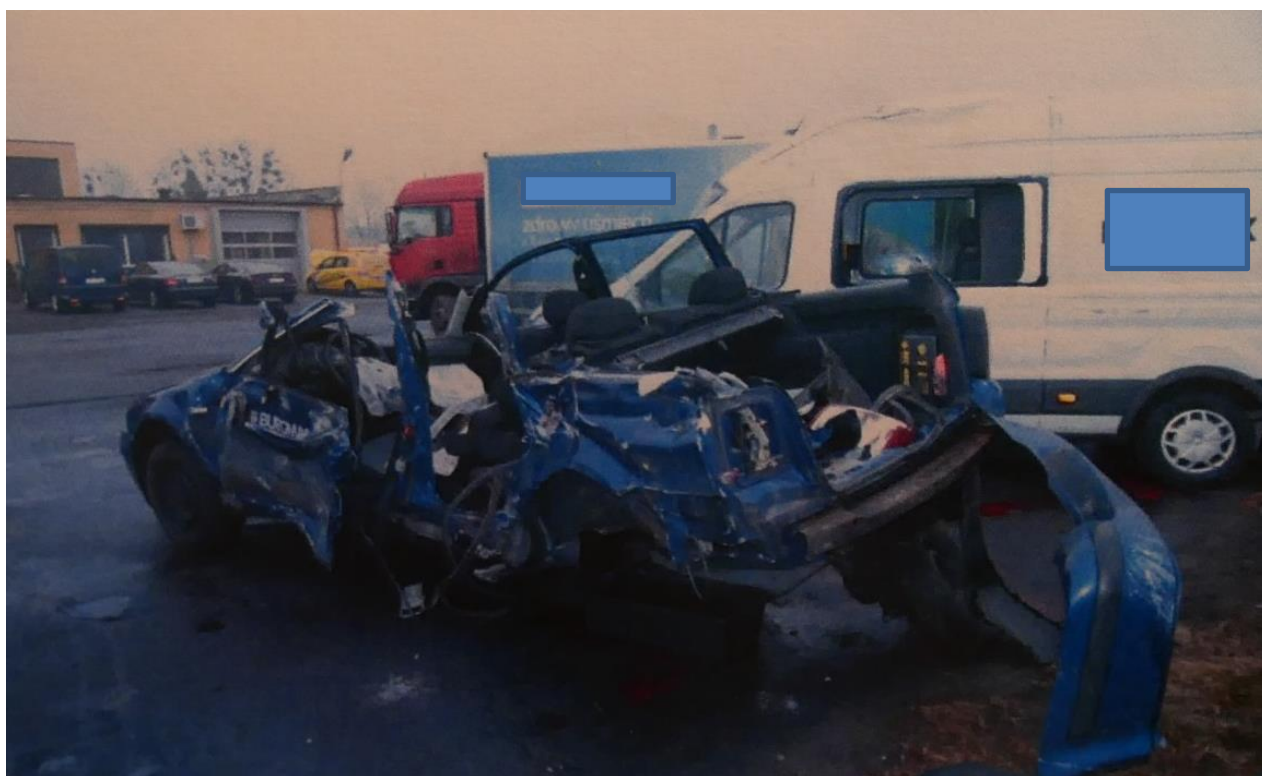
Fot. 14 i 15. Uszkodzenia samochodu

Badanie samochodu osobowego przeprowadzone przez biegłego ze specjalności badania wypadków drogowych nie doprowadziły do ujawnienia uszkodzeń oraz niesprawności zasadniczych podzespołów, które występując przed wypadkiem mogłyby mieć wpływ na bezpieczeństwo oraz zaistnienie i przebieg wypadku.

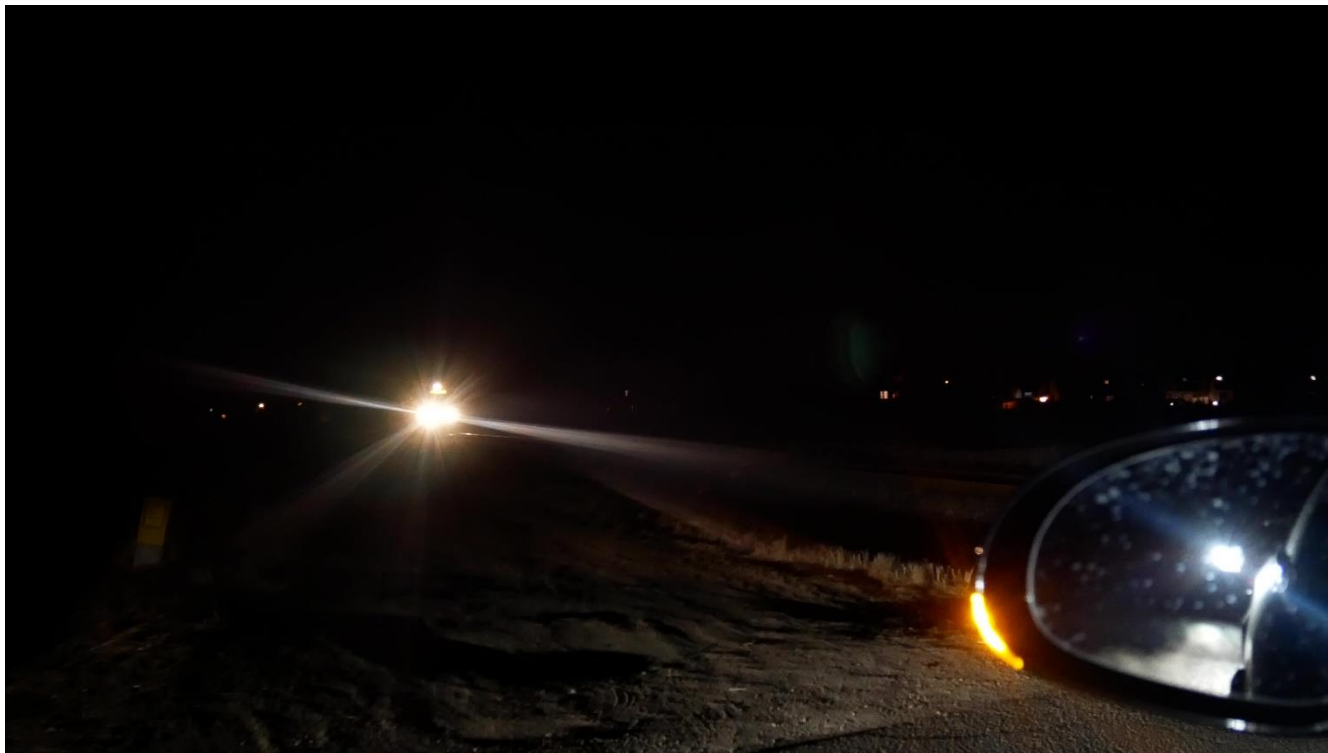
Zespół badawczy ustalił, że w chwili ruszania samochodu osobowego na około 4 sekundy przed wypadkiem nadjeżdżający z jego lewej strony pociąg był widoczny z pozycji siedzącego kierowcy samochodu osobowego (patrz fot. nr 9)

Fot. 9. Widok czoła pociągu z pozycji kierowcy na 4 sekundy przed wjechaniem pociągu na przejazd (zdjęcie wykonane przez Zespół badawczy w podobnych warunkach jak w dniu wypadku).

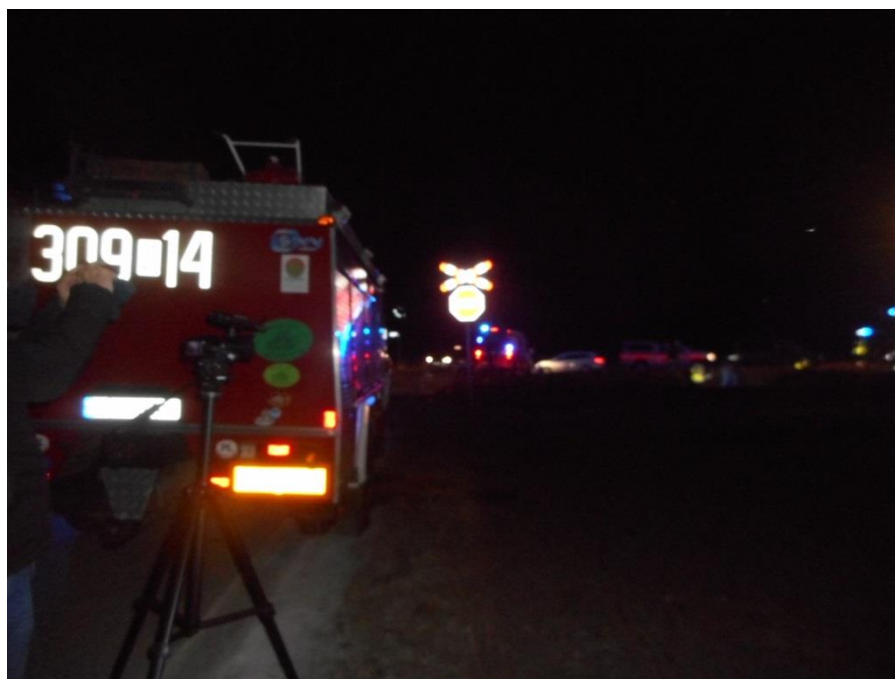
W czasie wypadku przed nadjeżdżającym szynobusem zatrzymały się przed przejazdem jeszcze dwa inne stojące samochody osobowe (świadkowie wypadku) jeden za samochodem z poszkodowanymi, a drugi z przeciwnej strony przejazdu, których postój był podyktowany nadjeżdżającym pociągiem. Kierowcy tych pojazdów respektowali znak G3 i B20 oraz sygnały „bacność” podawane przez jadący szynobus, co świadczy, iż widzieli i słyszeli zbliżający się szynobus. Zespół badawczy potwierdził prawidłową widoczność znaków G3 i B20 (fot nr 10).

Fot. 10. Widoczność znaków G3 i B20 (zdjęcie wykonane przez komisję kolejową w dniu wypadku).
