MINISTERSTWO INFRASTRUKTURY I ROZWOJU
Państwowa Komisja Badania Wypadków Kolejowych

RAPORT Nr PKBWK/1/2015

z badania wypadku kat. B10
zaistniałego w dniu 31 sierpnia 2014 r. o godz. 16:17
na szlaku Kraków Prokocim PrC – Kraków Płaszów KPa
w torze nr 2 w km. 12,629 linii kolejowej nr 100 Kraków Mydlniki - Gaj
obszar zarządcy infrastruktury PKP Polskie Linie Kolejowe S.A.,
Zakład Linii Kolejowych w Krakowie

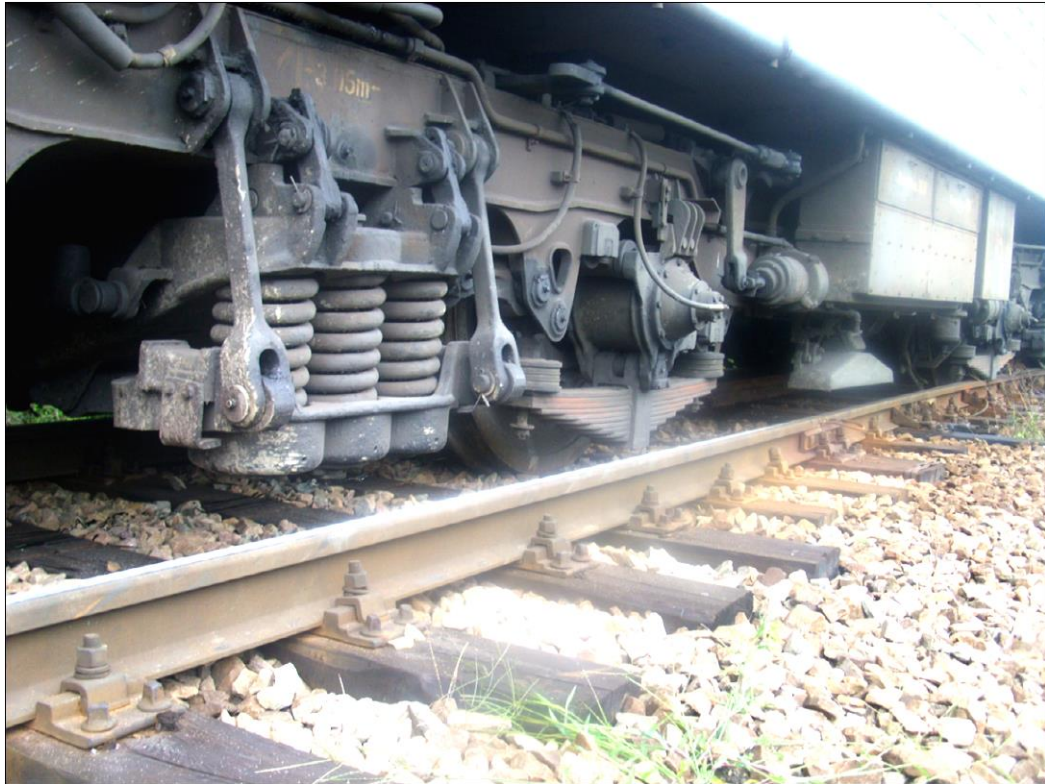
Podczas jazdy pociągu z PrC do KPa w chwili, gdy piąty zestaw kołowy lokomotywy znajdował się w km 12.629 w łuku lewym o promieniu 474 m w odległości 18 metrów od początku łuku doszło do wspięcia prawego koła piątego zestawu kołowego lokomotywy na prawy tok szynowy patrząc w kierunku jazdy pociągu. Następnie przez odcinek długości 6 metrów obrzeże prawego koła jechało po główce szyny, po czym nastąpiło spadnięcie prawego koła piątego zestawu kołowego z prawego toku na zewnątrz toru i spadnięcie lewego koła z lewego toku do wewnątrz toru. Wykolejenie pozostałych kół osi szóstej i siódmej nastąpiło w rozjeździe nr 151. W chwili wykolejenia i dalej podczas jazdy w stanie wykolejonym jazda odbywała się bez poboru prądu. Od początku łuku i dalej do miejsca zatrzymania czoła lokomotywy profil podłużny toru wynosił od 0,1 do 3,32 ‰.

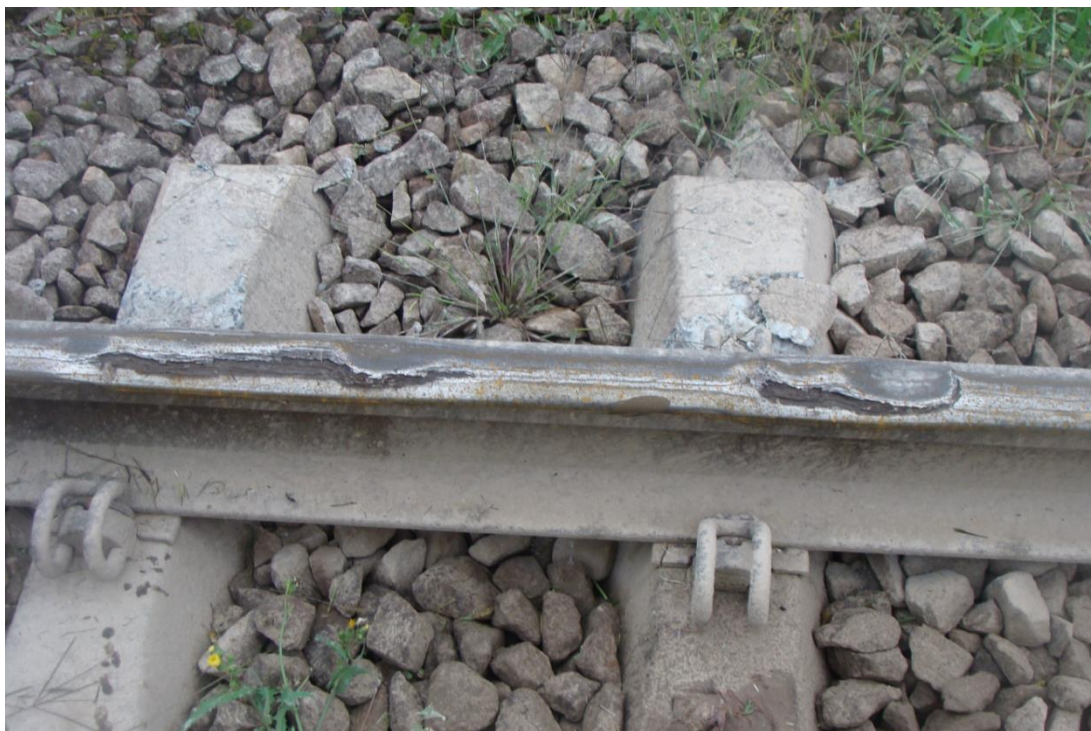
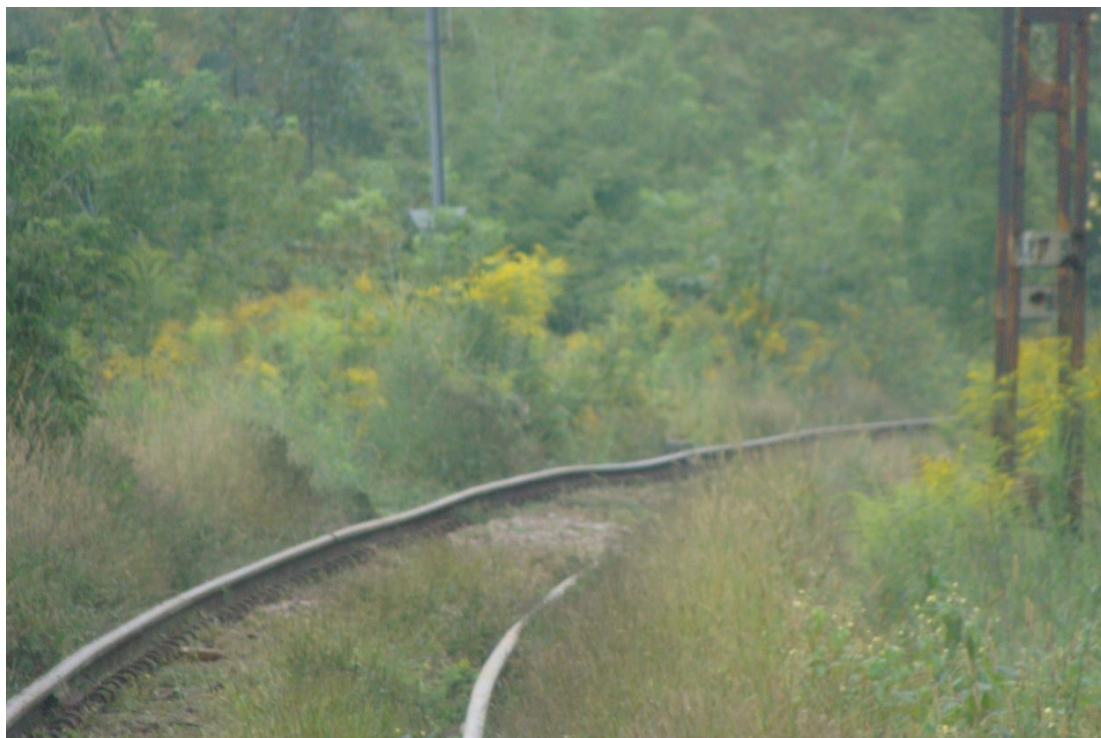
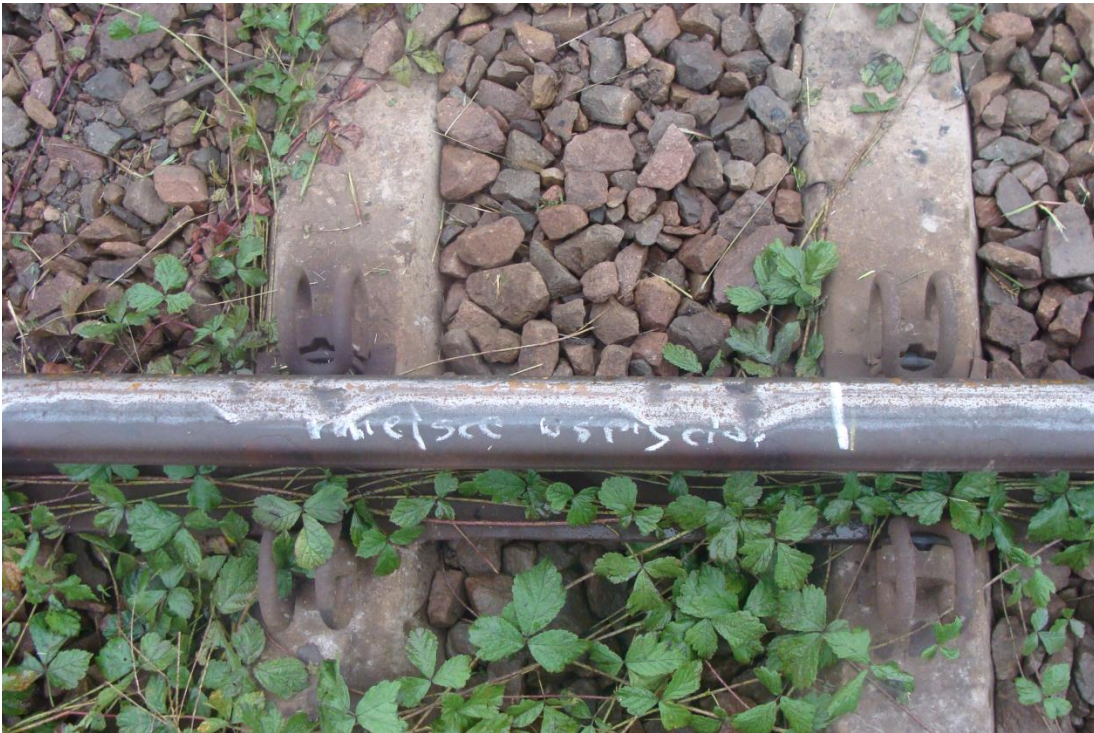
Stan techniczny torów: pomiary wykazały, że nie zostały przekroczone podane w załączniku nr 13 do „Warunków technicznych utrzymania nawierzchni na liniach kolejowych” Id-1 - dopuszczalne odchyłki (zapewniające spokojność jazdy) w parametrach układu torowego: wichrowatości, nierównościach pionowych oraz szerokości toru. Czynnikiem sprzyjającym wykołaceniu było miejscowe obniżenie toku zewnętrznego na łuku w miejscu wspięcia koła na główkę szyny z równoczesną zmianą prześwitu oraz uszkodzenia powierzchni tocznej szyny (szyna zakwalifikowana do wymiany) – czynniki te mogły ułatwić wspięcie się obrzeża koła na jej główkę.
