PAŃSTWOWA KOMISJA BADANIA WYPADKÓW KOLEJOWYCH
Ministerstwo Spraw Wewnętrznych i Administracji

RAPORT Nr PKBWK 05/2021

**z badania poważnego wypadku kolejowego
zaistniałego 26 stycznia 2021 r. o godz. 07:39
na szlaku Zbąszynek – Lutol Suchy, w torze nr 1,
przejazd kolejowo-drogowy kategorii D
w km 10,196 linii kolejowej nr 367 Zbąszynek – Gorzów Wielkopolski**

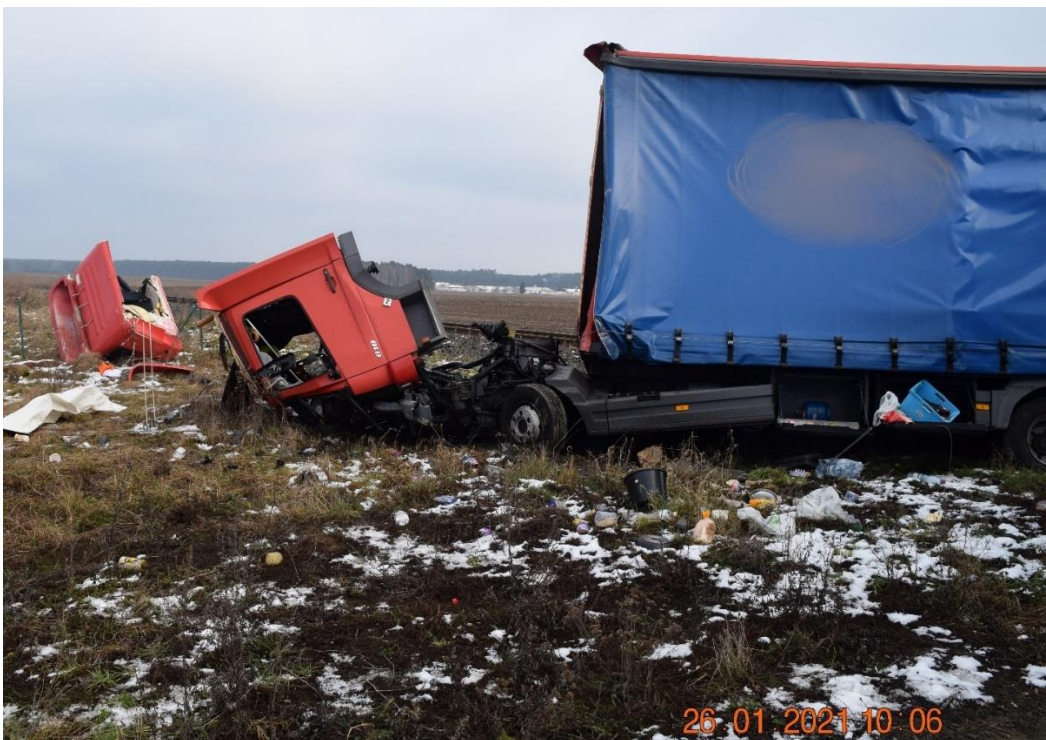
Zdjęcie 2 - Widok miejsca i skutków zdarzenia (materiał własny PKBWK)

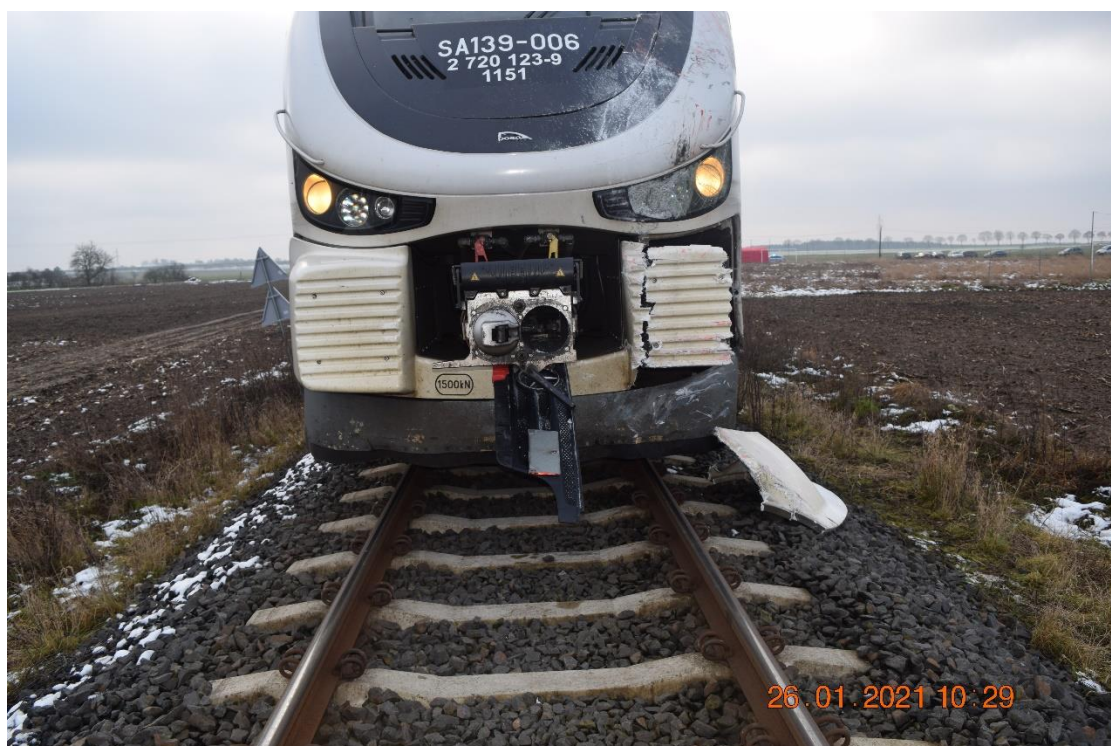
Zakres uszkodzeń pojazdu kolejowego SA139-006:

- pęknięta osłona mechanizmu wycieraczek i syreny,
- uszkodzony lewy reflektor,
- uszkodzony zgarniacz torowy z osłoną,
- uszkodzona malatura kabiny z lewej strony oraz poręcz do kabiny maszynisty,
- uszkodzony elastyczny przewód pneumatyczny wskaźników hamulca,
- uszkodzona osłona absorbera z lewej strony,
- wygięta konstrukcja mocująca zgarniacz torowy,
- wyrwane mocowanie wewnętrzne osłony sprzęgu,
- wygięty uchwyt nad lewym reflektorem,
- pęknięcie laminatu kabiny maszynisty z zewnątrz oraz wewnątrz w okolicach mocowania kabiny do ostoji oraz pudła pojazdu,
- uszkodzony zawór sprzęgu,
- uszkodzone złącze siłownika sprzęgu,
- pęknięcie szyby przedniej kabiny maszynisty.

Szacowany koszt uszkodzeń pojazdu wyniósł 92 tys. PLN

Zdjęcie 5 - Widok uszkodzeń czoła pojazdu kolejowego po wypadku

Uszkodzenia pojazdu pozwalały na jego samodzielny zjazd do punktu utrzymania. Nie stwierdzono uszkodzeń infrastruktury kolejowej oraz nie powstały szkody w środowisku.

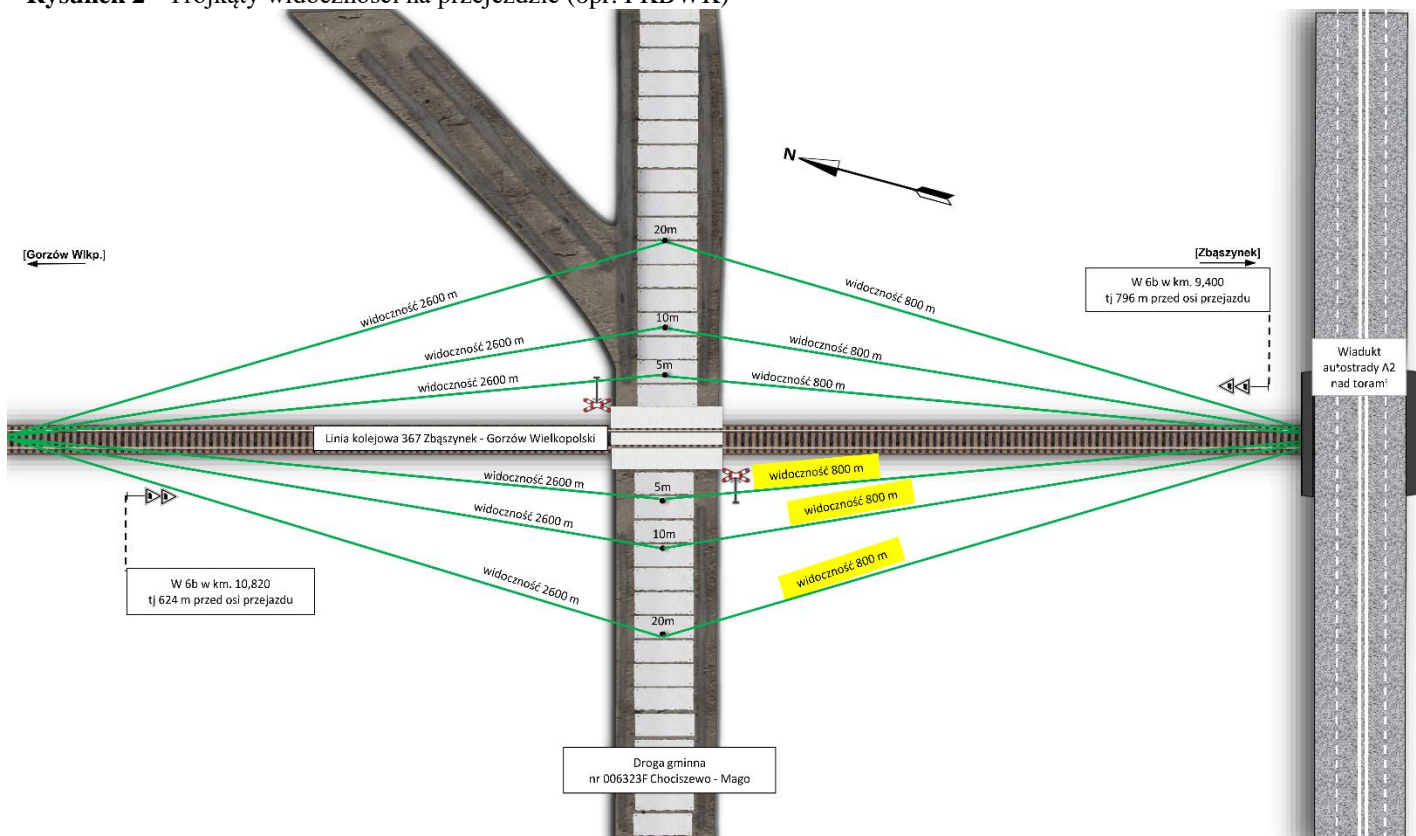
Rysunek 2 - Trójkąty widoczności na przejeździe (opr. PKBWK)

Kolorem żółtym oznaczono widoczności czoła pociągu dla kierunku, z którego jechał pojazd drogowy i kolejowy

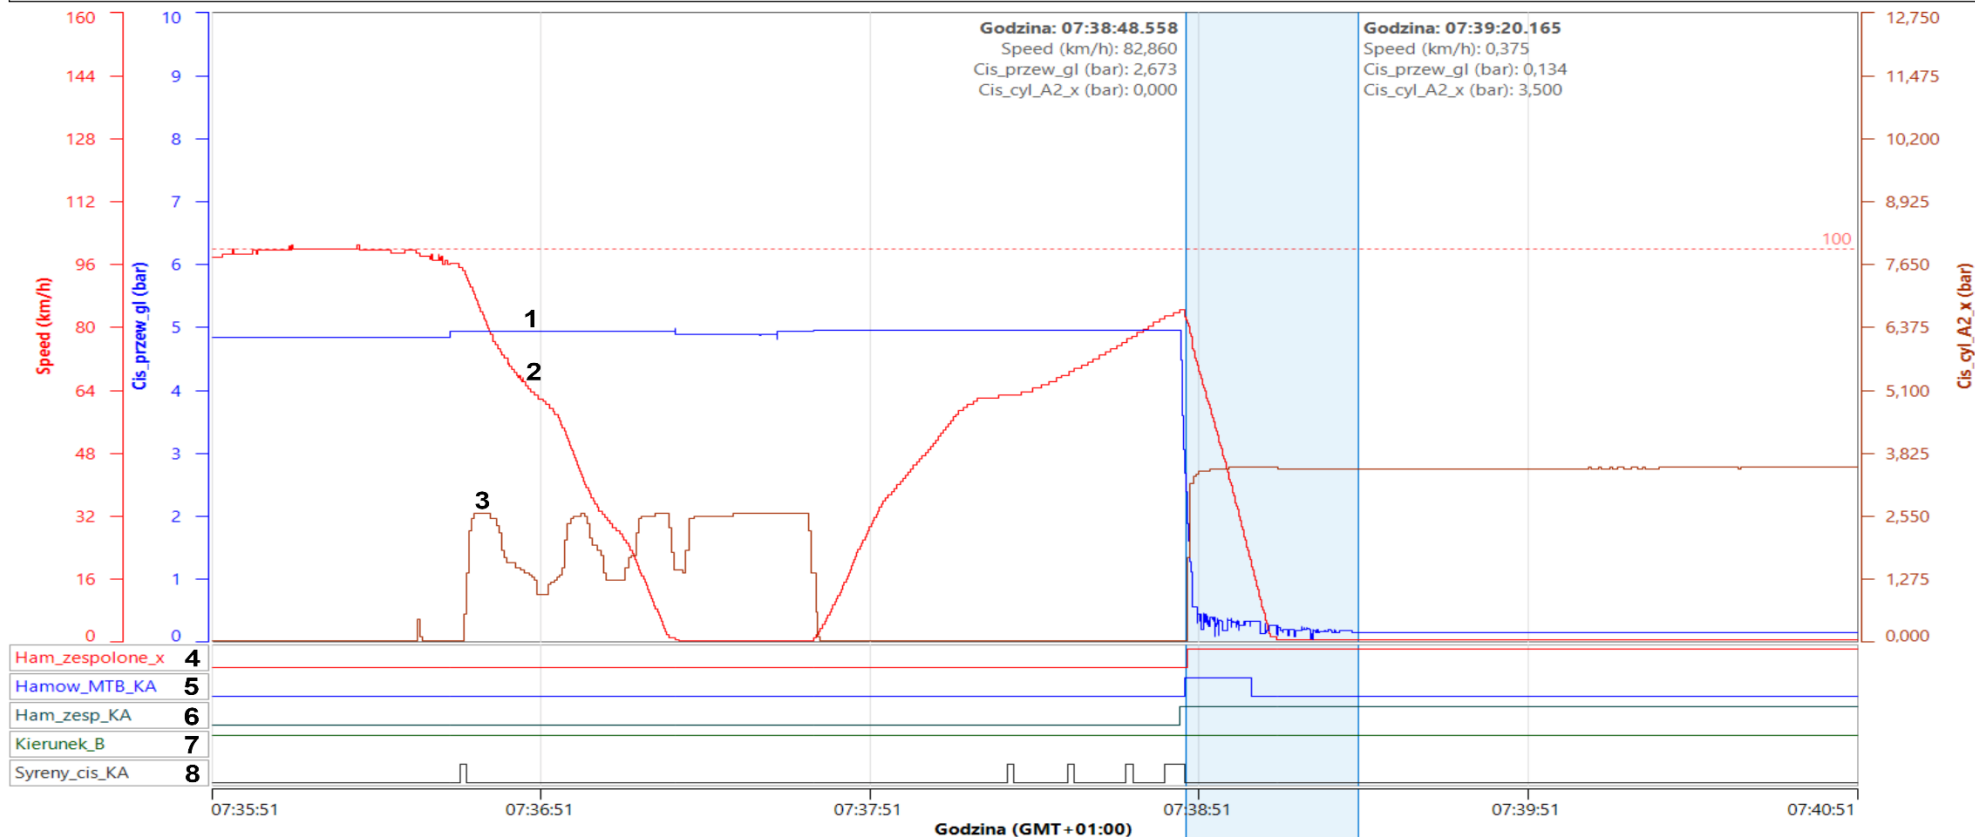
Rysunek 4 – Wykres parametrów jazdy autobusu szynowego SA139-006 w funkcji drogi (opr. PKBWK)

1. Ciśnienie w przewodzie głównym
2. Prędkość
3. Ciśnienie w cylindrach hamulcowych
4. Działanie hamulca zespolonego
5. Działanie hamulca (Hamowanie MTB KA)
6. Załączenie hamowania nagłego
7. Identyfikacja kabiny – sterowanie z kabiny B
8. Użycie sygnału dźwiękowego.

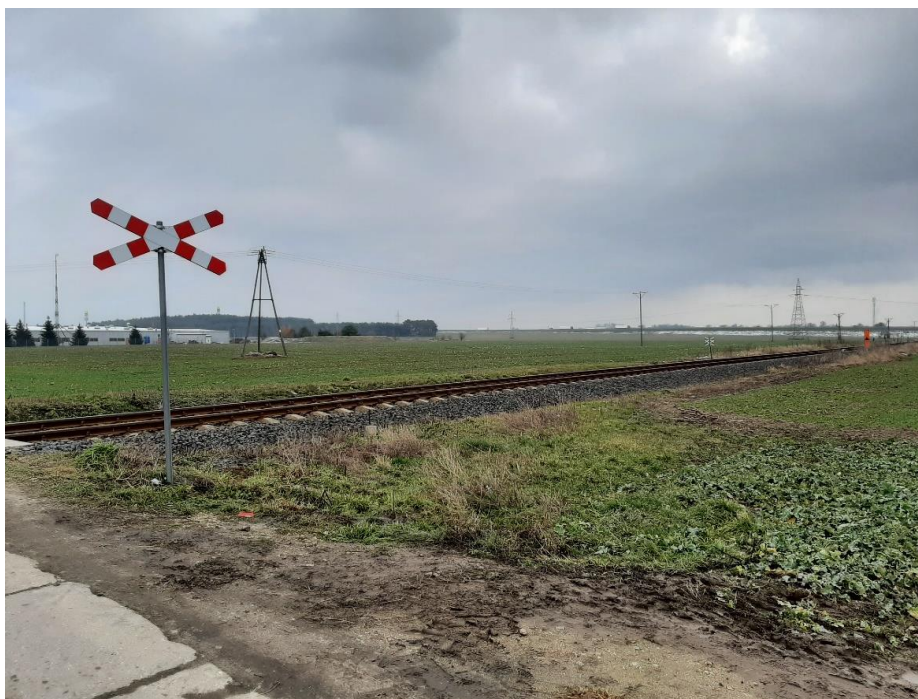
Zdjęcie 6 – Widok na szlak kolejowy od strony drogi dojazdowej z 10m (źródło PKBWK)

Zespół badawczy stwierdza, że warunki pogodowe oraz uwarunkowania topograficzne i techniczne skrzyżowania drogi z torem kolejowym nie miały związku przyczynowego z zaistniałym zdarzeniem. Widok na przejazd z kierunku jazdy samochodu ciężarowego przedstawia zdjęcie nr 7.
