PAŃSTWOWA KOMISJA BADANIA WYPADKÓW KOLEJOWYCH
Ministerstwo Spraw Wewnętrznych i Administracji

RAPORT Nr PKBWK 06/2022

**z postępowania w sprawie incydentu kolejowego
zaistniałego 5 lutego 2021 r. o godz. 09:37 na
stacji Gogolin, w torze nr 6,
w km 22,400 linii kolejowej nr 136 Kędzierzyn Koźle – Opole Groszowice**
obszar zarządcy infrastruktury PKP PLK S.A. Zakład Linii Kolejowych w Opolu

WARSZAWA, dnia 21 lipca 2022 r.

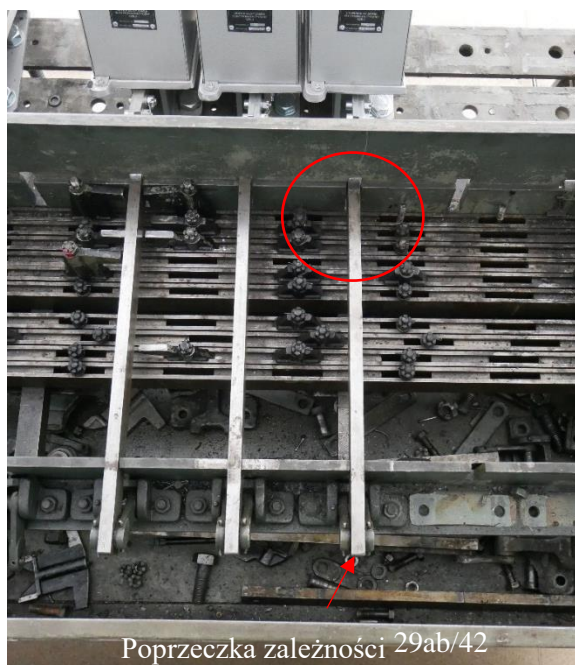
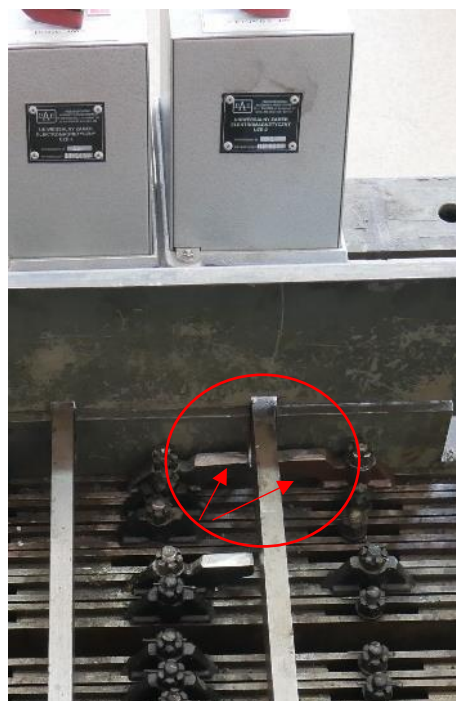
Zdjęcie 3 – Widok skrzyni zależności bez nasadek zależności (strona lewa – stan po zdarzeniu) oraz zabudowanymi po zaistnieniu incydentu nasadkami – stan na dzień 21.04.2021 r.

Dopiero po tygodniu od zaistnienia incydentu rozjazd nr 42 został uzaleŹniony w przebiegu.

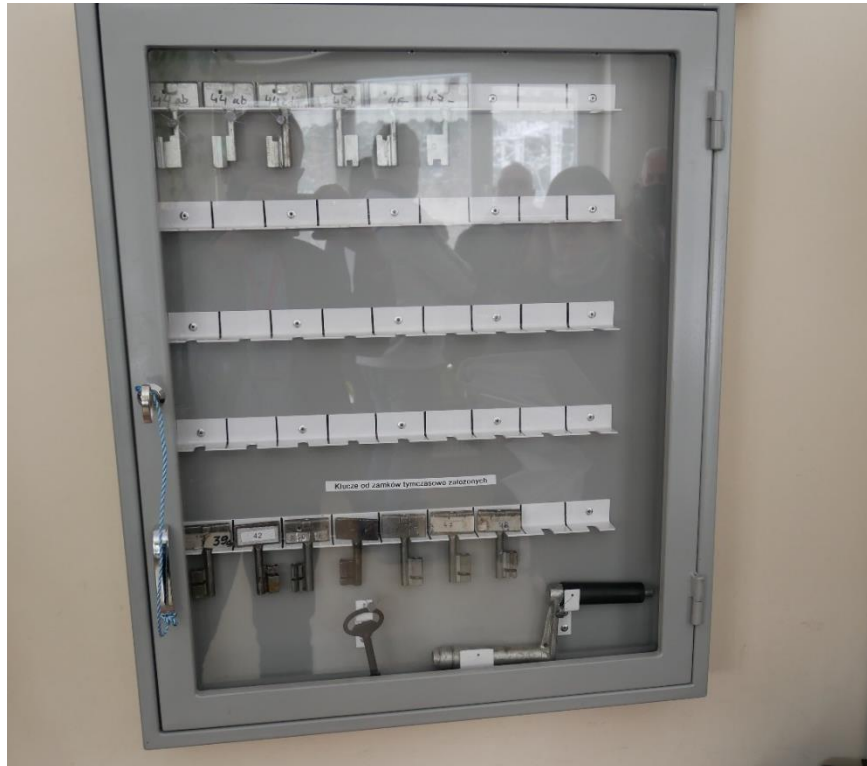
Zdjęcie 4 – Tablica kluczy zapasowych i kluczy od zamków tymczasowo założonych na nastawni Gg2

- Brak na nastawni Gg2 stacji Gogolin „tablicy kontrolnej kluczy czynnych” dla zamków zwrotnicowych zabudowanych na zwrotnicach nieuzależnionych w przebiegach. □ Umieszczenie kluczy czynnych od zamków zwrotnicowych zabudowanych w zwrotnicach nr 39ab i 42 w „szafce kluczy zapasowych”, która znajdowała się w miejscu niewidocznym dla pracowników obsługi, co powodowało niewłaściwą ergonomię stanowiska pracy nastawniczego.

- Zabudowa zamków trzpieniowych założonych na czas robót umożliwiała swobodne ich eksploatację, co zostało określone przez projektanta urządzeń srk (klucze nieplombowane, dostępne dla wykonawcy robót, umieszczone na tablicy kluczowej w sposób nieplombowany z zaleceniem dostępności dla wykonawcy, bez zaprojektowania tablicy kluczy czynnych, jako elementu składowego drogi przebiegu pociągu).

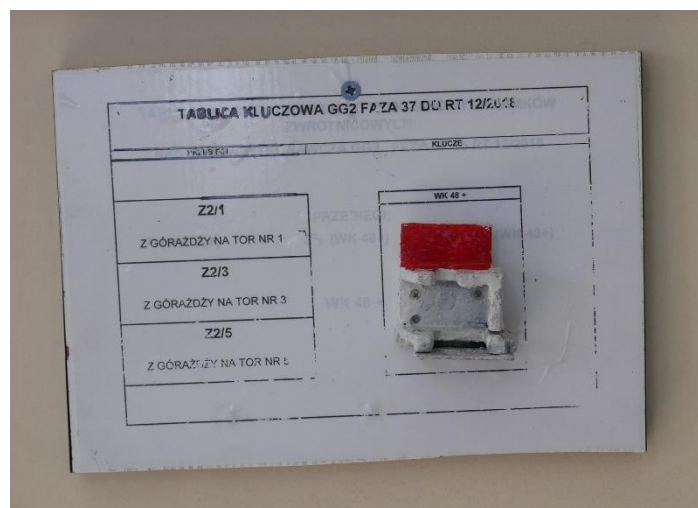
Zdjęcie 5 – Tablica kluczy czynnych nastawni Gg2 wykonana po zaistnieniu incydentu (w czasie trwania kolejnej fazy robót)

- wykonanie na nastawni wykonawczej Gg2 stacji Gogolin tablicy kluczy czynnych i umieszczenie jej w miejscu widocznym dla personelu obsługi,
- sporządzenie tekstu jednolitego Regulaminu tymczasowego prowadzenia ruchu w czasie wykonywania robót nr 12/2018 na terenie PKP PLK S.A. Zakładu Linii Kolejowych w Opolu.

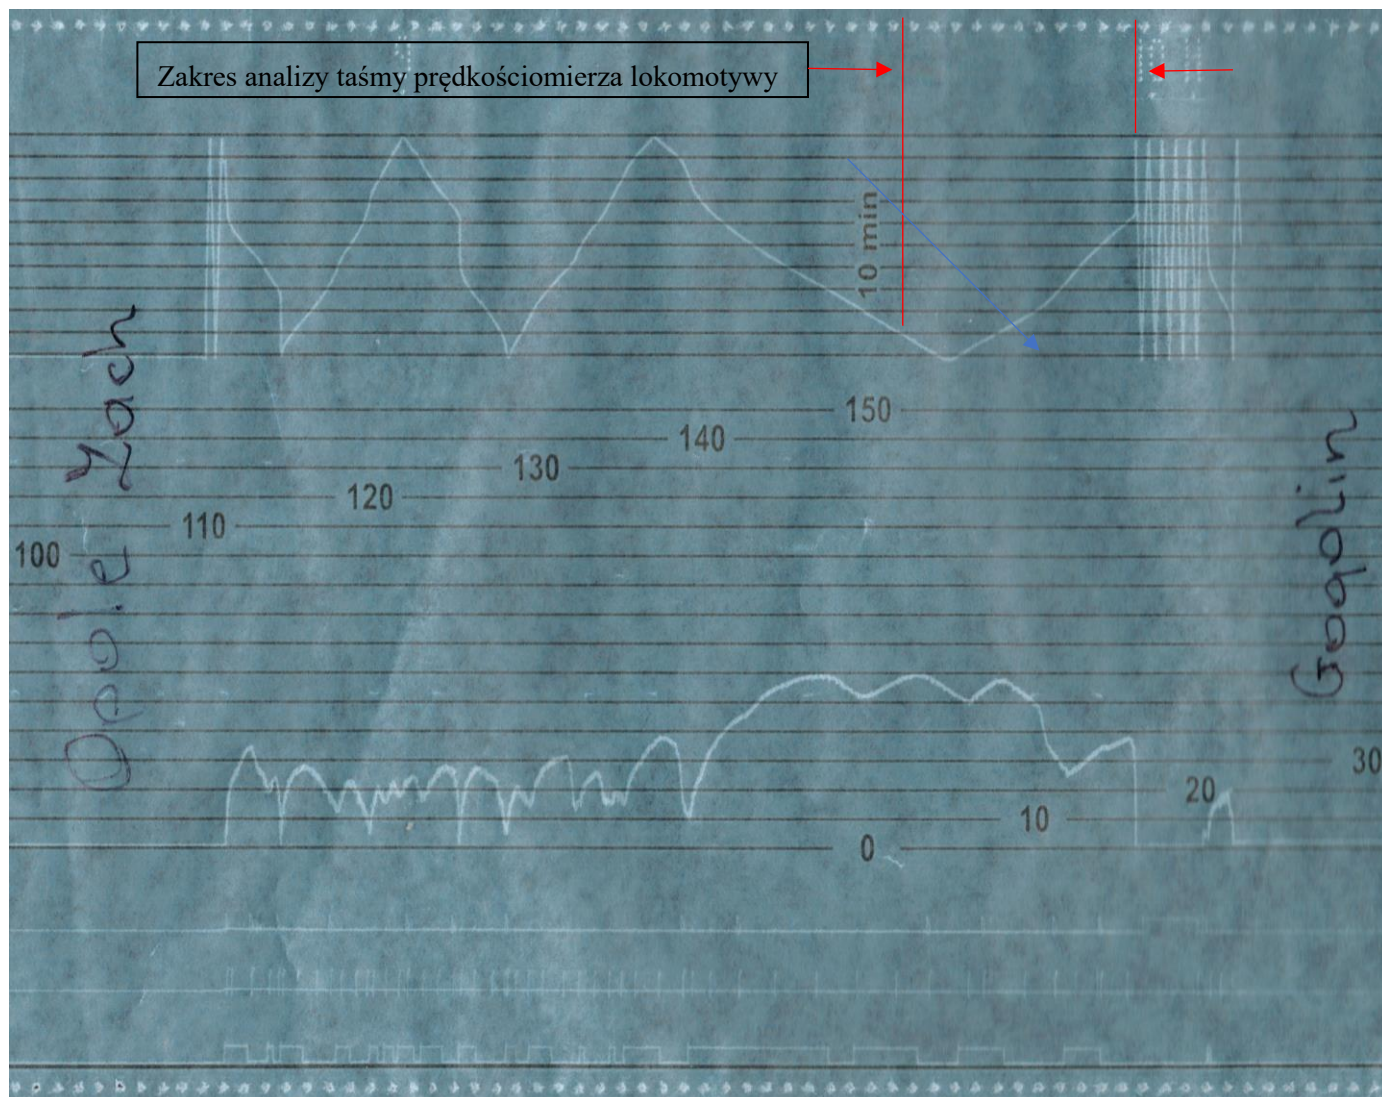
Rysunek 4 - Wykres parametrów jazdy lokomotywy ET22-932

- 09:29 jazda z kabiny „B” z prędkością około 60 km/h, brak rejestracji wzrostu ciśnienia w cylindrach hamulcowych lokomotywy, rejestracja jazdy z wyłączonym napędem, rejestracja użycia przycisku czujności SHP i CA;
- 09:29 – 09:30 spadek prędkości do około 52 km/h, brak rejestracji wzrostu ciśnienia w cylindrach hamulcowych lokomotywy, rejestracja jazdy z wyłączonym napędem;
