PAŃSTWOWA KOMISJA BADANIA WYPADKÓW KOLEJOWYCH
Ministerstwo Spraw Wewnętrznych i Administracji

RAPORT Nr PKBWK 02/2022

**z postępowania w sprawie wypadku kolejowego
zaistniałego 26 lutego 2021 r. o godz. 05:32
na stacji Grodzisko Dolne, w torze drugim,
w km 163,654 linii kolejowej nr 68 Lublin - Przeworsk**

obszar zarządcy infrastruktury PKP PLK S.A. Zakład Linii Kolejowych w Rzeszowie

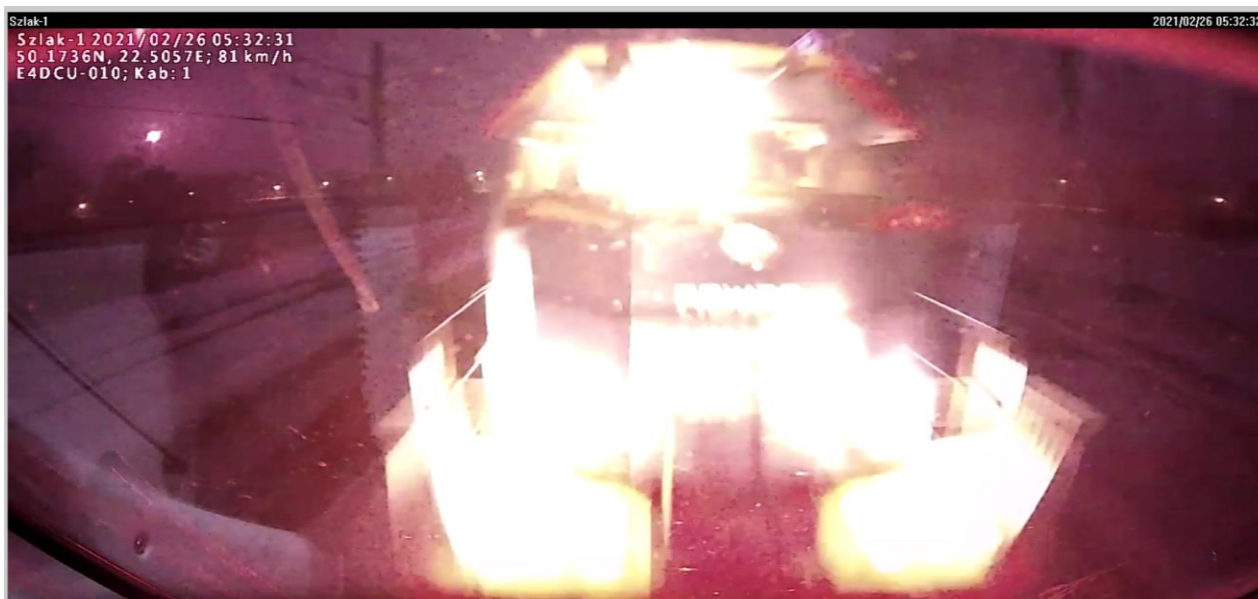
Zdjęcie 1 - Zdjęcie na 1 sekundę przed najechaniem (zapis z kamery lokomotywy PKP Intercity S.A.)

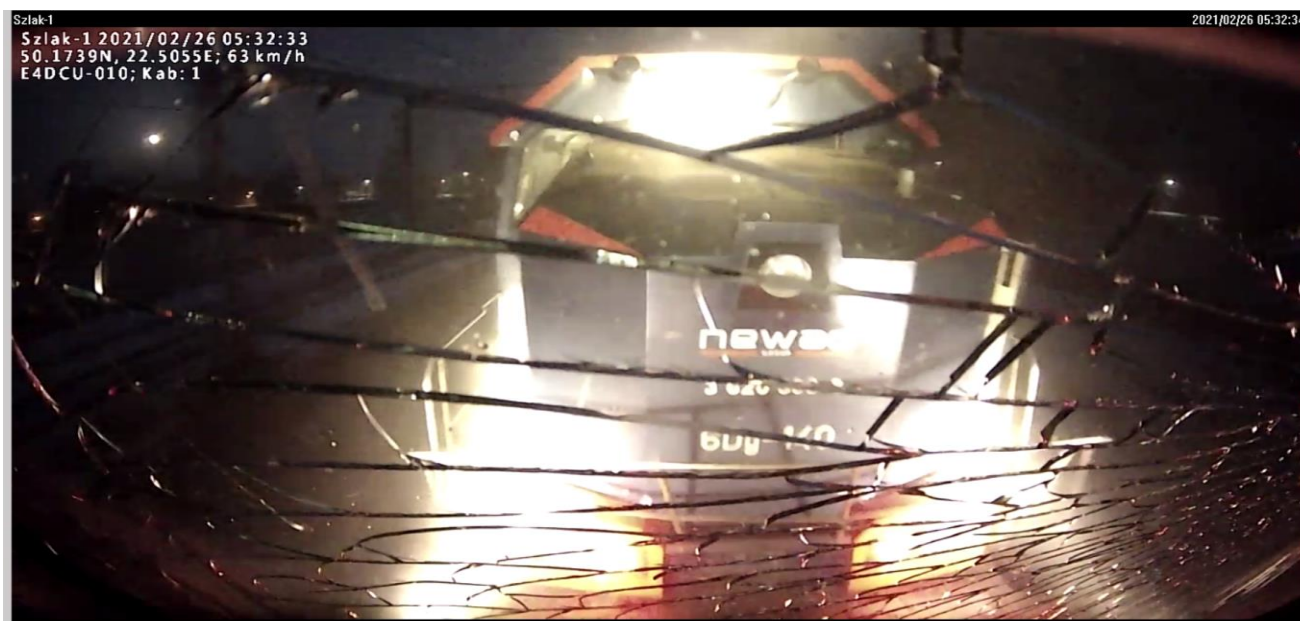
Skutki zdarzenia: W wyniku zaistniałego zdarzenia zostały ranne 4 osoby, tj. maszynista lokomotywy luzem oraz 3 pasażerów pociągu pasażerskiego. Wystąpiły również straty materialne, tj. poważne uszkodzenie lokomotyw EU160-010 i 6Dg-140 oraz wagonów osobowych.

Zdjęcie 2 - Widok miejsca i skutków zdarzenia (materiał własny PKBWK)

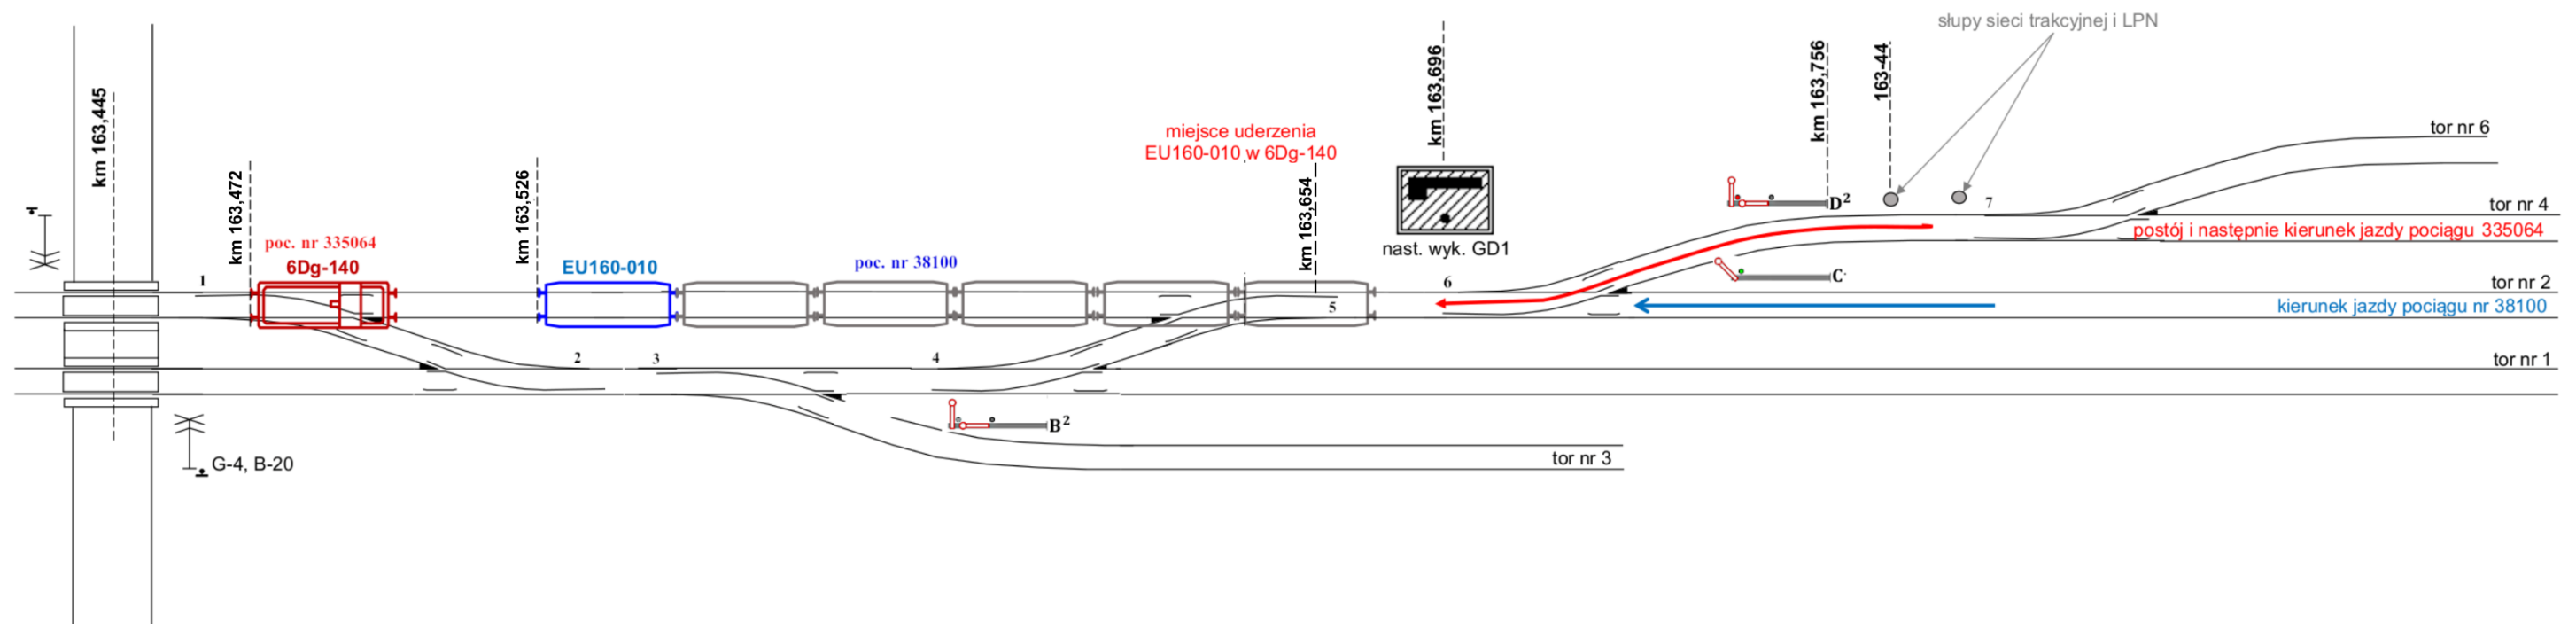
Czynnik przyczynowy: Pominięcie semafora kształtowego D² nadającego sygnał Sr1 „Stój”, rozprucie zwrotnicy rozjazdu nr 6 i wjazd lokomotywy 6Dg-140 na tor główny zasadniczy drugi bezpośrednio przed jadący tym torem pociąg MPE38100.

Rysunek 2 - Szkic wypadku (opr. PKBWK)

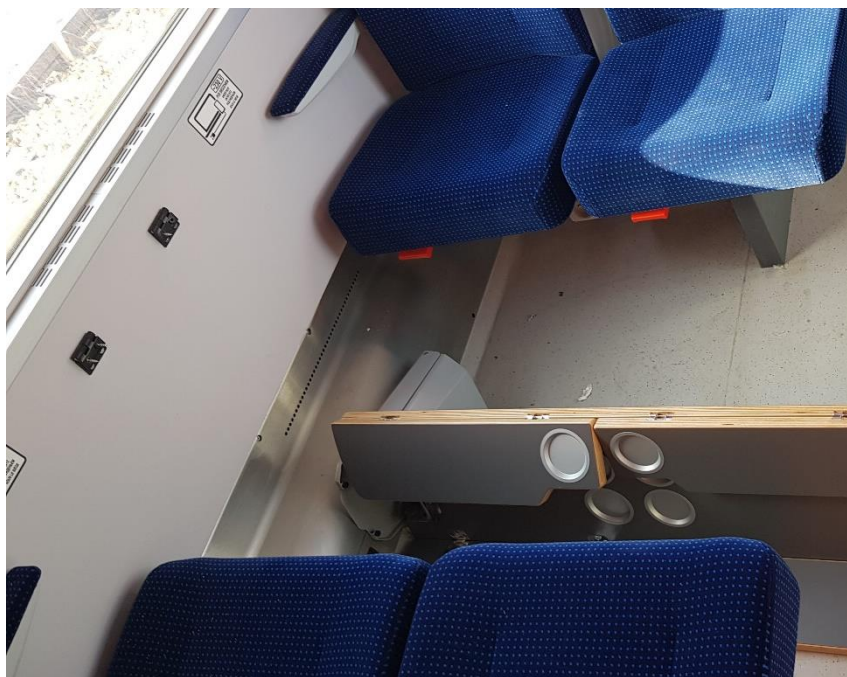
Podczas oględzin wagonów pasażerskich po zaistnieniu zdarzenia Zespół badawczy stwierdził m.in. uszkodzenia: wybite szyby drzwi, urwane stoliki, uszkodzenia pudła wagonów. Poniżej przedstawiono urwane wskutek zderzenia stoliki w wagonie bezprzedziałowym oraz ich sposób zamocowania.

Zdjęcie 3 – Urwany stolik w wagonie pasażerskim (źródło: foto. PKBWK)

Umocowanie stolików nie spełniło zadania wyeliminowania ich zerwania bez udziału osób trzecich i zranienia osób podróżujących pociągiem, co stwarza zagrożenie bezpieczeństwa dla podróżnych. Powyższe zdjęcia obrazują oderwanie się stolików w pierwszym i drugim wagonie za lokomotywą wskutek działania sił dynamicznych spowodowanych zderzeniem pociągów bez udziału pasażerów.

- 4) Przewoźnicy kolejowi podejmą działania odnośnie poprawy bezpieczeństwa pasażerów w pociągach poprzez odpowiednie zamocowanie stolików w wagonach bezprzedziałowych pasażerskich gwarantując bezpieczeństwo podróży.

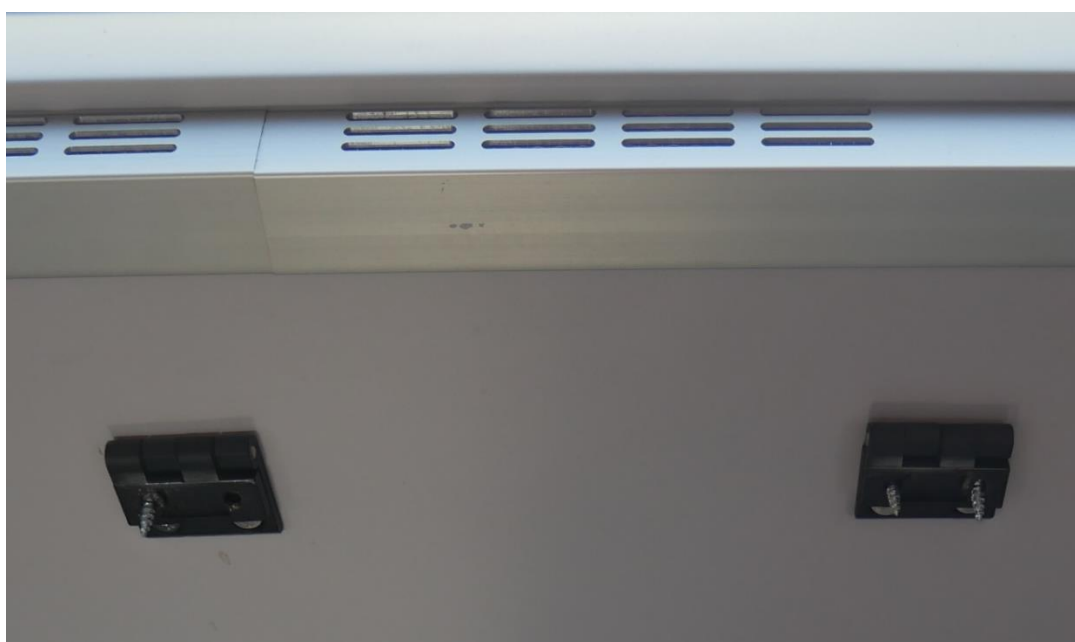
Zdjęcie 4 – Sposób zamocowania stolika (źródło: foto. PKBWK)

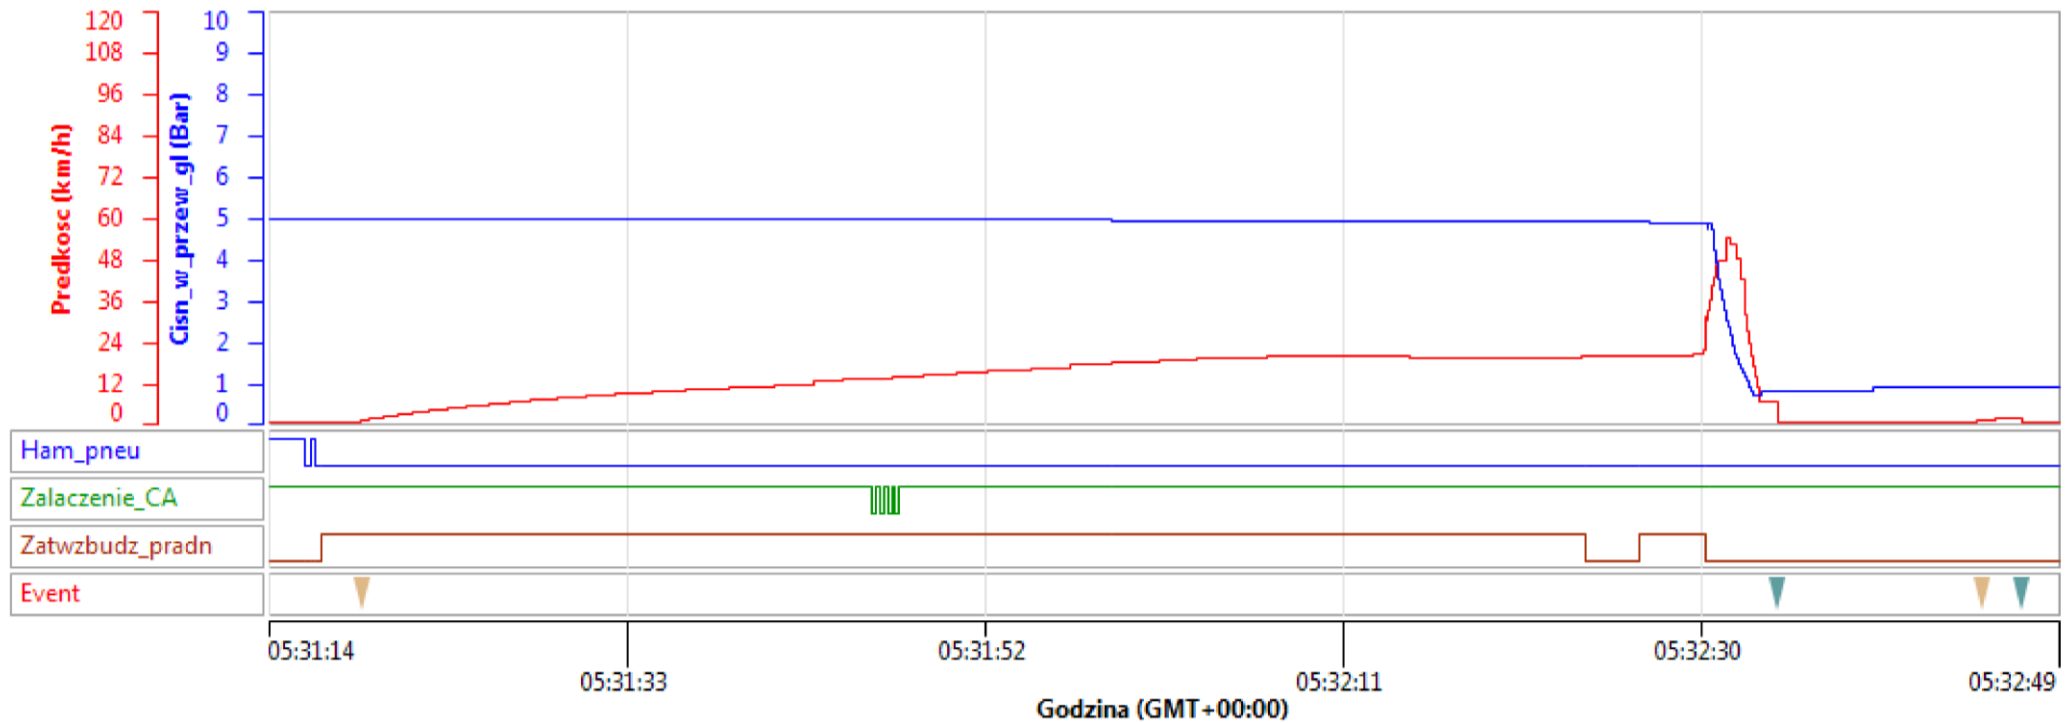
- od godziny 04:59:40 do godziny 05:31:14 postój lokomotywy w stanie zahamowanym i wyłączonym wzbudzeniu prądnicy głównej
- od godziny 05:31:14 nastąpiło popętnienie przewodu głównego lokomotywy do wartości 4,99 Bar tzw. wyluzowanie. Następnie o godzinie 05:31:18 zarejestrowano wzbudzenie prądnicy głównej i uruchomienie jazdy lokomotywy do przodu w zakresie prędkości od 0,00 km/h do 19,890 km/h na długości 286,00 m. O godzinie 05:32:30 w momencie uderzenia lokomotywy EU160-010 w tył lokomotywy 6Dg-140 następuje gwałtowny wzrost prędkości lokomotywy z 21,32 km/h do prędkości 52,80 km/h oraz nagły spadek ciśnienia w przewodzie głównym.

Rysunek 3 - Wykres parametrów jazdy lokomotywy 6Dg-140 s w funkcji czasu (opr. PKBWK)

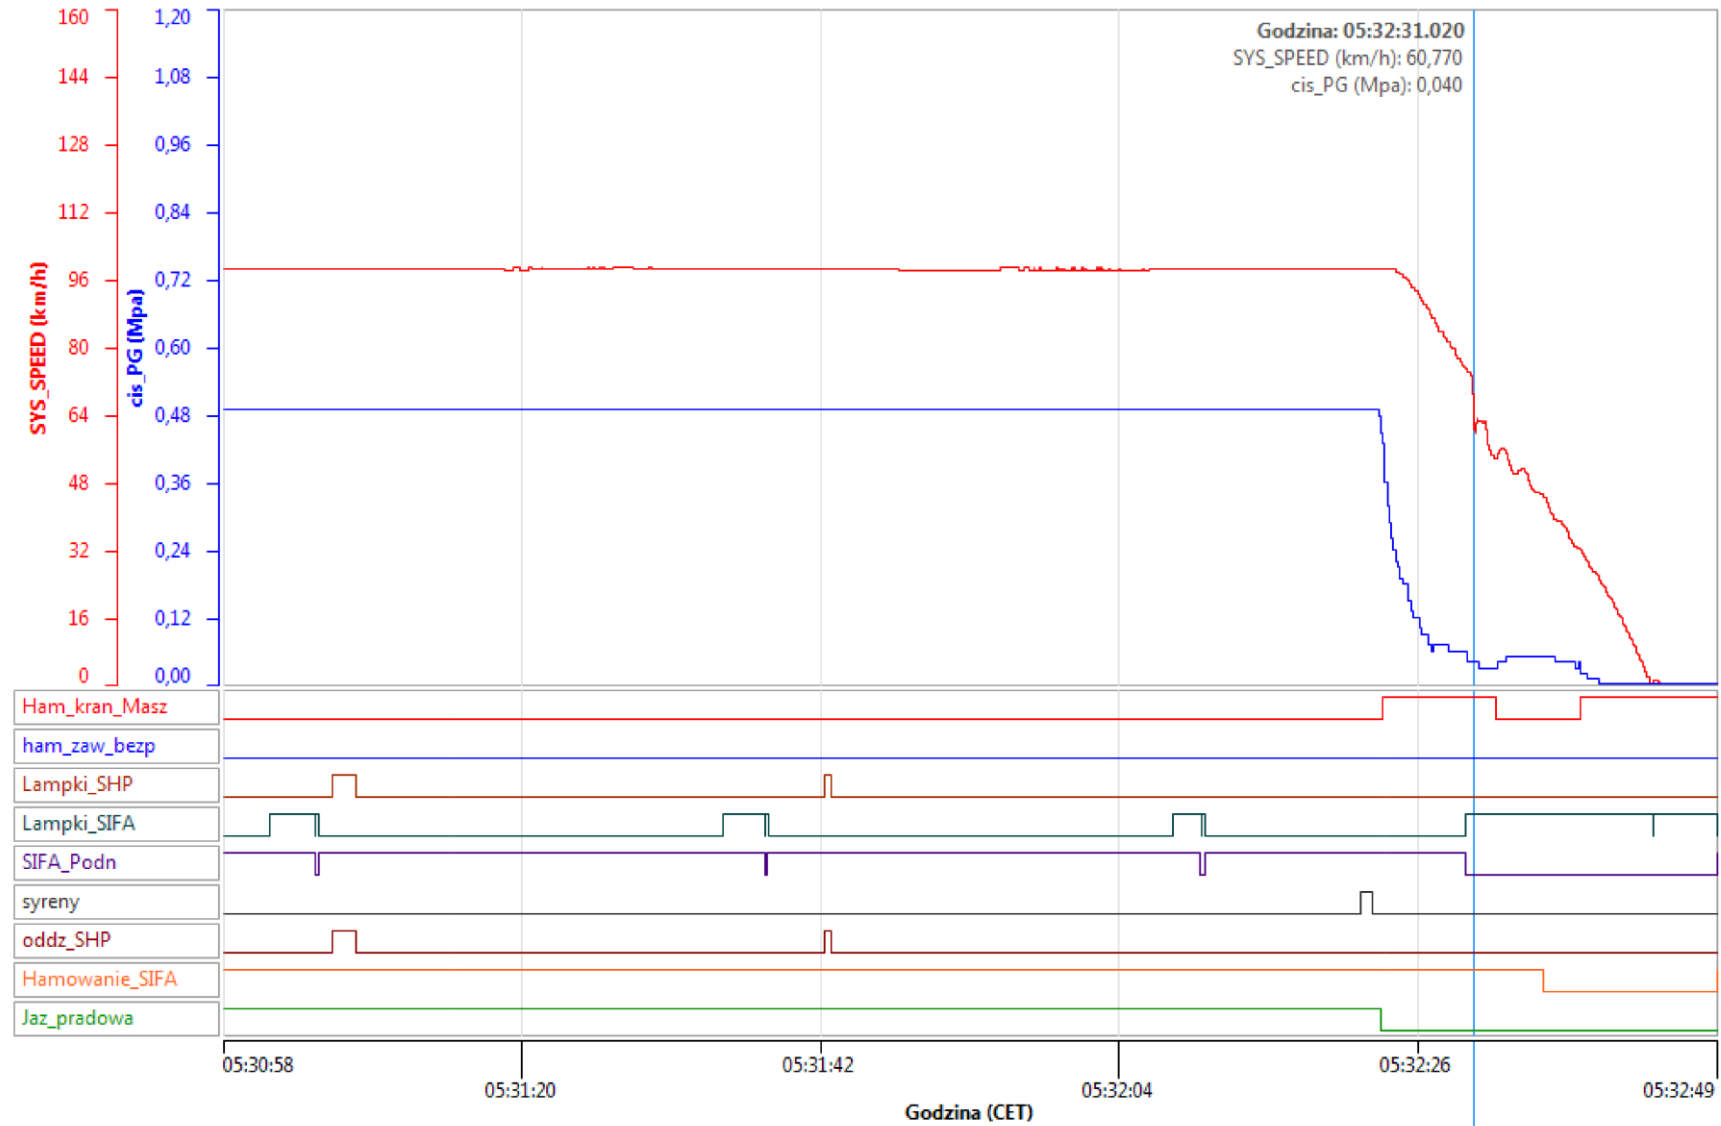
- o godz. 05:32:36 hamowanie wdrożone przez SIFA
- zatrzymanie pociągu o godz. 05:32:44 po przejechaniu 295 metrów od wdrożenia hamowania
- droga przebyta od momentu podania sygnału baczność do wdrożenia hamowania wynosiła 45 metrów, od wdrożenia hamowania do uderzenia wynosiła 163 metry.

Rysunek 4 - Wykres parametrów jazdy lokomotywy EU160-010 w funkcji czasu (opr. PKBWK)

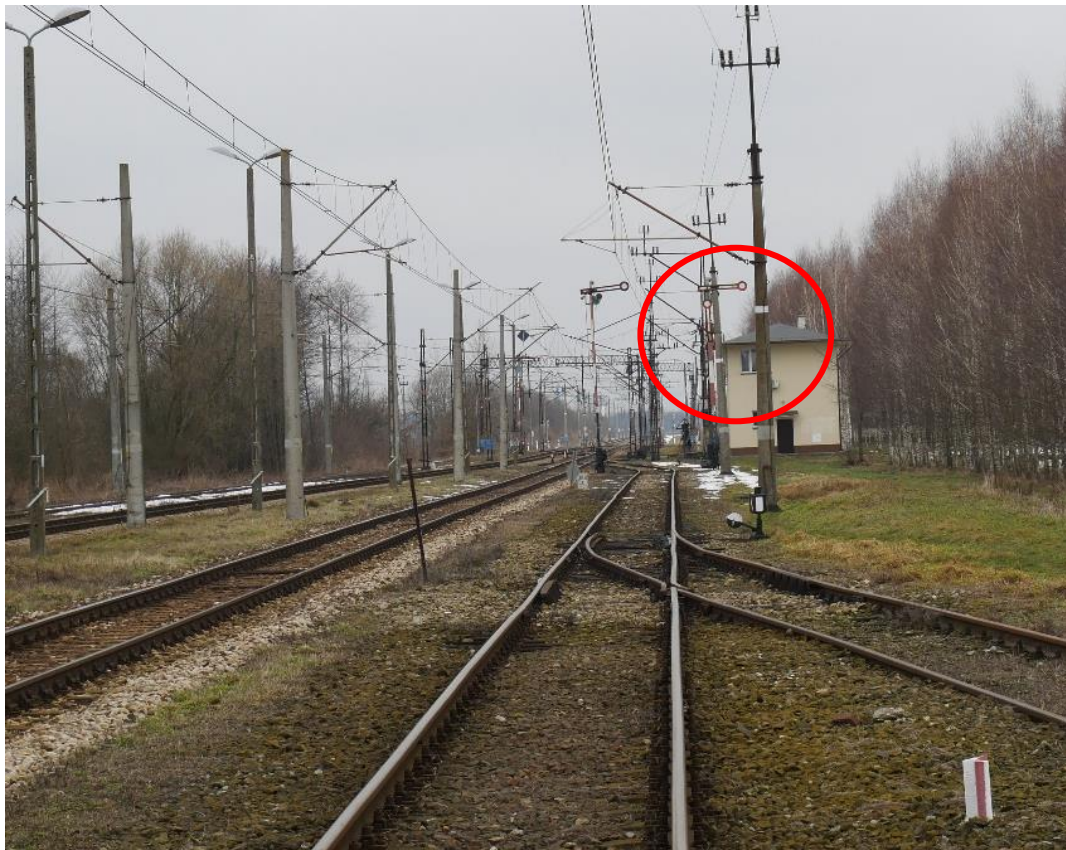
- Brak ciągłości widoczności (na odległości 100 metrów) sygnału Sr1 nocnego nadawanego przez semafor D² (wyjazd z toru 4.) spowodowany zabudowanymi słupami sieci trakcyjnej i LPN.

Zdjęcie 5 – Widok słupa przesłaniającego sygnał nocny semafora D (fot. PKBWK)

- 2) Dla zapewnienia widoczności semafora D na stacji Grodzisko Dolne PKP PLK S.A. Zakład Linii Kolejowych w Rzeszowie przestawi słup sieci trakcyjnej lokata 163-44 w rejonie okręgu nastawczego GD1.

- 3) Zarządcy infrastruktury wykonają nadzwyczajne sprawdzenie widoczności semaforów kształtowych w porze dziennej i nocnej na stacjach z siecią trakcyjną w torach głównych zasadniczych i dodatkowych.

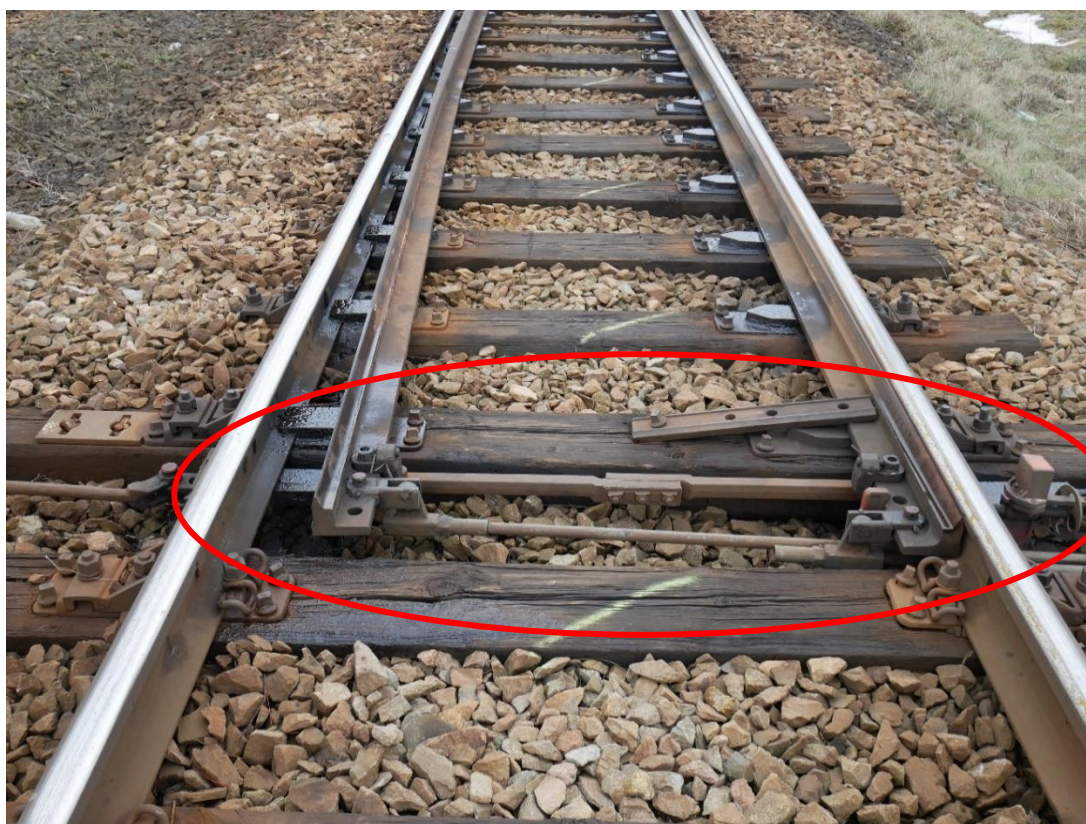
- Niedokończona likwidacja toru trzeciego, częściowa likwidacja rozjazdu nr 3, zdewastowany semafor B, brak likwidacji dźwigni nieczynnego semafora B.
- Tarcza D1 ustawiona niezgodnie z przepisami.

Zdjęcie 7- Sposób zabezpieczenia zwrotnicy rozjazdu nr 3 (fot PKBWK)

- 6) W celu zapewnienia bezpieczeństwa ruchu pociągów w przebiegach a^1_1 , b_2 i a^2_3 PKP PLK S.A. Zakład Linii Kolejowych w Rzeszowie przywróci stan techniczny infrastruktury na stacji Grodzisko Dolne do aktualnie istniejącej dokumentacji technicznej.

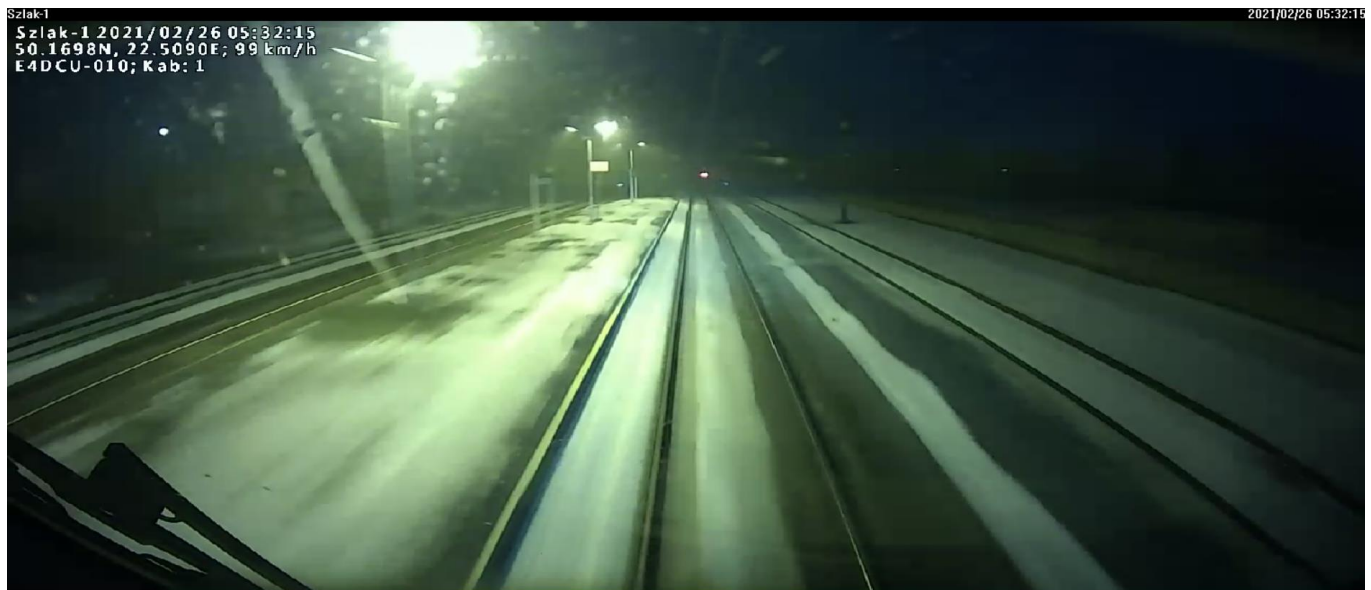
Zdjęcie 8 – Widok z kabiny maszynisty pociągu MPE38100 jadącego torem 2. w chwili, gdy pociąg LSS335064 jechał torem 4. i znajdował się 20 metrów przed semaforem wyjazdowym D.

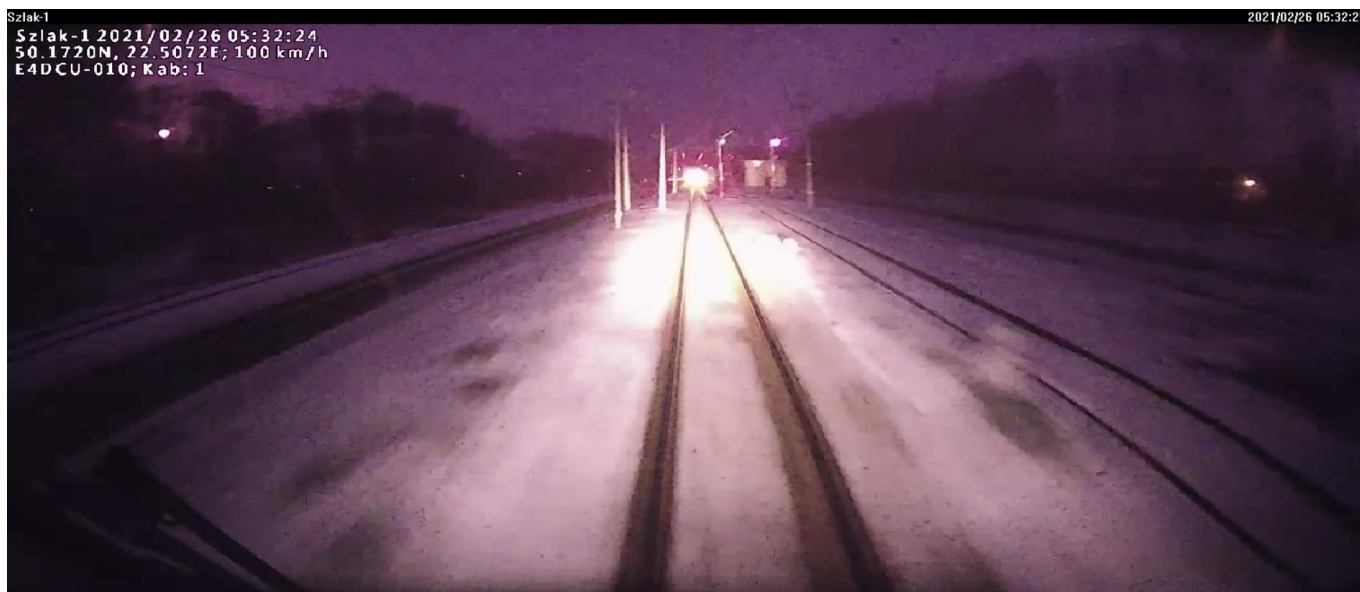
Zdjęcie 9 - Widok z kabiny pociągu jadącego torem 2. w chwili wdrożenia przez niego nagłego hamowania w trakcie wjazdu pociągu LSS335064 w jego drogę jazdy, tj. 99 metrów przed nim.
