PAŃSTWOWA KOMISJA BADANIA WYPADKÓW KOLEJOWYCH
Ministerstwo Spraw Wewnętrznych i Administracji

RAPORT Nr PKBWK 01/2022

**z postępowania w sprawie poważnego wypadku kolejowego
zaistniałego w dniu 04 kwietnia 2021 r. o godz. 09:10
na szlaku Oborniki Wielkopolskie – Rogoźno Wielkopolskie, w torze nr 1,
przejazd kolejowo-drogowy kategorii D
w km 30,453 linii kolejowej nr 354 Poznań Główny POD – Pila Główna**

obszar zarządcy infrastruktury kolejowej PKP PLK S.A. Zakład Linii Kolejowych w Poznaniu

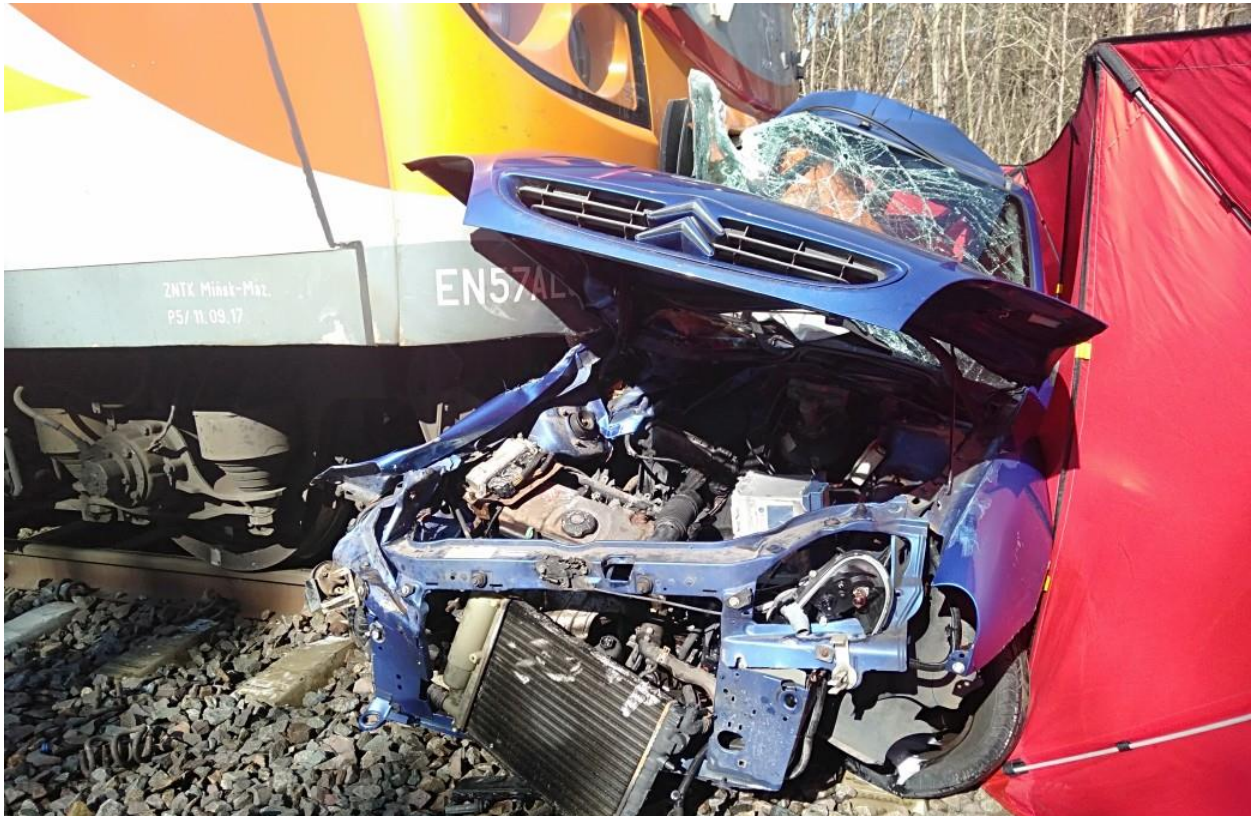
Skutki zdarzenia: W wyniku zdarzenia kierujący pojazdem drogowym poniósł śmierć na miejscu, zniszczeniu uległ samochód osobowy oraz uszkodzony został pojazd kolejowy.

Zdjęcie 1. Obraz skutków zdarzenia (źródło: PKBWK)

Zakres uszkodzeń pojazdu kolejowego EN57ALc-2207 uniemożliwiał dalszą jazdę. W pojeździe uszkodzone zostały: sprzęg, zgarniacz czołowy, sprzęg hamulcowy, laminaty czołownicy oraz zbity został lewy reflektor.

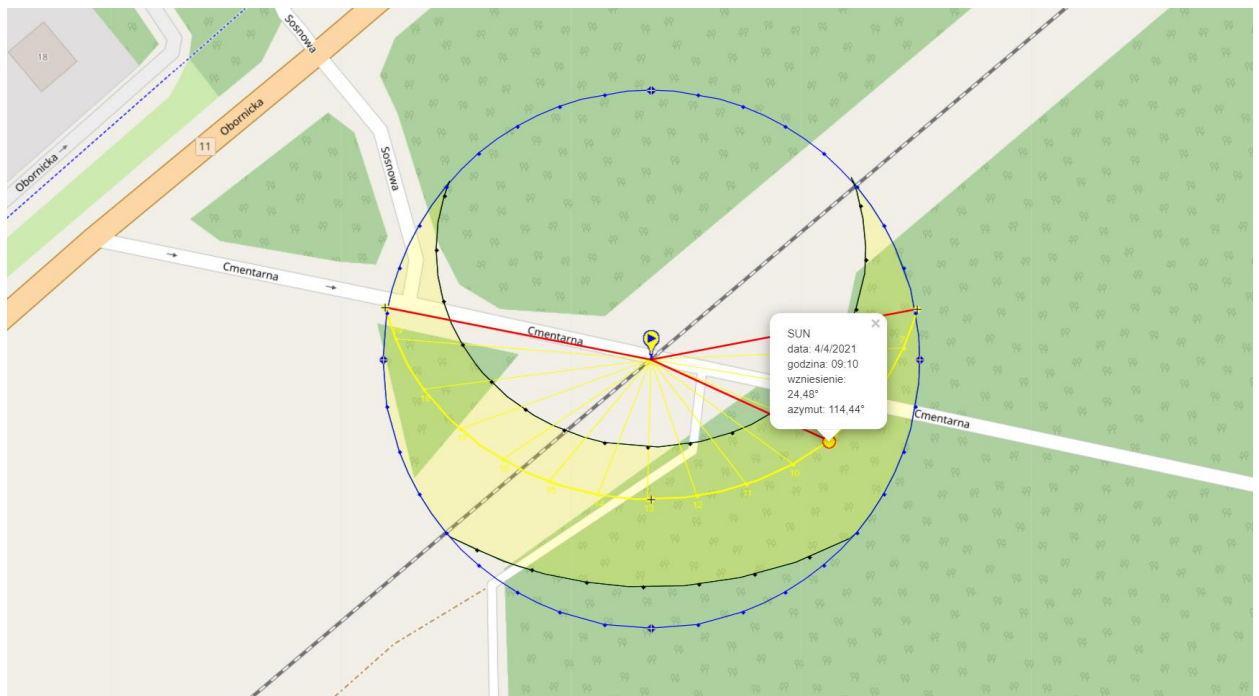
- 3) Ostry kąt skrzyżowania drogi z linią kolejową wynoszący 67°, utrudniający kierowcy obserwację czoła zbliżającego się pociągu.
- 4) Promienie słońca znajdującego się na niskiej wysokości świecącego na przednią szybę samochodu, które utrudniały kierującemu obserwację czoła zbliżającego się pociągu.

Zdjęcie 5. Położenie słońca w momencie zdarzenia (źródło: Suneearthtools.com)

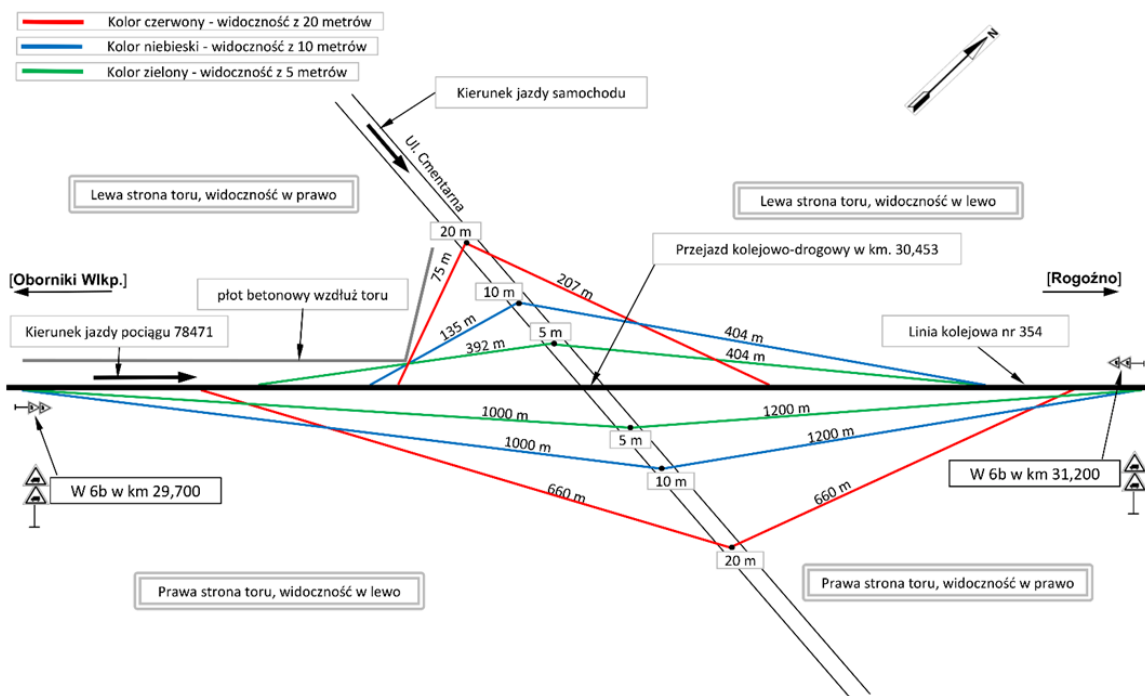
Rysunek 2 - Trójkąty widoczności czoła pociągu z drogi pomierzone przez Zespół badawczy (opr. PKBWK)

- 2) Niedostateczna widoczność czoła pociągu, z pozycji kierującego pojazdem drogowym w trakcie zbliżania się do przejazdu kolejowo-drogowego (brak wymaganych trójkątów widoczności), spowodowana betonowym płotem i betonowymi słupami trakcyjnymi w sąsiedztwie linii kolejowej.

Zespół badawczy stwierdził, że podane w metryce przejazdu kolejowo-drogowego parametry widoczności czoła pociągu z drogi dojazdowej nie były zgodne ze stanem faktycznym. W dniu wypadku na przejeździe kolejowo-drogowym obowiązywała prędkość jazdy pociągów do 120 km/h. Podane w metryce przejazdu kolejowo-drogowego wartości widoczności dopuszczały prędkość pociągu do 100 km/h. Biorąc pod uwagę stwierdzone niezgodności, Przewodniczący PKBWK wydał zalecenie dokonania pomiaru widoczności czoła pociągu z drogi dojazdowej przy użyciu pojazdu kolejowego tego samego typu, jak w zdarzeniu. Wyniki pomiarów wpisano do tabeli 2 oraz naniesiono na rysunek 2.

Dokonując analizy zgromadzonego materiału Zespół badawczy stwierdził, że warunki widoczności nie zmieniły się od dnia wpisu w metryce przejazdu kolejowo-drogowego pomiarów widoczności, tj. 20.08.2020 r. Widoczność czoła pociągu ograniczał głównie betonowy płot oraz betonowe słupy trakcyjne (zdjęcie 6). Z pomiarów wykonanych przez Zespół badawczy wynika jednoznacznie, że przy widoczności czoła pociągu z 5 m, wynoszącej 392 metry, prędkość pociągów w obrębie przejazdu kolejowo-drogowego nie powinna przekraczać 70 km/h. W ocenie Zespołu badawczego dane zawarte w metryce przejazdu kolejowo-drogowego dotyczące widoczności czoła pociągu nie odzwierciedlały stanu faktycznego. Rzeczywiste warunki widoczności czoła pociągu z drogi wskazywały na konieczność obniżenia prędkości pociągów.

- 1) Zarządca infrastruktury PKP PLK S.A. w celu zapewnienia bezpieczeństwa w rejonie przejazdu kolejowo-drogowego zrealizuje ustalenia dotyczące podwyższenia kategorii przejazdu wynikające z Protokołu nr IZ16KI.505.36.2021 z dnia 20.04.2021 r.
- 2) Zarządcy infrastruktury podejmą działania w zakresie skuteczności nadzoru nad realizacją procedur SMS lub przepisów wewnętrznych. W przypadku zmian parametrów linii kolejowej dotyczących zwiększenia prędkości pociągów w rejonie przejazdów kolejowo-drogowych należy przeprowadzać ocenę znaczenia zmiany indywidualnie dla każdego ze skrzyżowań w poziomie szyn.
- 3) Zarządcy infrastruktury podejmą działania mające na celu poprawę jakości i dogłębności kontroli, badań diagnostycznych i sposobu pomiarów trójkąta

widoczności przejazdów kolejowo-drogowych. Podczas pomiarów trójkątów widoczności należy brać pod uwagę fakt, że widoczność czoła pociągu z 5 metrów od skrajnej szyny musi być ciągła (nie przesłonięta przez jakiegokolwiek obiekt w trakcie zbliżania się pociągu do przejazdu kolejowo-drogowego) i musi obejmować latarnie sygnałowe jego czoła. W przypadku niezachowania tego warunku, należy ograniczyć prędkość pociągów w rejonie przejazdów kolejowo-drogowych zgodnie z obowiązującymi przepisami.

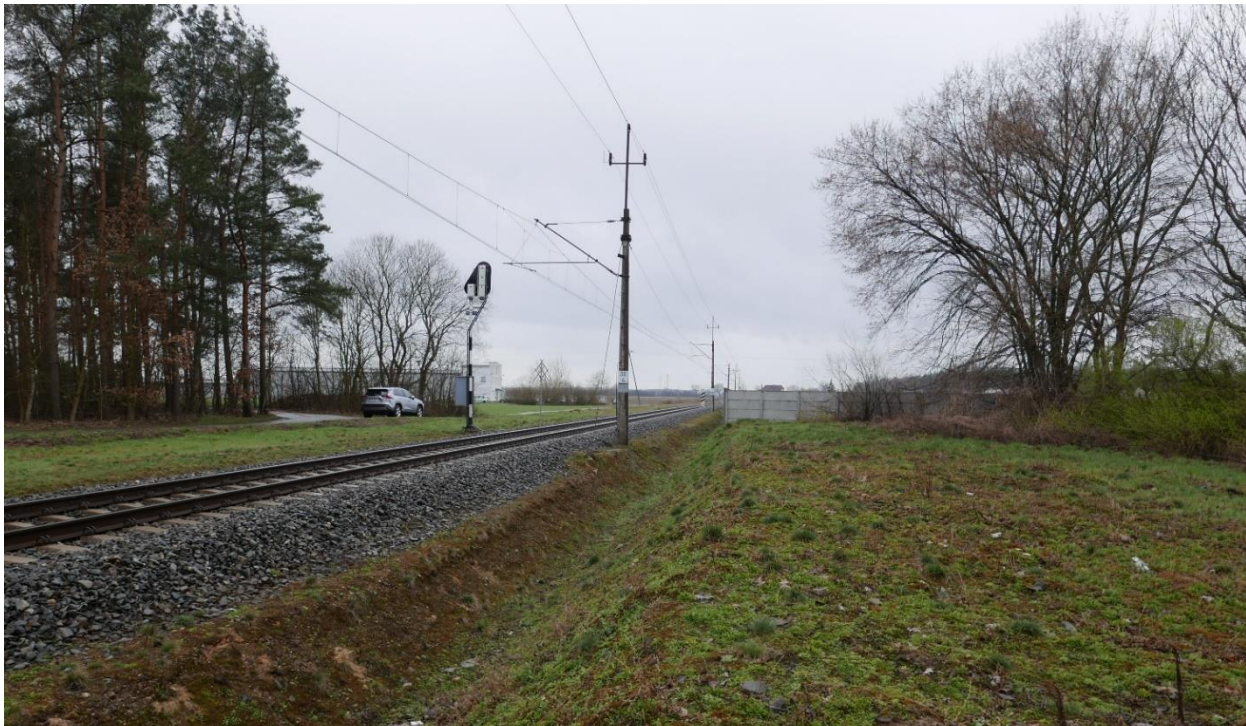
Zdjęcie 6. Widoczność z 5 m (źródło: PKBWK)

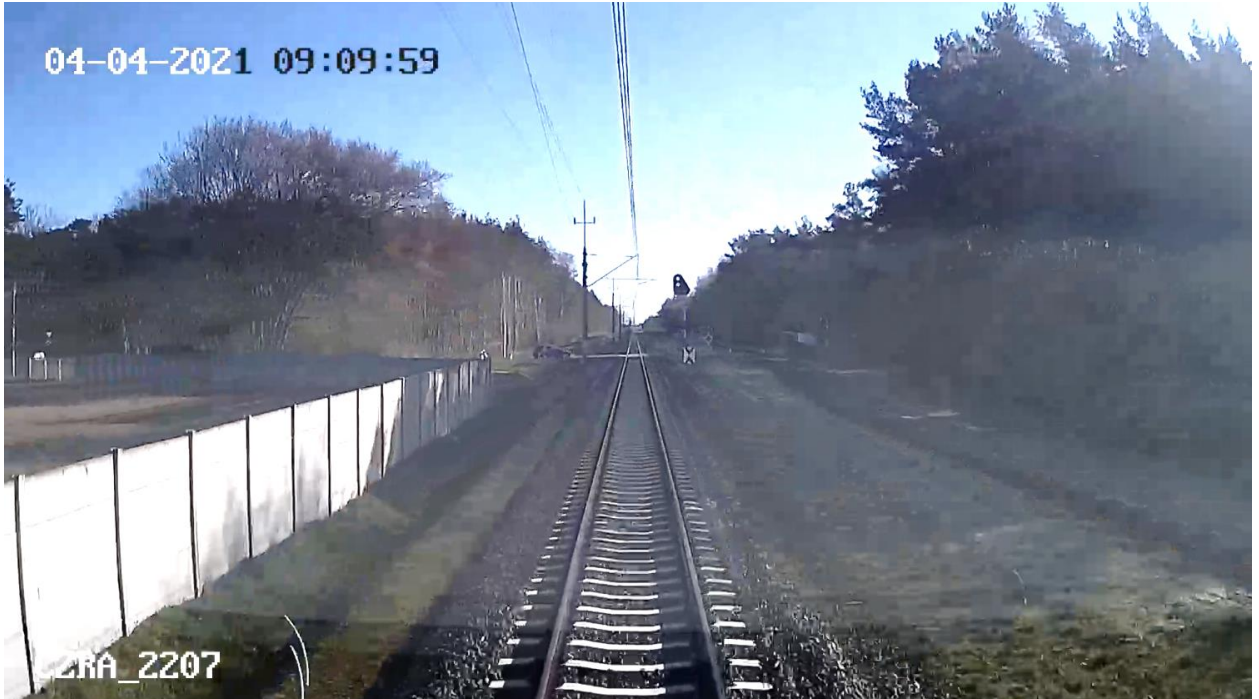
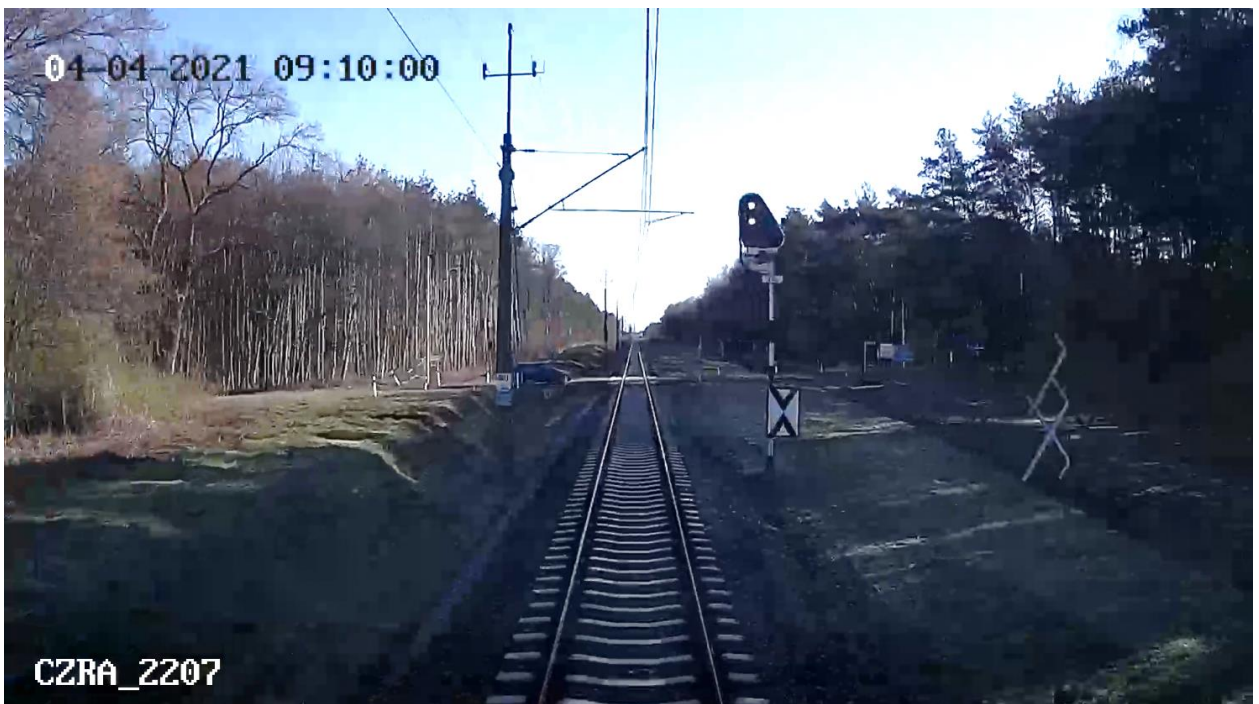
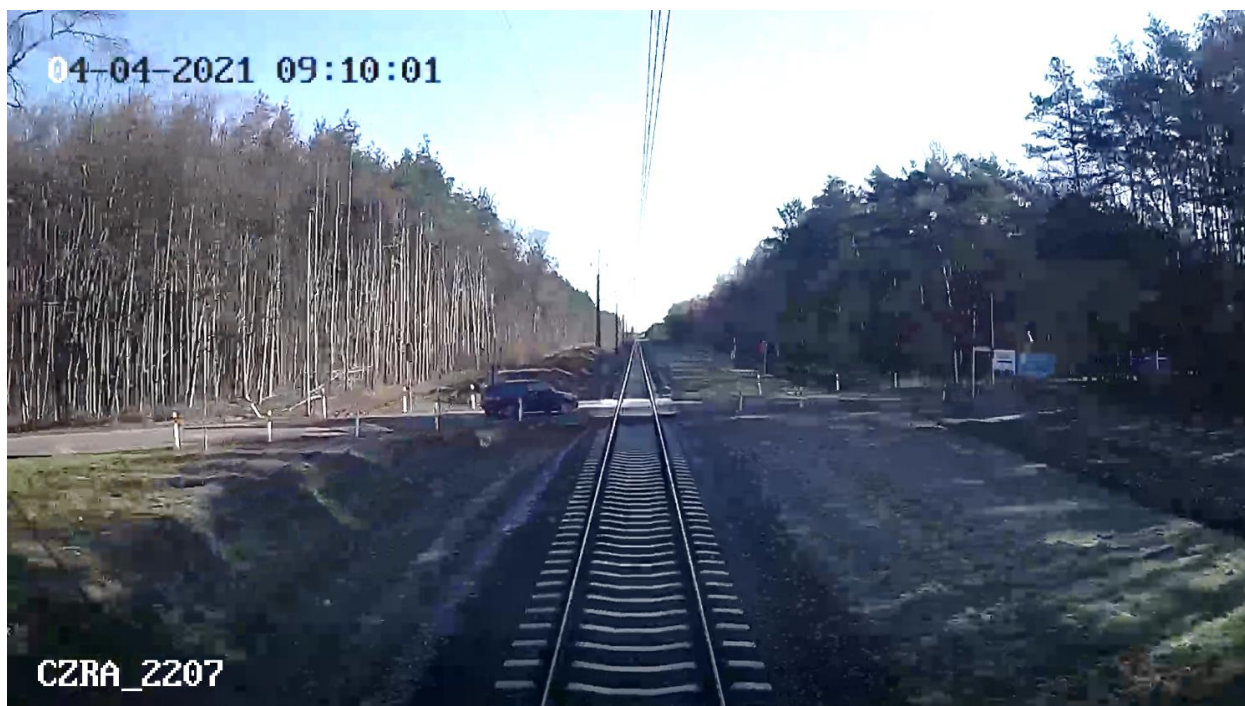
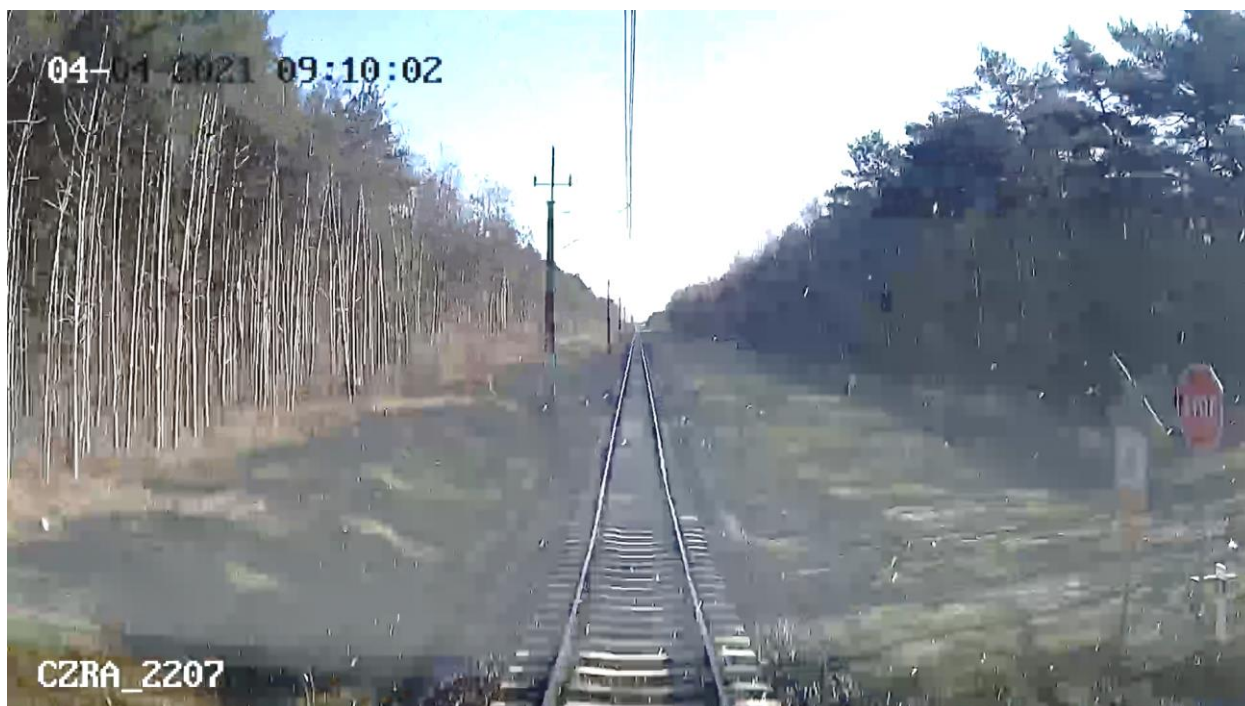
Zdjęcia 8 – 11 przedstawiają przebieg zdarzenia zarejestrowany na nagraniu z kamery rejestrującej przedpole jazdy z kabiny maszynisty pociągu ROJ 78471.

Zdjęcie 8. Widok z kabiny maszynisty tuż przed zderzeniem – ok. 100 m do przejazdu kolejowo-drogowego, godz. 09:09:59 (źródło: PKBWK)

Zdjęcie 9. Widok z kabiny maszynisty tuż przed zderzeniem – ok. 64 m do przejazdu kolejowo-drogowego, godz. 09:10:00 (źródło: PKBWK)

Zdjęcie 10. Widok z kabiny maszynisty tuż przed zderzeniem – ok. 39 m do przejazdu kolejowo-drogowego, godz. 09:10:01 (źródło: PKBWK)

Zdjęcie 11. Widok z kabiny maszynisty w momencie zderzenia - godz. 09:10:02 (źródło: PKBWK)

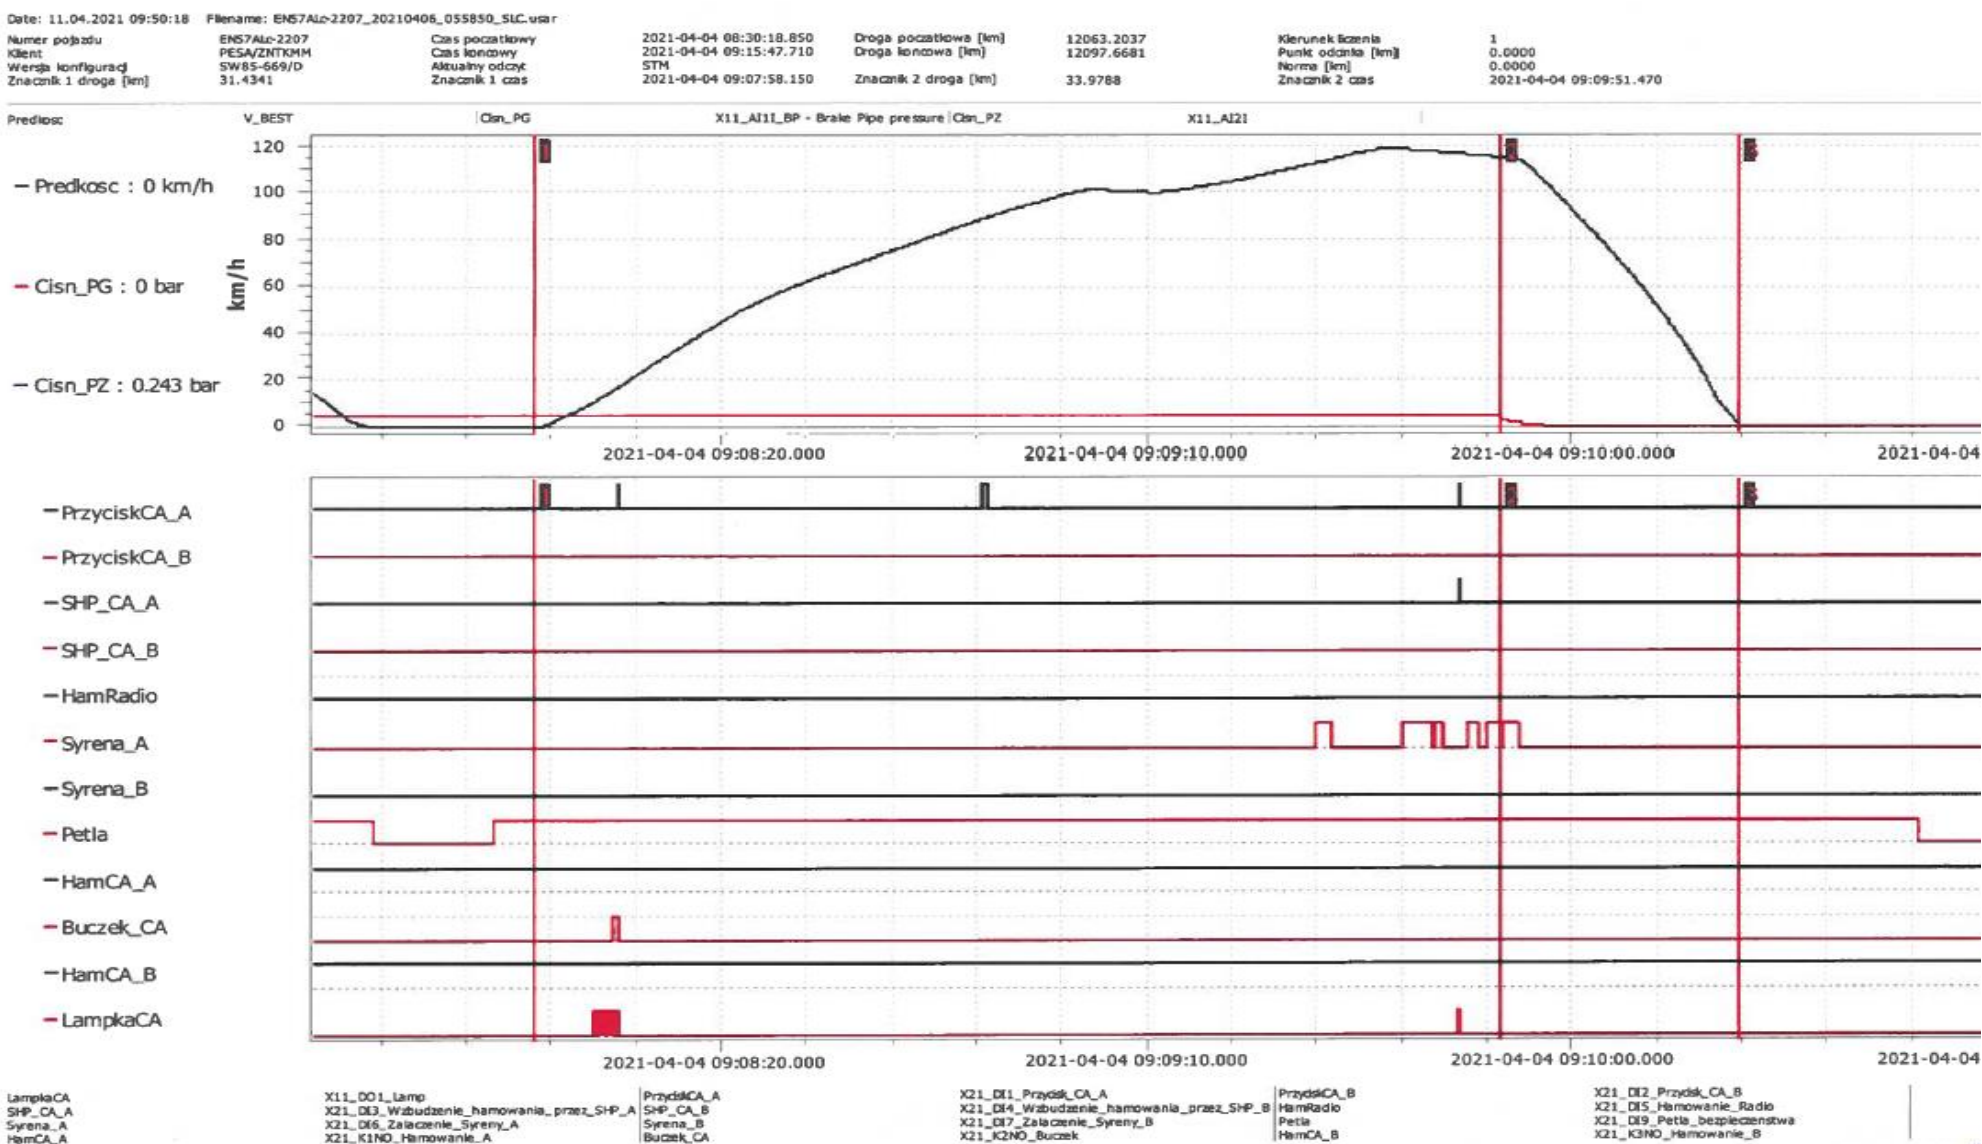
Rysunek 3 - Wykres parametrów jazdy EN57ALc-2207 w funkcji czasu (opr. PKBWK)

Zespół badawczy dokonał analizy wybranych parametrów jazdy zarejestrowanych w elektronicznym rejestratorze danych w celu zbadania charakterystyki jazdy pociągu bezpośrednio przed zdarzeniem. Parametry jazdy pojazdu kolejowego na odcinku od stacji Oborniki Wielkopolskie do chwili zatrzymania po zdarzeniu przedstawia poniższy wykres z opisem.
