RAPORT Nr PKBWK 05/2022

**z postępowania w sprawie poważnego wypadku kolejowego
zaistniałego 15 czerwca 2021 r. o godz. 10:05 na stacji Kochanówka Pustków
w torze nr 1, przejazd kolejowo-drogowy kategorii C w km 313,328
linii kolejowej nr 25 Łódź Kaliska - Dębica
obszar zarządcy infrastruktury PKP PLK S.A. Zakład Linii Kolejowych w Rzeszowie**

WARSZAWA, dnia 31 maja 2022 r.

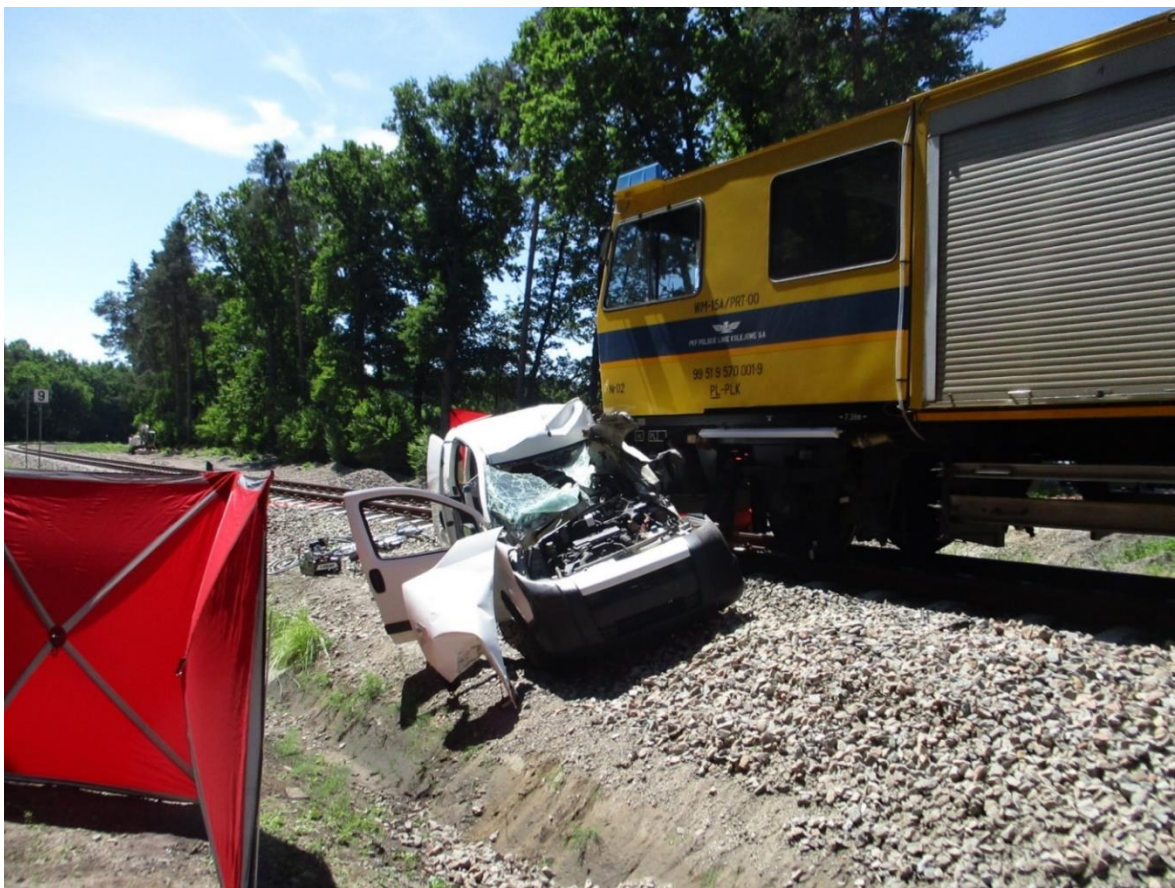
Zdjęcie 1 - Skutki zdarzenia (material własny PKBWK)

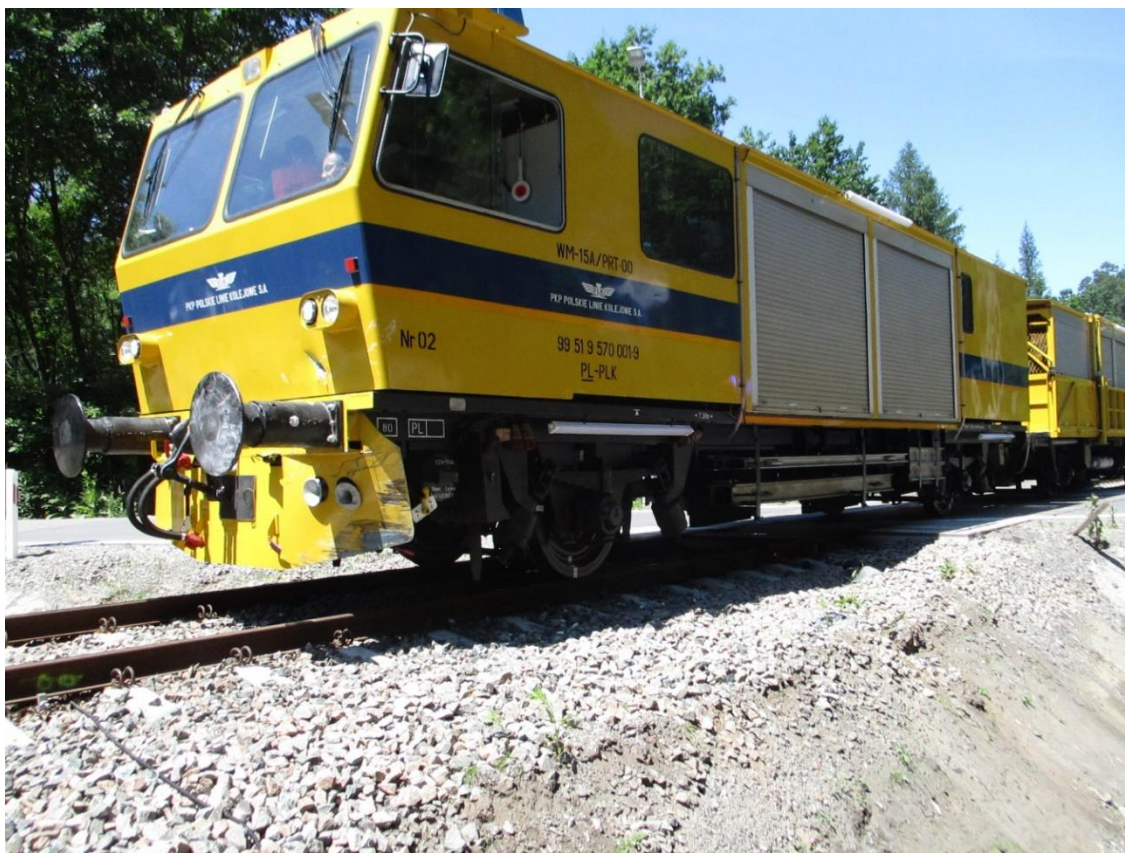
Zdjęcie 2 - Uszkodzenia wózka motorowego (material własny PKBWK)

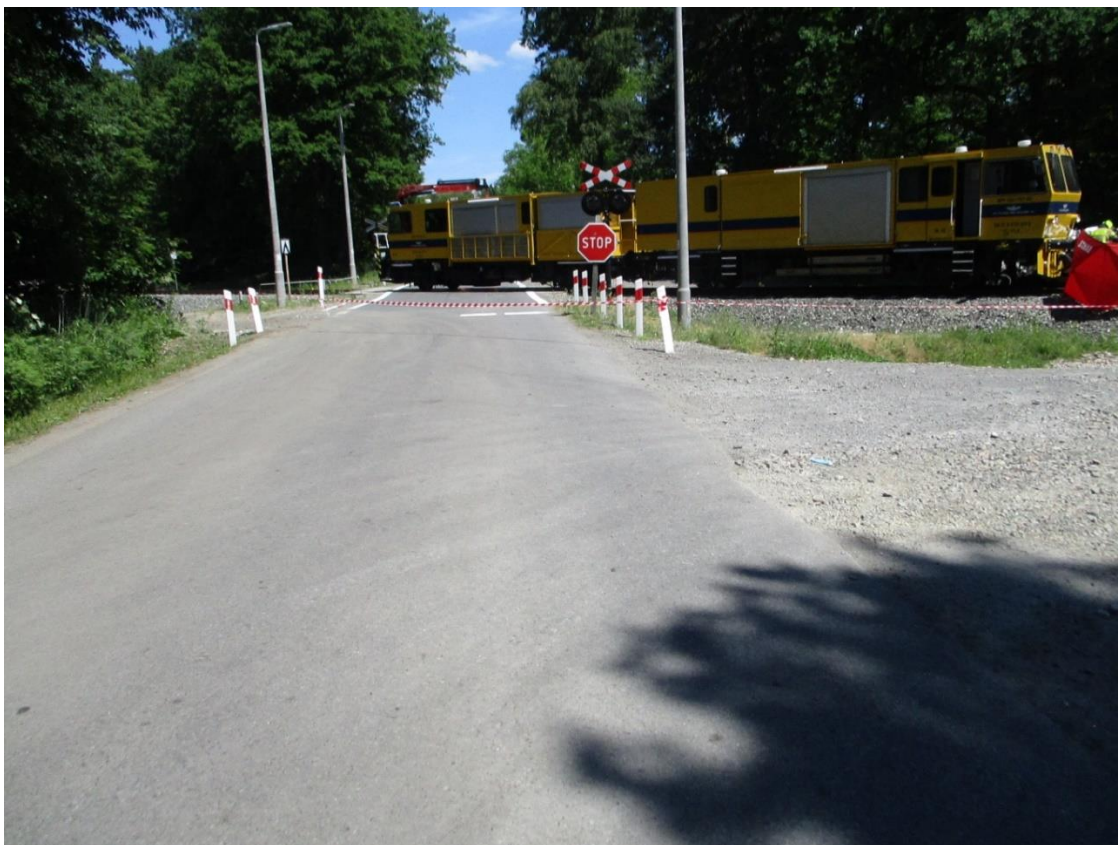
Zdjęcie 3 - Usytuowanie wózka motorowego po zdarzeniu (material PKP PLK S.A.)

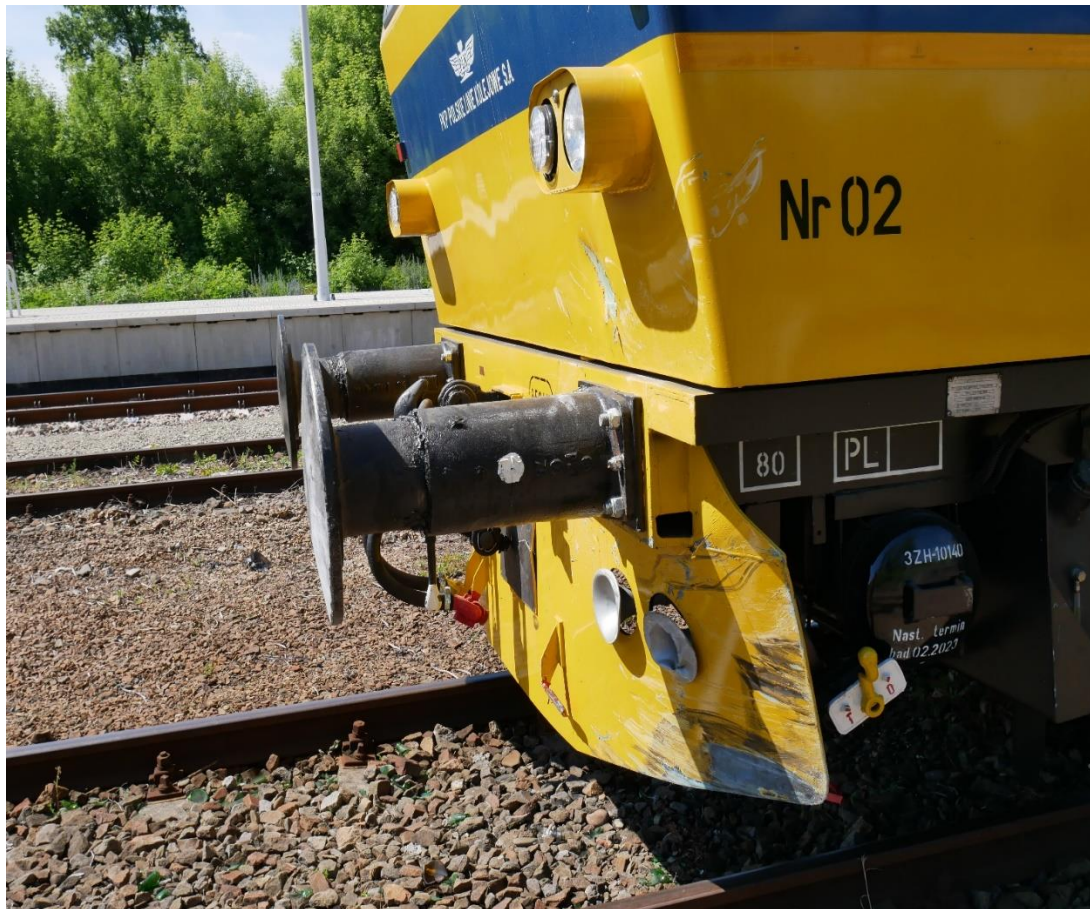
W wyniku zdarzenia uszkodzeniu uległ wózek motorowy WM-15A/PRT-00 Nr 02 od strony kabiny A (wg danych PKP PLK S.A.):

- uszkodzony zgarniacz szynowy (ugięty),
- zerwany sprzęg hamulcowy brak kurka końcowego (zerwany),
- uszkodzony uchwyt od kurka końcowego,
- uszkodzony wieszak sprzęgu hamulcowego,
- uszkodzone sygnały dźwiękowe, syrena wysokotonowa i niskotonowa wraz z instalacją,
- ugięty wspornik dźwigni przestawczej T/O wraz z mechanizmem przestawczym,

- uszkodzony zbiornik powietrza 521, wgięta dennica - do wymiany,
- ugięte mocowanie zbiornika paliwa WEBASTO,
- zderzak lewy do regeneracji, prawy do sprawdzenia na stanowisku naprawczym.

Zdjęcie 6 - Uszkodzenia pojazdu kolejowego po wypadku (fot. PKBWK)

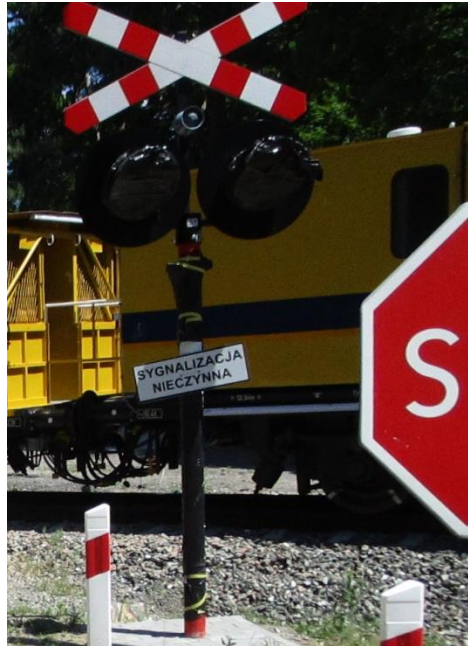
Zdjęcie 7 – Tabliczka „sygnalizacja nieczynna” na sygnalizatorze drogowym

Zespół badawczy stwierdził, że na zaistnienie zdarzenia miał również wpływ czynnik systemowy, a mianowicie brak uregulowań prawnych w zakresie obowiązku odwrócenia prostopadle do linii kolejowej i zasłonięcia komór sygnalizatorów drogowych przed przejazdem w przypadku, gdy zostały one zabudowane, lecz nie zostały oddane do eksploatacji.

Zalecenia i ich adresaci: 1) Zarządcy infrastruktury kolejowej ujmą w przepisach wewnętrznych obowiązek odwrócenia przejazdowych sygnalizatorów drogowych i ich zasłonięcia w taki sposób, aby komory nie były widoczne dla użytkowników przejazdu w przypadku, gdy sygnalizatory są zabudowane, lecz nie zostały jeszcze oddane do eksploatacji.

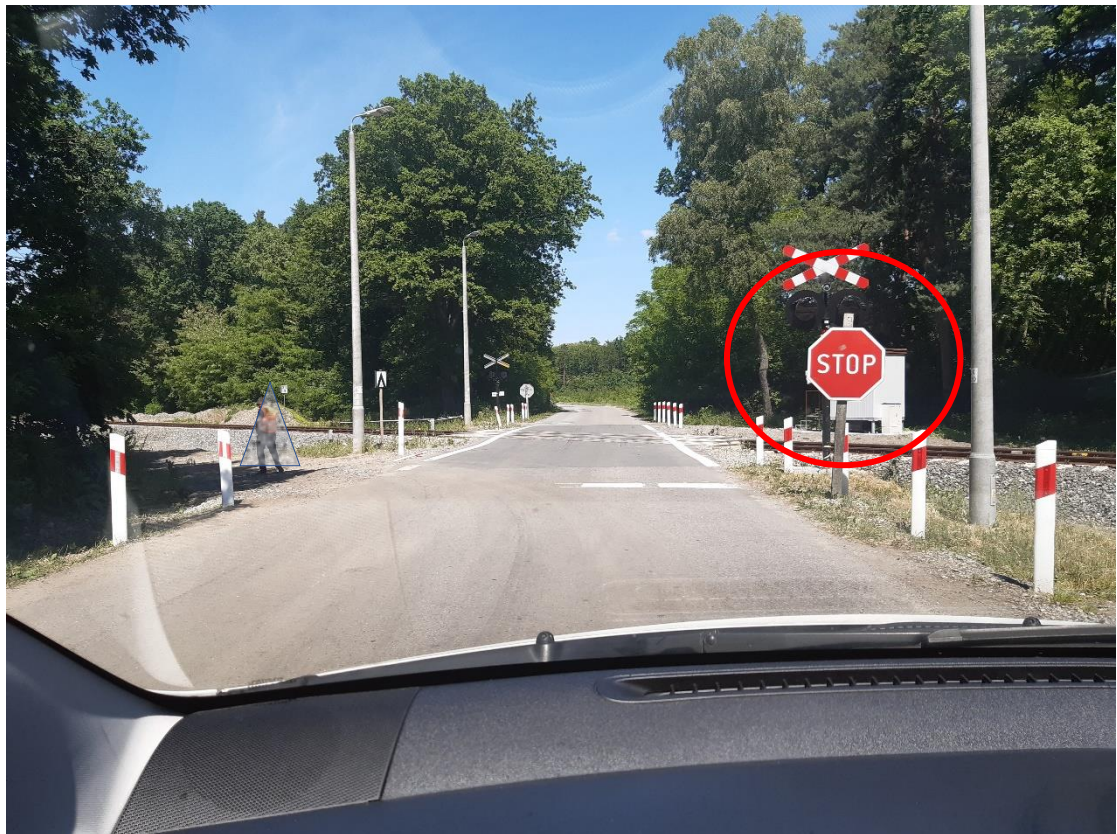
Zdjęcie 8 – Znak B-20 przysłaniający tabliczkę „sygnalizacja nieczynna”

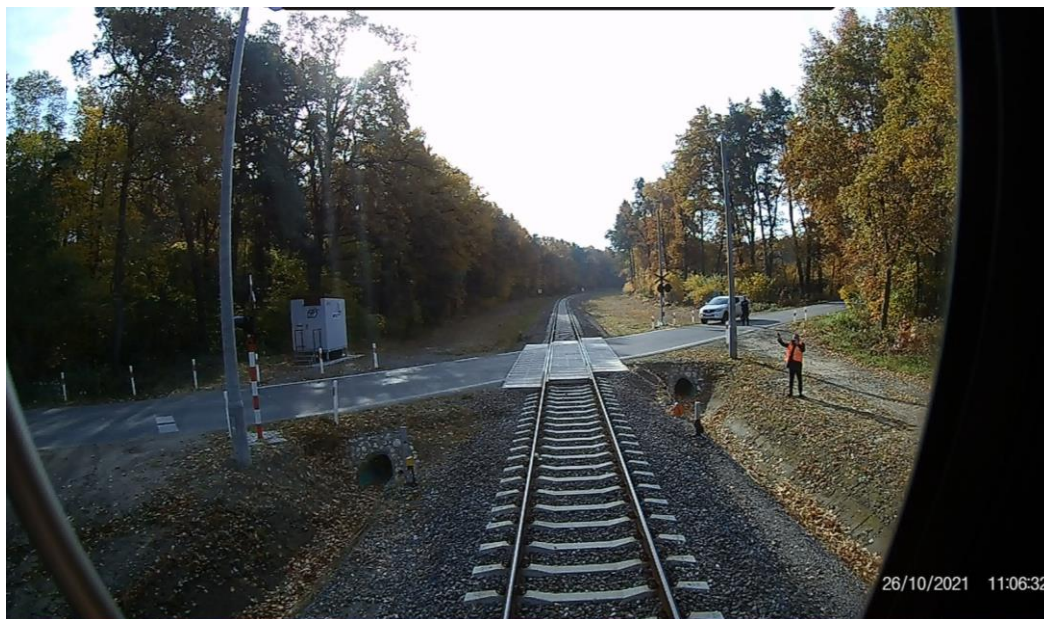
Na podstawie wysłuchań oraz przeprowadzonych eksperymentalnych jazd i prób hamowania pojazdu kolejowego, a wykonanych przez Zespół badawczy Komisji pociąg w chwili wdrożenia hamowania nagłego poruszał się z prędkością nieprzekraczającą 20 km/h.

Zdjęcie 10 – Kadr z wideorejestratora PKBWK podczas eksperymentu – widok z odległości 20 m do osi przejazdu (źródło PKBWK)

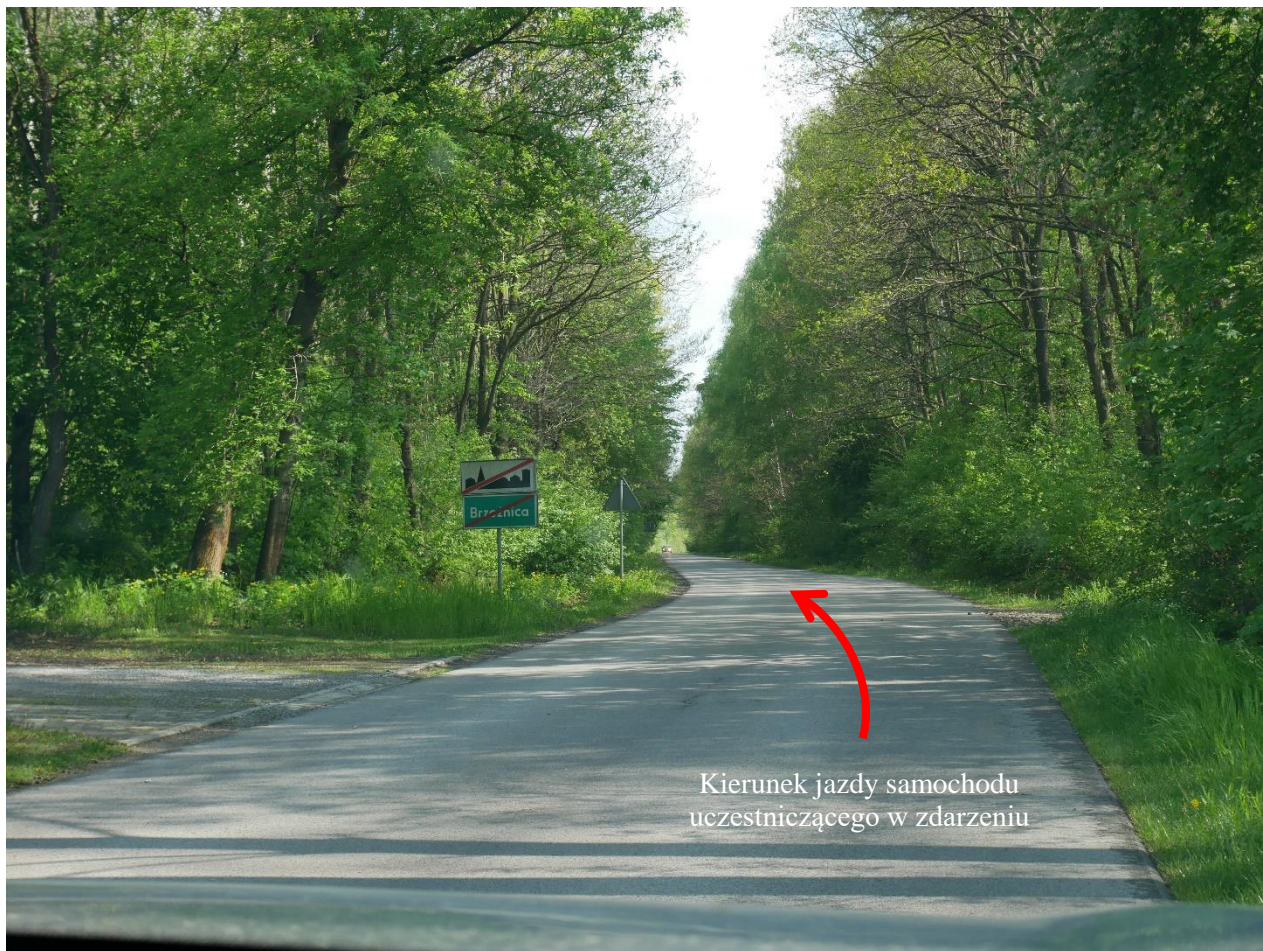
Zdjęcie 11 - Oznakowanie drogi w kierunku jazdy samochodu uczestniczącego w zdarzeniu na przejeździe kolejowo-drogowym (fot. PKBWK z dnia 09.05.2022 r.)

Koniec terenu zabudowanego (50 km/h), rozpoczęcie drogi na terenie niezabudowanym w kierunku przedmiotowego przejazdu kolejowo-drogowego (90 km/h).

- 4) Zarządca drogi zapewni ograniczenie prędkości dopuszczalnej do 50 km/h na drodze nr 1283R na dojazdach do przejazdu w związku z występowaniem zwiększonego ryzyka wypadków związanym z nadmierną prędkością (zgodnie z wydanym zaleceniem PKBWK.4631.5.2.2021 z dnia 14 lipca 2021 r.).
