PAŃSTWOWA KOMISJA BADANIA WYPADKÓW KOLEJOWYCH
Ministerstwo Spraw Wewnętrznych i Administracji

RAPORT Nr PKBWK 03/2022

**z postępowania w sprawie wypadku kolejowego
zaistniałego 30 kwietnia 2020 r. o godz. 11:50
na szlaku Świdnica Kraszowice – Jedlina Zdrój w km 60,885
linii kolejowej nr 285 Wrocław Główny – Świdnica Przedmieście**

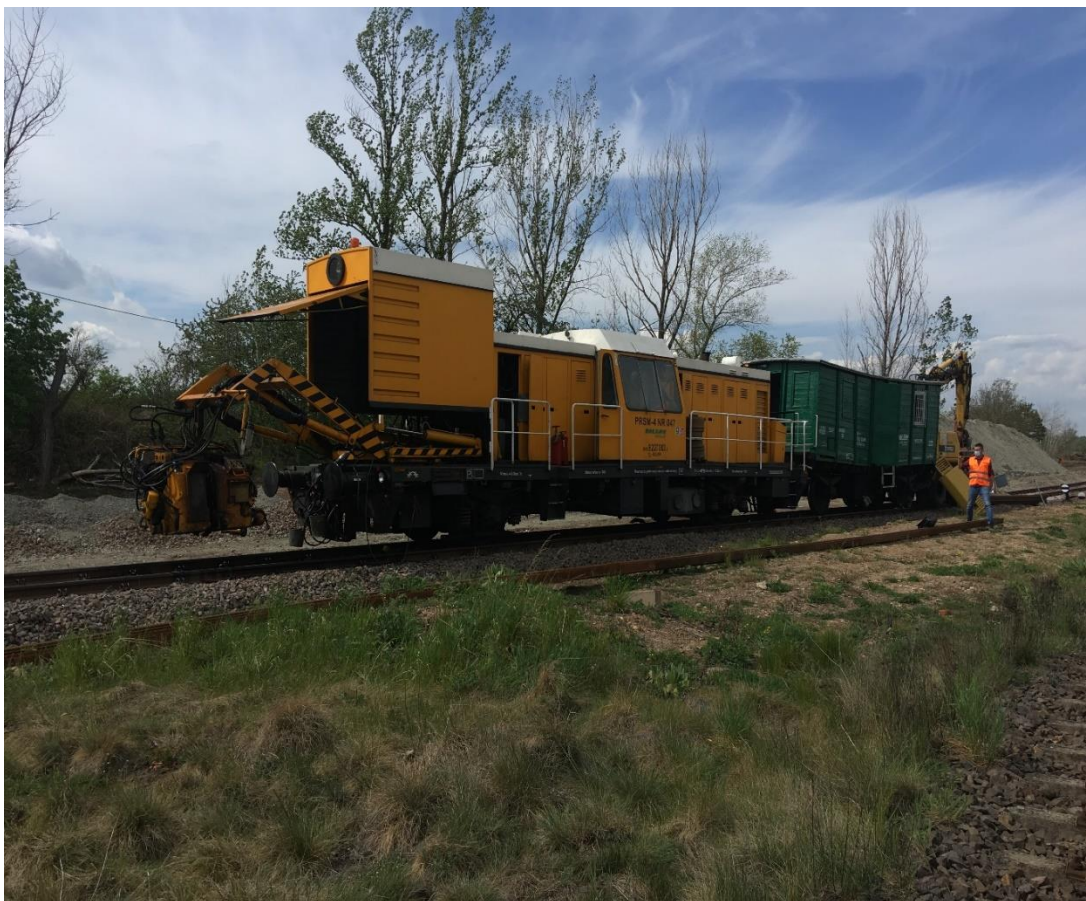
Zdjęcie 1 - Widok miejsca zdarzenia (materiał z Policji)

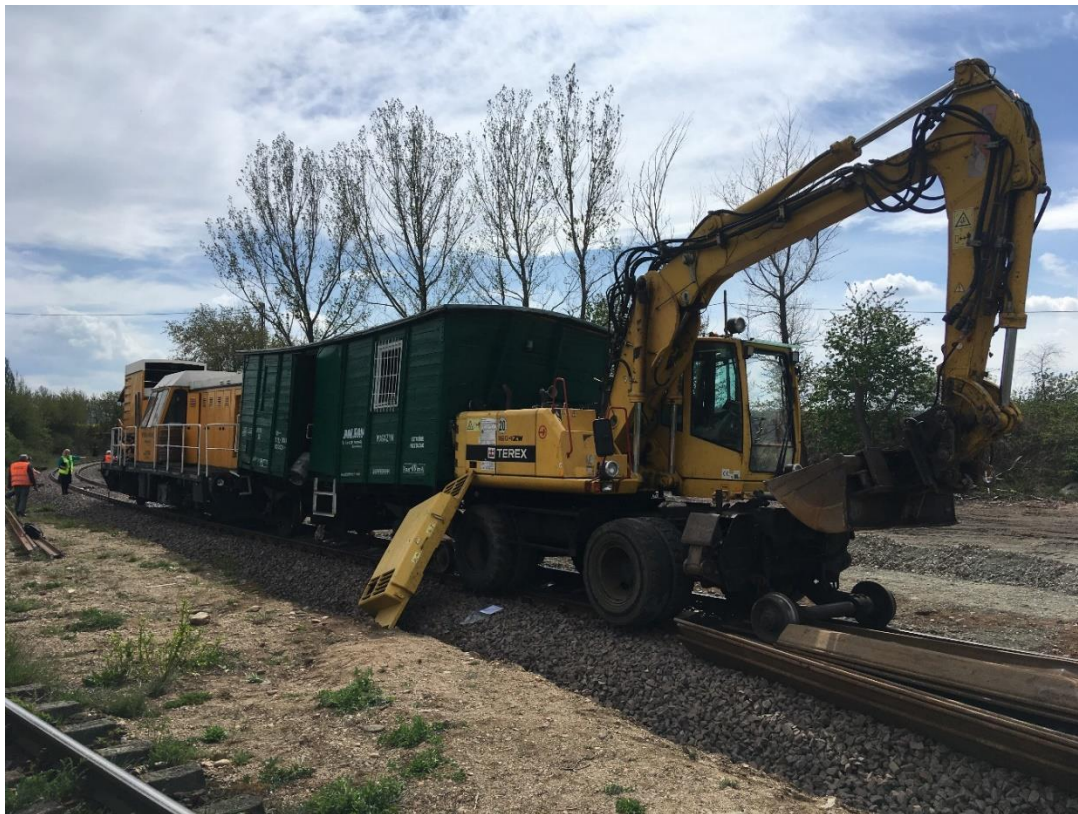
Zdjęcie 2 - Widok miejsca i skutków zdarzenia (materiał z Policji)

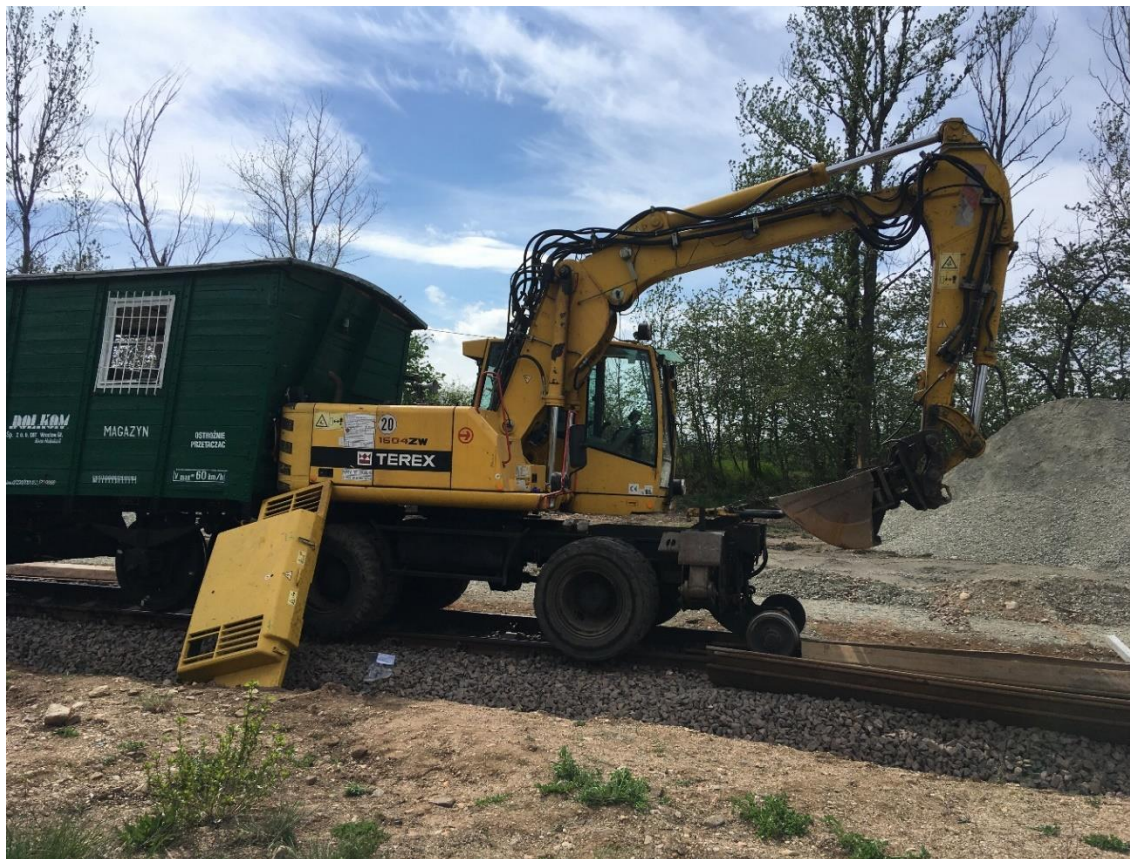
Zdjęcie 3 - Widok miejsca i skutków zdarzenia (materiał z Policji)

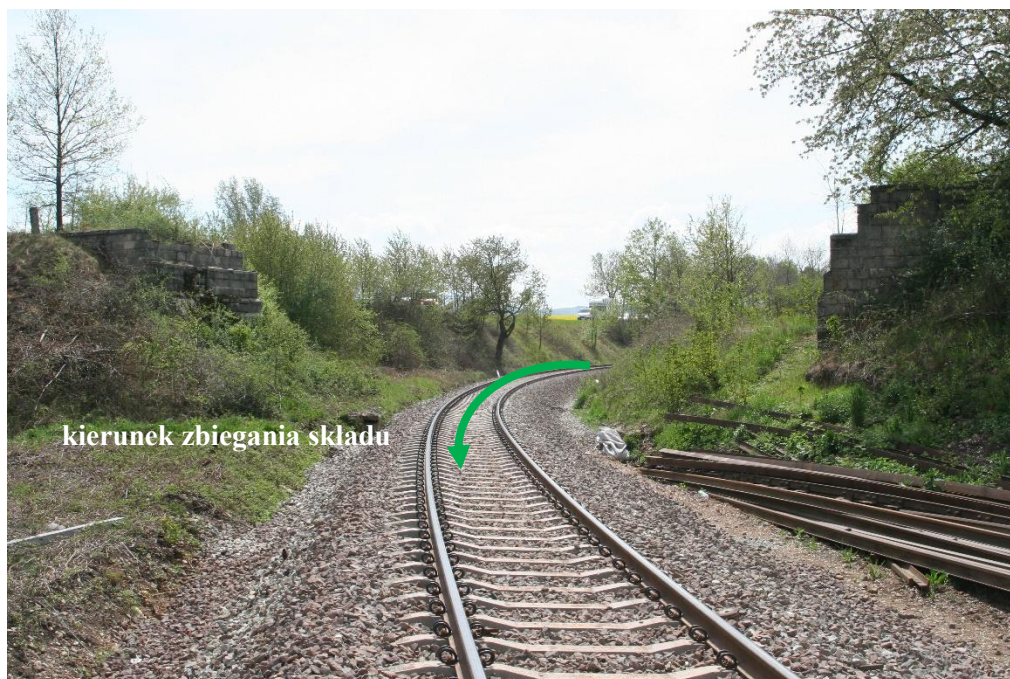
Zdjęcie 4 - Widok ogólny miejsca zdarzenia (źródło: fot. PKBWK)

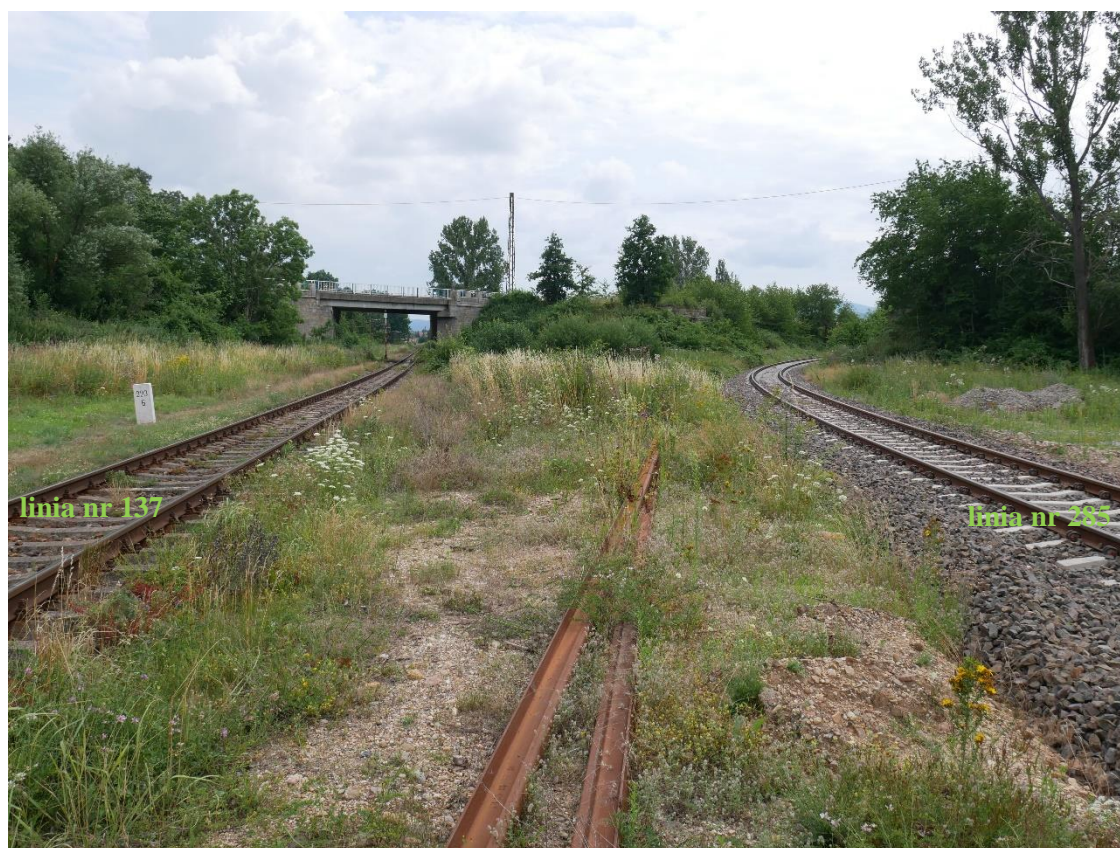
Zdarzenie miało miejsce w porze południowej przy dobrej przejrzystości powietrza, tor na spadku 11 ‰, tor w łuku o promieniu 250 m, tor ułożony częściowo w przekopie. W sąsiedztwie linia nr 137, czynna, wzmożony ruch pociągów pasażerskich i towarowych. Wskazane powyżej warunki uniemożliwiły poszkodowanemu właściwe zidentyfikowanie odgłosów jadącego taboru będącego zagrożeniem dla jego życia.

Zdjęcie 7 – Widok na miejsce najechania na linii nr 285 (po prawej) w sąsiedztwie czynnej linii nr 137 (z lewej strony)
