**PAŃSTWOWA KOMISJA BADANIA WYPADKÓW KOLEJOWYCH**  
**Ministerstwo Spraw Wewnętrznych i Administracji**

**RAPORT Nr PKBWK 04/2022**

**z postępowania w sprawie wypadku kolejowego  
zaistniałego 29 lipca 2021 r. o godz. 06:15 na szlaku Szczecin Gumieńce - Tantow,  
w torze nr 1, przejazd kolejowo-drogowy kategorii C w km 7,585,  
linii kolejowej nr 409 Szczecin Gumieńce – Granica Państwa (Tantow)  
obszar zarządcy infrastruktury PKP PLK S.A. Zakład Linii Kolejowych w Szczecinie**

**WARSZAWA, dnia 11 maja 2022 r.**

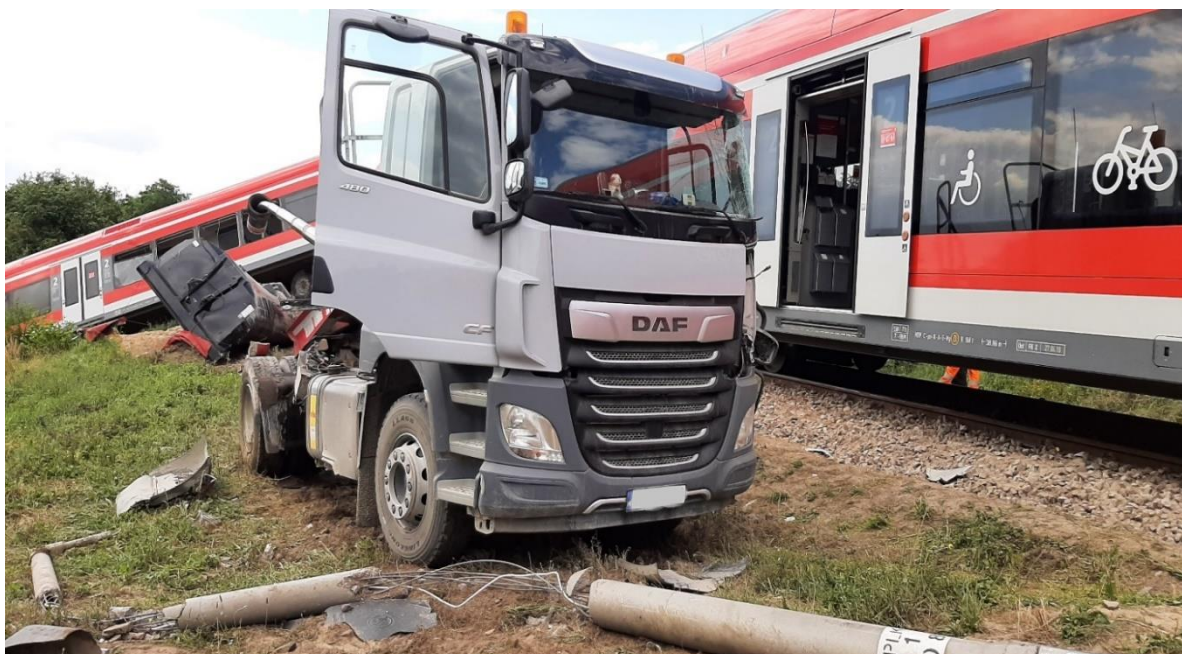
**Zdjęcie 1 - Skutki zdarzenia (materiał własny PKBWK)**

**Skutki zdarzenia:** W wyniku wjechania samochodu ciężarowego bezpośrednio przed nadjeżdżający pociąg, nastąpiło najechanie pociągu na naczepę pojazdu drogowego załadowaną żwirem i wykolejenie pierwszego zespołu trakcyjnego typ VT646-030. Dwa pozostałe zespoły trakcyjne typu VT646 wchodzące w skład pociągu RMM 80681/5801 nie uległy wykolejeniu. Zniszczeniu uległa naczepa pojazdu drogowego. Nikt w wypadku nie zginął. Obrażeń doznało 9 osób (maszynista pociągu, kierujący pojazdem drogowym i siedmiu pasażerów pociągu). Pasażerowie po opatrzeniu na miejscu zostali zwolnieni do domu. Maszynista pociągu i kierujący pojazdem drogowym zostali zabrani do szpitala, gdzie po przebadaniu zostali zwolnieni do domu.

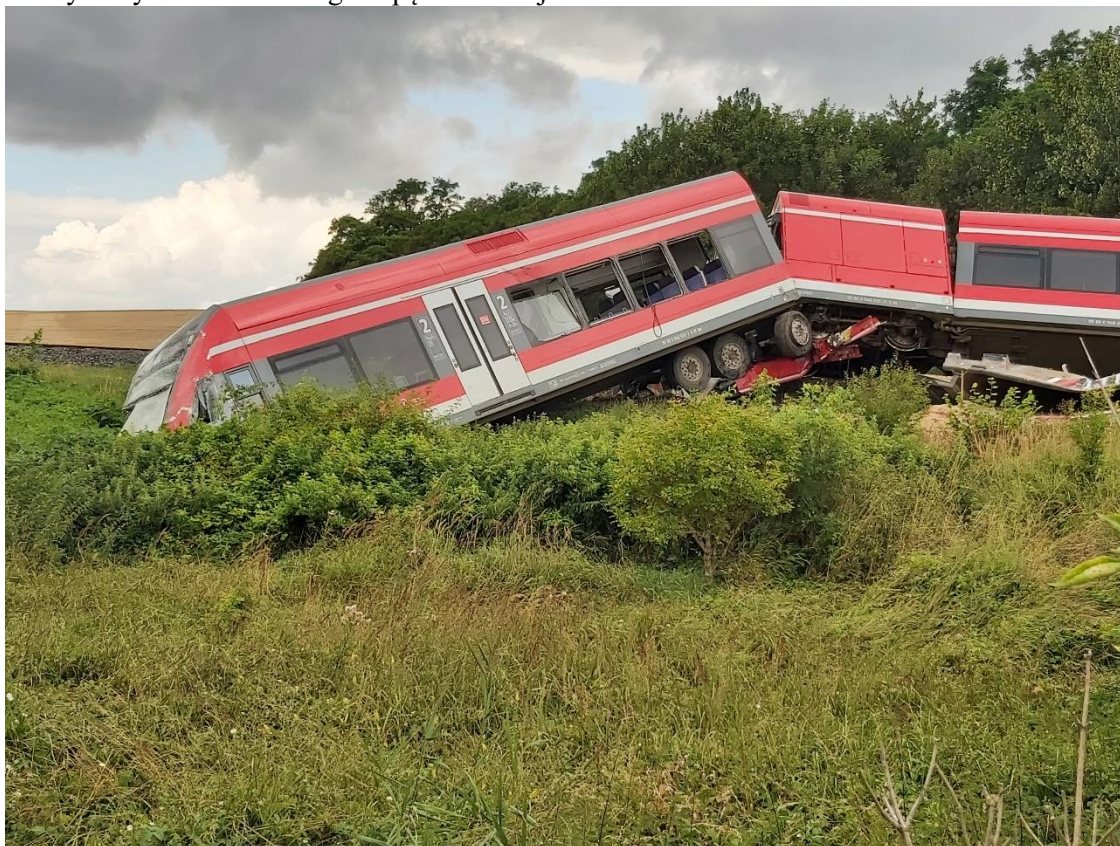
Wózki zespołu trakcyjnego VT646 030 zostały poważnie uszkodzone. Ramy wózków uległy zniekształceniu, a elementy nadbudowane w wyniku działających na nie sił zostały zdeformowane. Zderzenie się z samochodem ciężarowym spowodowało bardzo poważne odkształcenie kabiny maszynisty.

Mechaniczne i elektryczne elementy łączące poszczególne człony autobusu szynowego zostały oderwane. Duża liczba szyb (okna/drzwi) została uszkodzona.

Uszkodzenia tego pojazdu VT646-030 nie pozwalały na jego jazdę po torach.

Zdjęcie 5 - Widok pojazdu kolejowego po wypadku

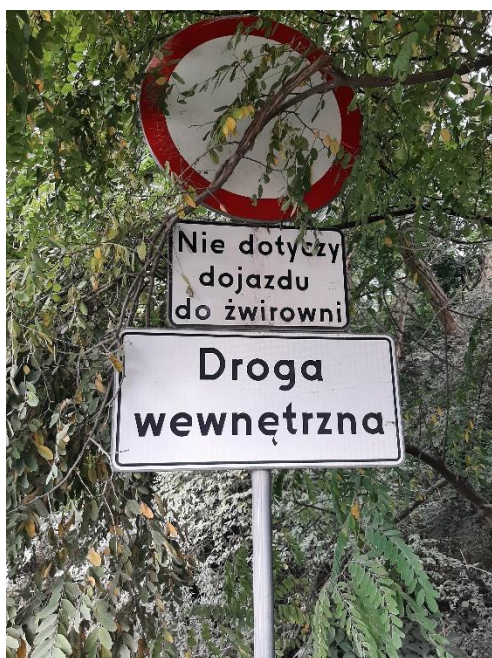
Bezpośrednio przed przejazdem usytuowany jest zjazd z drogi powiatowej, stanowiący połączenie drogi powiatowej z drogą do żwirowni oraz oznaczony znakiem B1 z tabliczkami (zdjęcie nr 6). Nawierzchnia drogi do żwirowni jest bitumiczna na długości ok 200 m (licząc od połączenia z drogą powiatową). Przy drodze do żwirowni w odległości 150 metrów przed włączeniem do drogi powiatowej, znajduje się tablica z informacją „Uwaga! Przejazd kolejowy zachować szczególną ostrożność” (zdjęcie nr 7). Droga do żwirowni nie posiada zatwierdzonej stałej organizacji ruchu.

Zdjęcie 6 – Znak umieszczony przy wjeździe na drogę do żwirowni

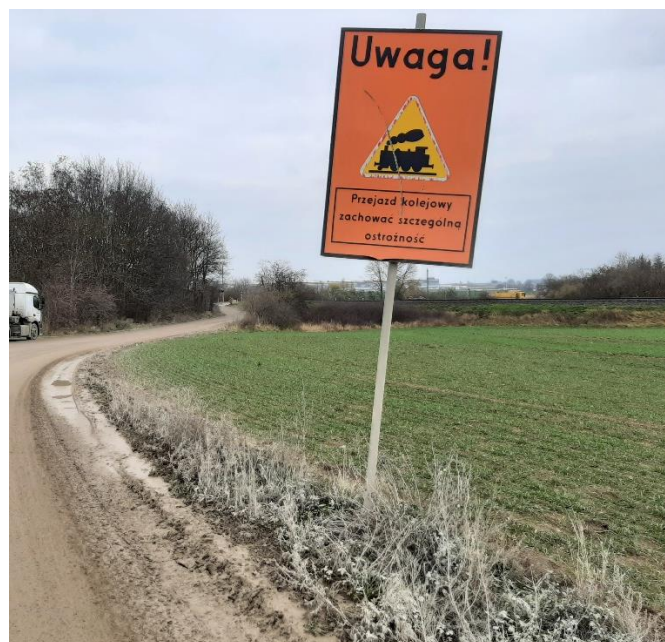
Zdjęcie 7 – Tablica informacyjna umieszczona przy drodze do żwirowni

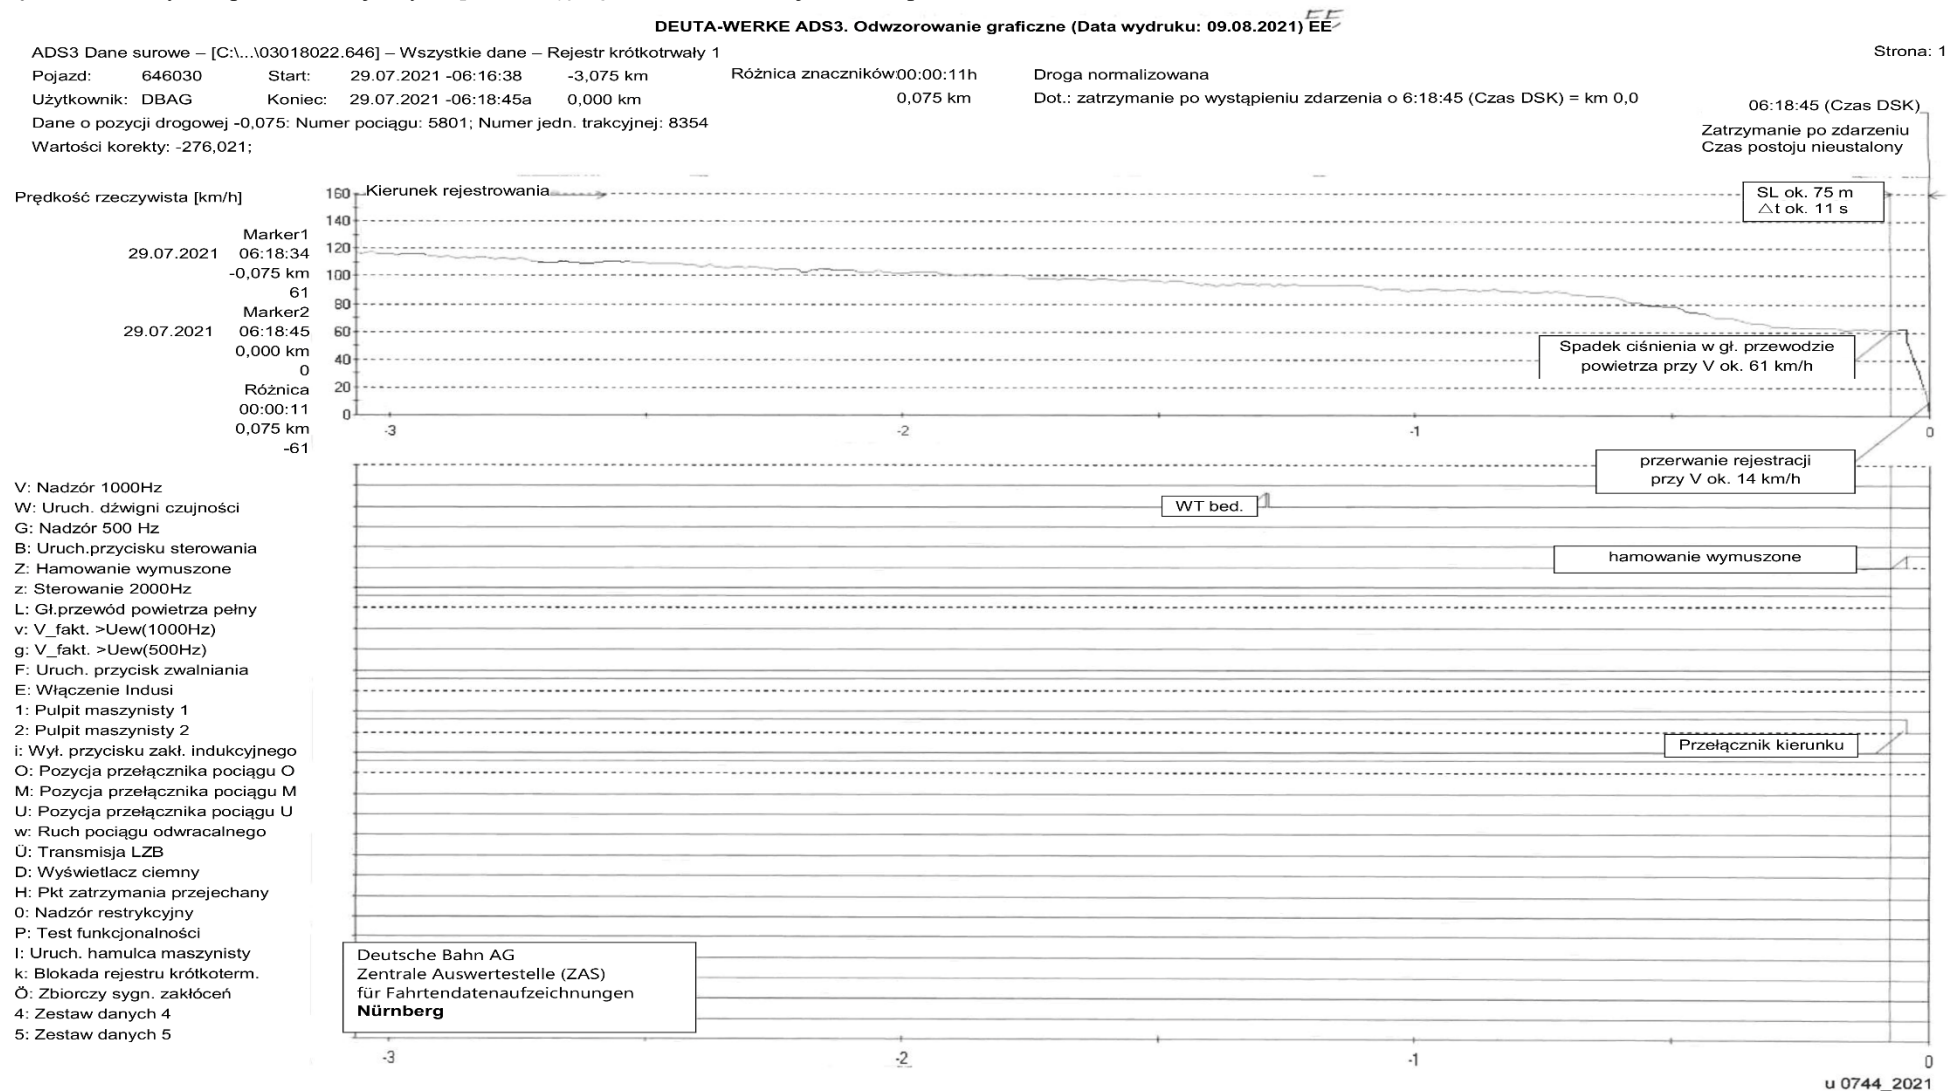
Rysunek 2 - Wykres parametrów jazdy zespołu trakcyjnego VT646 w funkcji czasu (opr. PKBWK)

- godzina 06:12:19 – uruchomienie pociągu,
- godziny 06:12 do godziny 06:17 - wzrost prędkości do 94 km/h,
- godzina 06:17:39 - załączenie przycisku „ostrożnie” i zmniejszanie prędkości z 94 km/h do 61 km/h,
- godzina 06:18:34 – przy prędkości 61 km/h załączenie hamowania nagłego i gwałtowny spadek prędkości,
- godzina 06:18:45 – przerwanie rejestracji od chwili zdarzenia po 11 sekundach i pokonaniu drogi ok. 75 m.

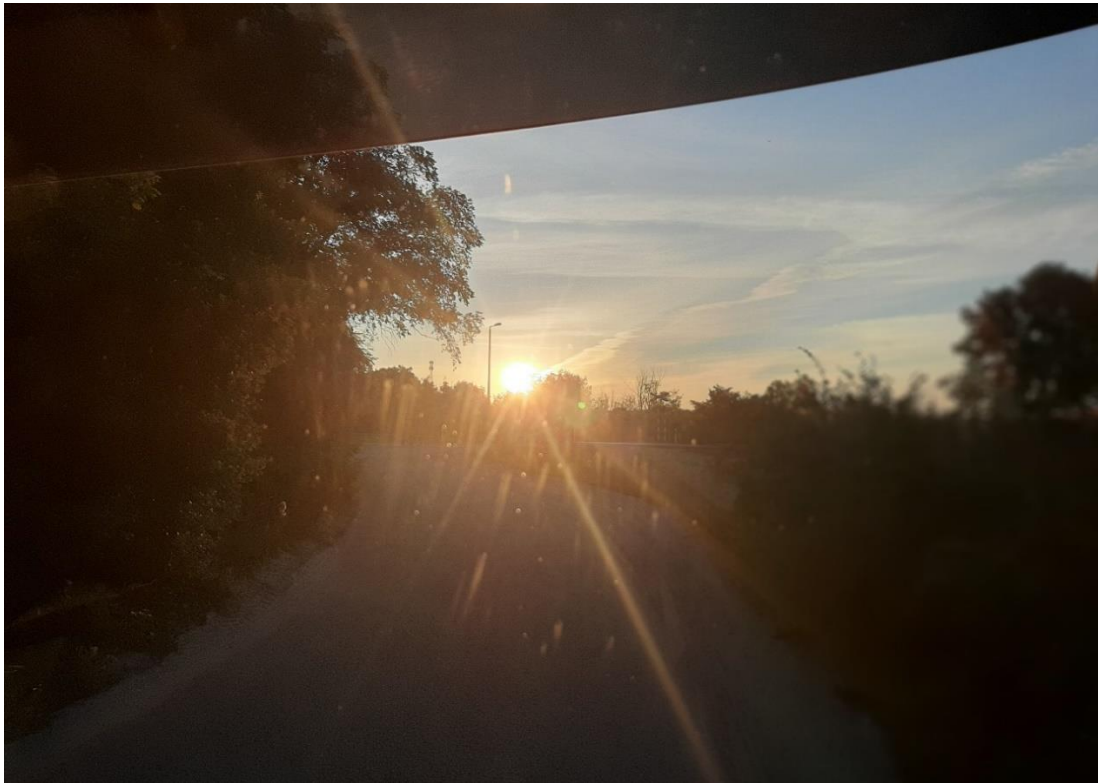
1. Połączenie drogi do żwirowni i drogi powiatowej bezpośrednio przed przejazdem (13 metrów od skrajnej szyny toru).
2. Różnica poziomów drogi do żwirowni i drogi powiatowej. Wyrównanie poziomów tych dróg następuje na krótkim odcinku drogi (na długości 30 metrów w rejonie połączenia dróg), powodujący stromy podjazd (w kierunku drogi powiatowej). Stromy podjazd w rejonie przejazdu z jednoczesnym wykonaniem manewru skrętu i włączeniem się do ruchu, stanowi duże utrudnienie dla pojazdów drogowych (szczególnie dla samochodów ciężarowych z naczepą), co skutkuje dużym prawdopodobieństwem powstania kolizji z pojazdami drogowymi poruszającymi się po drodze powiatowej jak i pociągami.

3. Słaba widoczność drogi powiatowej dla pojazdów włączających się do ruchu z drogi do żwirowni (drzewa, krzewy w pasie drogowym drogi powiatowej, zastosowano dodatkowo lustro drogowe).
4. Oślepienie przez słońce (w porze ранnej przy bezchmurnym niebie) użytkownika drogi do żwirowni podczas dojazdu do drogi powiatowej i włączania się do ruchu (zdjęcie nr 8).

Zdjęcie 8 – Widok z drogi do żwirowni podczas dojazdu do drogi powiatowej i przejazdu z pojazdu drogowego (źródło PKBWK)

- 1) Wójt Gminy Kołbaskowo wdroży działania w zakresie likwidacji obecnego połączenia drogi powiatowej nr 3492Z z dojazdem do żwirowni poprzez budowę drogi, zgodnie z projektem budowlanym nr P-872/2017 „Budowa drogi gminnej do terenów inwestycyjnych usługowo-produkcyjnych w obrębie Barnisław”, zatwierdzonym przez Starostę Polickiego.

- 2) Do czasu likwidacji obecnego połączenia drogi powiatowej nr 3492Z z dojazdem do żwirowni, zarządca drogi powiatowej opracuje i wprowadzi nową organizację ruchu w rejonie dojazdów do skrzyżowania kolejowo-drogowego gwarantującą poprawę bezpieczeństwa ruchu.

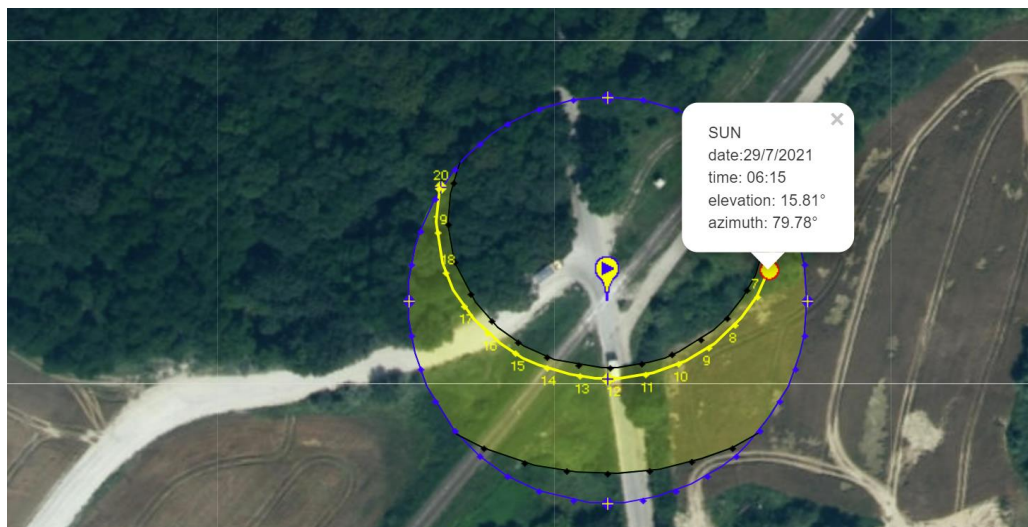
Zdjęcie 9 – Pozycja słońca w momencie wypadku (źródło: <https://www.sunearthtools.com>)

Usytuowanie soczewek sygnalizatora drogowego nr S3 powoduje, w porze rannej przy słonecznej pogodzie, zjawisko oślepiania użytkowników drogi do žwirowni, utrudniając w znacznym stopniu identyfikację nadawanych sygnałów przez ten sygnalizator.

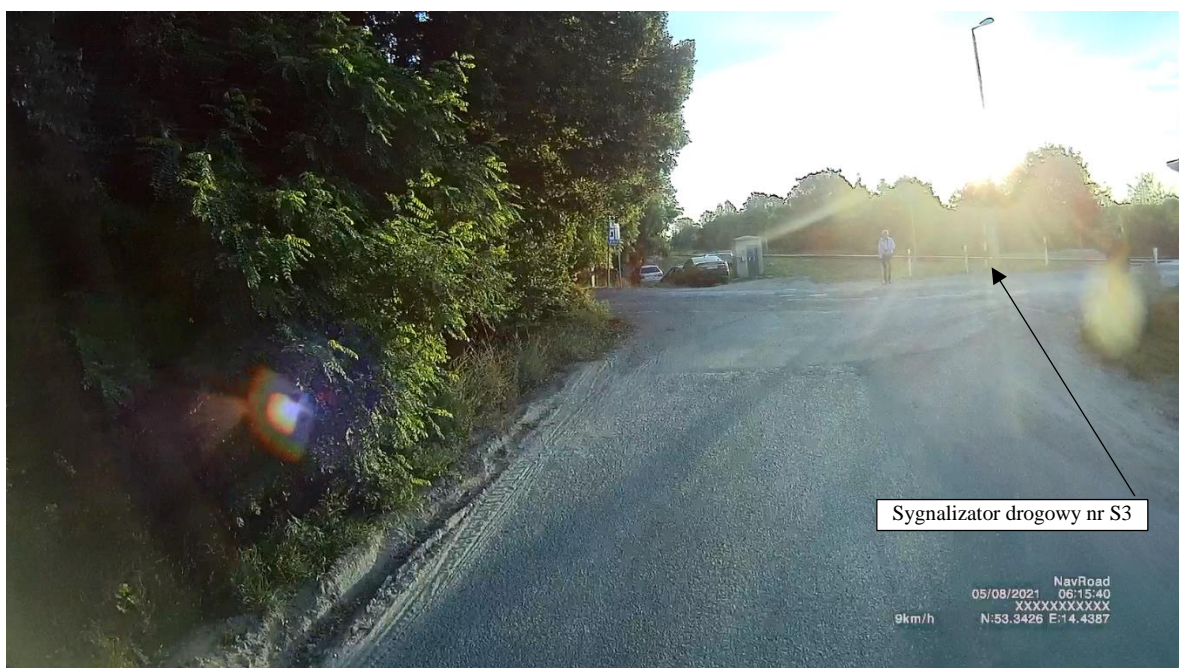
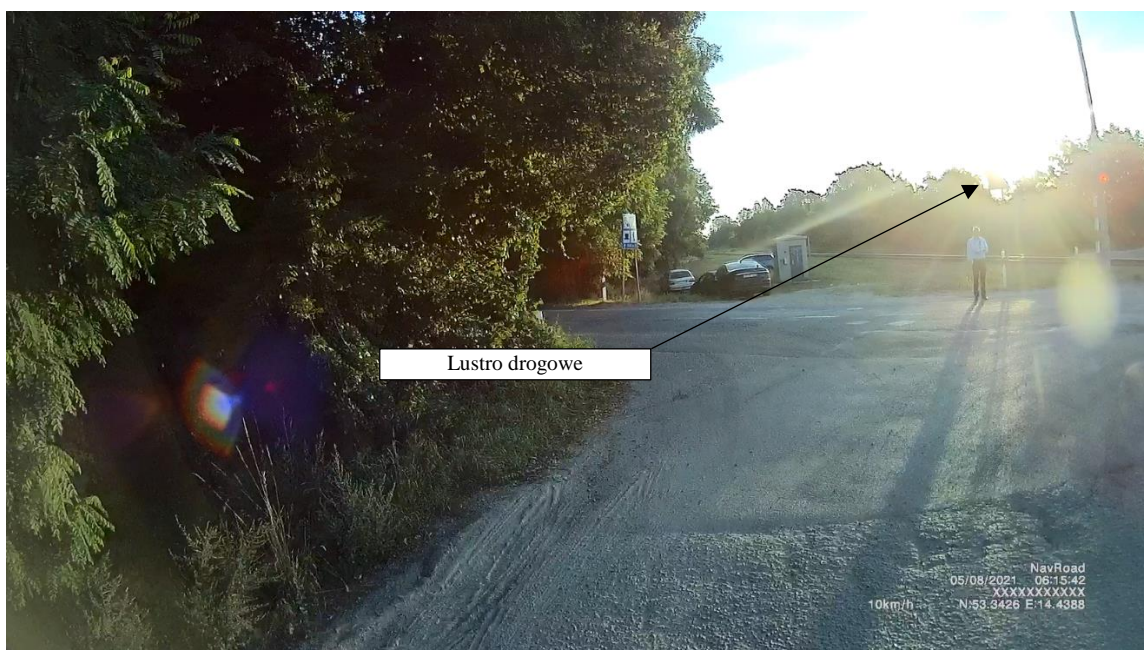
W dniu 05.08.2021r. (7 dni po zdarzeniu) przeprowadzono eksperyment, którego celem było ustalenie pola widzenia kierującego samochodem ciężarowym podczas zbliżania się do drogi powiatowej i przejazdu. W eksperymencie brali udział przedstawiciele zarządcy infrastruktury, przewoźnika drogowego, którego pojazd brał udział w zdarzeniu oraz członkowie Zespołu badawczego. Eksperyment przeprowadzono w warunkach zbliżonych do warunków, w których zaistniało zdarzenie. Do eksperymentu użyto pojazd drogowy tego samego typu jak pojazd biorący udział w zdarzeniu (samochód ciężarowy z naczepą załadowaną żwirem). Warunki atmosferyczne były zbliżone do warunków panujących w dniu wypadku (słonecznie, temperatura +15°C, bez opadów i mgły). Załączenia urządzeń samoczynnego systemu przejazdowego dokonał pociąg nr RMM 80681/5801 (zgodnie z rozkładem jazdy o godzinie jak w dniu wypadku). Przejazd pojazdem drogowym został przeprowadzony w sposób zbliżony do techniki i sposobu jazdy pojazdu uczestniczącego w wypadku. W pojeździe drogowym zamontowano rejestrator obrazu na wysokości oczu kierowcy. Podczas eksperymentu stwierdzono, że kierujący pojazdem drogowym w czasie dojazdu do drogi powiatowej jest oślepiany promieniami słonecznymi padającymi bezpośrednio z nad sygnalizatora drogowego nr S3. Podczas włączania się do ruchu i wjazdu na drogę powiatową, kierujący pojazdem drogowym zmuszony jest zająć lewą stronę drogi do żwirowni i wykonać ostry skręt w prawo (kąt 90 stopni) zajmując także lewy pas drogi powiatowej jednocześnie pokonując stromy podjazd. W trakcie tego manewru przez cały czas promienie słoneczne oślepiają kierującego i w pewnym momencie podczas jazdy nadawane sygnały przez sygnalizator nr S3 nie są widoczne. Lustro drogowe mające poprawić widoczność na drogę powiatową podczas włączania się do ruchu z drogi do żwirowni nie spełnia swojego zadania, gdyż również znajduje się na wysokości padających promieni słonecznych (zdjęcia nr 10 i 11).
