PAŃSTWOWA KOMISJA BADANIA WYPADKÓW KOLEJOWYCH
Ministerstwo Spraw Wewnętrznych i Administracji

RAPORT Nr PKBWK 07/2022

**z postępowania w sprawie wypadku kolejowego
zaistniałego 03 lutego 2022 r. o godz. 06:14 na szlaku Warlubie – Laskowice Pomorskie,
w torze nr 2, przejazd kolejowo-drogowy kategorii B w km 437,386
linii kolejowej nr 131 Chorzów Batory – Tczew
obszar zarządcy infrastruktury PKP PLK S.A. Zakład Linii Kolejowych w Bydgoszczy**

WARSZAWA, dnia 14 grudnia 2022 r.

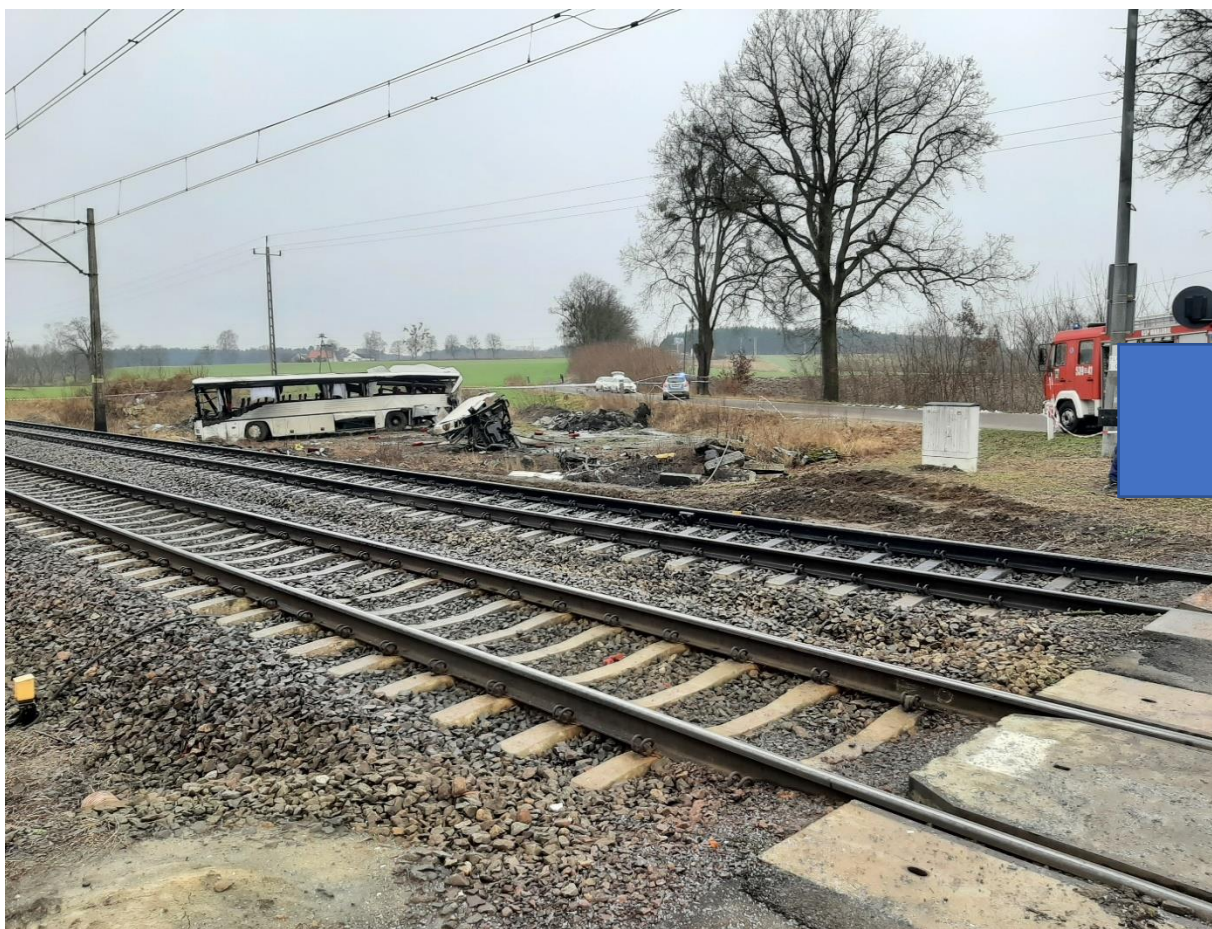
Skutki zdarzenia: W wyniku zdarzenia kierujący autobusem poniósł śmierć na miejscu. Zniszczeniu uległ autobus i uszkodzona została lokomotywa EU07A-002 oraz dwa wagony.

Zdjęcie 1 - Skutki zdarzenia (materiał własny PKBWK)

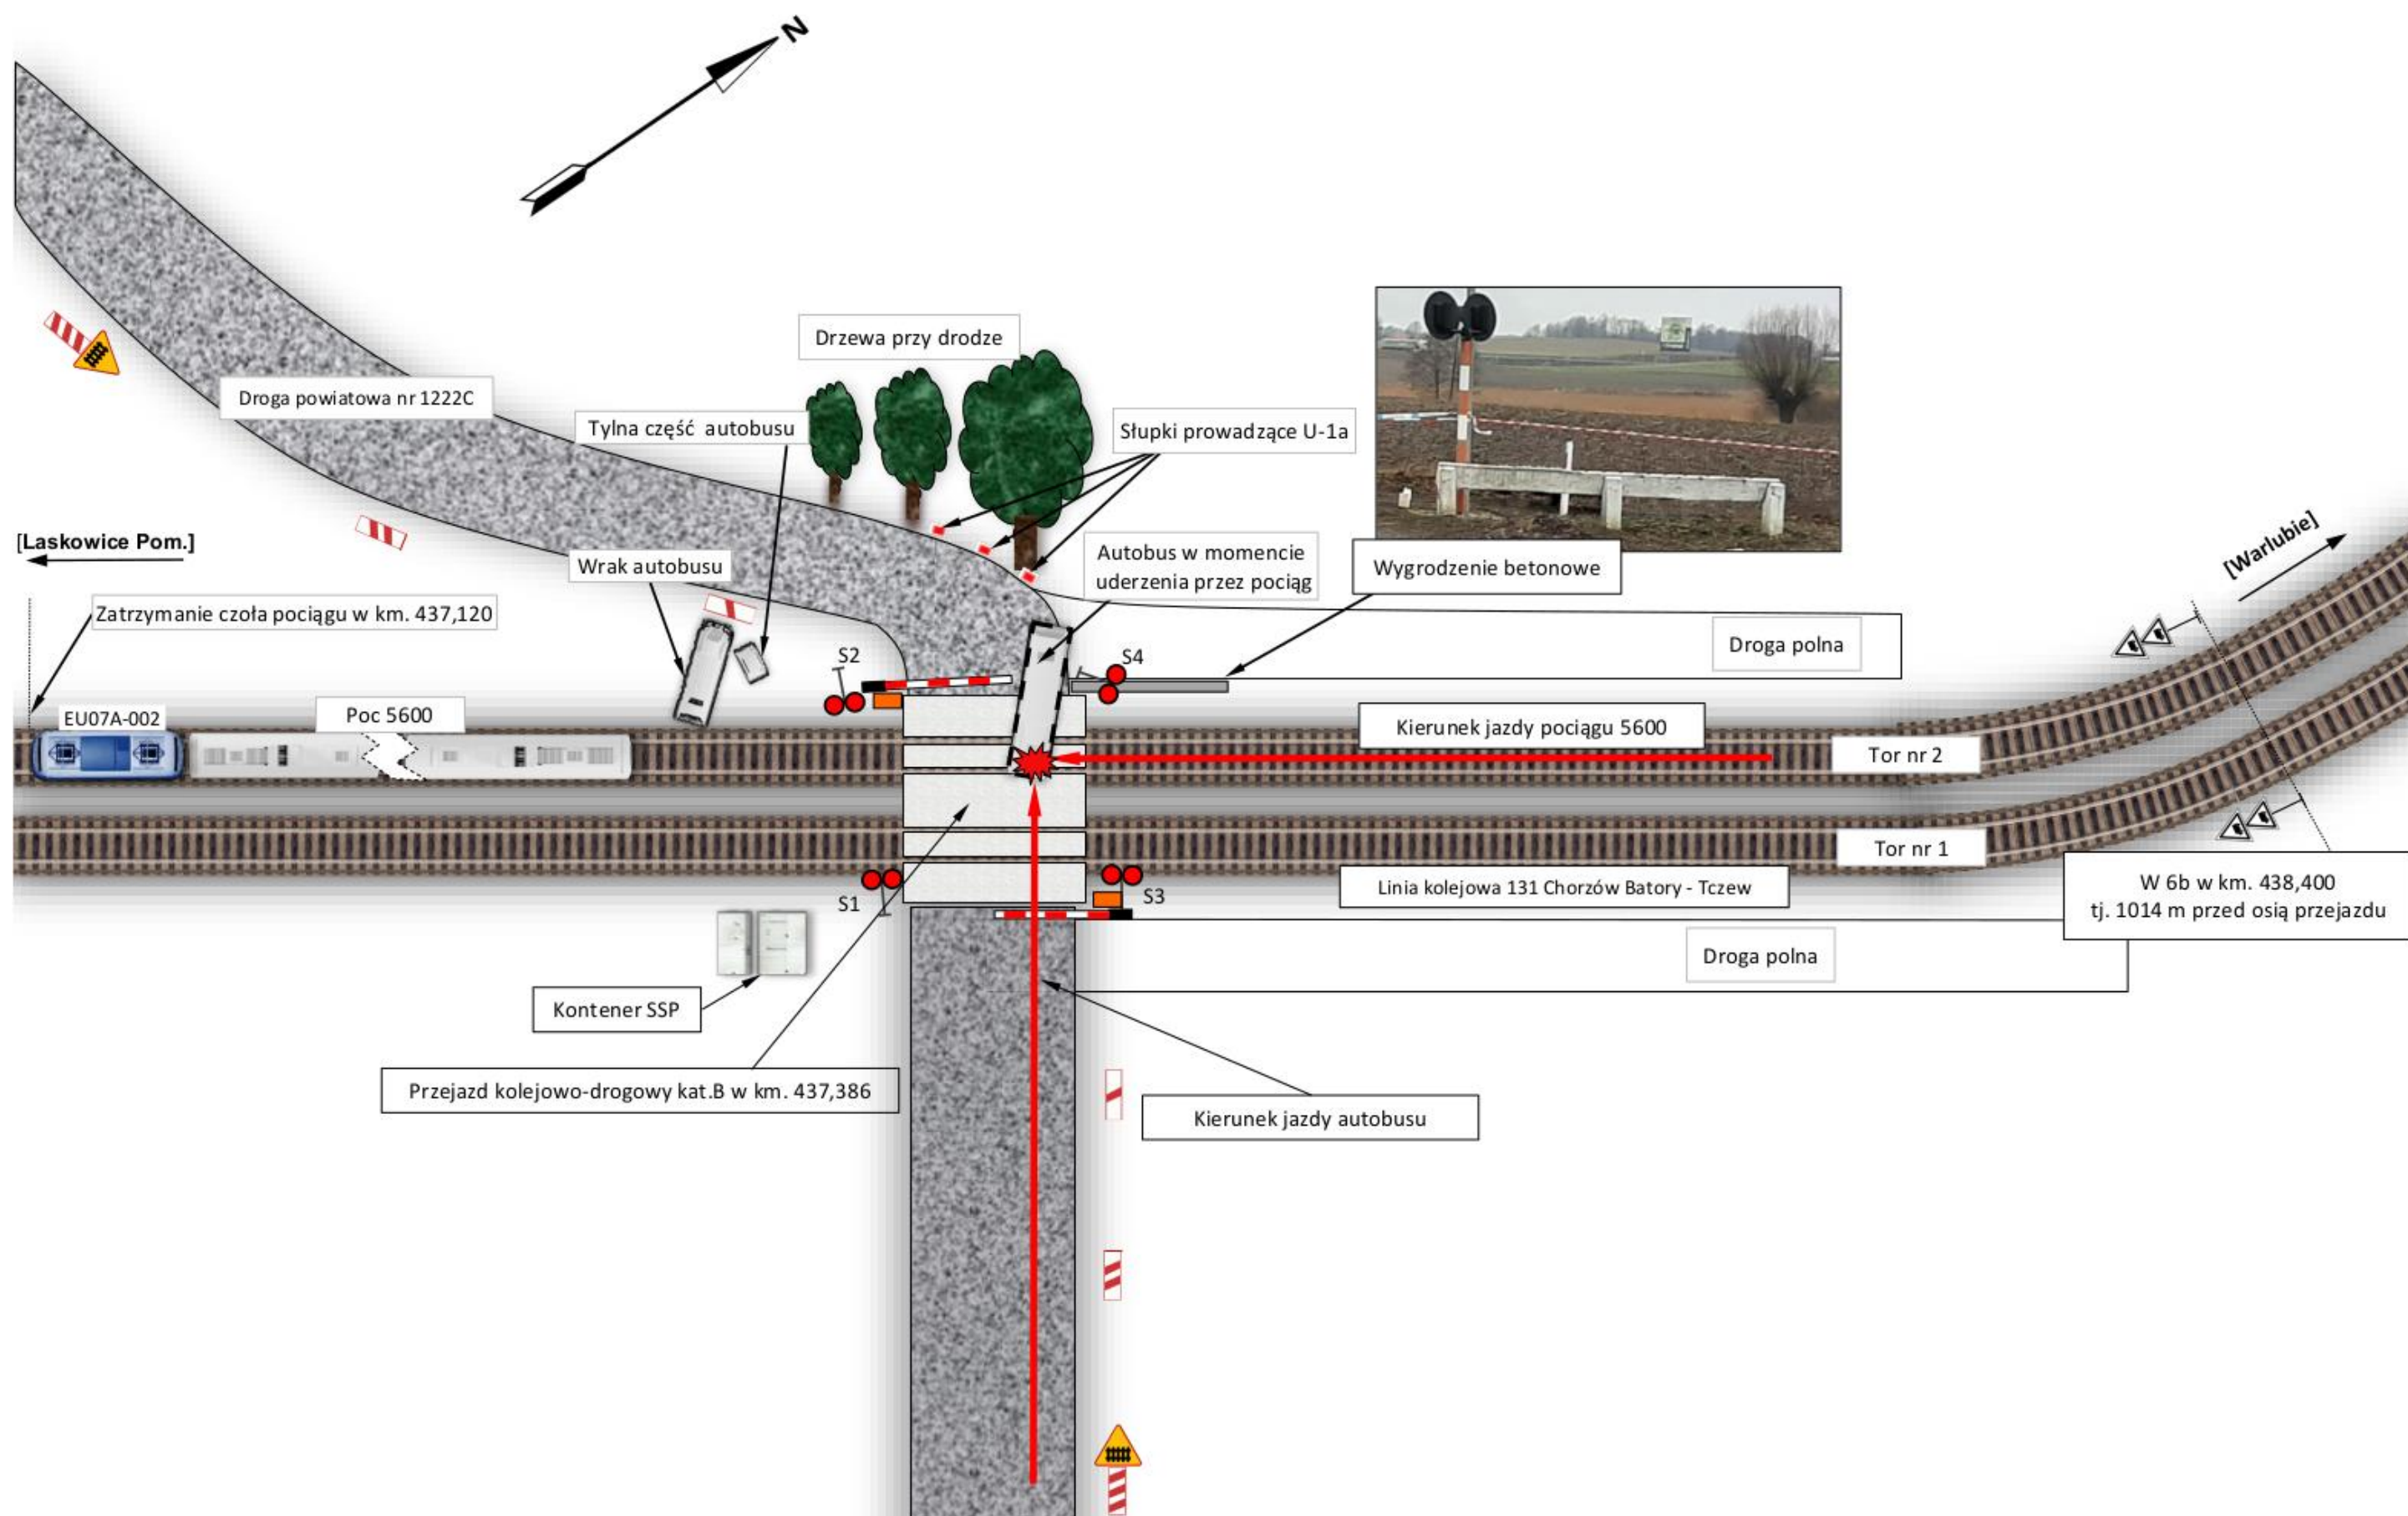
Rysunek 1 - Szkic wypadku (opr. PKBWK)

Drzewo to utrudniało łagodny skręt autobusu w lewo, by uniknąć uszkodzenia urządzeń rogatek i utrzymanie się autobusu w czasie skrętu na swoim pasie jezdni bez zajęcia przeciwnego pasa ruchu. Współrzędne geograficzne przejazdu to 53°34'44"N 18°36'54"E. Zdarzenie zaistniało w porze ciemnej bez opadów i mgły, temperatura otoczenia -2°C.

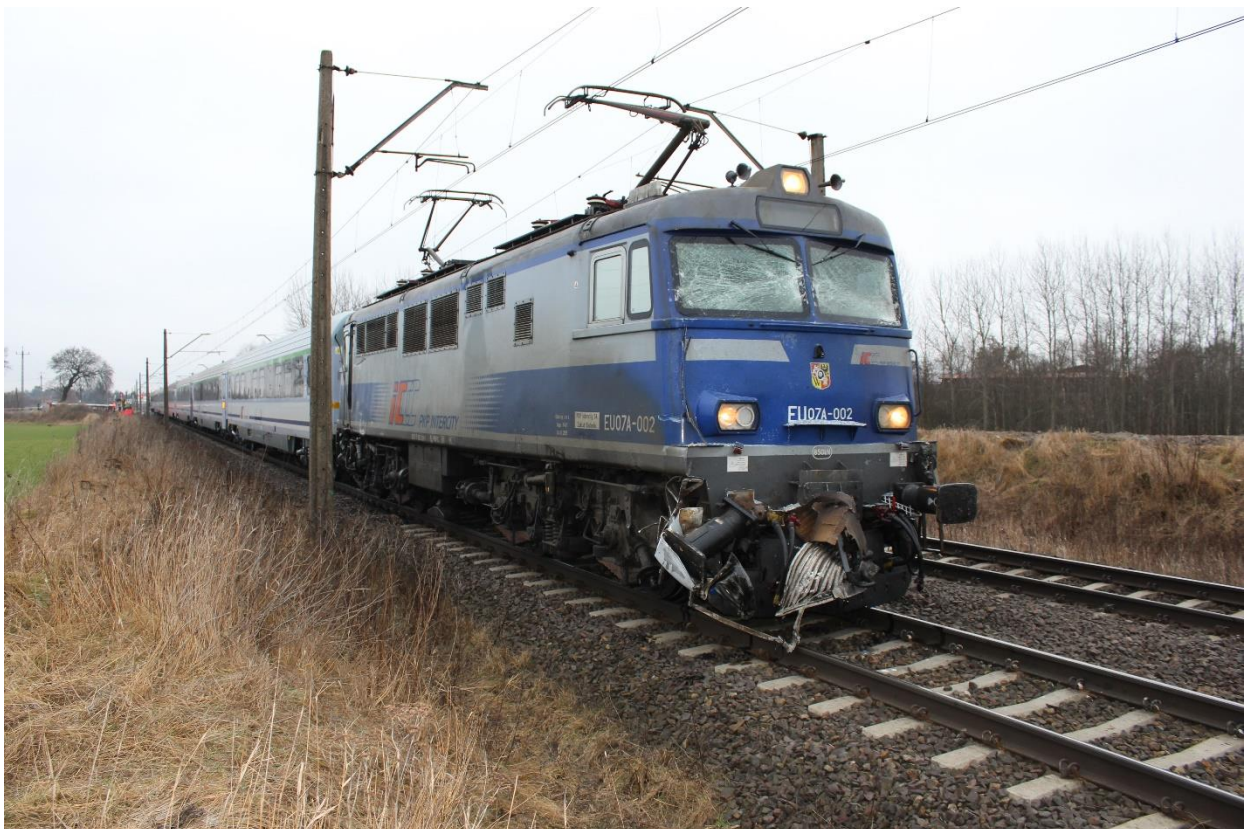
Pociąg nie uległ wykołaceniu. Uszkodzeniu uległo czoło lokomotywy EU07A-002 - kabina A, tj. szyby czołowe, zderzaki, zgarniacze przewody układu zasilającego i hamulcowego, szyby. Dodatkowo uszkodzone zostało boczne poszycie lokomotywy wraz z cylindrami hamulcowymi i amortyzatorami oraz wybita szyba boczna kabiny B. W wyniku zastosowania nagłego hamowania pociągu powstały płaskie miejsca na kołach w dwóch wagonach (wagon restauracyjny i ostatni w składzie pociągu). Na skutek uderzenia koła zapasowego z pojazdu drogowego, uszkodzony został kanał wentylacyjny na podwoziu drugiego wagonu w składzie pociągu.

Zdjęcie 4 - Widok pojazdu kolejowego po wypadku

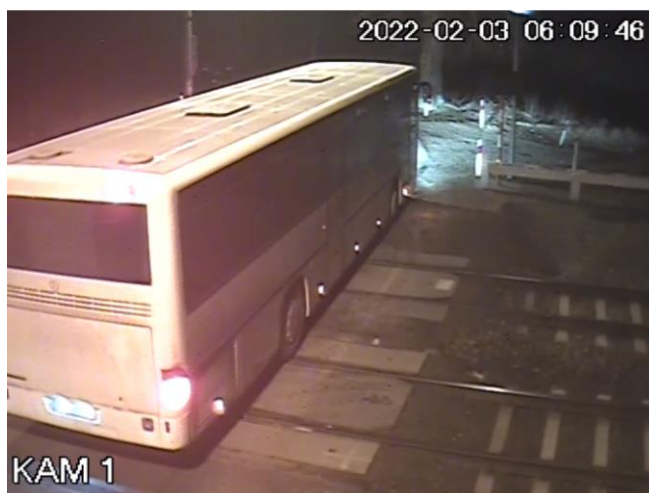
W dniu 03 lutego 2022 r. ok. godziny 06:10 z miejscowości Warlubie wyjechał autobus, który zgodnie z zaplanowaną trasą miał odebrać dzieci z Lipinek i zawieźć je do szkoły w Warlubiu. W autobusie oprócz kierującego pojazdem znajdował się opiekun dzieci. Trasa autobusu przebiegała drogą powiatową nr 1222C w stronę miejscowości Rulewo, w której znajduje się przejazd kolejowy kategorii B. Samoczynny system przejazdowy (ssp) tego przejazdu był w stanie ostrzegania z powodu jadącego pociągu towarowego po torze nr 1 w kierunku stacji Warlubie. Z uwagi na zamknięte roгатki i załączoną sygnalizację świetlną, autobus zatrzymał się przed przejazdem. Po przejeździe pociągu towarowego przez przejazd, system rozpoczął otwieranie rogatek. Przed ich całkowitym otwarciem i wyłączeniem sygnałów Warlubie nadawanych przez sygnalizatory drogowe, zbliżający się pociąg pasażerski IC 5600/1 po torze nr 2 od stacji spowodował podtrzymanie stanu ostrzegania samoczynnego systemu przejazdowego oraz ponowne zamknięcie rogatek. Światła na sygnalizatorach drogowych nieprzerwanie nadawały sygnały zabraniające wjazdu na przejazd, a roгатki natychmiast po otwarciu, zaczęły się zamykać. Kierujący autobusem, nie zwracając uwagi na sygnał zabraniający wjazdu nadawany przez sygnalizatory drogowe (widoczne dla niego S1 i S3), wjechał na przejazd podczas zamykania rogatek. Kierujący autobusem dojechał do rogatek po drugiej stronie przejazdu i zatrzymał autobus. W czasie postoju polecił opiekunowi dzieci wysiąść z autobusu i podnieść ręcznie roгатkę.

Zdjęcie 5 - Zatrzymanie autobusu

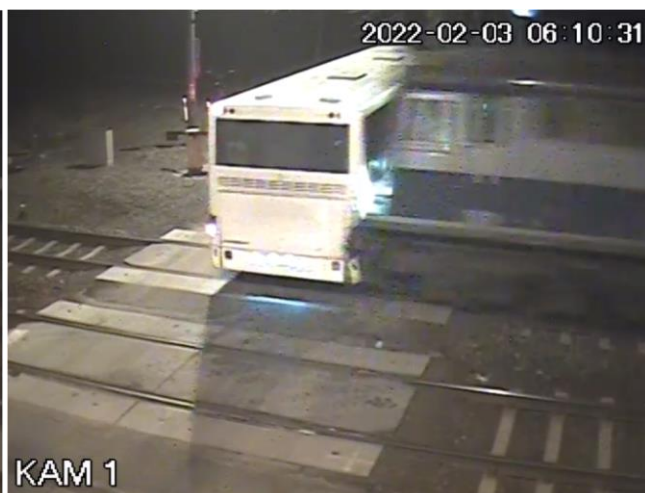
Zdjęcie 6 - Moment uderzenia

Opiekun po kilkakrotnie nieudanej próbie podniesienia rogatek zauważył, że od strony stacji Warlubie zbliża się pociąg. Polecił natychmiast kierującemu zjechać z przejazdu. Kierujący autobusem powoli ruszył w celu zjazdu z przejazdu i ominięcia rogatek bez jej uszkodzenia.

Maszynista pociągu IC5600/1 po minięciu stacji Warlubie oraz wyjeździe z łuku zauważył stojący autobus na przejeździe. Wdrożył nagle hamowanie pociągu i podał sygnał dźwiękowy „Baczność”. Pociąg uderzył w tył autobusu jadąc z prędkością ok. 90 km/h.

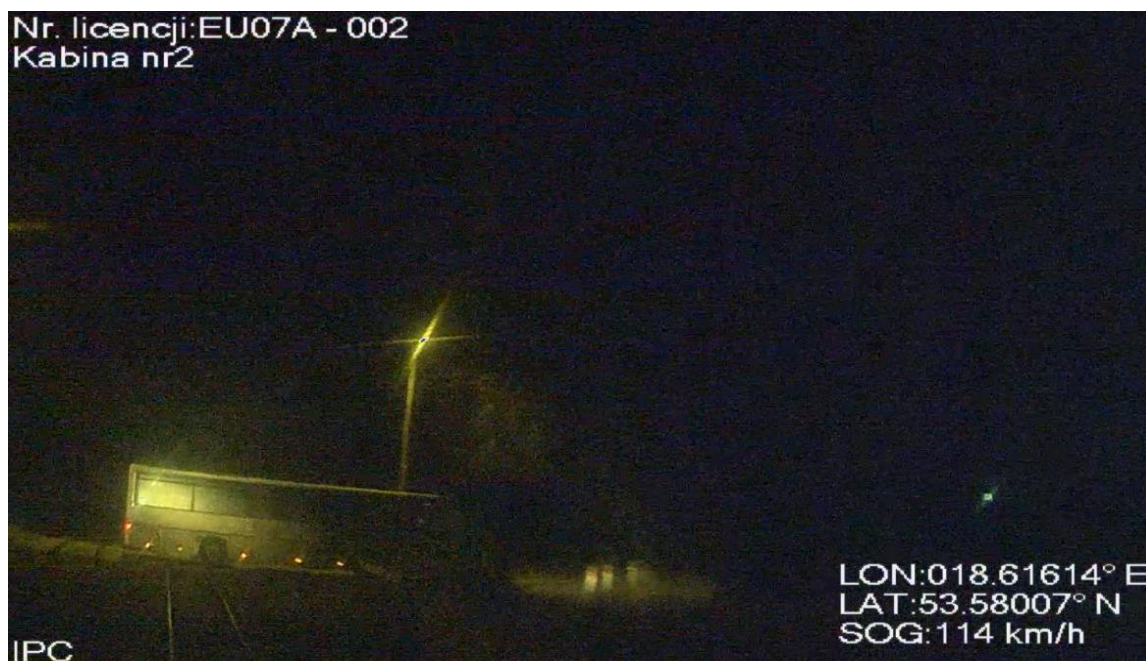
Czas od chwili zatrzymania się autobusu na przejeździe do momentu zdarzenia wyniósł 45 sekund.

Zdjęcie 7 - Widok autobusu na przejeździe z kabiny pojazdu kolejowego

W wyniku uderzenia autobus obrócił się o 90 stopni i bokiem uderzył w lokomotywę, a następnie został odrzucony na prawą stronę, patrząc w kierunku jazdy pociągu, na odległość ok. 100 metrów od przejazdu.

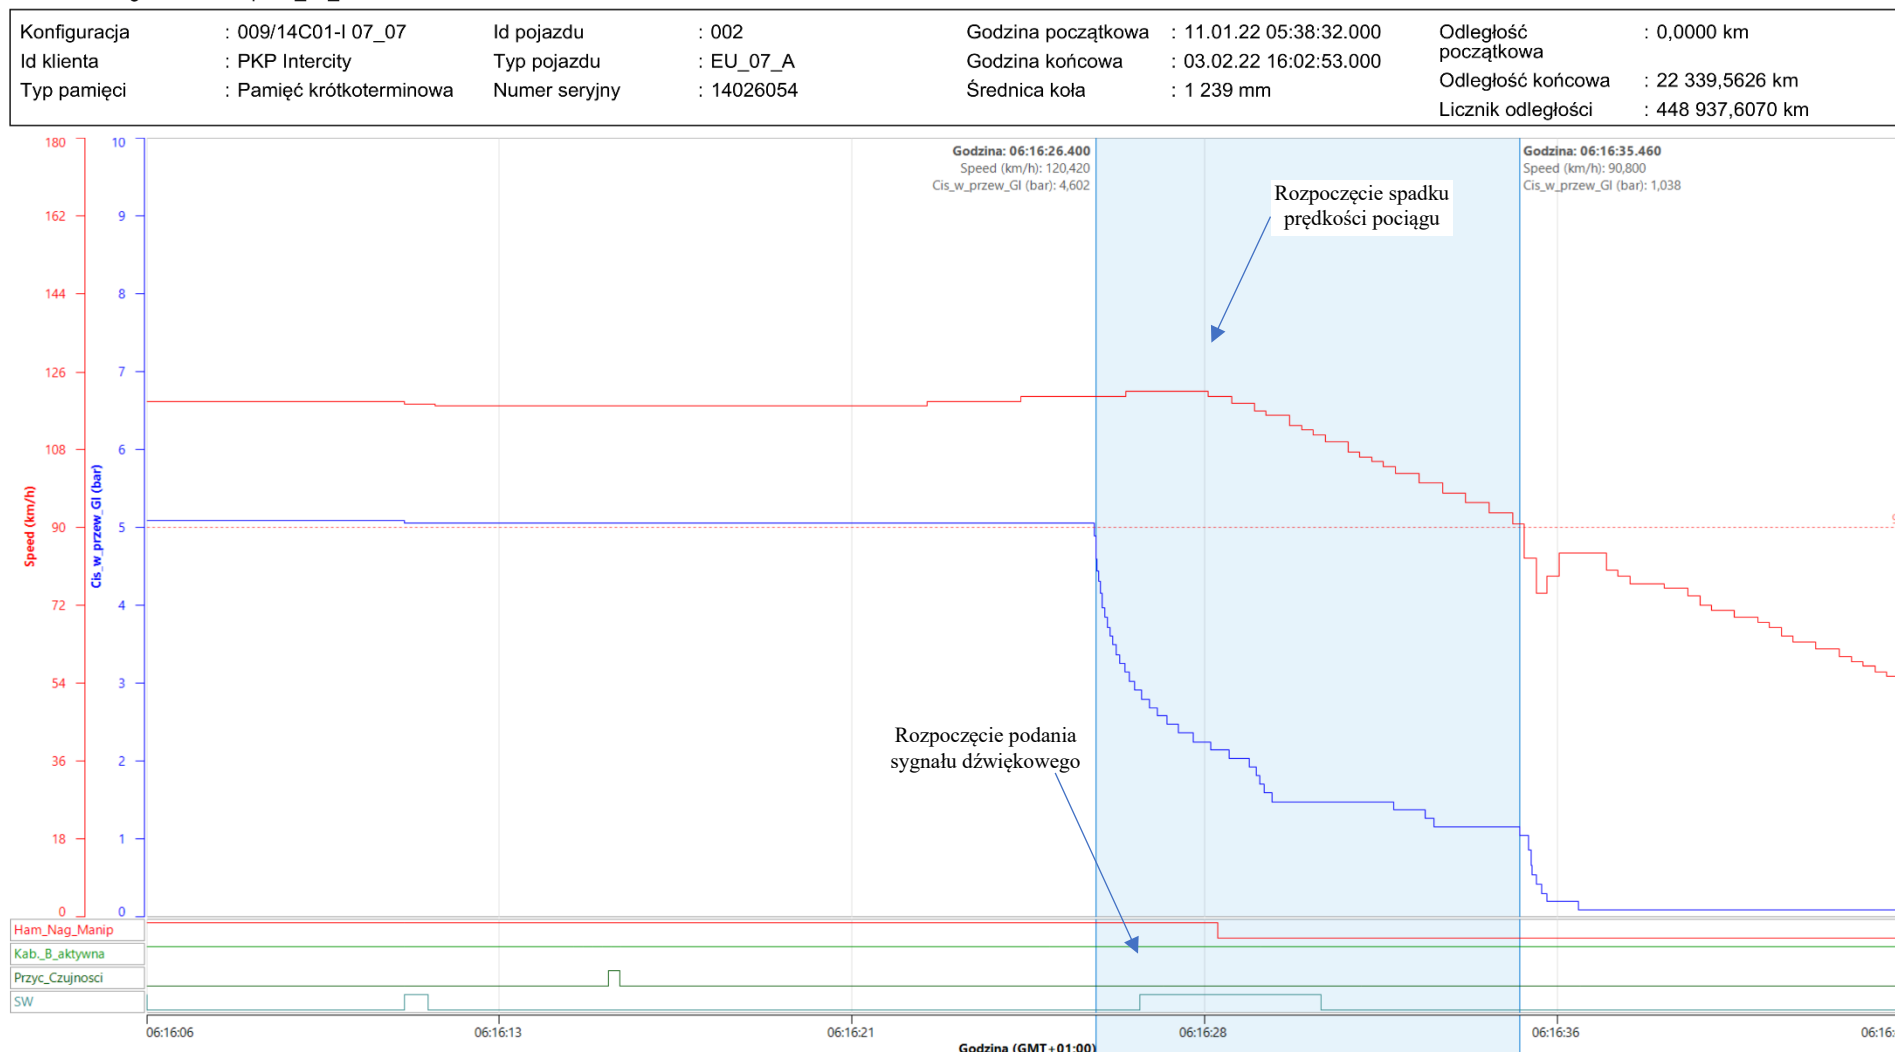
Rysunek 2 - Wykres parametrów jazdy lokomotywy EU07A-002 w funkcji czasu (opr. PKBWK)

- od godziny 06:16:06 (km 22 322,2322) do godziny 06:16:21 (km 22 322,6322) przejazd pociągu przez stację Warlubie z prędkością do 120 km/h,
- po minięciu stacji Warlubie wzrost prędkości pociągu do 120,4 km/h,
- godzina 06:16:26 (km 22 322,8322) zauważenie przez maszynistę przeszkody na przejeździe, załączenie zadajnikiem jazdy hamowania i spadek ciśnienia powietrza w przewodzie głównym,
- od godziny 06:16:27 do godziny 06:16:31 – podawanie sygnału dźwiękowego „Baczność”,
- od godziny 06:16:28 do godziny 06:16:35 – spadek prędkości ze 120,4 km/h do 90,8 km/h,
- godzina 06:16:35 – przy prędkości 90,8 km/h najechanie na przeszkodę i spadek ciśnienia w przewodzie głównym do 1,03 bara,
- godzina 06:16:52 – zatrzymanie pociągu po 17 sekundach i pokonaniu drogi ok. 239 m.

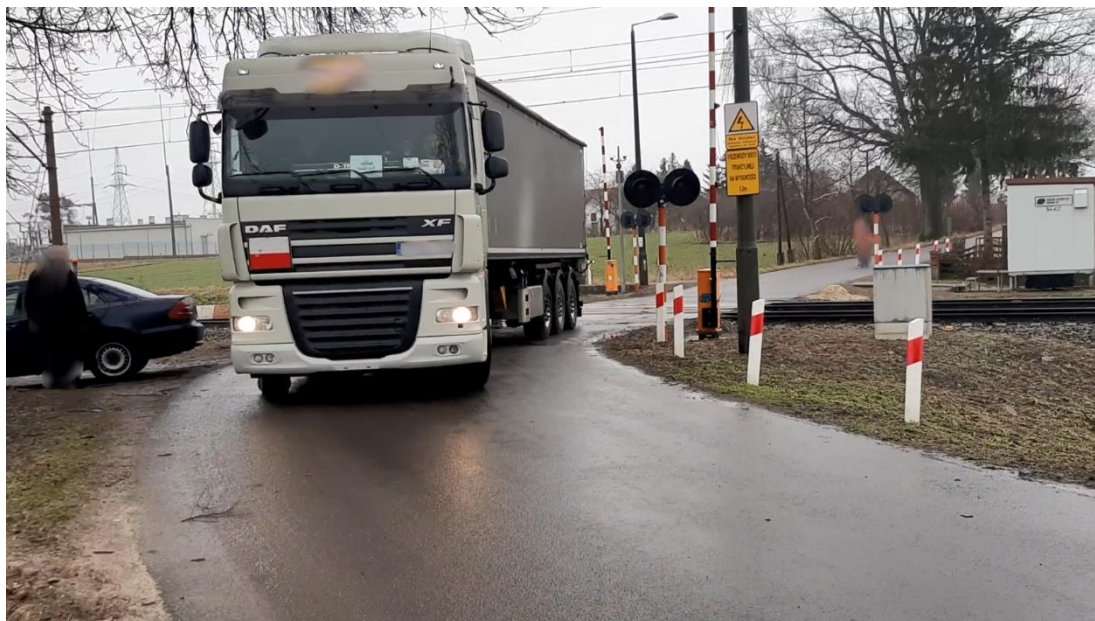
Podczas przeprowadzonej wizji lokalnej na przejeździe Zespół badawczy zaobserwował sposób pokonywania przejazdu przez samochody ciężarowe (zdjęcia nr 9 i 10). Jak wynika z usytuowania drogi za przejazdem (szerokość pasa drogowego 4,2 m, rosnące drzewo na wprost oraz ostry zakręt w lewo) kierujący pojazdami drogowymi, szczególnie ciężarowymi i autobusami, przejeżdżając przez przejazd przy otwartych rogatkach w kierunku miejscowości Bąkowy Młyn, zajmują przeciwny pas ruchu. Jadące pojazdy w kierunku przeciwnym narażone są na kolizję. W celu uniknięcia sytuacji kolizyjnych należy zmienić organizację ruchu w rejonie przejazdu w taki sposób, aby pierwszeństwo przejazdu przez przejazd miały pojazdy jadące z kierunku miejscowości Bąkowski Młyn.

Zdjęcie 9 -Przejazd samochodu ciężarowego przy otwartych rogatkach(material własny PKBWK)

Ponadto zostało wydane przez Przewodniczącego PKBWK zalecenie dotyczące usunięcia drzewa rosnącego z lewej strony przejazdu jadąc od miejscowości Bąkowski Młyn.

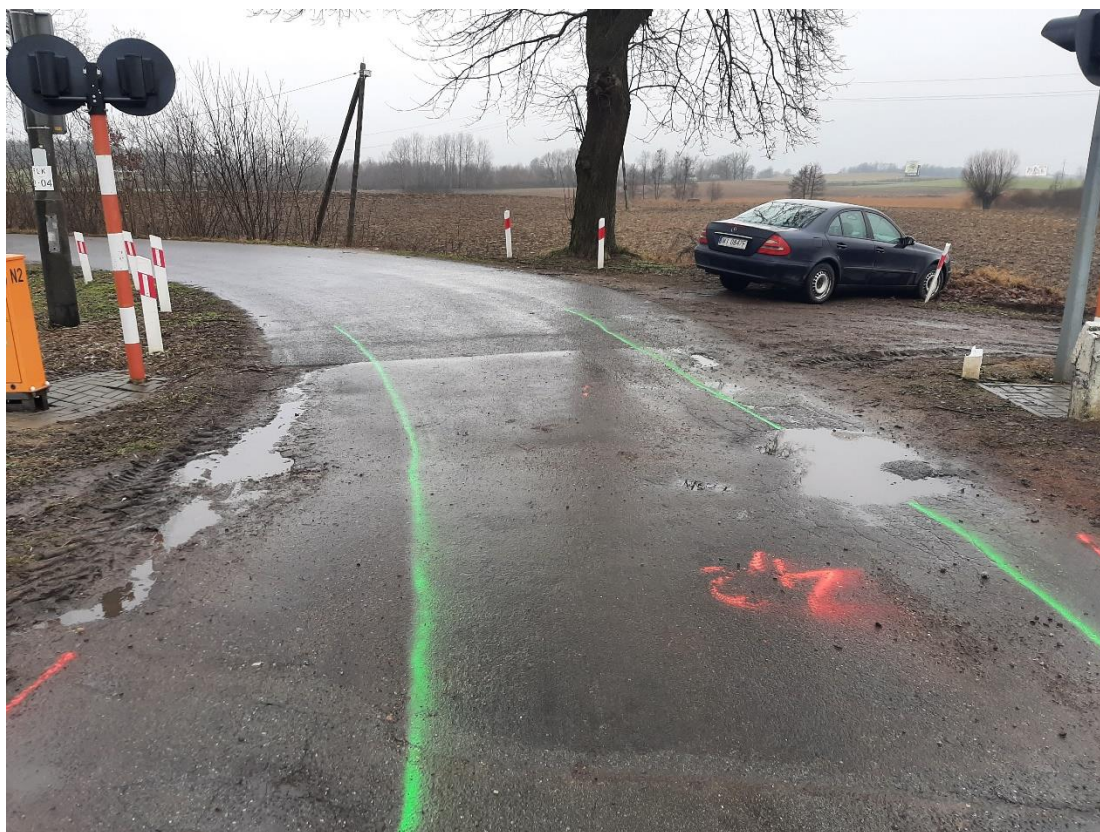
Zdjęcie 10 -Tor jazdy samochodu ciężarowego przy otwartych rogatkach(material własny PKBWK)
