PAŃSTWOWA KOMISJA BADANIA WYPADKÓW KOLEJOWYCH
Ministerstwo Spraw Wewnętrznych i Administracji

RAPORT Nr PKBWK 02/2023

**z postępowania w sprawie wypadku kolejowego
zaistniałego dnia 20 czerwca 2022 r. o godz. 12:55
na posterunku odgałęźnym Regalica,
linii kolejowej Poznań Główny POD – Szczecin Główny nr 351 w km 204,079**

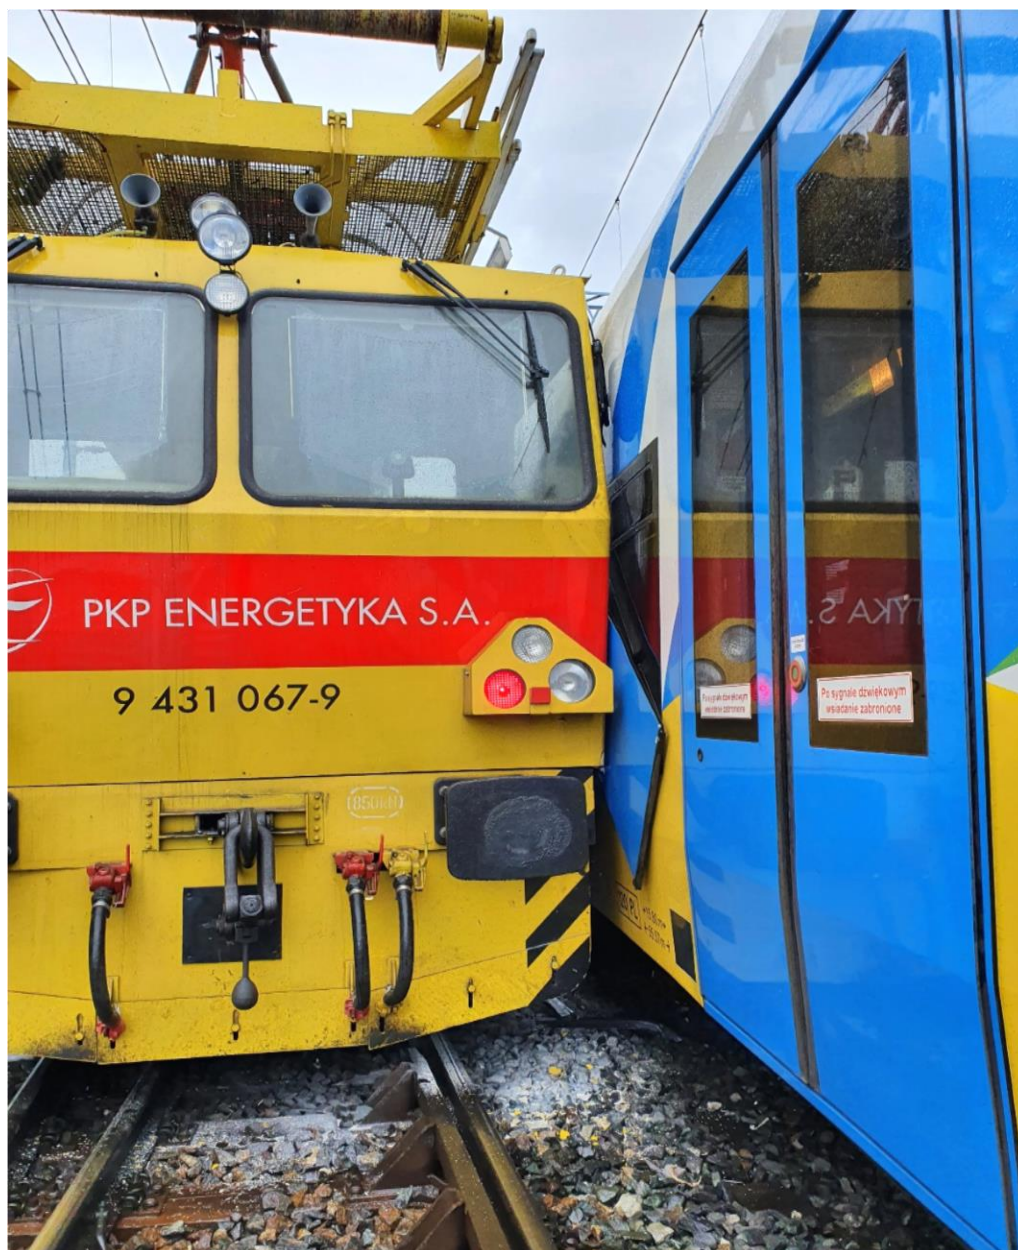
Zdjęcie 2. Widok miejsca starcia pojazdów (źródło: materiały przekazane przez komisję kolejową)

Podczas przejazdu pociągu ROM 88628/9 torem nr 2 doszło do kolizji polegającej na starciu bocznym w ukresie rozjazdu nr 3 z pociągiem sieciowym Rob.1, stojącym na torze nr 1. Koniec pociągu Rob.1 znajdował się w ukresie rozjazdu nr 3, zajmując skrajnię dla jadącego pociągu ROM 88628/9.

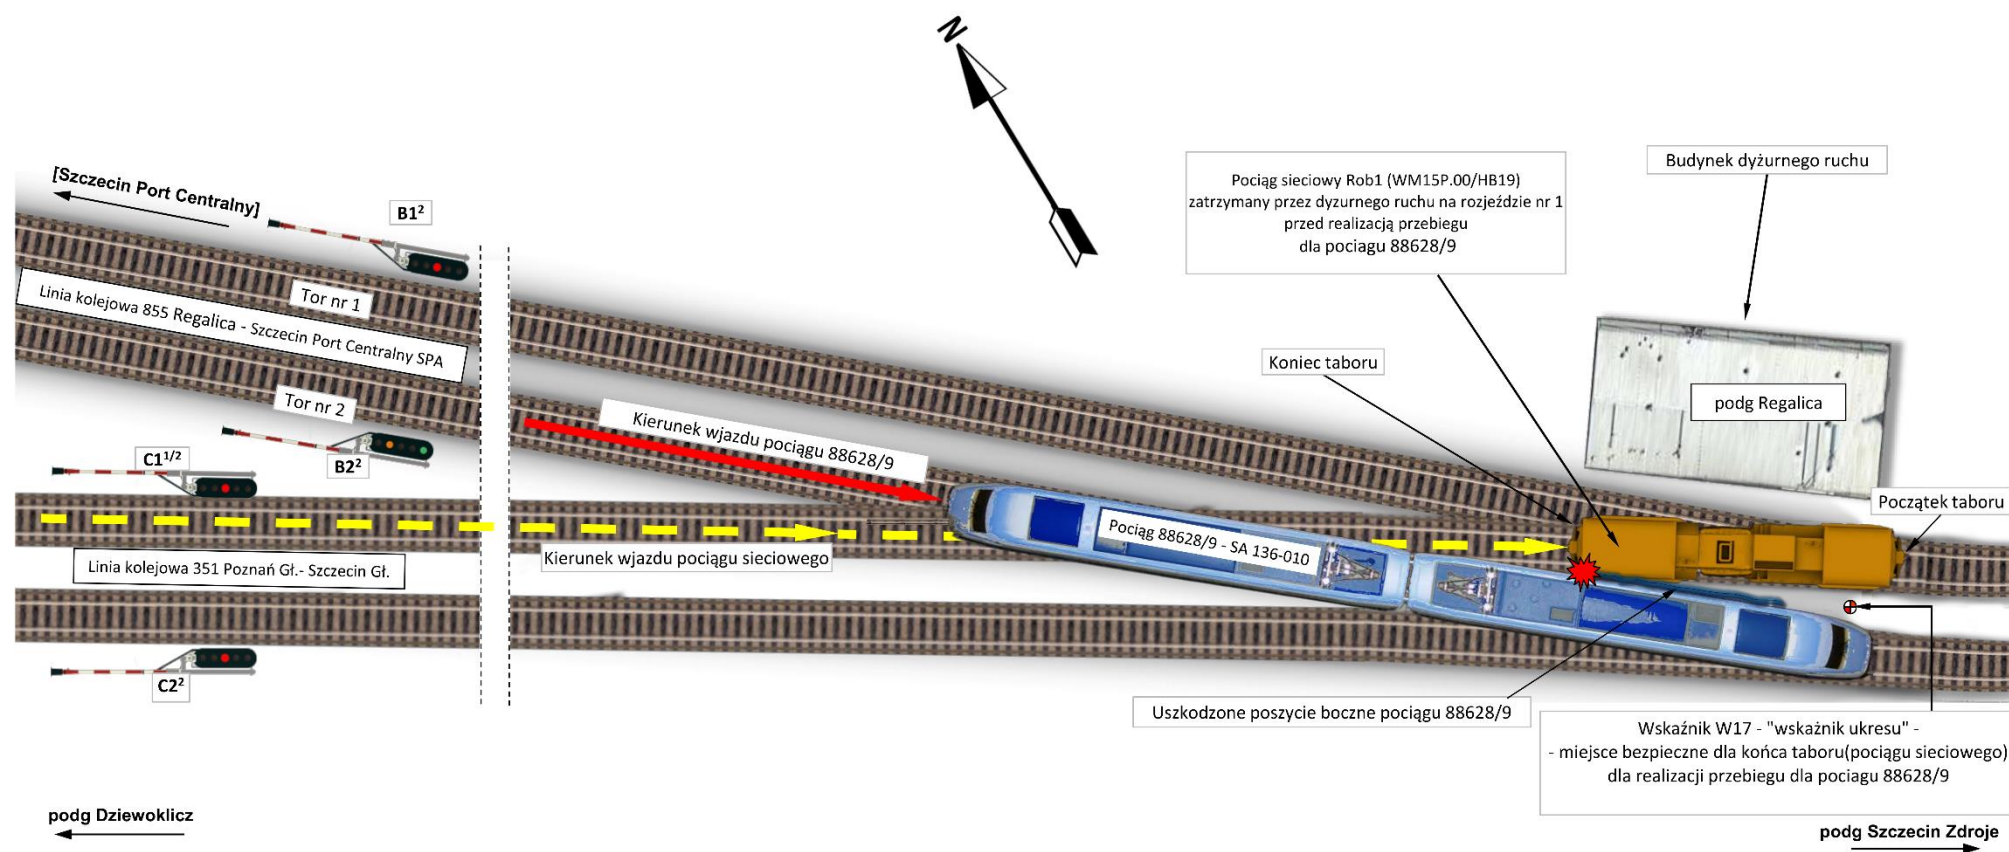
Rysunek 1 - Szkic wypadku (opr. PKBWK)

Tor nr 2 linii nr 855 położony w łuku, ograniczającym widoczność pociągu sieciowego stojącego na rozjeździe nr 1 w skrajni taboru przejeżdżającego pociągu.

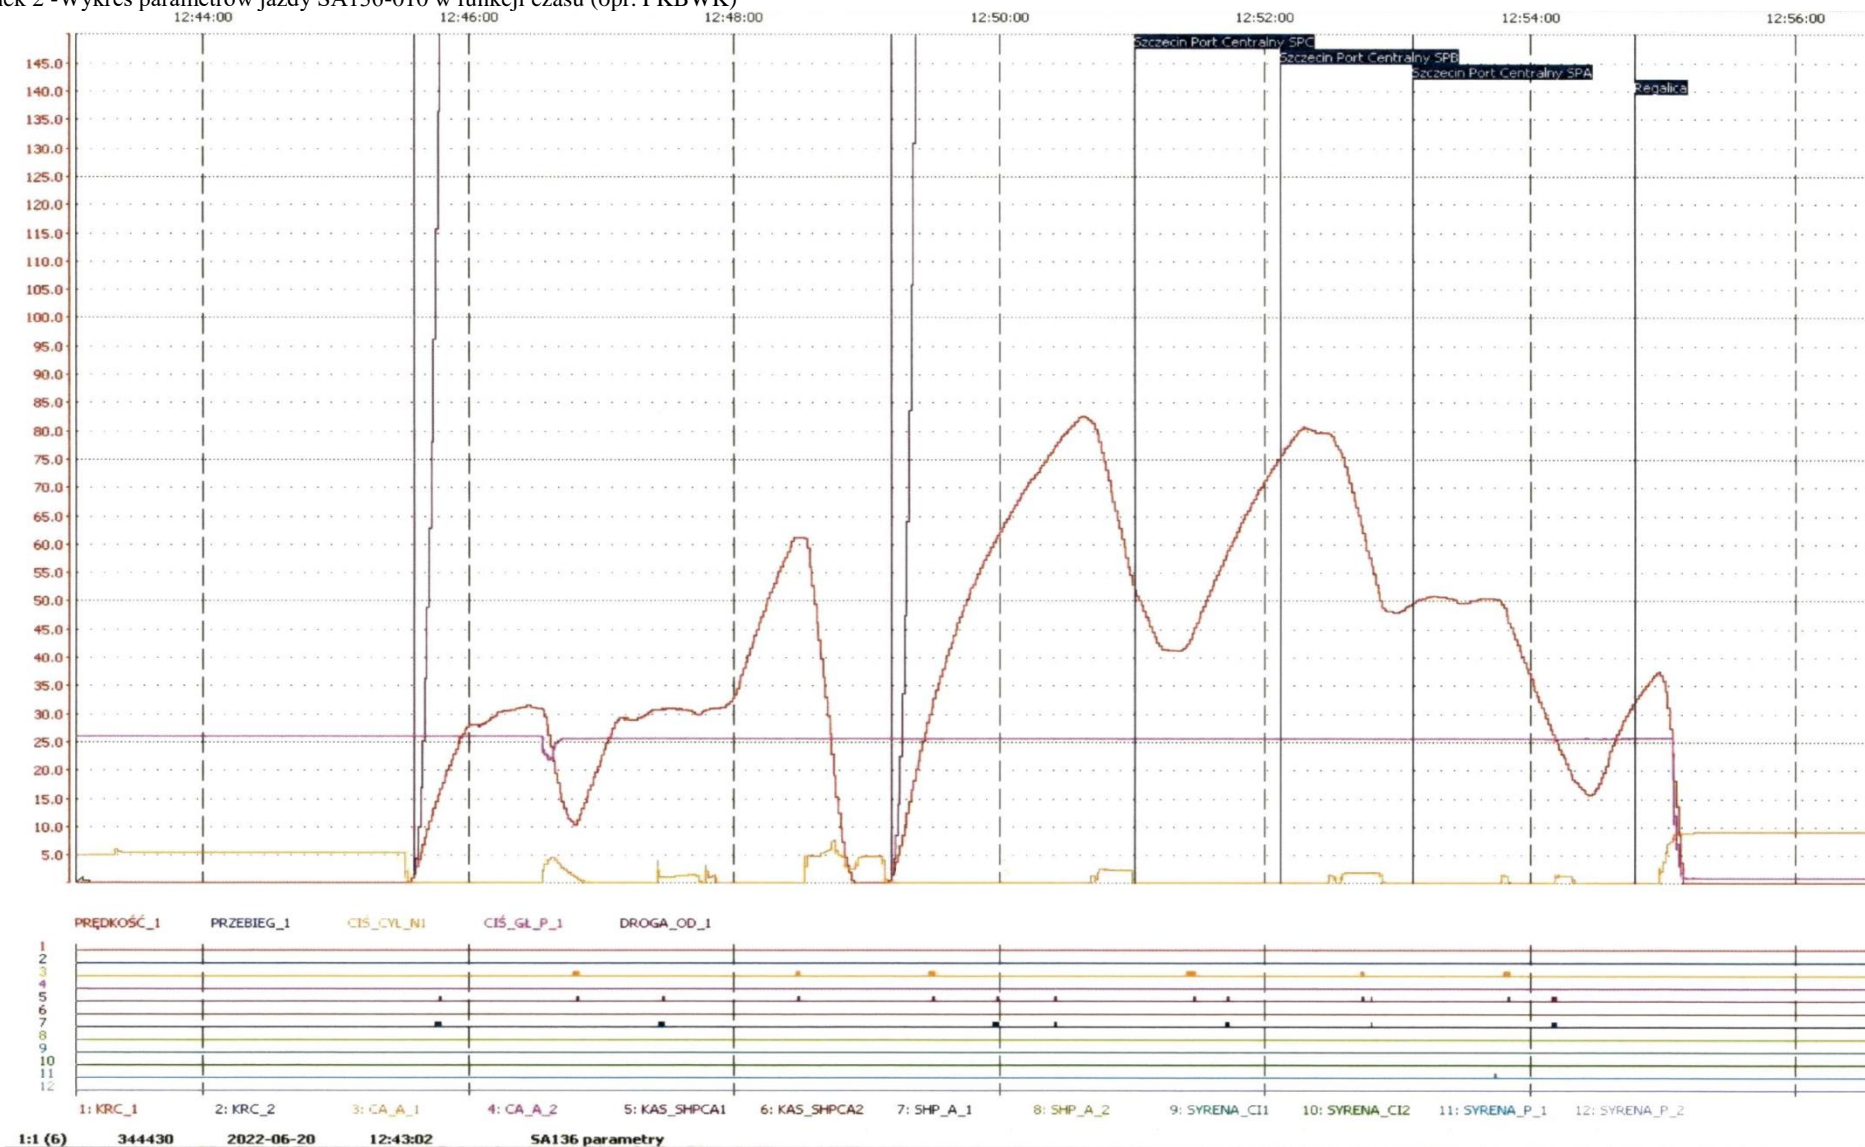
Rysunek 2 -Wykres parametrów jazdy SA136-010 w funkcji czasu (opr. PKBWK)

Analizie zostały poddane parametry jazdy pociągu ROM 88628/9/9 zarejestrowane w godzinach od 12:45:34 do 12:55.

- godz. 12:45:34 uruchomienie pociągu na stacji początkowej Szczecin Główny, wzrost prędkości do prędkości 30 km/h i wykonanie kontrolnego hamowania, zmniejszenie prędkości do wartości 10 km/h,

- godz. 12:48:53 zatrzymanie pociągu na stacji Szczecin Port Centralny,
- godz. 12:49:10 odjazd pociągu ze stacji Szczecin Port Centralny do godz. 12:50:38 wzrost prędkości jazdy do około 82 km/h,

- godz. 12:50:38 hamowanie służbowe i zmniejszenie prędkości jazdy do około 41 km/h - przed semaforem wjazdowym do posterunku ruchu Szczecin Port Centralny SPB, następnie od godz. 12:51:22 do godz. 12:52:17 wzrost prędkości jazdy do około 80 km/h,

- od godz. 12:54:25 wzrost prędkości jazdy z 15 km/h do około 37 km/h,
- godz. 12:54:58 przy prędkości około 37,25 km/h nagły wzrost ciśnienia powietrza w cylindrach hamulcowych do 3,44 bar,

- godz. 12:55:04 nagły spadek ciśnienia powietrza w przewodzie głównym oraz dalszy lekki wzrost ciśnienia powietrza w cylindrach hamulcowych do 3,50 bar - świadczące o wdrożeniu nagłego hamowania,
