PAŃSTWOWA KOMISJA BADANIA WYPADKÓW KOLEJOWYCH
Ministerstwo Spraw Wewnętrznych i Administracji

RAPORT Nr PKBWK/03/2020

**z badania poważnego wypadku kat. A19
zaistniałego w dniu 03 lipca 2019 r. o godz. 08:50
szlak Wargowo – Złotniki, tor zamknięty nr 2,
na przejeździe kolejowo-drogowym kat. „B” w km 13,916
linii kolejowej nr 354 Poznań Główny PoD – Piła Główna**

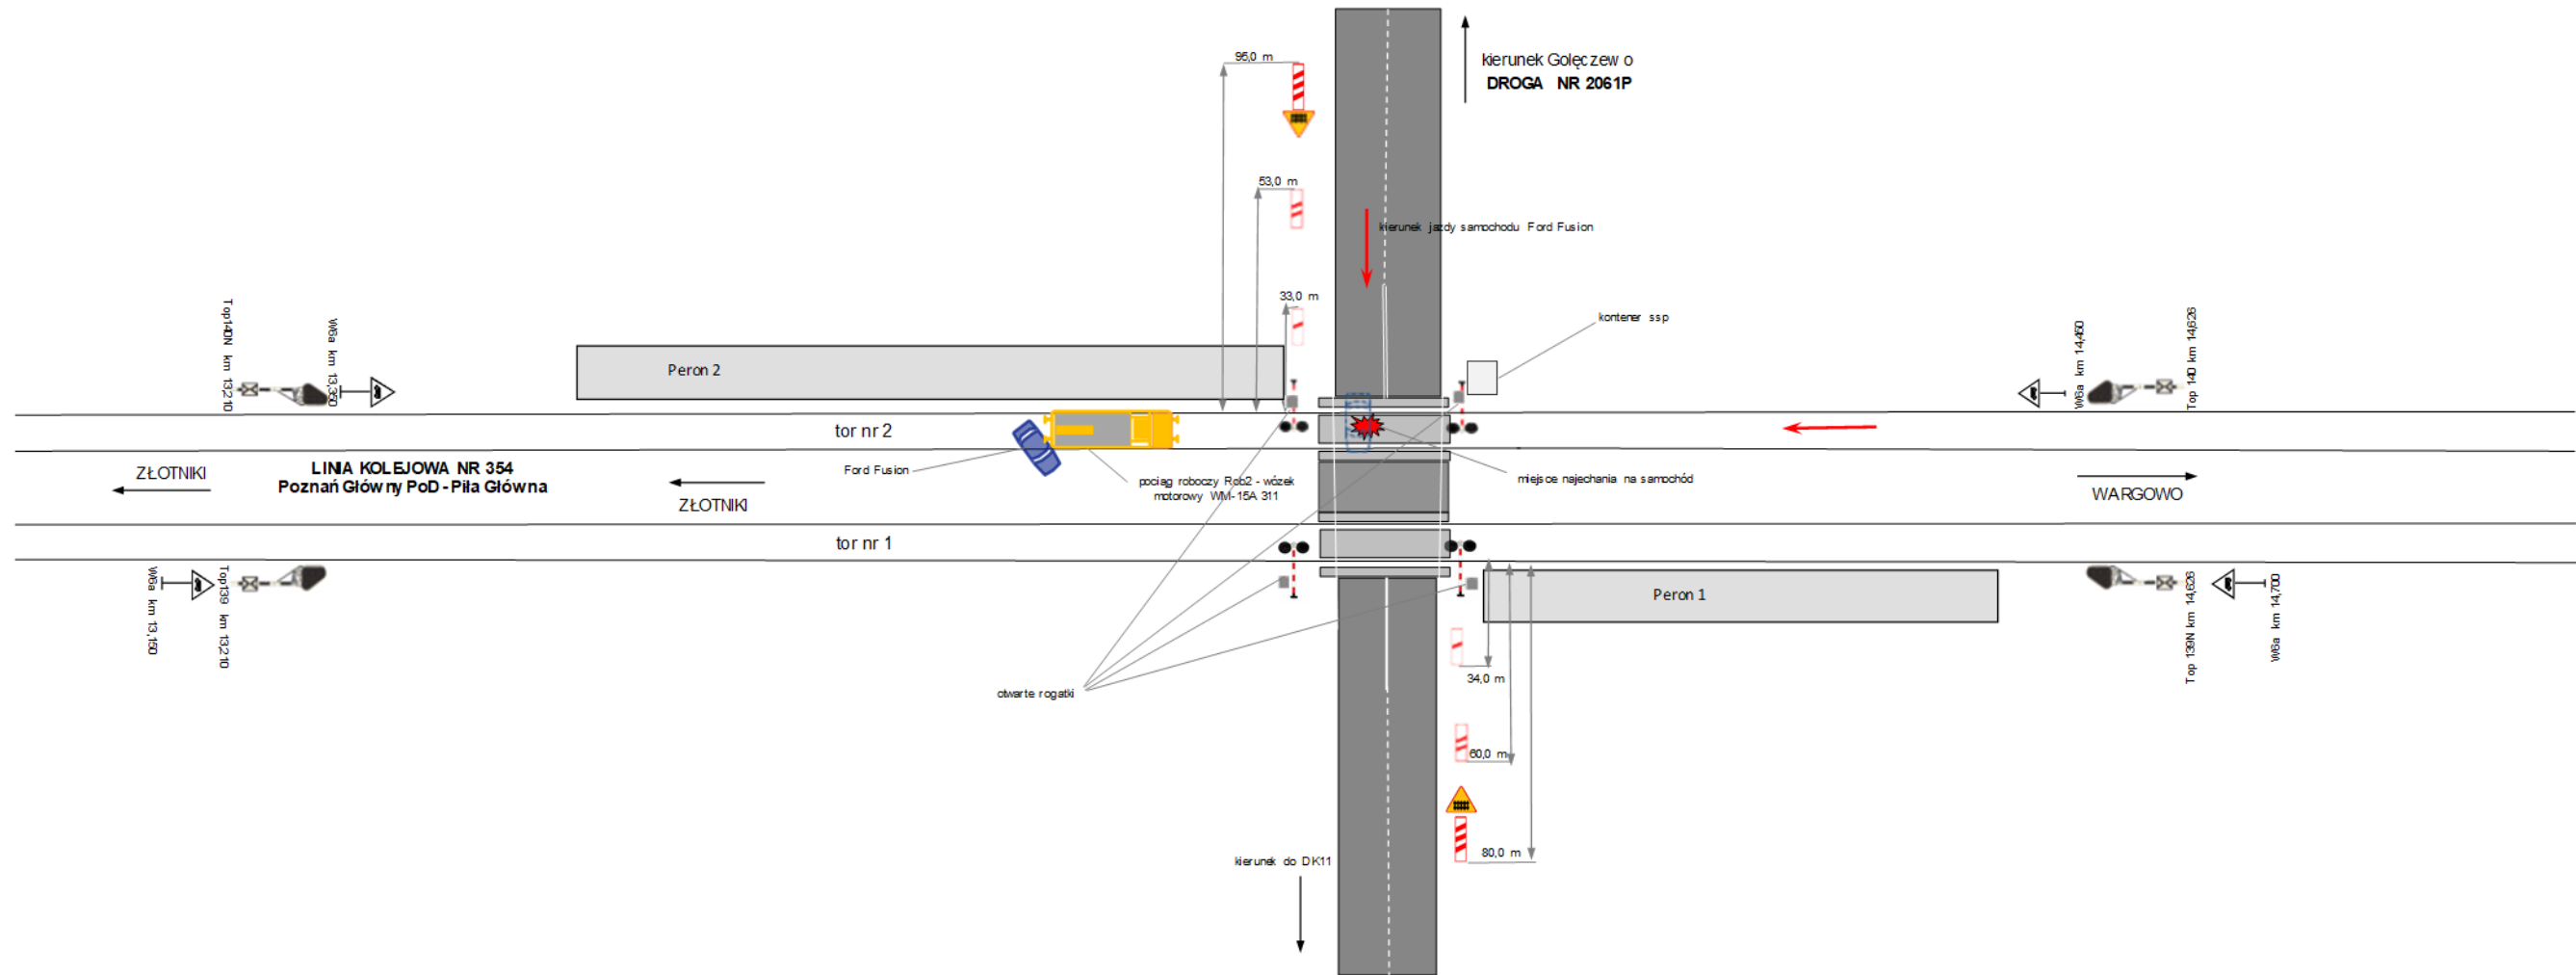
SZKIC
miejsca poważnego wypadku kolejowego kategorii A 19
w dniu 03.07.2019 r. o godz. 08:50 na przejeździe kolejowo - drogowym kategorii B
w km 13,916 linii kolejowej nr 254 szlak Wargowo - Złotniki

W dniu 03.07.2019 r. pociąg roboczy Rob.2, składający się z wózka motorowego WM-15A 311 o numerze EVN PL-PLK 99 51 9 483 127-8, poruszał się torem zamkniętym nr 2 szlaku Wargowo – Złotniki, linii kolejowej nr 354 w kierunku stacji Złotniki. Przejazd odbywał się w celu przeprowadzania prób eksploatacyjnych, w związku z odbiorem urządzeń sterowania ruchem kolejowym po modernizacji toru nr 2. Wózek motorowy poruszał się skrzynią ładunkową z żurawiem hydraulicznym do przodu. W pojeździe kolejowym znajdował się maszynista wózka motorowego WM-15A 311 kierujący tym wózkiem. Prędkość pociągu Rob.2 wynosiła (na podstawie wysłuchania) ok. 50 km/h. Dojeżdżając do tarczy ostrzegawczej przejazdowej Top140, znajdującej się w kilometrze 14,626, a odnoszącej się do przejazdu kolejowo – drogowego w kilometrze 13,916, maszynista zauważył, że tarcza jest ciemna. Kontynuował jazdę zmniejszając prędkość. Przejeżdżając obok wskaźnika W6a usytuowanego w km 14,450 (534 m przed przejazdem), odnoszącego się do tego przejazdu, maszynista podał sygnał Rp1 „Bacność” (jeden długi sygnał syreny). Gdy pociąg roboczy Rob.2 znajdował się bezpośrednio przed przejazdem, na przejazd od strony miejscowości Gołęczewo, wjechał samochód osobowy Ford Fusion poruszający się z umiarkowaną prędkością (teren zabudowany), którego kierowca patrzył prosto przed siebie bez upewniania się, że czy nie zbliża się pojazd szynowy (na podstawie nagrania z monitoringu na przejeździe). Pociąg Rob.2 wjechał na przejazd z prędkością ok. 27 km/h (bez osoby kierującej ruchem). Widoczność na przejeździe ograniczał kontener ssp co utrudniało wzajemne wcześniejsze zauważenie się. Pomimo uruchomienia nagłego hamowania doszło do uderzenia w lewy bok samochodu osobowego. Samochód osobowy został uderzony zderzakami wózka motorowego. Lewy zderzak uderzył w samochód na wysokości okna kierowcy i został wepchnięty do środka samochodu, natomiast prawy zderzak uderzył w tył samochodu. Zaczepiony na zderzaku i obrócony na lewą stronę wózka motorowego samochód był następnie pchany przez wózek motorowy aż do zatrzymania, które nastąpiło po przejechaniu ok. 26 m. Gdyby wjazd wózka motorowego odbywał się z dozwoloną prędkością nie większą niż 20 km/h skutki wypadku mogły być znacznie mniejsze, gdyż samochód zdążyłby przejechać przez tor nr 2, albo też uderzenie nastąpiłoby w tylną część samochodu osobowego zwiększając szanse na przeżycie kierowcy.

Samochód osobowy uległ całkowitemu zniszczeniu, a w wózku motorowym uszkodzone zostały stopnie na ścianie czołowej.
