PAŃSTWOWA KOMISJA BADANIA WYPADKÓW KOLEJOWYCH
Ministerstwo Spraw Wewnętrznych i Administracji

RAPORT Nr PKBWK/5/2020

**z badania incydentu kolejowego kategorii C 41
zaistniałego w dniu 30 lipca 2019 r. o godzinie 16:53
na stacji Złoceniec, tor nr 2,
w km 114,131, linia kolejowa nr 210 Chojnice – Runowo Pomorskie**

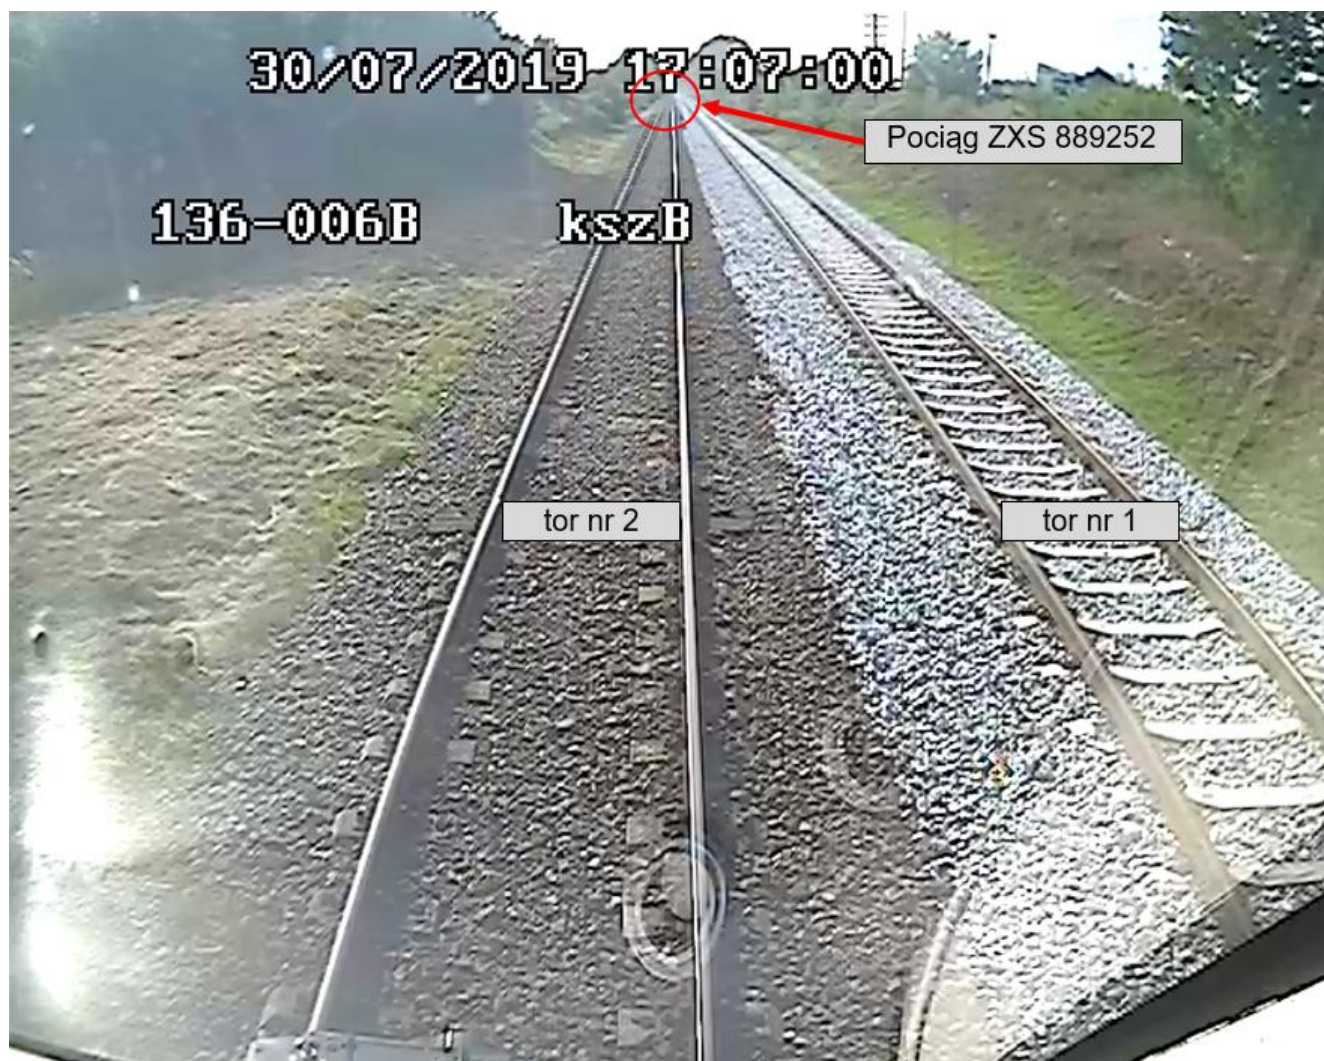
Zdjęcie 1 – Miejsce zatrzymania się pociągu APM 88247 po użyciu „Radiostopu”
(zdjęcie z kamery pociągu stojącego na torze nr 2).

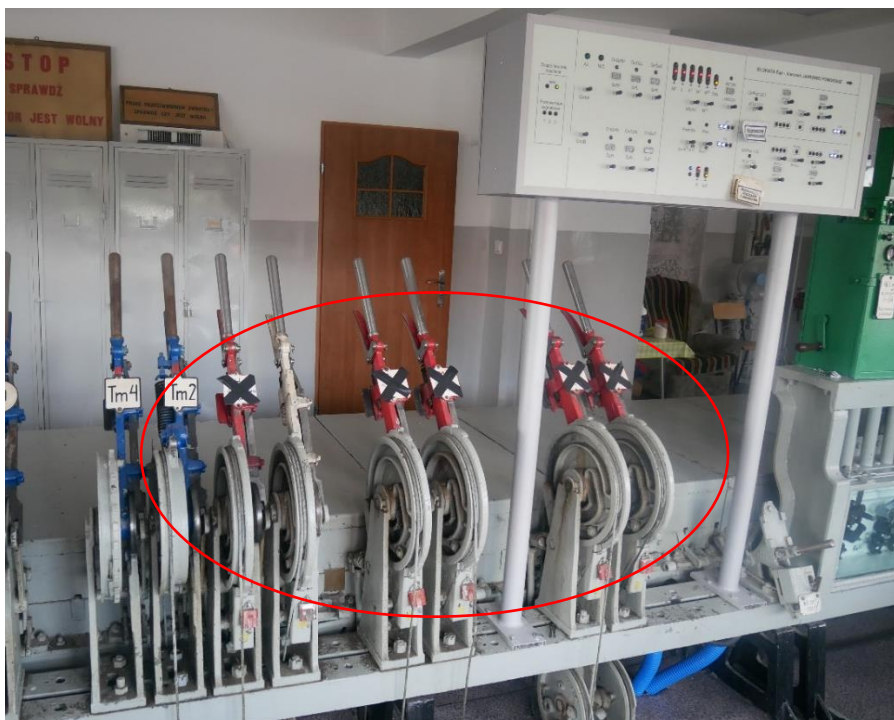
Komisja odbioru zgodnie z protokołem uznała zakres robót za zakończony, odebrany i całkowicie przygotowany do eksploatacji wstępnej z usterkami na nastawni „Ja” stacji Jankowo Pomorskie (w protokole wykazano m.in. następujące usterki: niewłaściwe działanie obwodu SzL i SzA, brak instrukcji obsługi pulpitu nastawczego, blokady liniowej, niezdemontowane dźwignie sygnałowe) i nastawni Z11 stacji Złocieniec (w protokole wykazano m.in. następujące usterki: plan schematyczny i tablice zależności częściowo niezgodne z odbieraną fazą robót, brak instrukcji obsługi pulpitu nastawczego („skrzynki”), blokady liniowej, niezdemontowane dźwignie sygnałowe).

Zdjęcie 2- Niezdemontowane dźwignie sygnałowe stacja Złocieniec

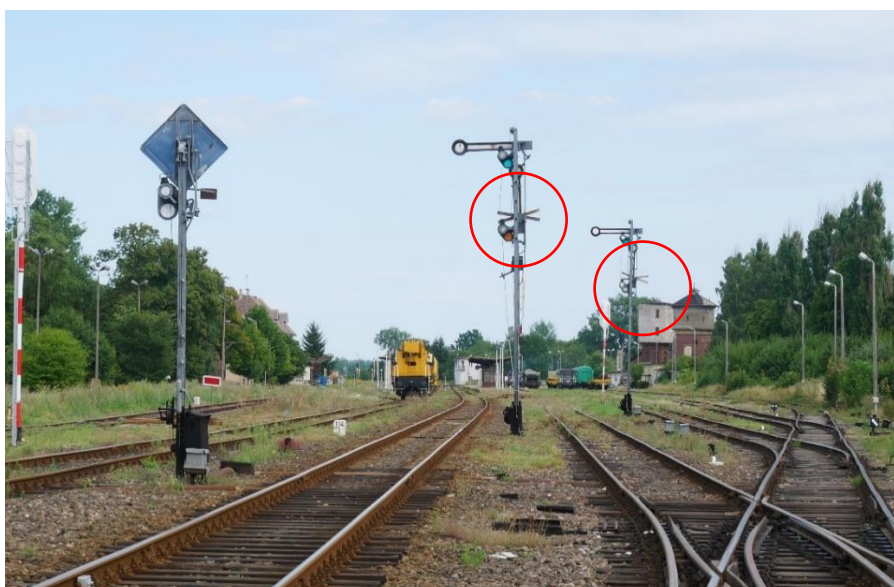
Zdjęcie 3 - Niewłaściwe umieszczenie i wykonanie wskaźników W31 stacja Złocieniec

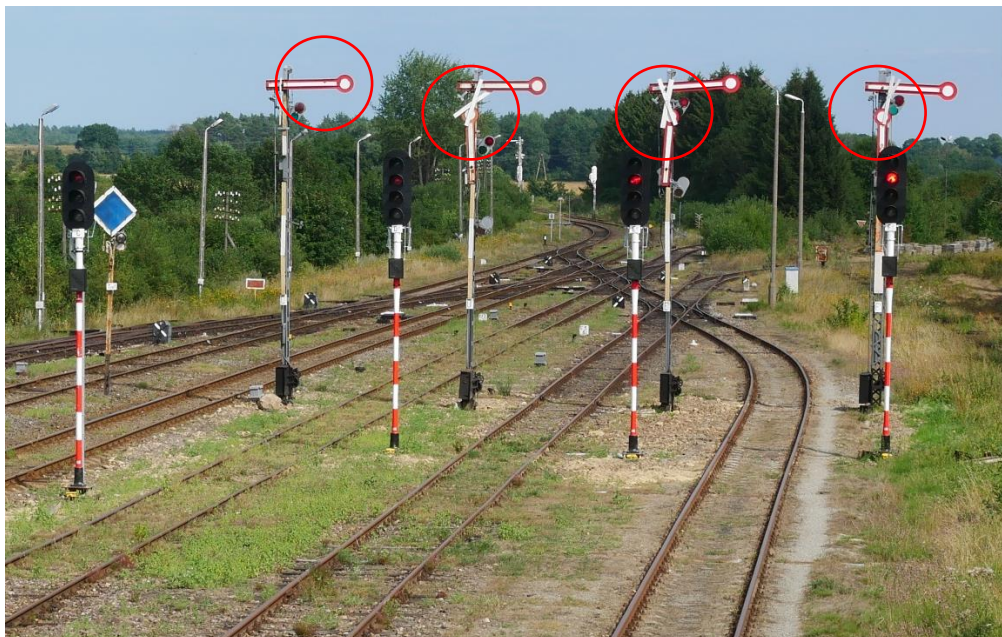
Zdjęcie 4 - Niewłaściwe umieszczenie i wykonanie wskaźników W31 stacja Złocieniec

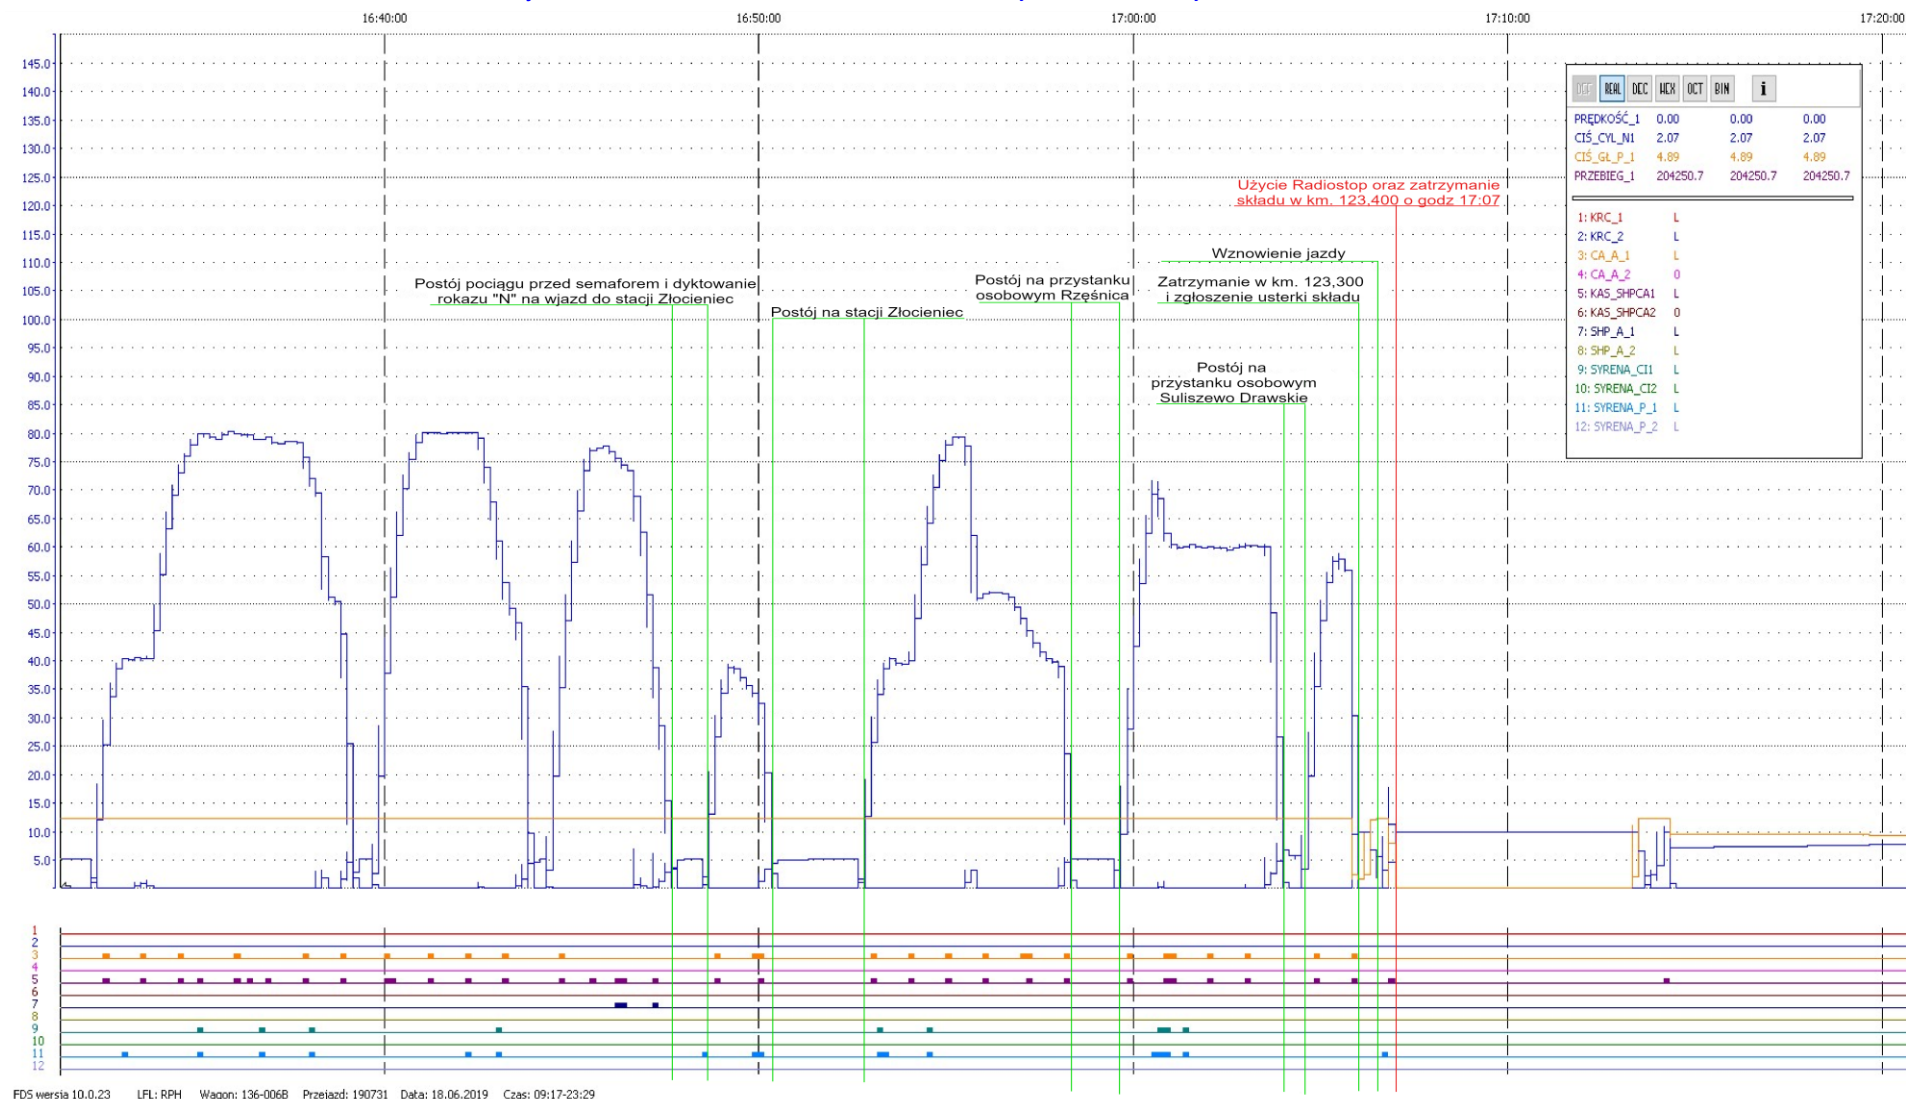
- godz. 16:52:52 odjazd pociągu ze stacji Złocieniec, jazda z prędkością do 40 km/h - na drodze około 720 metrów do godz. 16:54:14, następnie wzrost prędkości jazdy do około 80 km/h,

- godz. 17:05:56 po przebyciu drogi około 990 metrów od przystanku osobowego Suliszewo Drawskie przy prędkości jazdy około 55 km/h spadek ciśnienia powietrza w przewodzie głównym oraz wzrost ciśnienia powietrza w cylindrach hamulcowych,

- godz. 17:07:01 przy prędkości 18 km/h nagły spadek ciśnienia powietrza w przewodzie głównym oraz wzrost ciśnienia powietrza w cylindrach hamulcowych po użyciu sygnału ALARM przez maszynistę,
 - godz. 17:07:04 po przebyciu drogi około 40 metrów zatrzymanie pociągu na szlaku (zablokowanie przejazdu kolejowo - drogowego kat. C w km 123,342),
 - godz. 17:13:52 odjazd z miejsca zatrzymania, po postoju trwającym 6 min. 48 sekund (dla udrożnienia przejazdu nadjeżdżających samochodów), przebycie drogi 46,4 m z prędkością około 10 km/h,
 - godz. 17:14:26 zatrzymanie pociągu (w km 123,400).
- Postój pociągu trwał do czasu przybycia członków komisji kolejowej. Rozkładowa prędkość jazdy na odcinku powstałego zdarzenia wynosi 80 km/h.

Rysunek 4 – Wykres z rejestratora Autobusu Szynowego SA136-006 - charakterystyka jazdy pociągu APM 88247 w funkcji drogi

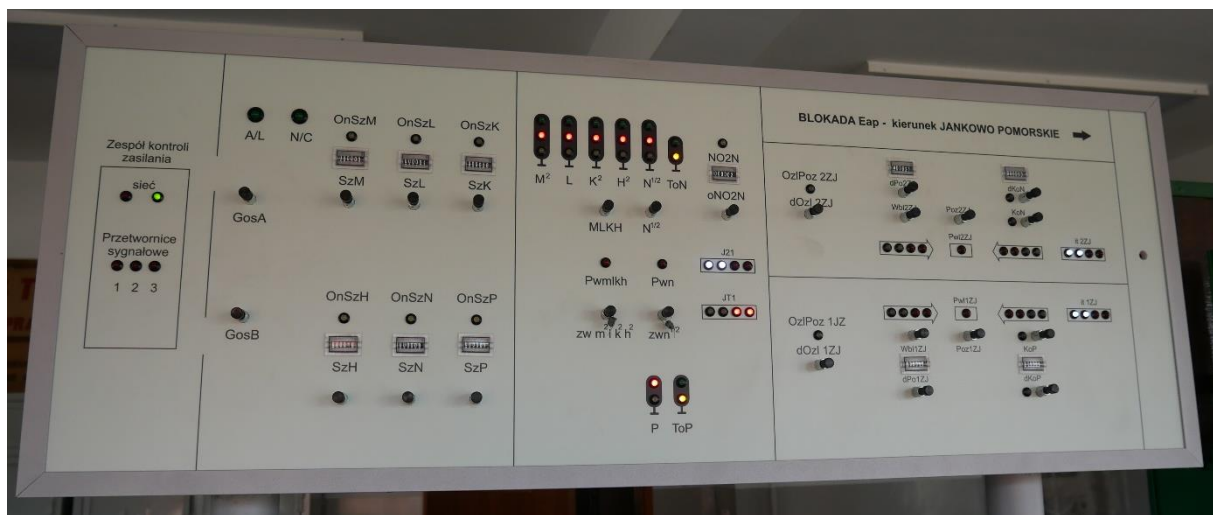
W ocenie Zespołu badawczego warunki pracy i warunki ergonomiczne stanowiska pracy dyżurnych ruchu i nastawniczego mogły mieć wpływ na powstanie incydentu. Brak planów świetlnych na nastawniach ze schematami układu torowego utrudniło weryfikację pracy nastawniczego nastawni „Zł1” przez dyżurnego ruchu nastawni „Zł”, do czego jest on zobligowany w czasie obowiązywania telefonicznego zgłaszania przygotowania drogi przebiegu. Przy zgłaszaniu o przygotowaniu drogi przebiegu nastawniczy powinien podać dyżurnemu ruchu położenie poszczególnych zwrotnic i wy kolejnic wchodzących w przebieg i ochronnych, jeżeli jazda pociągu ma odbywać się po drodze niezależnej od wskazań semafora na sygnał zastępczy lub rozkaz pisemny. W tym przypadku dyżurny ruchu był zobowiązany do sprawdzenia prawidłowości ułożenia drogi przebiegu na podstawie tablicy zależności stanowiącej załącznik do Regulaminu technicznego stacji Złocieniec, który w wersji papierowej znajduje się na posterunku „Zł”, a jego wyciąg znajduje się na nastawni „Zł1”.

Zdjęcie 5 - „Skrzynka z przyciskami i powtarzaczami (pulpit)” na nastawni „Zł1”

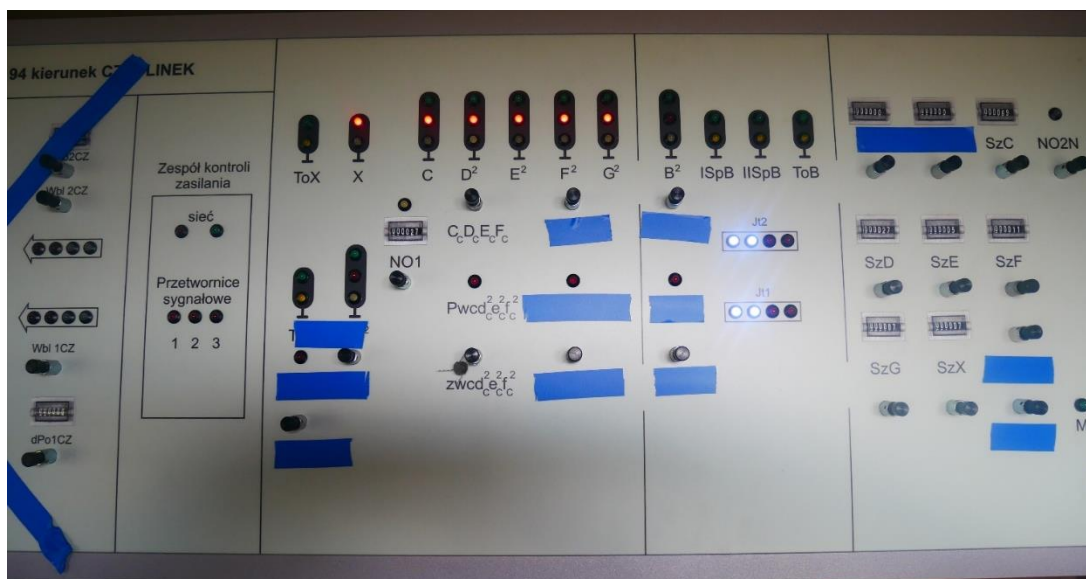
Zdjęcie 6 - „Skrzynka z przyciskami i powtarzaczami (pulpit)” nastawnia „Zł”
