**PAŃSTWOWA KOMISJA BADANIA WYPADKÓW KOLEJOWYCH**  
**Ministerstwo Spraw Wewnętrznych i Administracji**

**RAPORT Nr PKBWK/04/2020**

**z badania poważnego wypadku kategorii A21  
zaistniałego w dniu 2 sierpnia 2019 r. o godzinie 19:42  
na przejeździe kolejowo-drogowym kategorii D,  
szlak Starzyny – Koniecpol, tor nr 1,  
w km 34,751 linii kolejowej nr 64 Kozłów – Koniecpol**

obszar zarządcy infrastruktury PKP Polskie Linie Kolejowe S.A.  
Zakład Linii Kolejowych w Kielcach

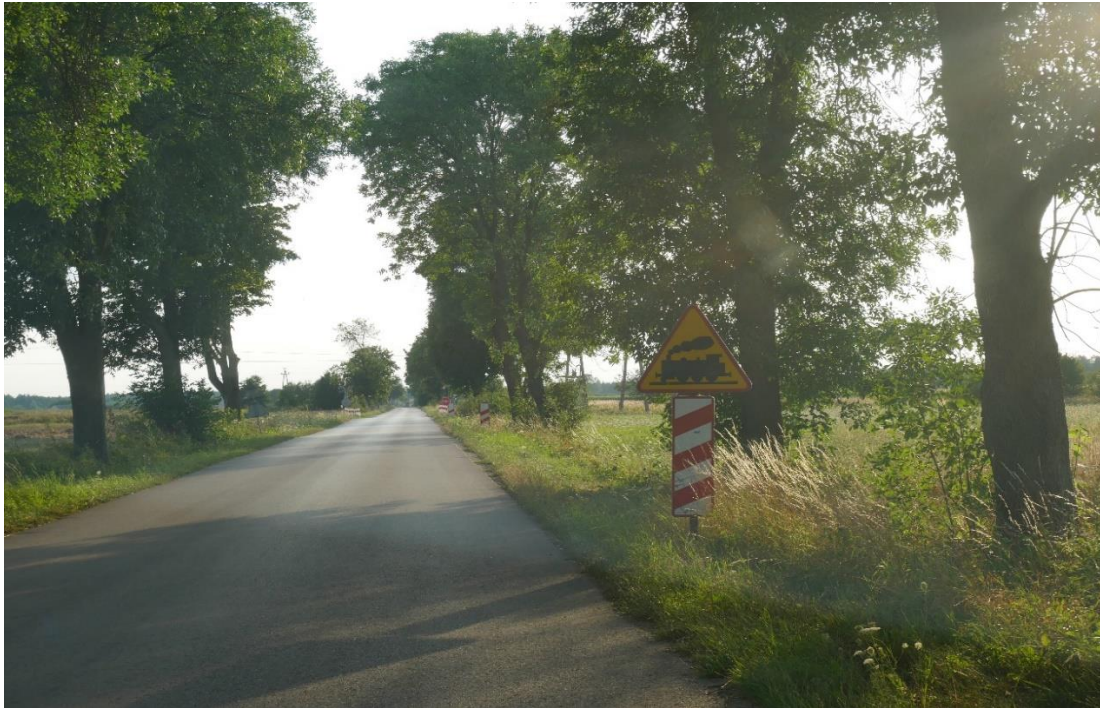
Zdjęcie 1 - Widok na przejazd kolejowo-drogowy (od strony jadącego samochodu) [źródło: fot. własne Zespołu badawczego]

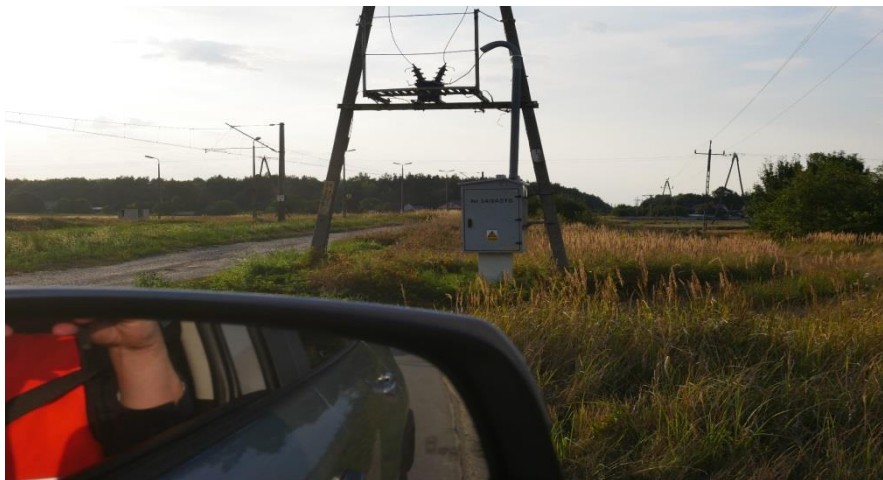
1. Utrudniona obserwacja pociągu (z pozycji kierującego pojazdem drogowym) w trakcie zbliżania się do przejazdu kolejowo-drogowego z 20 m (patrz zdj. 2 i zdj. 3) oraz z powodu niewłaściwie ustawionego znaku B-20 utrudniającego ciągłość obserwacji pociągu (dolna krawędź znaku na wysokości 84 cm (patrz zdj. 4 i 11)).

**Zdjęcie 2 - Widoczność z 20 m (w kierunku nadjeżdżającego pociągu) [źródło: fot. własne Zespołu badawczego]**

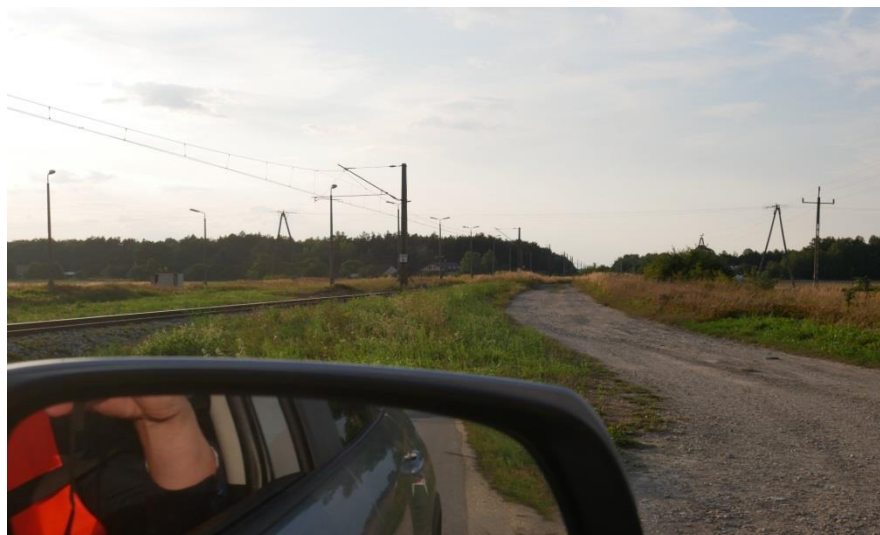
**Zdjęcie 3 - Widoczność z 10 m (w kierunku nadjeżdżającego pociągu) [źródło: fot. własne Zespołu badawczego]**

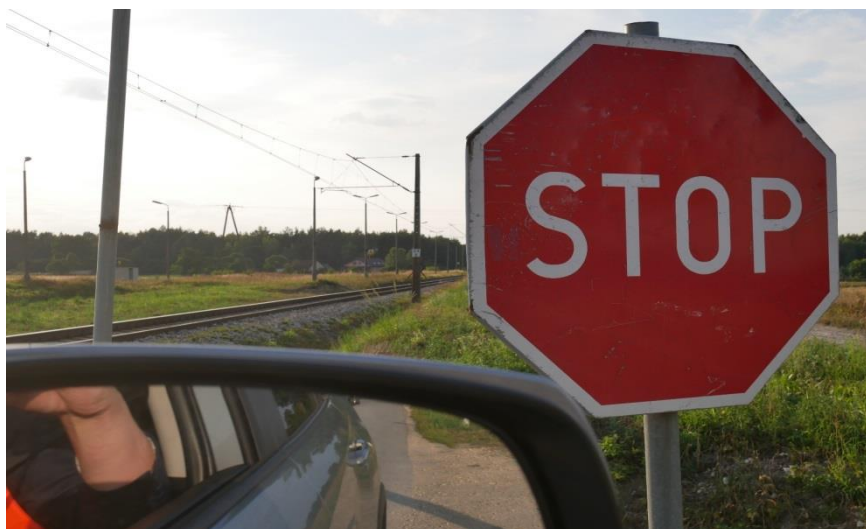
**Zdjęcie 4 - Widoczność z 5 m (w kierunku nadjeżdżającego pociągu) [źródło: fot. własne Zespołu badawczego]**

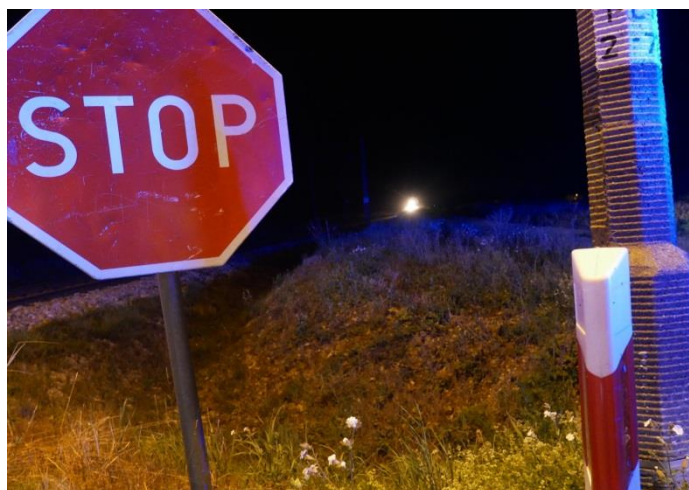
**Zdjęcie 5 - Widoczność nocą zbliżającego się pociągu, w odległości od toru 7 m [źródło: fot. własne Zespołu badawczego]**

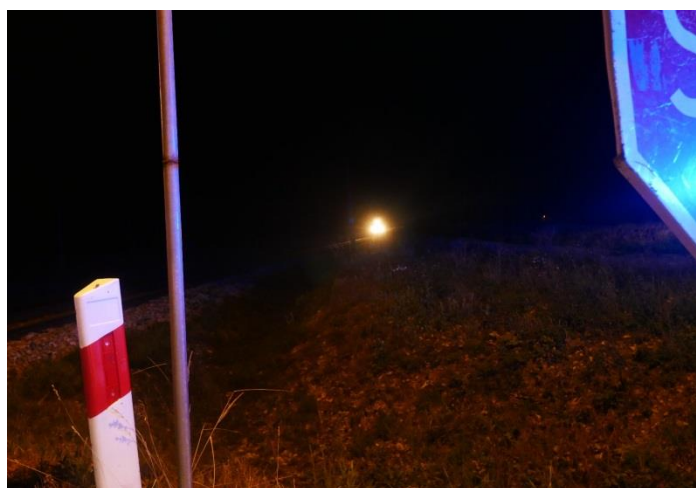
**Zdjęcie 6 - Widoczność nocą zbliżającego się pociągu, w odległości od toru 6 m [źródło: fot. własne Zespołu badawczego]**

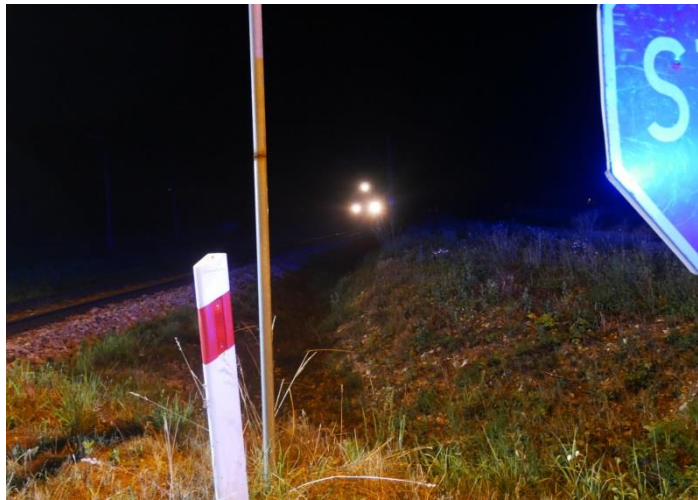
Zdjęcie 7-Widoczność nocą zbliżającego się pociągu, w odległości od toru 5 m [źródło: fot. własne Zespołu badawczego]

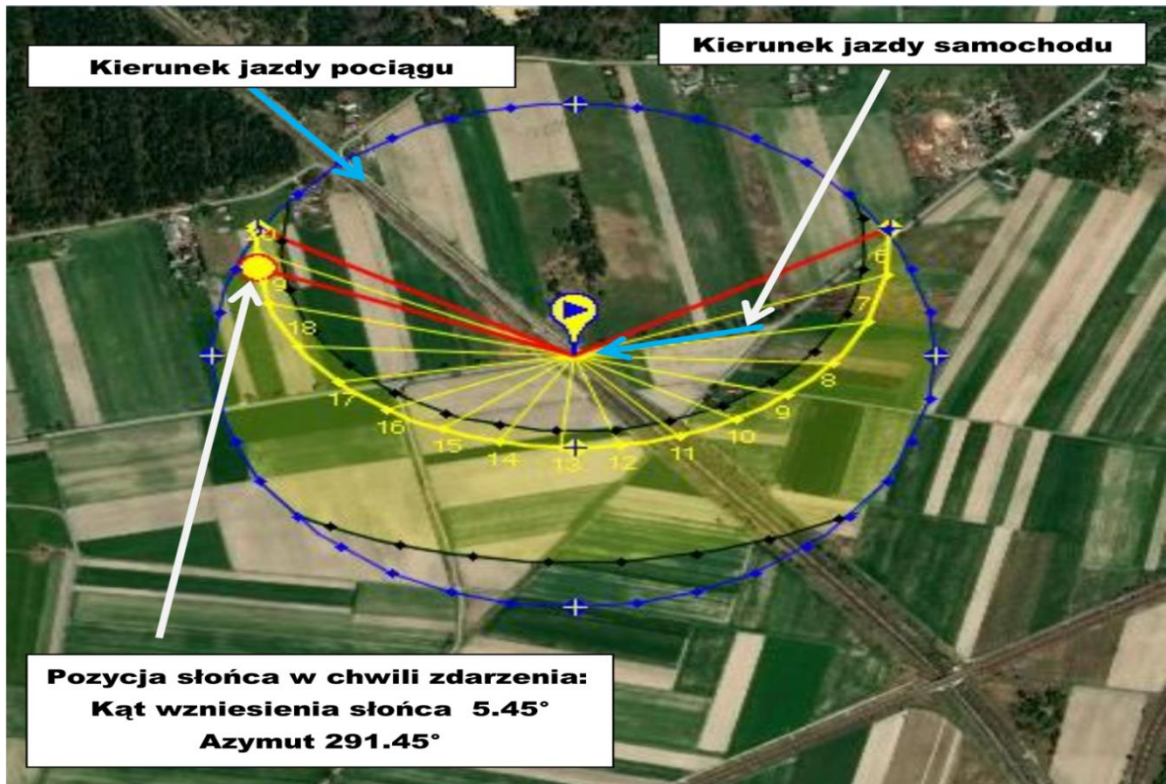
4. Przy prędkości na drodze  $V=90$  km/h brak znaku A-7 z tabliczką informującą o odległości do znaku B-20 „Stop”.
5. Jazda kierującego pojazdem drogowym pod oślepiające promienie zachodzącego słońca (z kierunku wschód na zachód, położenie słońca; kąt wzniesienia:  $5,3^\circ$ ; azymut:  $291,64^\circ$  patrz rys.5).

Rysunek 5 - Schemat przedstawiający pozycję słońca w chwili zdarzenia

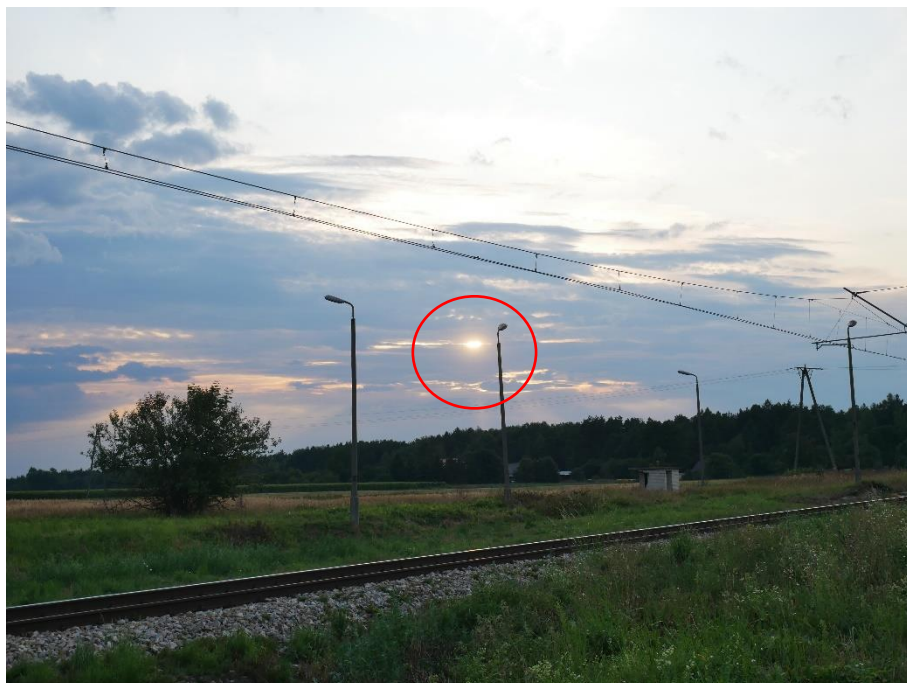
Zdjęcie 8 - Pozycja słońca w porze poważnego wypadku – zdjęcie wykonano w dniu następnym po wypadku 03 sierpnia 2019 r. [źródło: fot. własne Zespołu badawczego]

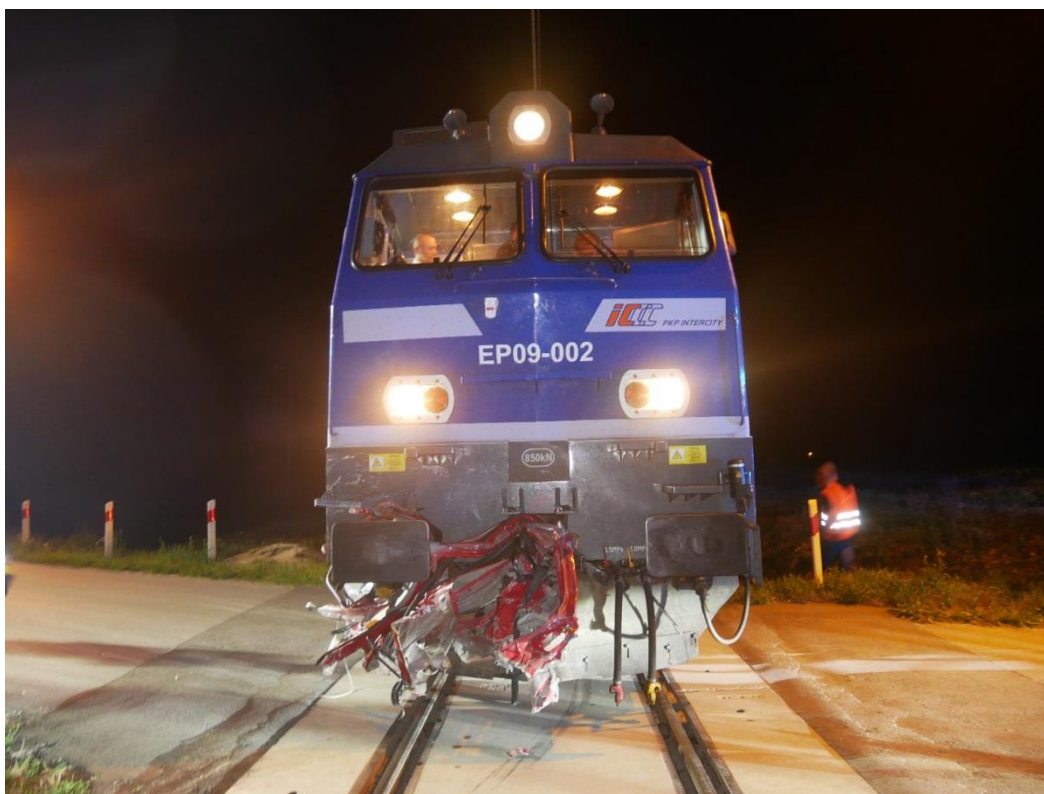
Zdjęcie 9 - Uszkodzona kabina "B" EP09-002 po zdarzeniu [źródło: fot. własne Zespołu badawczego]

Uszkodzenia w pojeździe kolejowym przewoźnika PKP INTERCITY S.A. w lokomotywie nr EP09-002 zgodne z protokołem nr BZKSN-6212-03/2019 z dnia 09.08.2019 roku:

- uszkodzone przewody pneumatyczne po stronie prawej - oberwane kurki hamulcowe oraz sprzęgi pneumatyczne,
- uszkodzona pokrywa szczotek uziemiających na III zespole napędowym po stronie prawej,
- oberwany zgarniacz torowy na całej szerokości pojazdu trakcyjnego,
- uszkodzone stopnie wejściowe na czole pojazdu trakcyjnego po stronie prawej,
- uszkodzona (skrzywiona) śruba wieszaka oparcia pudła na wózku nr II po stronie prawej,
- uszkodzona malatura na czole pojazdu trakcyjnego.

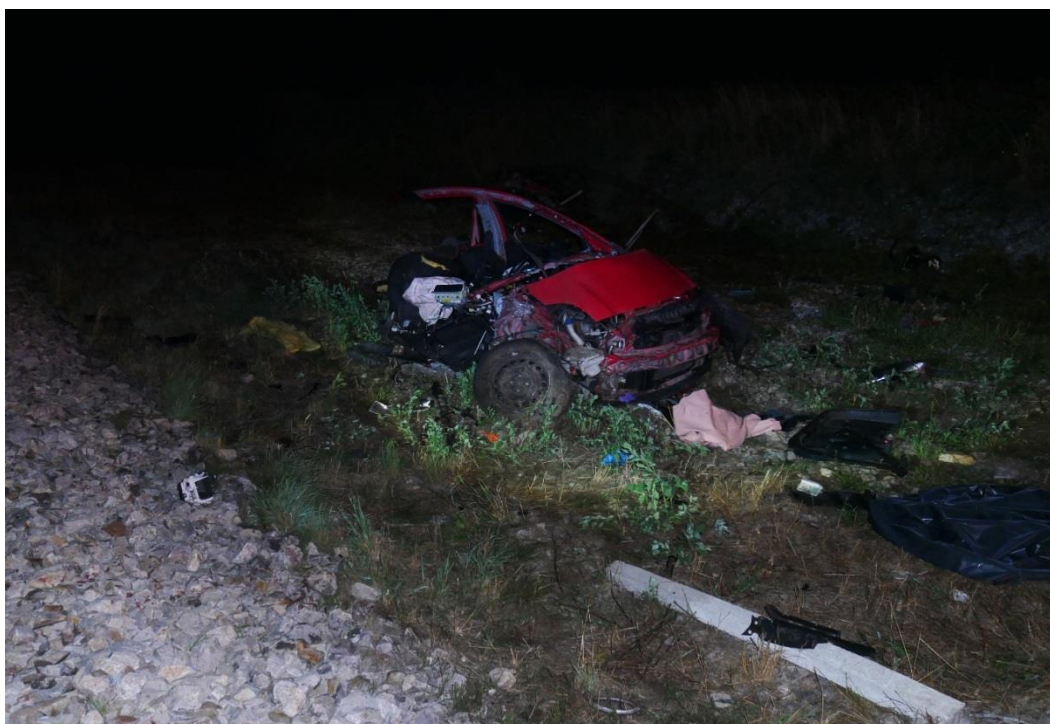
Zdjęcie 10 - Widok zniszczonego samochodu wskutek wypadku [źródło: fot. własne Zespołu badawczego]

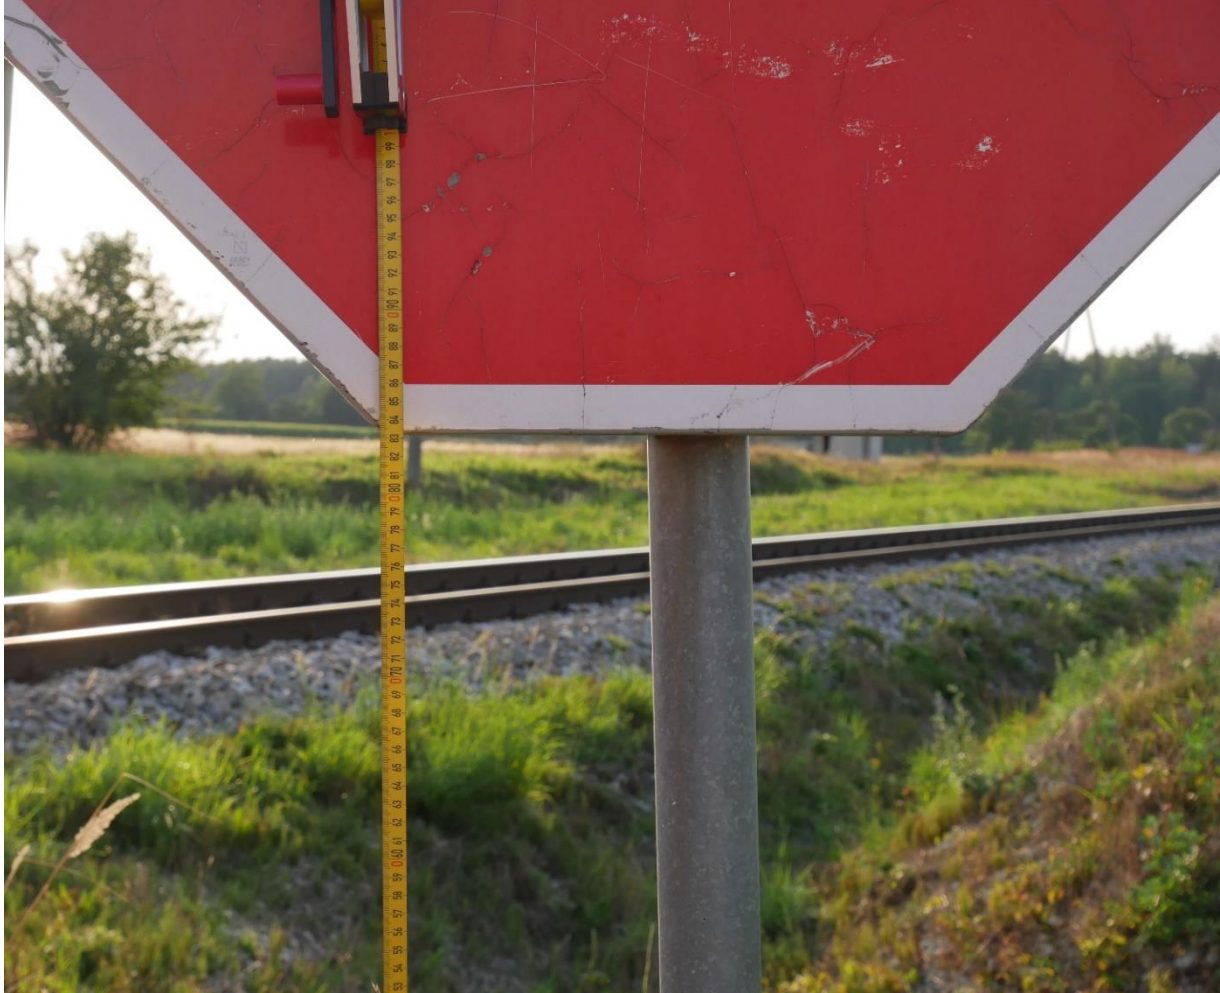
**B-20 „STOP”** „bezwzględny nakaz zatrzymania się” ustawiony w odległości 6,1 m od skrajnej szyny toru nr 1. Umieszczony na nieprzepisowej wysokości dolna krawędź 84 cm od poziomu gruntu (zdj.11). Wg. rozporządzenia Ministra Infrastruktury z dnia 3 lipca 2003 r. w sprawie szczegółowych warunków technicznych dla znaków i sygnałów drogowych oraz urządzeń bezpieczeństwa ruchu drogowego i warunków ich umieszczania na drogach (Dz. U. Nr 220, poz. 2181, z późn. zm.) zał. nr 1 pkt 1.5.3, wysokość ta winna wynosić minimum 2,0 m.

**Zdjęcie 11 - Wysokość dolnej krawędzi znaku B 20 [źródło: fot. własne Zespołu badawczego]**

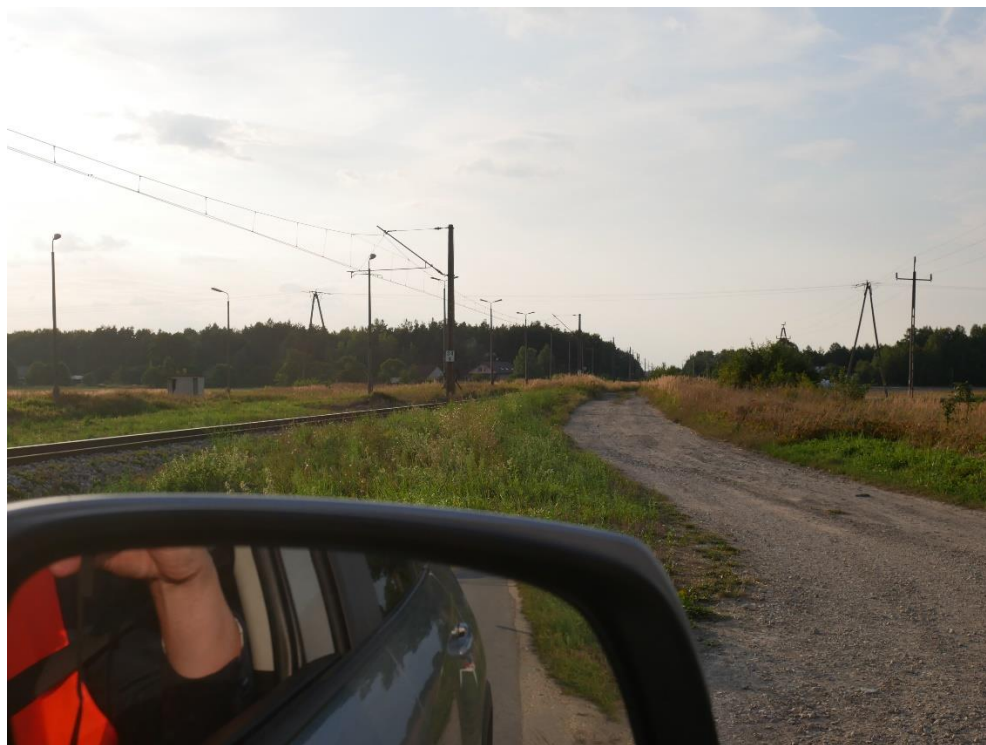
Poważny wypadek zaistniał na przejeździe kolejowo-drogowym, gdzie profil drogi dojazdowej z obu stron do przejazdu jest na lekkim spadku wynoszącym 1% i 1,5%. Z prawej strony drogi (zgodnie z kierunkiem jazdy samochodu) na poboczu rosnące drzewa, a wzdłuż toru niewielki nasyp (patrz rys. 7) mogące utrudniać widoczność czoła zbliżającego się pociągu z pozycji kierującego samochodem. Tor od strony stacji Koniecpol tj. po prawej stronie drogi na długości około 100m jest położony w nieznacznym przekopie. Przewyższenie skarpy i drogi gruntowej biegnącej wzdłuż toru w stosunku do poziomu pomostu na przejeździe kolejowo-drogowym maksymalnie wynosi 0,95m.

**Zdjęcie 12 - Widok z odległości 10 m (droga na nasypie przesłaniająca widoczność)**

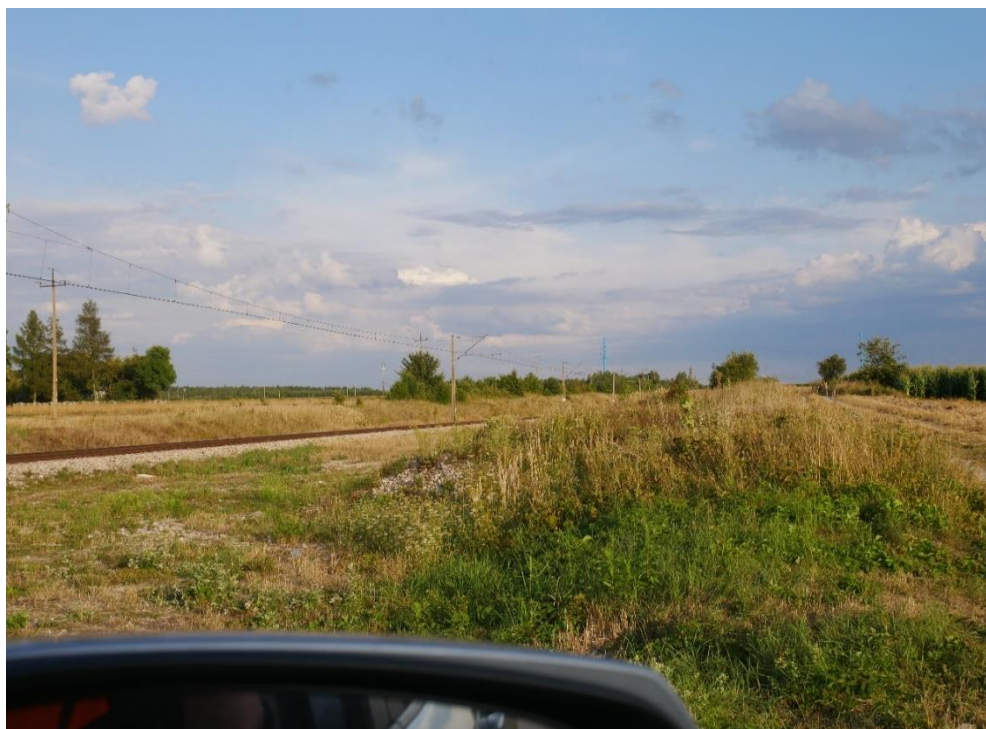
**Zdjęcie 13 - Widoczność z odległości 10 m po lewej stronie przejazdu**
