**PAŃSTWOWA KOMISJA BADANIA WYPADKÓW KOLEJOWYCH**  
**Ministerstwo Spraw Wewnętrznych i Administracji**

**RAPORT Nr PKBWK/06/2020**

**z badania wypadku kategorii B11**  
**zaistniałego 08 sierpnia 2019 r. o godzinie 23:18**  
**szlak Tarnów Opolski - Opole Groszowice, tor nr 1,**  
**w km 87,973 linii kolejowej nr 132 Bytom – Wrocław Główny**

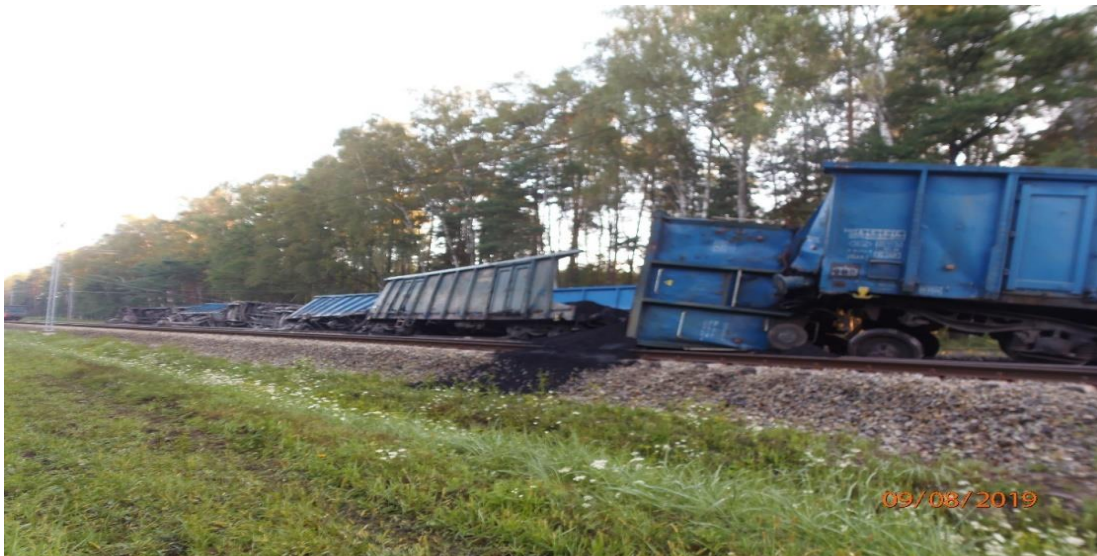
Zdjęcie 1 - Widok ogólny miejsca zdarzenia (foto PKBWK)

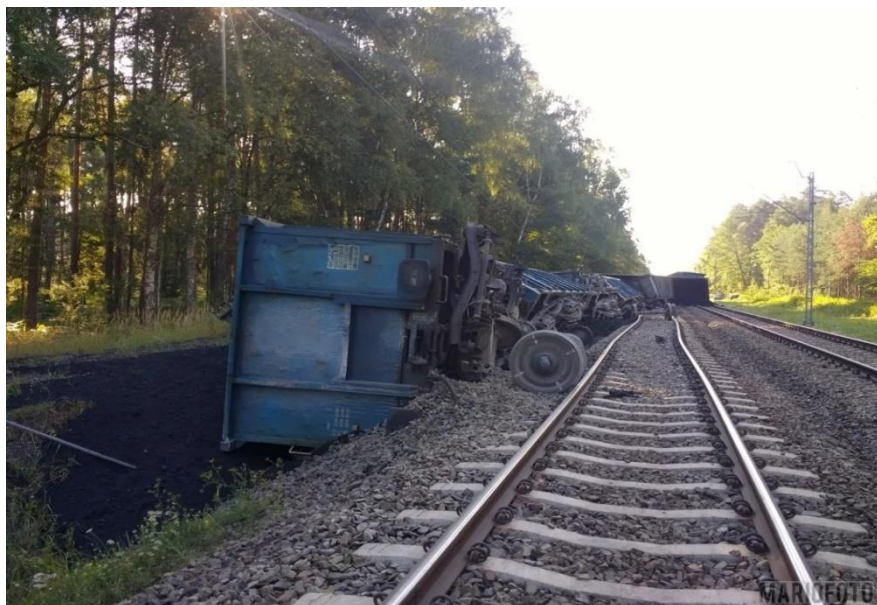
nawierzchnię torów nr 1 i 2 oraz zablokowały przejezdność linii kolejowej nr 132. Szczegółowy opis zniszczeń i strat opisano w punkcie II.2.3.

Zdjęcie 2 - Widok ogólny skutków wypadku (foto PKBWK)

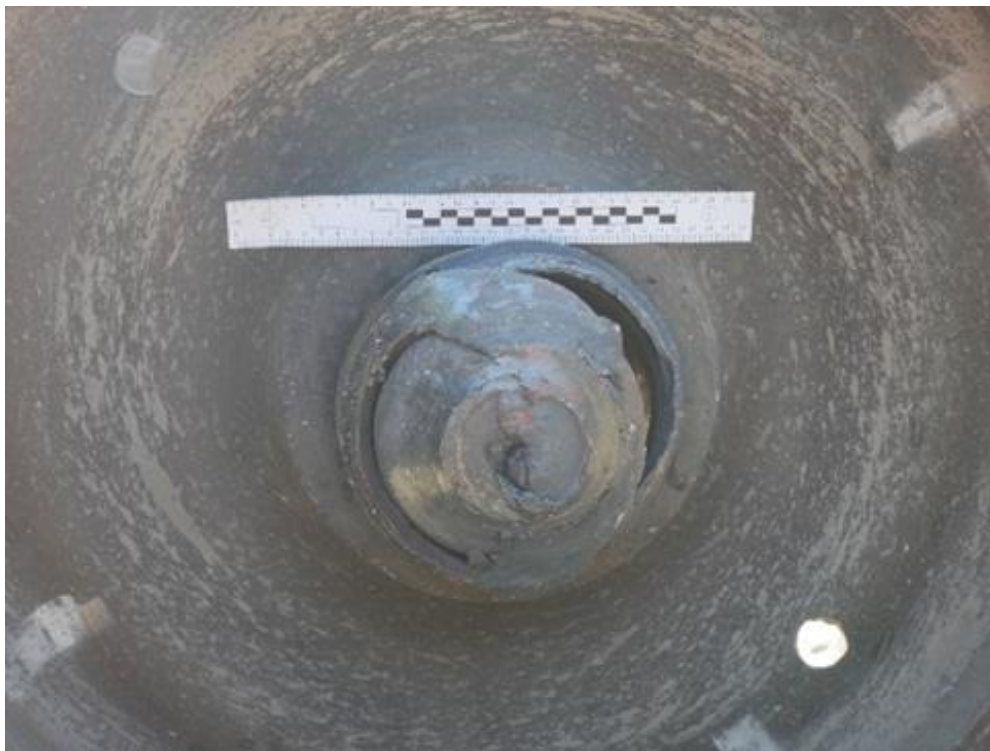
Wykolejenie wagonu ładownego nr 31 51 5496 893-9 (piątego w składzie), podczas jazdy pociągu TME 464045 relacji Budryk Ornontowice – Opole Elektrownia Czarnowąsy, w wyniku złamania zmęczeniowego czopa osi.

Zdjęcie 4 - Złamana oś– strona od koła obręczowanego (foto PKBWK)

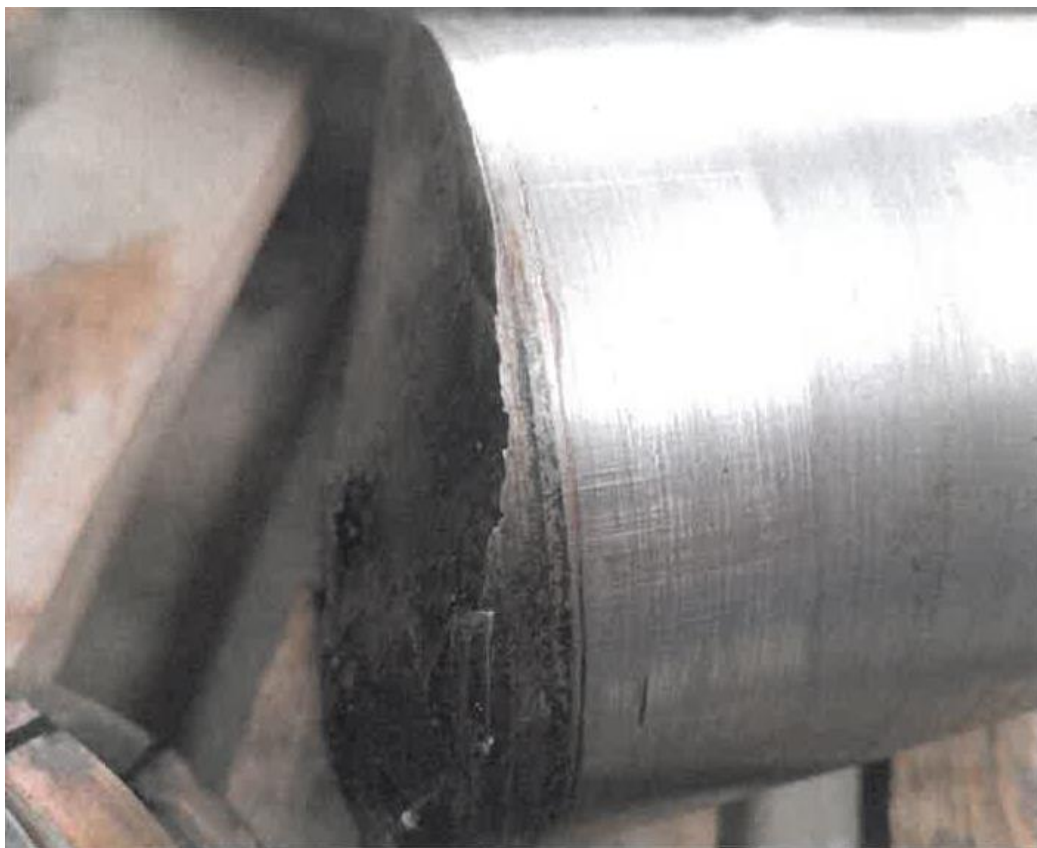
Zdjęcie 7- Obszar pęknięcia czopa -(źródło- Ekspertyza Instytutu Kolejnictwa)

Najbardziej widoczną niezgodność w przypadku obu czopów złamanej osi stanowi podtoczenie, które wykonano po obu stronach. Rodzaj i kształt wykonanych podtoczeń pokazano na zdjęciu nr 7 i 8.

W opinii Instytutu Kolejnictwa bezpośrednią przyczyną pęknięcia osi zestawu kołowego nr 5249978 był zły stan techniczny czopa osi, który w konsekwencji doprowadził do jego złamania. Cechował się on niezgodnością z *Warunkami Technicznymi WT-2 część 3a – Zestawy kołowe w zakresie wymiarów, tolerancji wykonania i chropowatości*. Dodatkowo stwierdzono niezgodność złamane czopa z dokumentacją wykonawczą, w postaci nadania niewłaściwego kształtu przejścia czopa w przedpalcie (miejsce, w którym nastąpiło pęknięcie) oraz niedotrzymanie błędu kształtu

powierzchni czopa, tj. walcowości, które w konsekwencji poprzez zbyt duży wcisk doprowadziły do wystąpienia kolejnego pęknięcia zmęczeniowego. Według w/w dokumentacji wykonawczej, zmniejszenie wymiaru któregośkolwiek przekroju osi wiąże się z przetoczeniem wszystkich średnic. Obróbka skrawaniem została wykonana jedynie w obszarze czopa z obu stron osi, co powinno skutkować wycofaniem osi z eksploatacji. Podtoczenie obu czopów zostało wykonane bez uwzględnienia jakichkolwiek standardów. Złamany czop cechował się radykalnym podtoczeniem zmniejszającym średnicę, które w rezultacie nie wniosło pozytywnego rozwiązania do geometrii osi, ponieważ nie usunięto fragmentów wcześniejszego promienia przejścia czopa w przedpiaście, a sam czop przetoczono głębiej, co umożliwiło osadzenie pierścieni wewnętrznych. Podtoczenie to spowodowało niekorzystną koncentrację naprężeń i w efekcie inicjację pęknięcia zmęczeniowego.

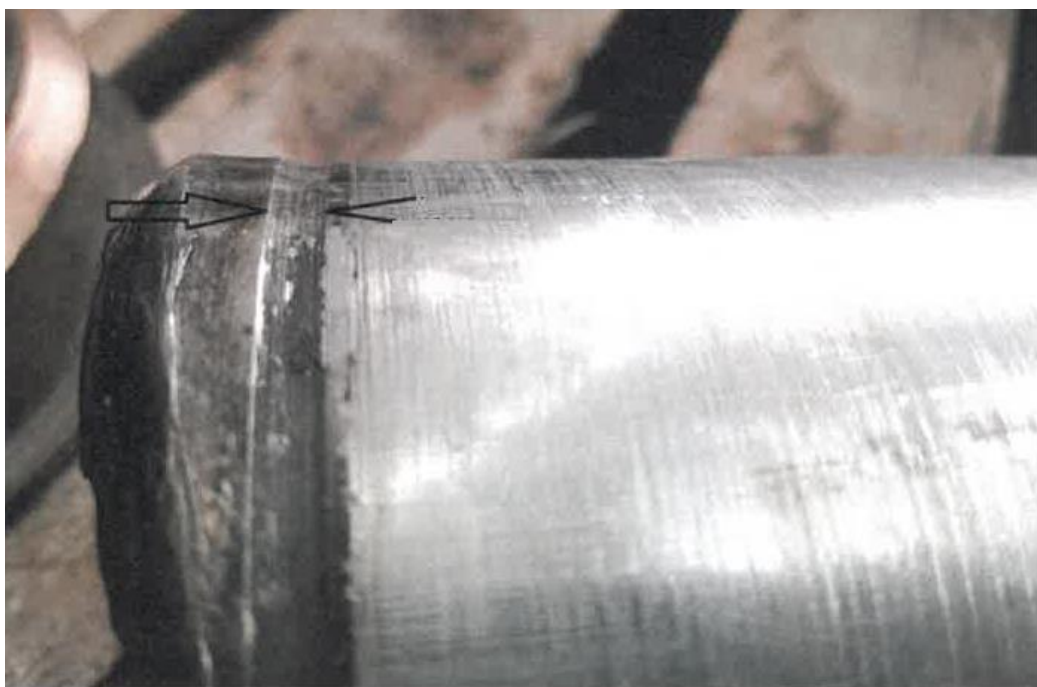
Zły stan czopa osi zestawu kołowego nr 5249978 spowodowany nieprawidłowym podtoczeniem w miejscu przejścia czopa osi w przedpiaście, co spowodowało niekorzystną koncentrację naprężeń i w efekcie inicjację pęknięcia zmęczeniowego.

Zdjęcie 8 - Podtoczenie powierzchni złamanego czopa osi nr 5249978 -(źródło- Ekspertyza Instytutu Kolejnictwa)

- najbardziej widoczną niezgodność w przypadku obu czopów złamanej osi stanowi jednak podtoczenie podczas przetaczania osi na wymiar Ø118 mm z dodatkowym podcięciem o wymiarze Ø 117,8 mm niezgodne z WT-2, które wykonano po obu stronach osi, przy czym bardziej radykalnie wykonano po pękniętej stronie.

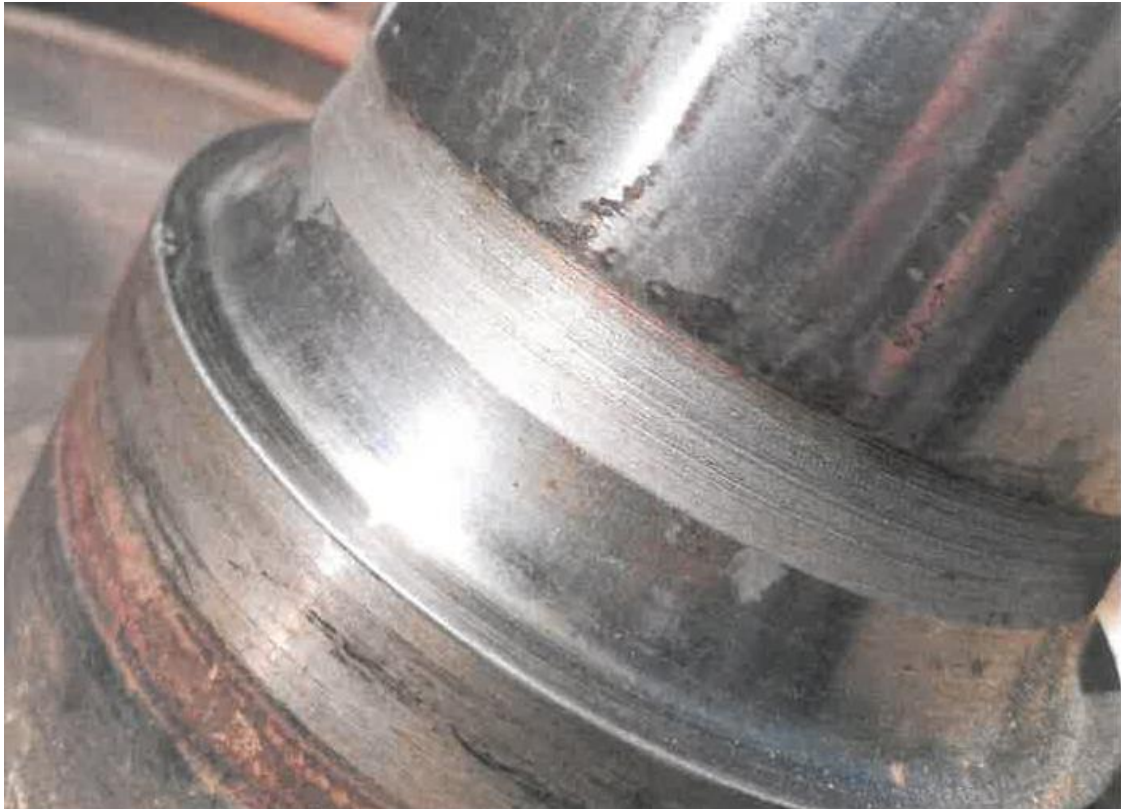
Zdjęcie 9- Podtoczenie powierzchni czopa przeciwległego osi nr 5249978 -(źródło- Ekspertyza Instytut Kolejnictwa)

- czop przeciwny (z drugiej strony pękniętego czopa osi) wykazuje niezgodności z Dokumentacją Techniczną. Średnia chropowatość wynosząca  $0,83 \mu\text{m}$  nieznacznie
