PAŃSTWOWA KOMISJA BADANIA WYPADKÓW KOLEJOWYCH
Ministerstwo Spraw Wewnętrznych i Administracji

RAPORT Nr PKBWK/8/2020

**z badania poważnego wypadku kategorii A35
zaistniałego w dniu 28 października 2019 r. o godzinie 12:55
szlak Paczyna - Toszek, tor nr 1,
w km 48,180; linia kolejowa nr 132 Bytom - Wrocław Główny**

obszar zarządcy infrastruktury PKP Polskie Linie Kolejowe S.A.,
Zakład Linii Kolejowych w Tarnowskich Górach

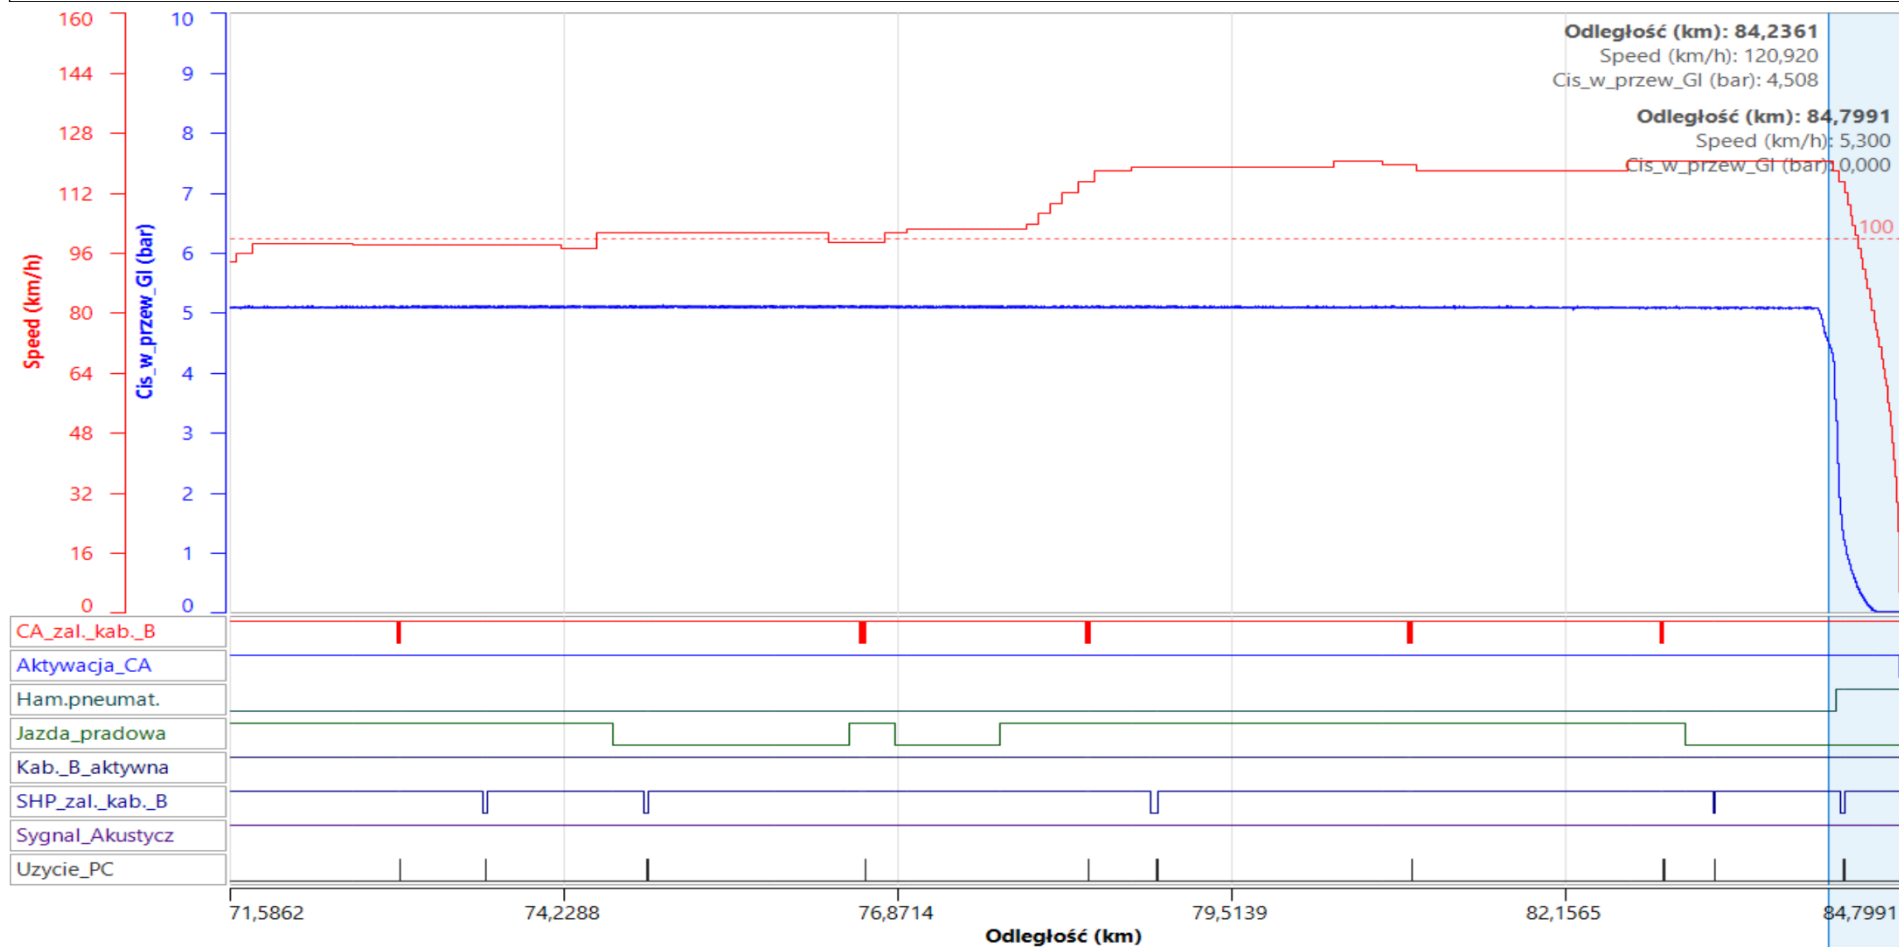
Rysunek 4 – Wykres z rejestratora lok. EP07-1056 - charakterystyka jazdy pociągu MPE 16111 w funkcji czasu

- godzina 12:48:05 – wyłączenie jazdy prądowej, przejazd pociągu przez stację Pyskowice z prędkością 101,6 km/h na odcinku 1868 m,
- godzina od 12:49:12 – do 12:49:25 - załączenie jazdy prądowej, wzrost prędkości z 99 km/h do 101,6 km/h na odcinku 385 m,
- godzina od 12:49:25 do 12:49:53 – wyłączenie jazdy prądowej i jazda z prędkością 102 km/h na drodze 816 m,
- godzina od 12:49:53 do 12:52:40 - załączenie jazdy prądowej i wzrost prędkości od 102 km/h do 120,9 km/h na drodze 5420 m,
- o godzinie 12:52:40 - wyłączenie jazdy prądowej i jazda z prędkością 120,9 km/h do godziny 12:53:12 do chwili wdrożenia hamowania nagłego hamowania i spadku ciśnienia w przewodzie głównym,
- od godziny 12:53:14 do godziny 12:53:46 - nagły spadek prędkości do 0 km/h na drodze na odcinku 563 m.
