PAŃSTWOWA KOMISJA BADANIA WYPADKÓW KOLEJOWYCH
Ministerstwo Spraw Wewnętrznych i Administracji

RAPORT Nr PKBWK/09/2020

**z badania poważnego wypadku kategorii A23
zaistniałego 11 stycznia 2020 r. o godzinie 04:35
szlak Szamotuły - Pęckowo, tor nr 1,
w km 34,102; linia kolejowa nr 351 Poznań Główny – Szczecin Główny**

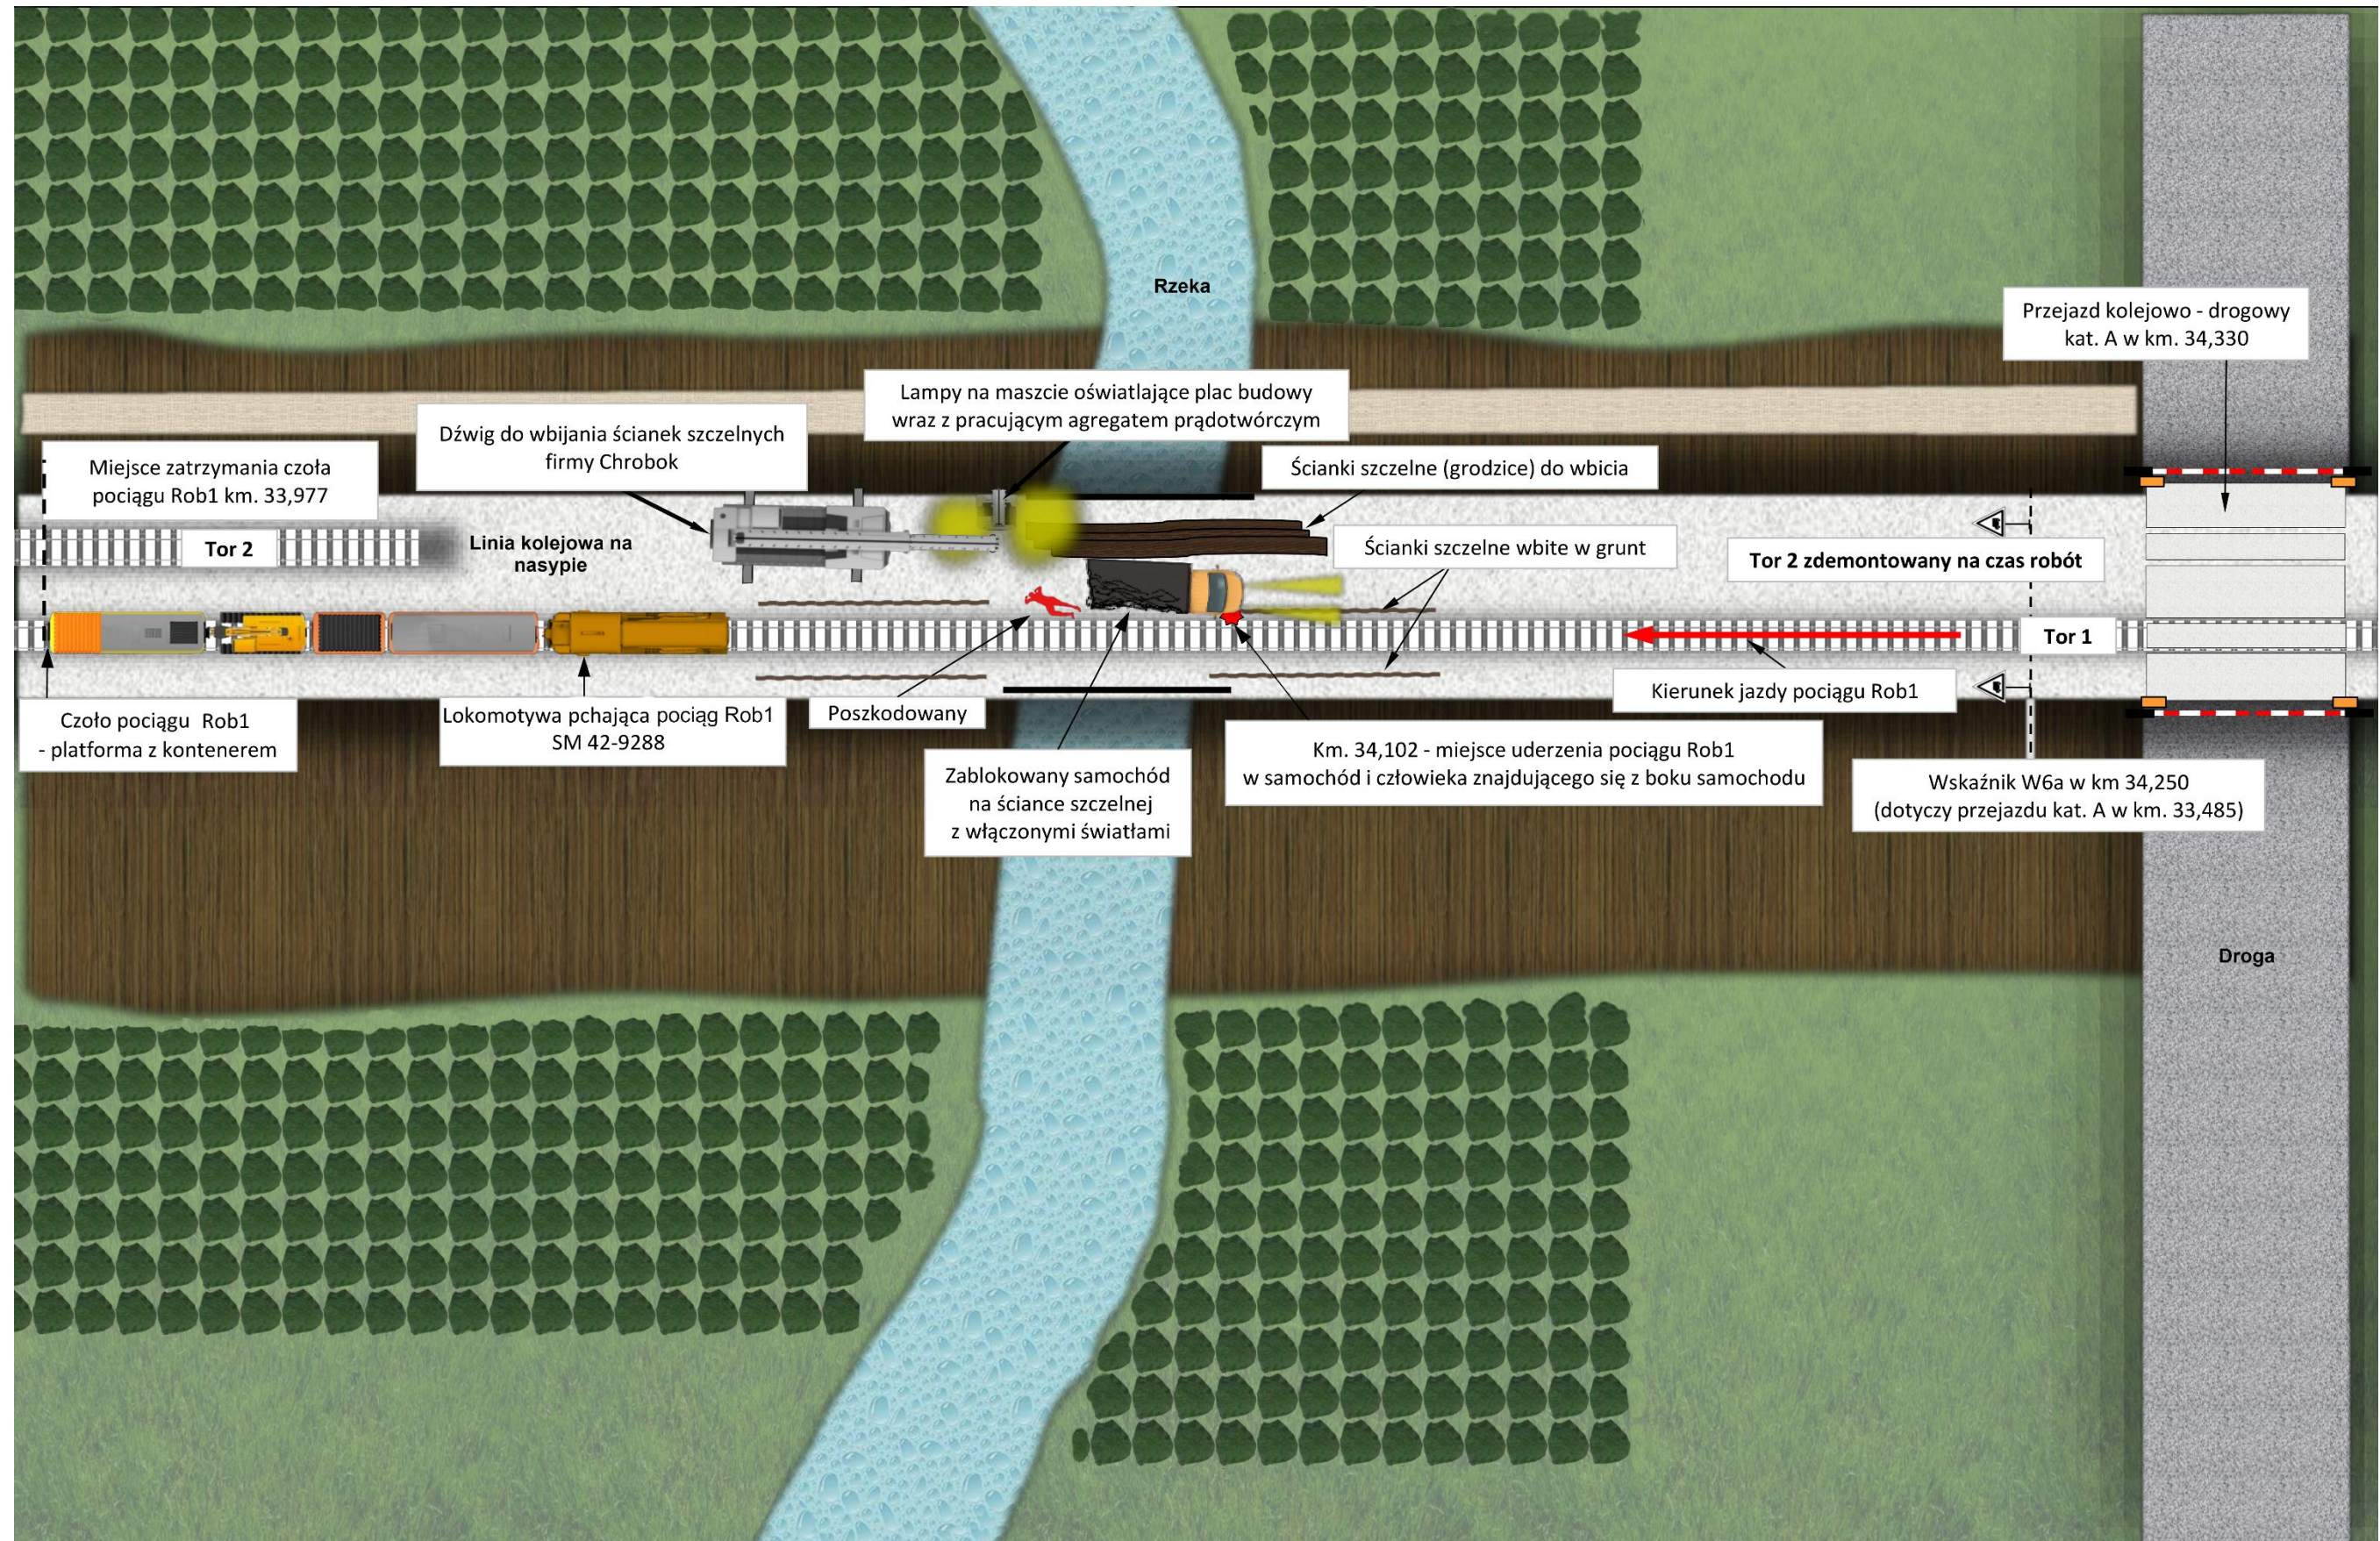
Rysunek 1 - Szkic poważnego wypadku (opracowanie własne PKBWK)

Po zakończeniu prac pociągu roboczego, polegających na wbijaniu pali pod słupy sieci trakcyjnej, ok. godz. 04:20 pociąg pchany Rob1 ruszył w kierunku stacji Szamotuły, jadąc po torze nr 1. W tym czasie, w miejscu zdemontowanego toru nr 2, w kilometrze 34,102 były wykonywane czynności związane z zakończeniem pogrążania grodzic stalowych i porządkowaniem miejsca pracy przez pracowników firmy ZRI Chrobok. W trakcie tych prac, podczas przestawiania samochodu dostawczego firmy ZRI Chrobok doszło do jego niezamierzonego unieruchomienia (zawieszenia przednią częścią) w skrajni toru nr 1 na wystających grodzicach stalowych. Kilkukrotne próby wyjazdu samochodu zakończyły się niepowodzeniem. W kolejnej próbie wydostania samochodu użyto dźwigu, zaczepiając zawiesie za hak holowniczy samochodu. Przy próbie uniesienia samochodu, zawiesie zsunęło się z haka. Pociąg roboczy zbliżał się wówczas do miejsca zdarzenia, będąc już widocznym dla pracowników ZRI Chrobok, dla których jazda zbliżającego się pociągu była zaskoczeniem. Po zauważeniu zbliżającego się pociągu podjęto próbę jego zatrzymania za pomocą ręcznych sygnałów dziennych „STÓJ” podawanych przez pracownika PKP Energetyka oraz pracownika firmy Budimex, co jednak nie przyniosło oczekiwanego rezultatu. Poszkodowany w zdarzeniu pracownik firmy ZRI Chrobok wysiadł z kabiny samochodu i udał się na jego prawą stronę w celu dokonania uwolnienia samochodu wchodząc pomiędzy zablokowane auto, a tor nr 1 mając pozycję wymuszoną dla tych czynności, dodatkowo wyposażony był w hełm i nauszники dźwiękochłonne. W tym momencie pociąg pchany wagonami do przodu potracił prawą stronę pierwszego wagonu ww. pracownika i następnie starł się z samochodem. Na wagonie w kontenerze znajdowało się stanowisko do obserwacji przedpola jazdy przez kierownika pociągu. Według wyjaśnień kierownika pociągu znajdował się on w wyznaczonym miejscu do obserwacji i nie zauważył zdarzenia. Dopiero maszynista lokomotywy, po usłyszeniu uderzenia z prawej strony, wdrożył hamowanie pociągu i przekazał kierownikowi pociągu komunikat twierdzący, że o „coś żeśmy zahaczyli”. Lokomotywa znajdowała się jako piąty pojazd w składzie pchanego pociągu. Czoło pociągu roboczego zatrzymało się w odległości 125 m za miejscem zdarzenia. Natomiast kabina maszynisty, który zareagował na zdarzenie, znajdowała się 55 m za miejscem zdarzenia. W wyniku zdarzenia pracownik firmy ZRI Chrobok poniósł śmierć na miejscu.

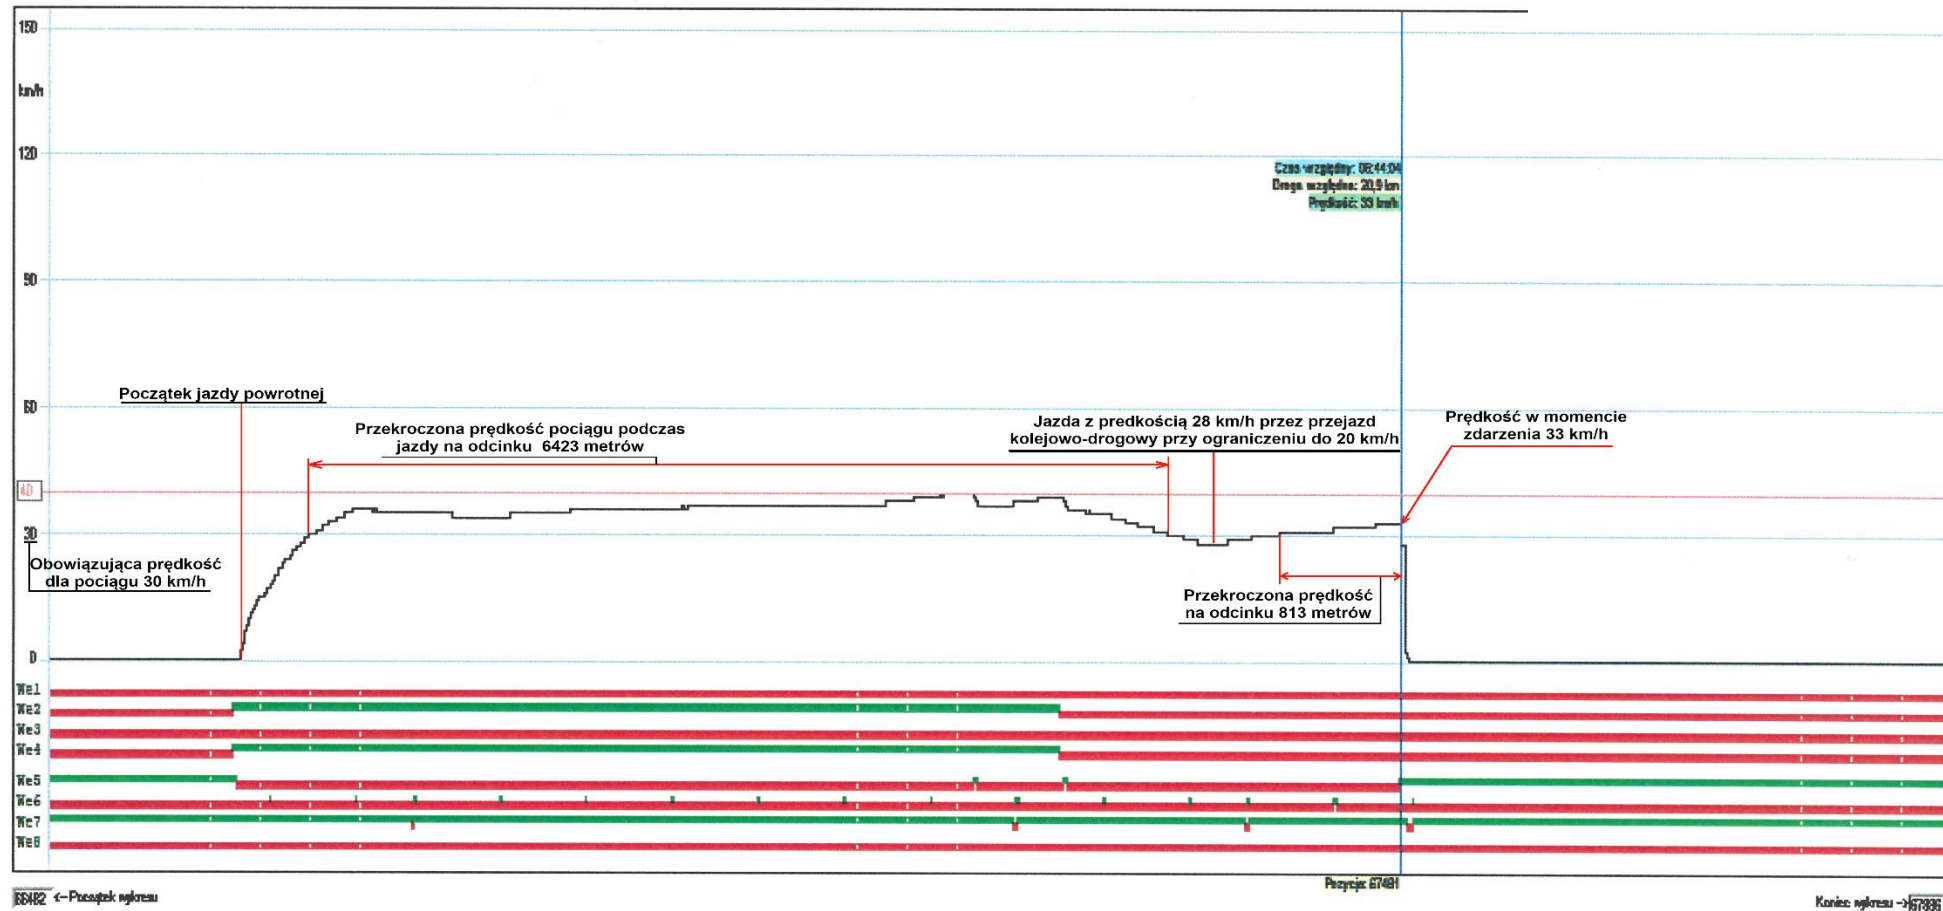
Rysunek 2 – Wykres z rejestratora lok. SM42-9288 - charakterystyka jazdy pociągu Rob1 w funkcji drogi (opracowanie własne PKBWK)

- godzina 04:22:01 – załączenie jazdy prądowej, uruchomienie zjazdu pociągu ze szlaku, wzrost prędkości do 35 km/h i jazda z prędkością do 40 km/h przy dopuszczalnej prędkości do 30 km/h na odcinku 6432 m;
- godzina od 04:32:12 – wyłączenie jazdy prądowej, przy prędkości 39 km/h i jazda z wyłączonym napędem na odcinku 2260 m, do chwili wdrożenia hamowania nagłego;
- godzina od 04:36:25 – wdrożenie nagłego hamowania pociągu przy prędkości 33 km/h i spadek prędkości do 0 km/h;
- od godziny 04:36:31 zarejestrowany jest postój pociągu.

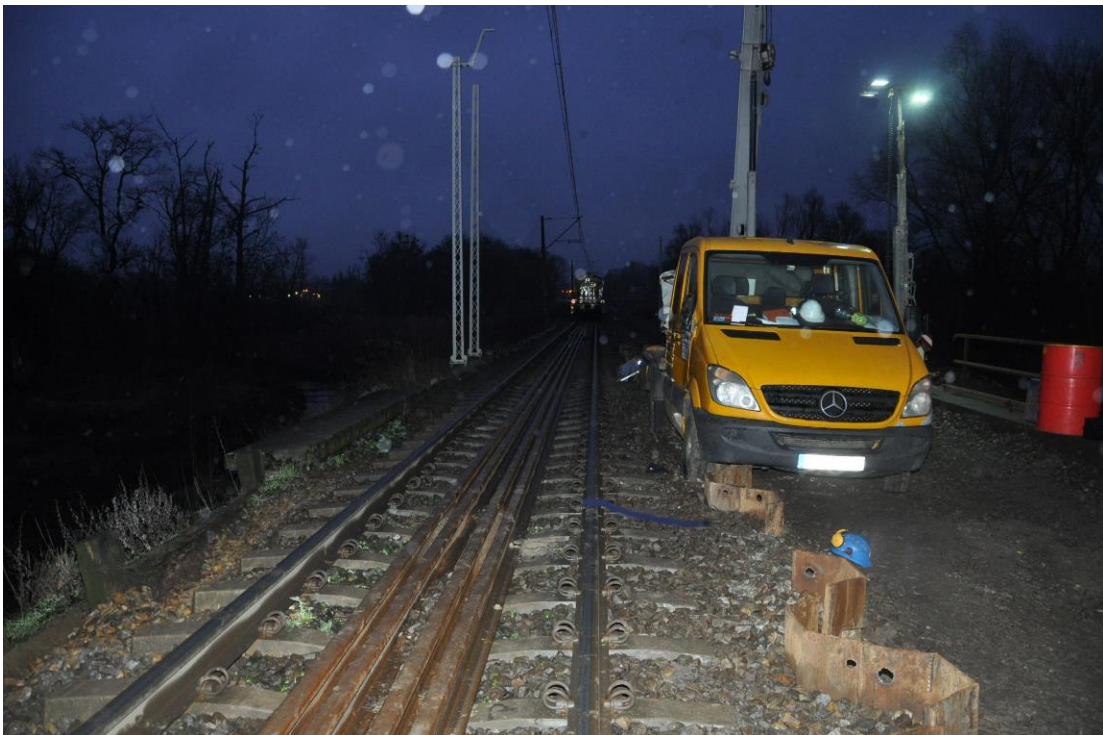
Zdjęcie 1 - Widok miejsca poważnego wypadku (źródło; materiał komisji kolejowej)
