PAŃSTWOWA KOMISJA BADANIA WYPADKÓW KOLEJOWYCH
Ministerstwo Spraw Wewnętrznych i Administracji

RAPORT Nr PKBWK/07/2020

**z badania wypadku kategorii B21
zaistniałego 17 lutego 2020 r. o godzinie 19:34
szlak Czerwonak - Bolechowo, tor nr 1,
przejazd kolejowo – drogowy kategorii „D” w km 7,765
linia kolejowa nr 356 Poznań Wschód – Bydgoszcz Główna**

obszar zarządcy infrastruktury PKP Polskie Linie Kolejowe S.A.,
Zakład Linii Kolejowych w Poznaniu

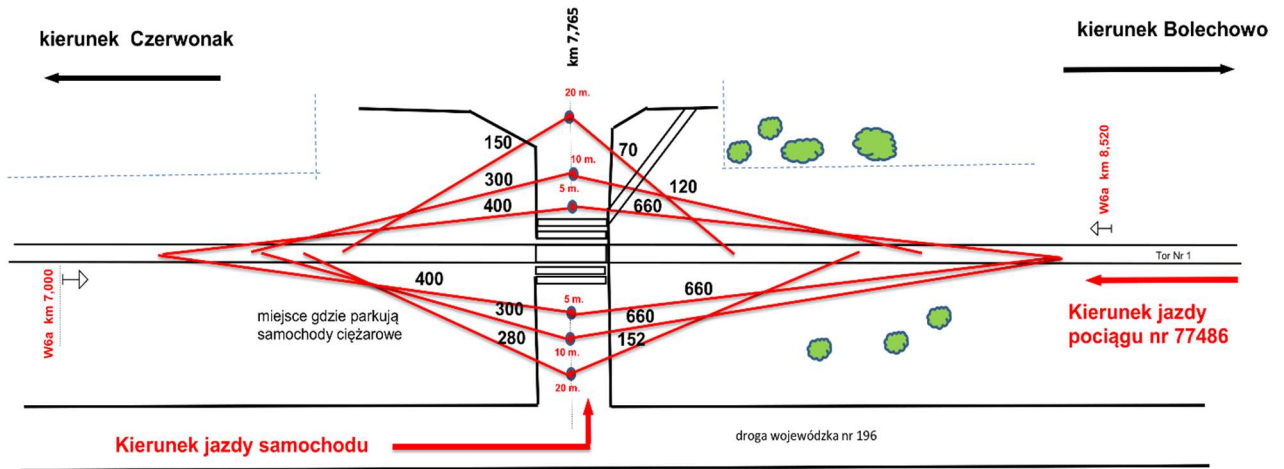
Rysunek 2 - Trójkąty widoczności na przejeździe kolejowo-drogowym

Kolorem czerwonym oznaczono widoczności dla kierunku, z którego jechał samochód ciężarowy MAN.

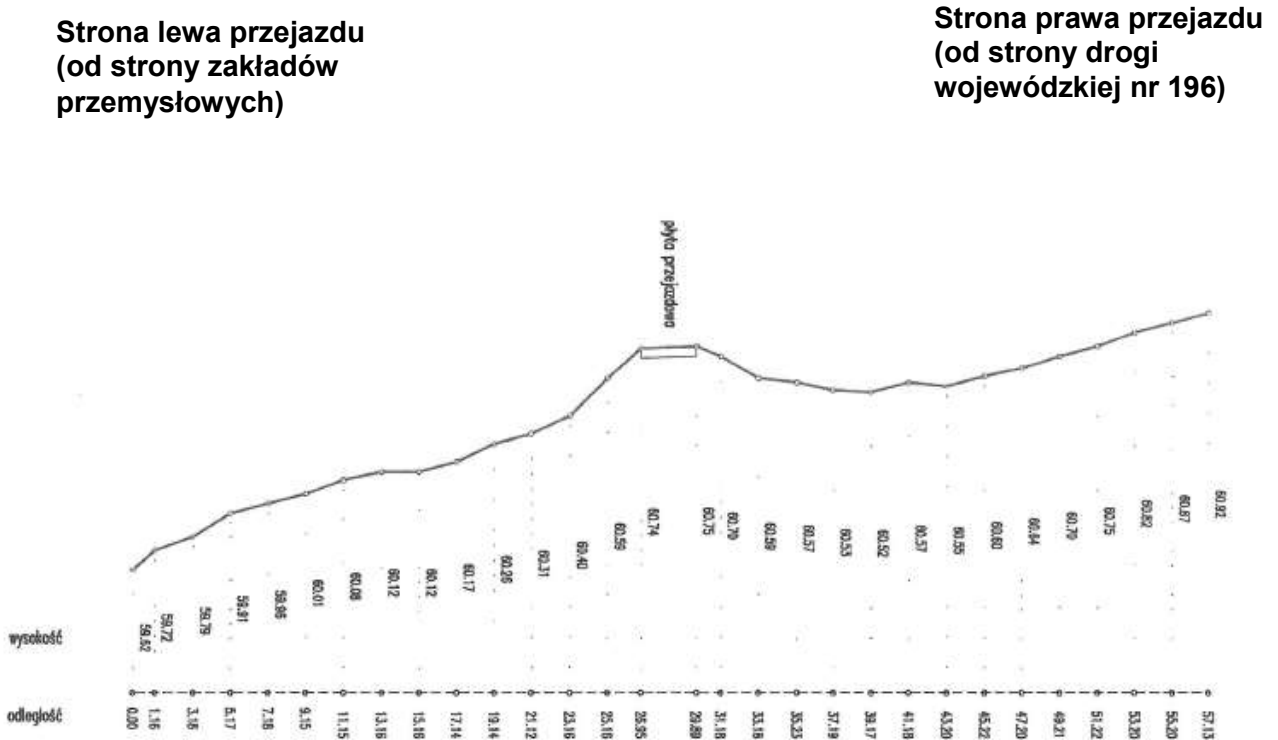
Rysunek 3 - Profil podłużny dróg dojazdowych do przejazdu.

- strona prawa (kierunek wjazdu samochodu na przejazd kolejowo – drogowy od strony drogi wojewódzkiej nr 196) – rzeczywiste wzniesienie niwelety w kierunku przejazdu – 4,9%, w metryce podano – wzniesienie w kierunku przejazdu 3%,

- strona lewa (od strony zakładów) - wzniesienie niwelety w kierunku przejazdu- 9,0%, w metryce podano – spadek niwelety w kierunku przejazdu 7,5%,

Pomiar wykonany przez uprawnionego geodetę po wypadku.

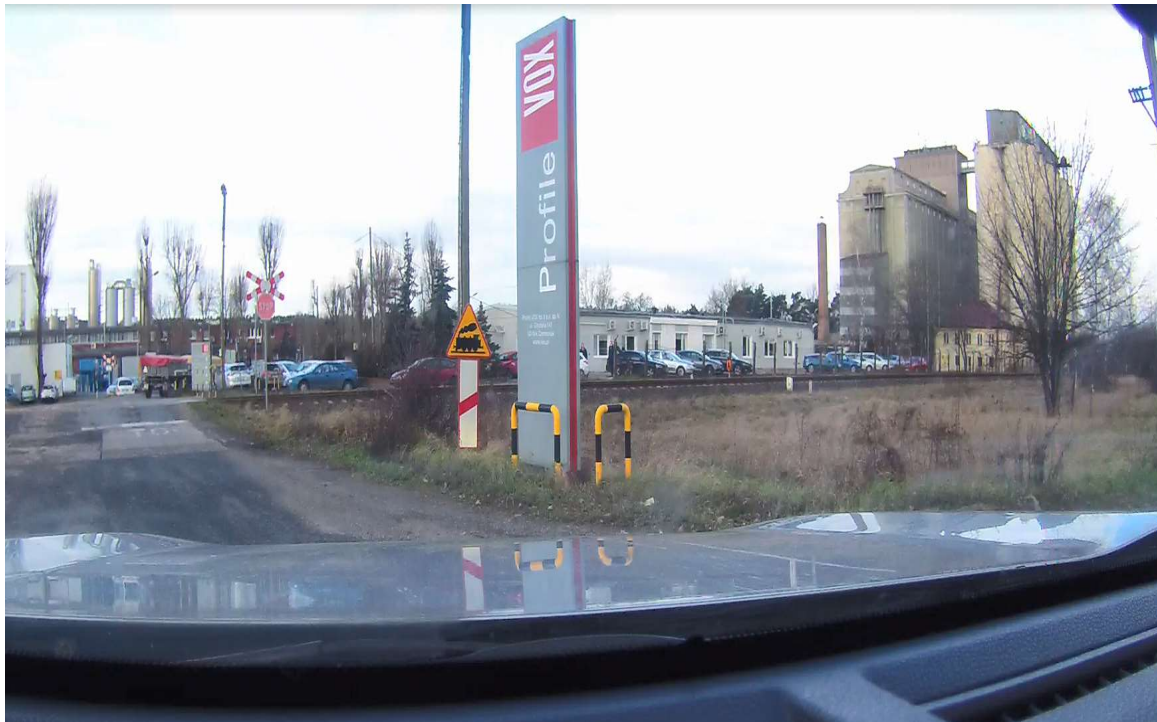
Wykonane w późniejszym terminie tj. w dniu 20 maja 2020 r. oględziny przejazdu przez Zespół badawczy wykazały, że zarządca drogi częściowo usunął wcześniej stwierdzone nieprawidłowości w oznakowaniu przejazdu tzn. uzupełniono słupki U-1a, U1-b oraz odnowiono oznakowanie poziome dróg dojazdowych P-12, P-16 oraz linię krawężniową P-7b. Usunięto również baner reklamowy usytuowany z prawej strony przejazdu, który ograniczał widoczność przejazdu.

Zdjęcie 3 - Widoczność przejazdu od strony prawej przejazdu skręcając z drogi wojewódzkiej nr 196 – źródło: dokumentacja PKBWK

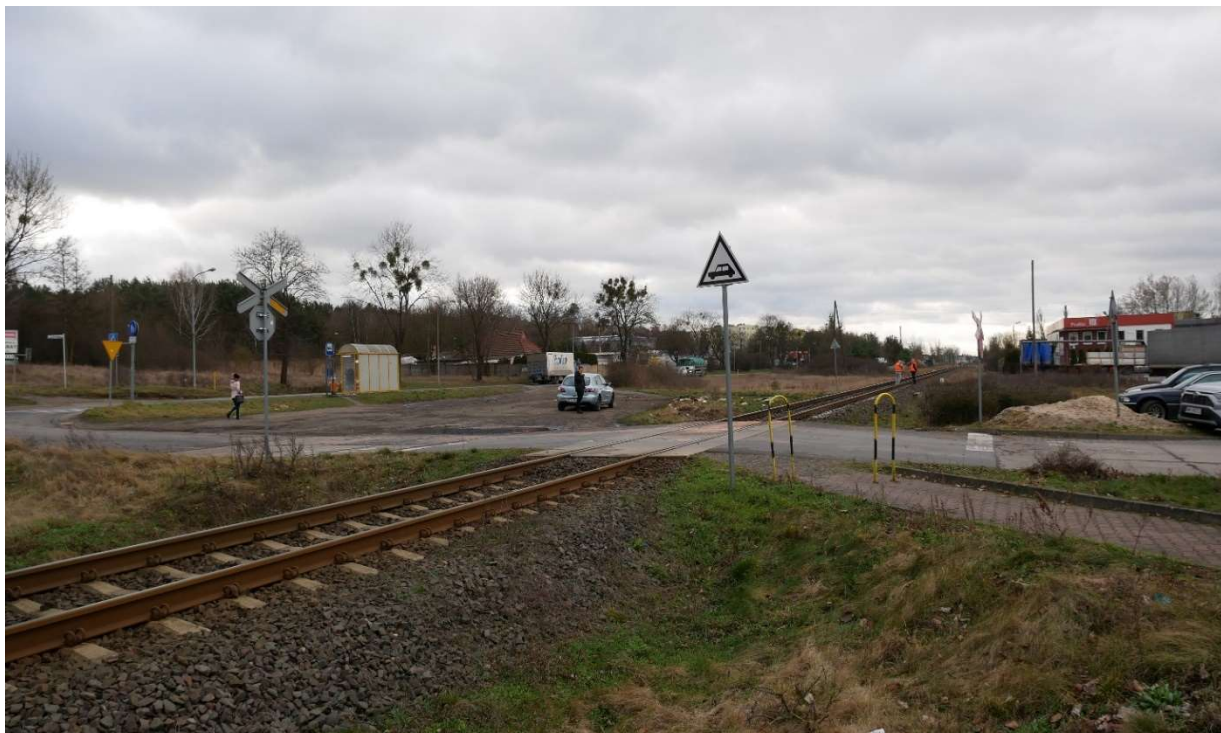
Zdjęcie 5 - Profil przejazdu, widok od strony lewej – źródło: dokumentacja PKBWK

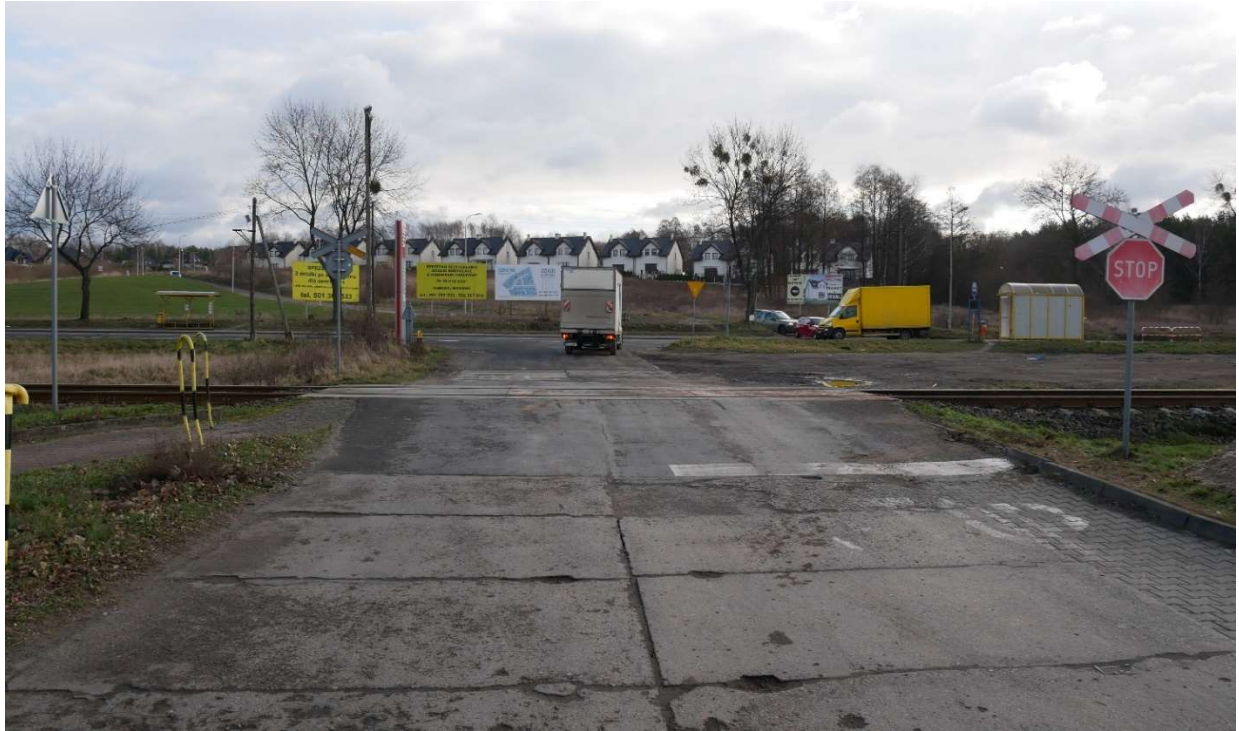
Zdjęcie 6 - Droga dojazdowa do przejazdu od strony lewej - źródło: dokumentacja PKBWK

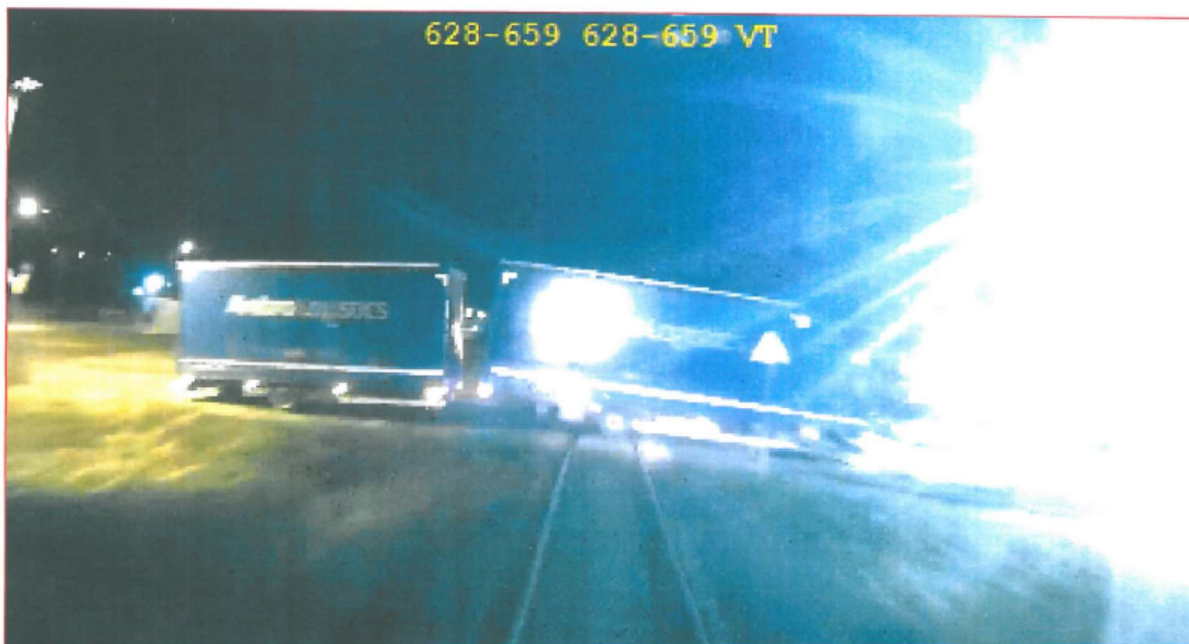
Zdjęcie 7 - Zdjęcie z kamery monitoringu szlaku pojazdu kolejowego VT628-659 na ok. 1 s przed wypadkiem - źródło: Koleje Wielkopolskie Sp. z o. o.
