**PAŃSTWOWA KOMISJA BADANIA WYPADKÓW KOLEJOWYCH**  
**Ministerstwo Spraw Wewnętrznych i Administracji**

**RAPORT Nr PKBWK 04/2021**

**z badania poważnego wypadku kategorii A20  
zaistniałego 18 sierpnia 2020 r. o godzinie 07:29  
szlak Nisko – Rudnik nad Sanem, tor nr 1,  
przejazd kolejowo-drogowy kategorii C w km 119,080  
linia kolejowa nr 68 Lublin Główny - Przeworsk**

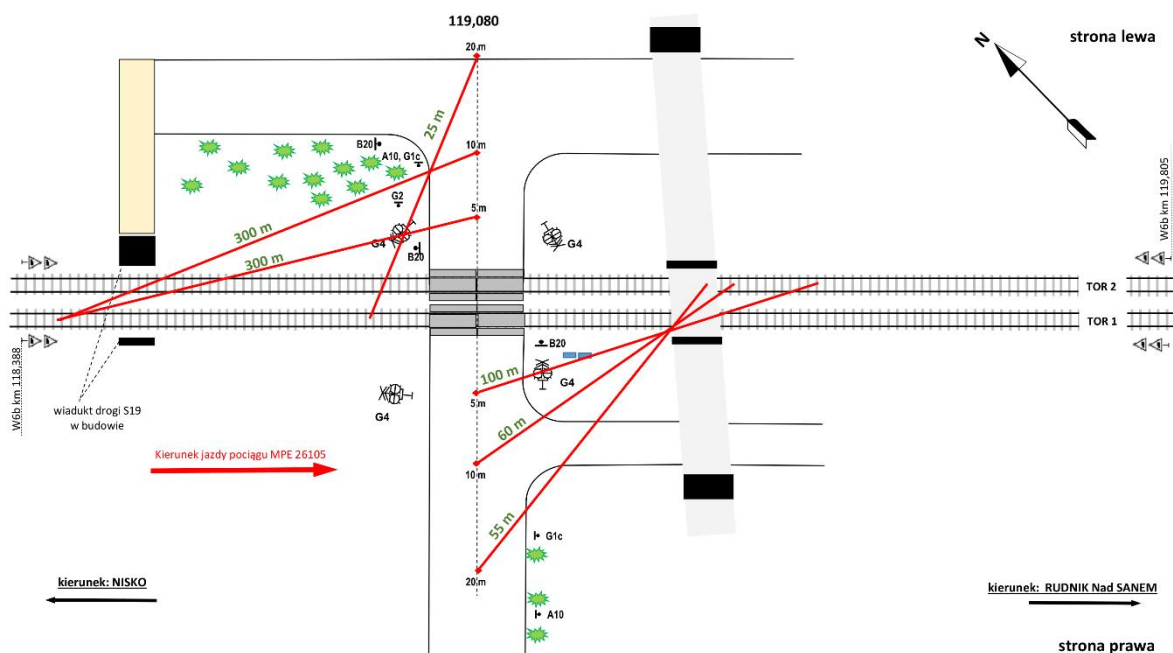
**Rysunek 2** - Trójkąty widoczności na przejeździe kolejowo-drogowym

Kolorem czerwonym oznaczono widoczności dla kierunku, z którego jechał samochód ciężarowy.

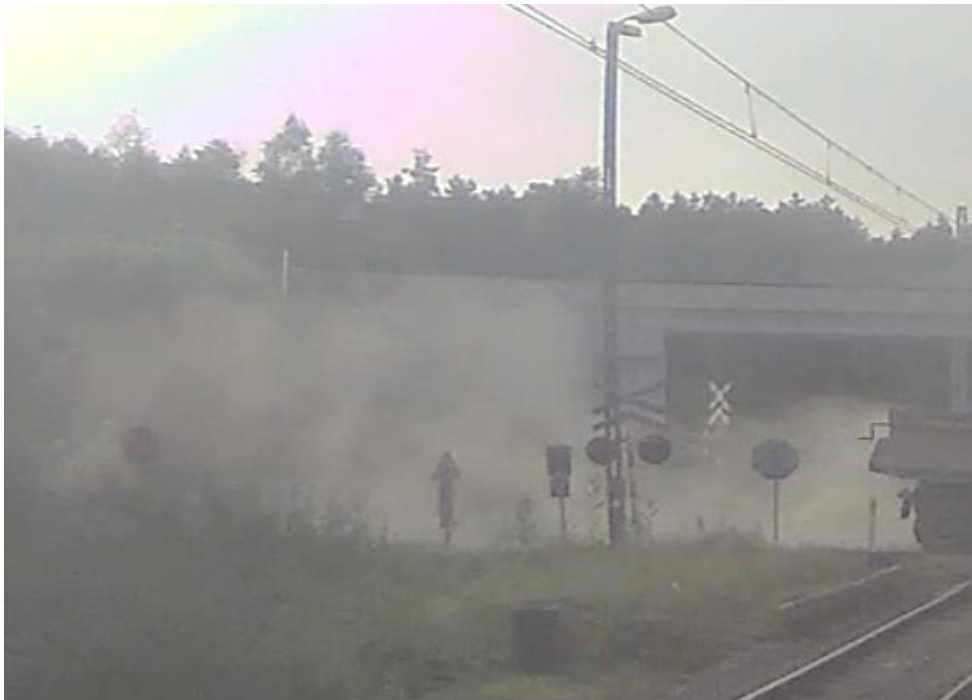
- zanieczyszczenie drogi i przejazdu materiałem sypkim o grubości ok. 2-5 cm powodujące utrudnienia w poruszaniu się pojazdów drogowych, duże zapylenie utrudniające widoczność ze strony drogi i toru.

**Zdjęcie 2** – Zapylenie drogi o godz. 07:29 dnia 18.08.2020 r. w czasie zaistnienia poważnego wypadku - źródło: monitoring z pojazdu kolejowego.

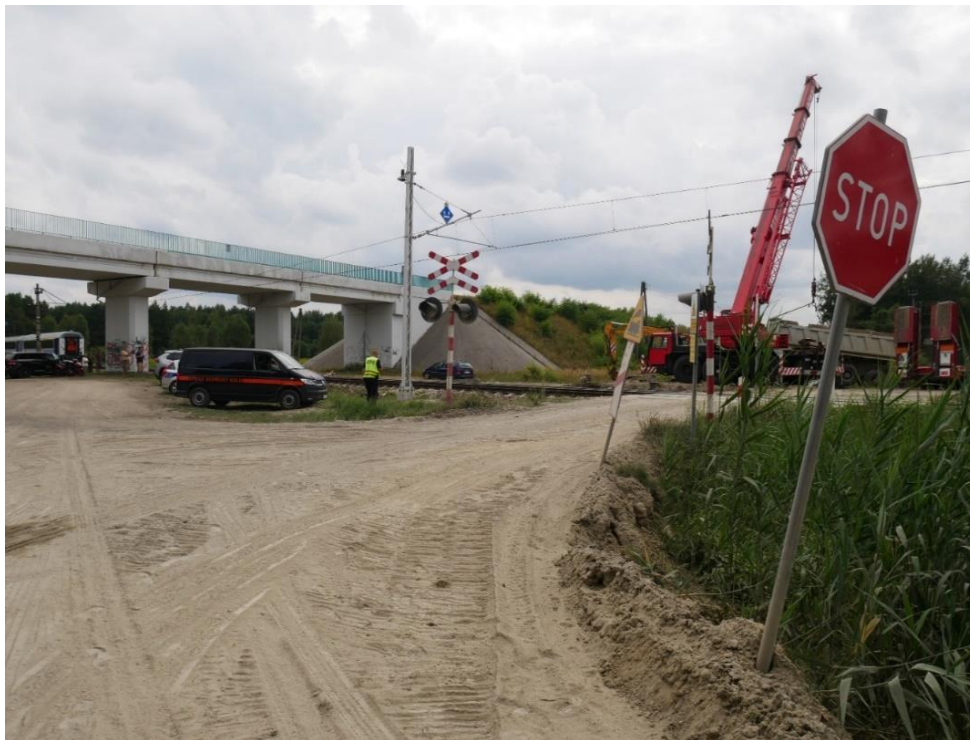
Znaki A-10 i G1-c w dniu zdarzenia nie były dostatecznie widoczne z drogi dojazdowej, którą poruszał się samochód ciężarowy, gdyż były odwrócone ok. 80 stopni w stosunku do ich prawidłowego położenia (prostopadłego do osi drogi) – patrz zdjęcie nr 3.

**Zdjęcie 3** - Widoczność z drogi dojazdowej z lewej strony przejazdu z 30 m – źródło: dokumentacja PKBWK, zdjęcie z dnia wypadku

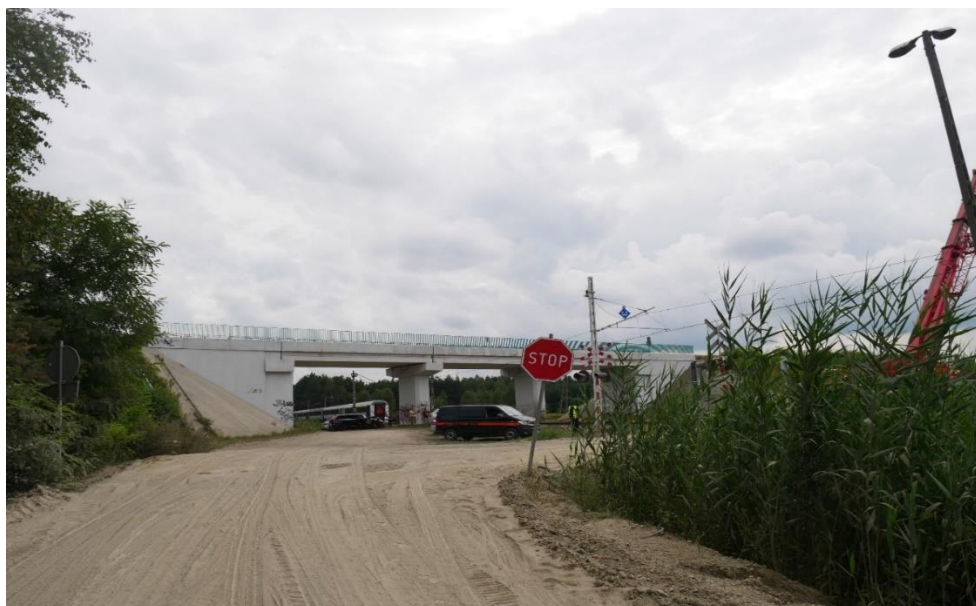
**Zdjęcie 4** - Widoczność z drogi dojazdowej z lewej strony przejazdu z 60 m – źródło: dokumentacja PKBWK, zdjęcie z dnia wypadku

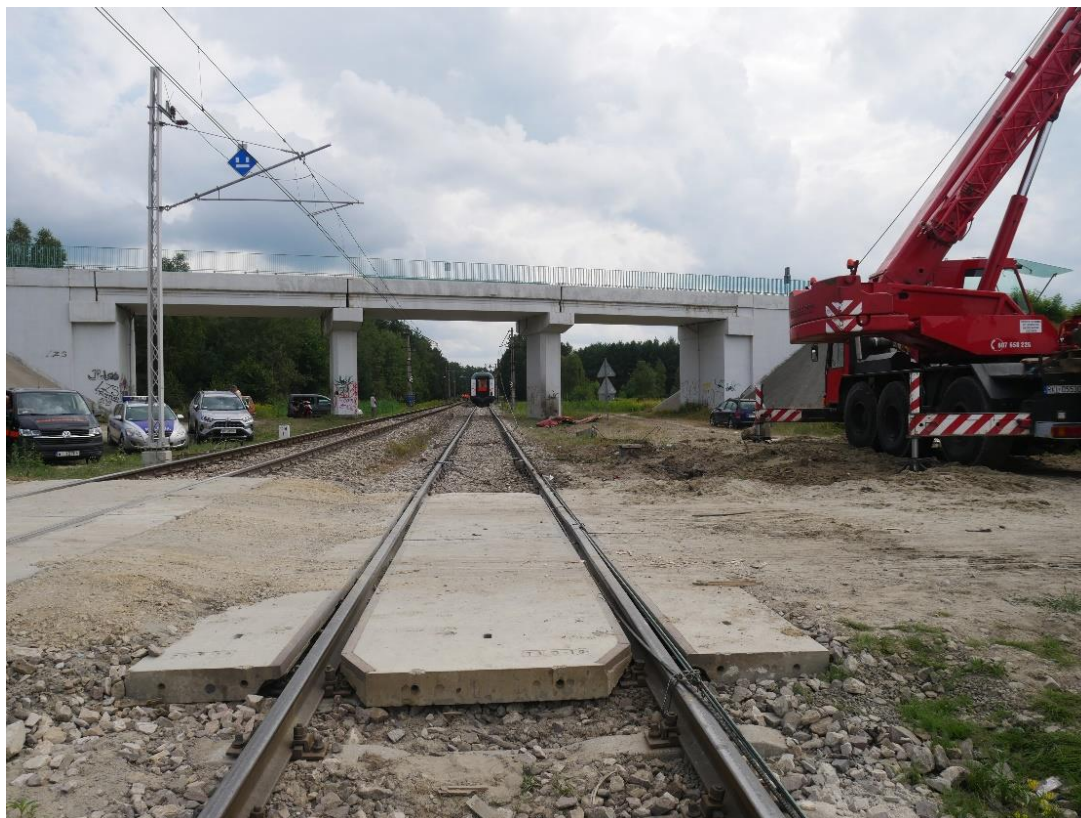
**Zdjęcie 6** – Nawierzchnia od strony lewej przejazdu – źródło: dokumentacja PKBWK, zdjęcie z dnia wypadku

3. Poprawić stabilność płyt przejazdowych przejazdu – płyty przejazdowe (np. z lewej strony przejazdu) poruszają się pod przejeżdżającymi samochodami ciężarowymi.

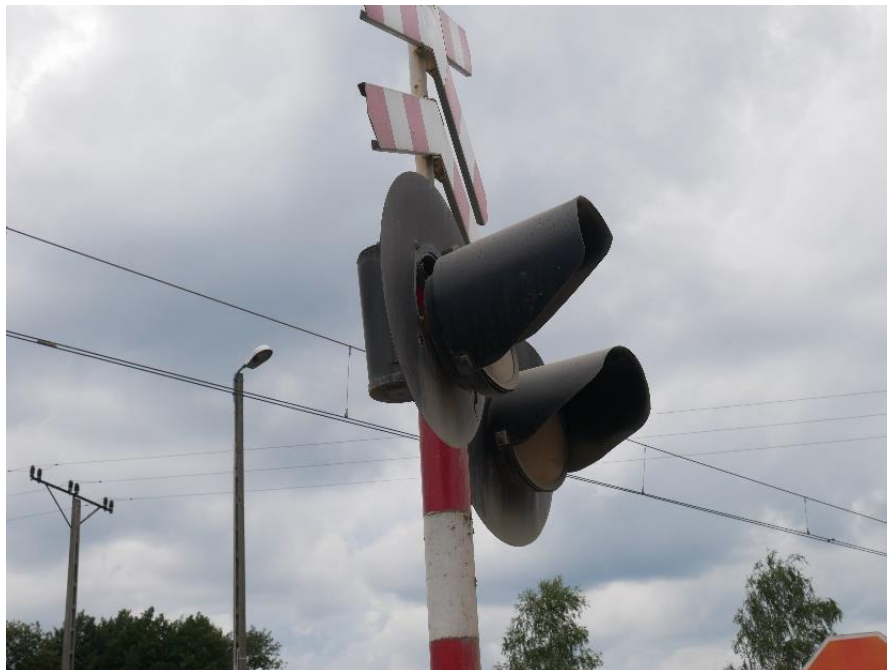
**Zdjęcie 7** – Niewłaściwie ustawione i uszkodzone komory sygnalizatora drogowego od strony lewej przejazdu słabo widoczne dla kierowcy samochodu ciężarowego – źródło: dokumentacja PKBWK, zdjęcie z dnia wypadku

4. Poprawić widzialność sygnalizatorów z lewej strony przejazdu, tak aby były one prawidłowo widoczne dla kierujących pojazdami drogowymi zbliżającymi się do przejazdu kolejowo-drogowego.

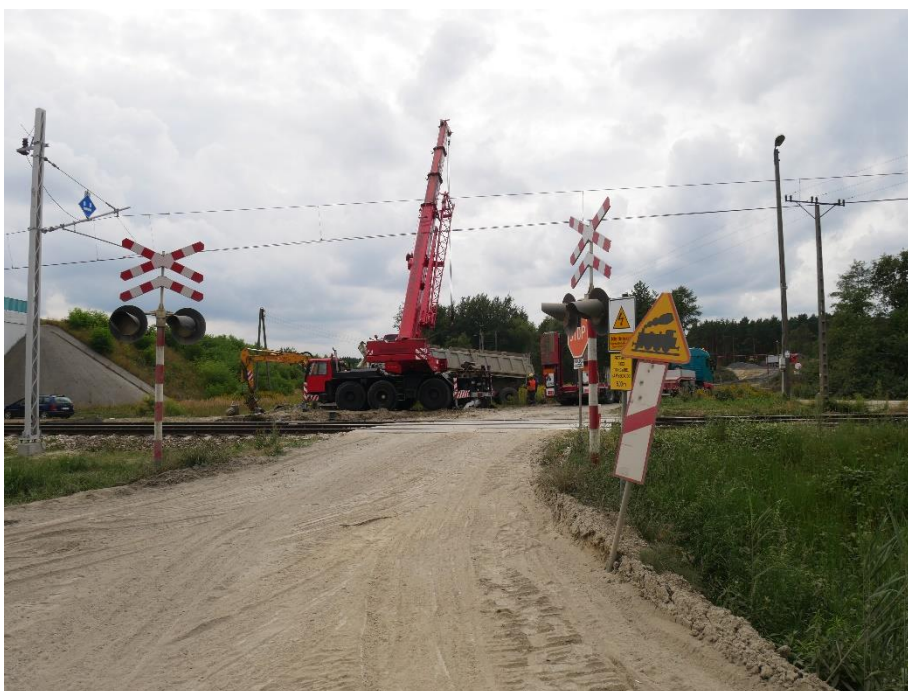
**Zdjęcie 8** - Sygnalizatory drogowe od strony lewej przejazdu słabo widoczne dla kierowcy samochodu ciężarowego – źródło: dokumentacja PKBWK, zdjęcie z dnia wypadku

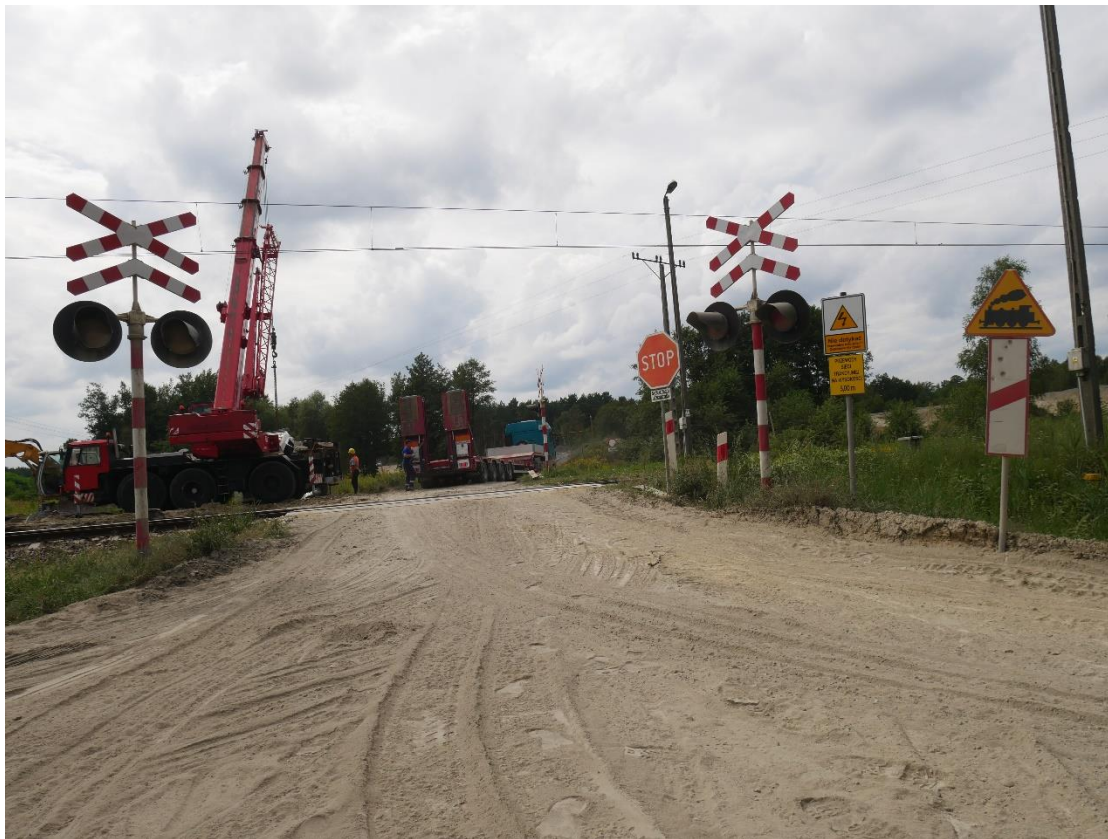
- czas przekroczenia przejazdu przez samochód ciężarowy oraz utrudniające ruszenie pojazdów drogowych po zatrzymaniu się przed przejazdem
- brak dostatecznej znajomości warunków miejscowych, pierwszy dzień pracy poszkodowanego w rejonie budowy wiaduktu W8-11 w ciągu drogi S-19
  - kontynuowanie jazdy przez kierowcę samochodu ciężarowego pomimo podawanego sygnału dźwiękowego Rp1 „Baczność” w sposób ciągły przez maszynistę pociągu MPE26105
  - niewystarczające utrzymanie dróg dojazdowych do przejazdu, zanieczyszczanych przez samochody ciężarowe wyjeżdżające i wjeżdżające z i na teren budowy (zdj. 3, zdj. 9).

**Zdjęcie 9-** Widok z drogi dojazdowej od strony lewej przejazdu – źródło: dokumentacja PKBWK, zdjęcie z dnia zdarzenia

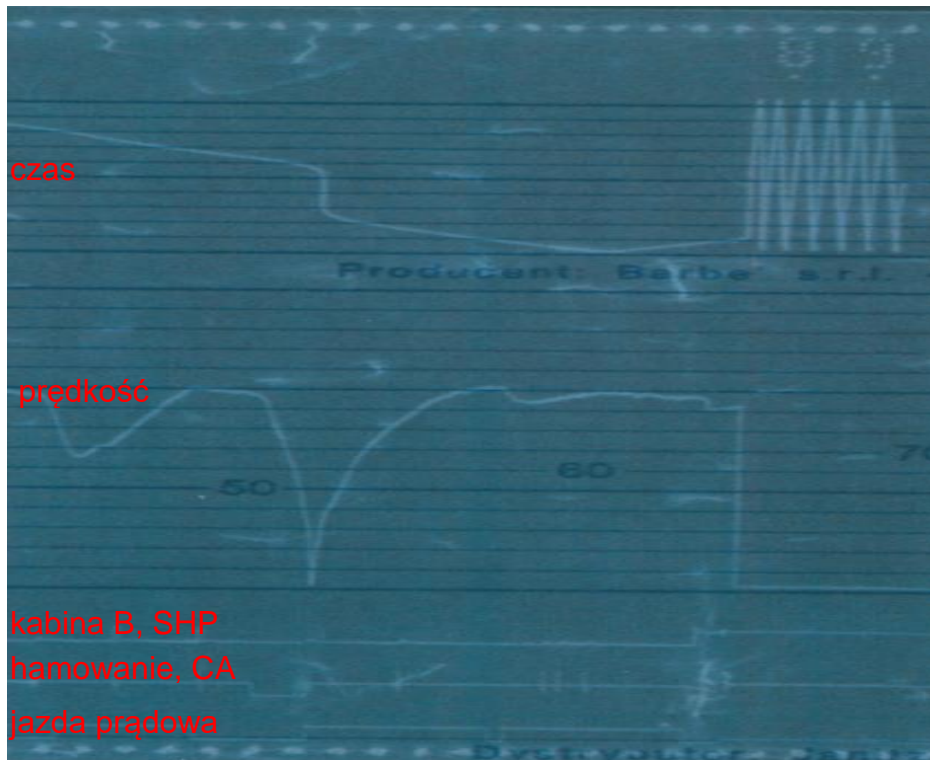
Na całym analizowanym odcinku nastąpiło kilkakrotne wzbudzenie urządzeń czujności SHP i CA z każdorazowym użyciem przycisku czujności przez maszynistę.

**Zdjęcie 10** – Zdjęcie taśmy prędkościomierza rejestrującego lokomotywy

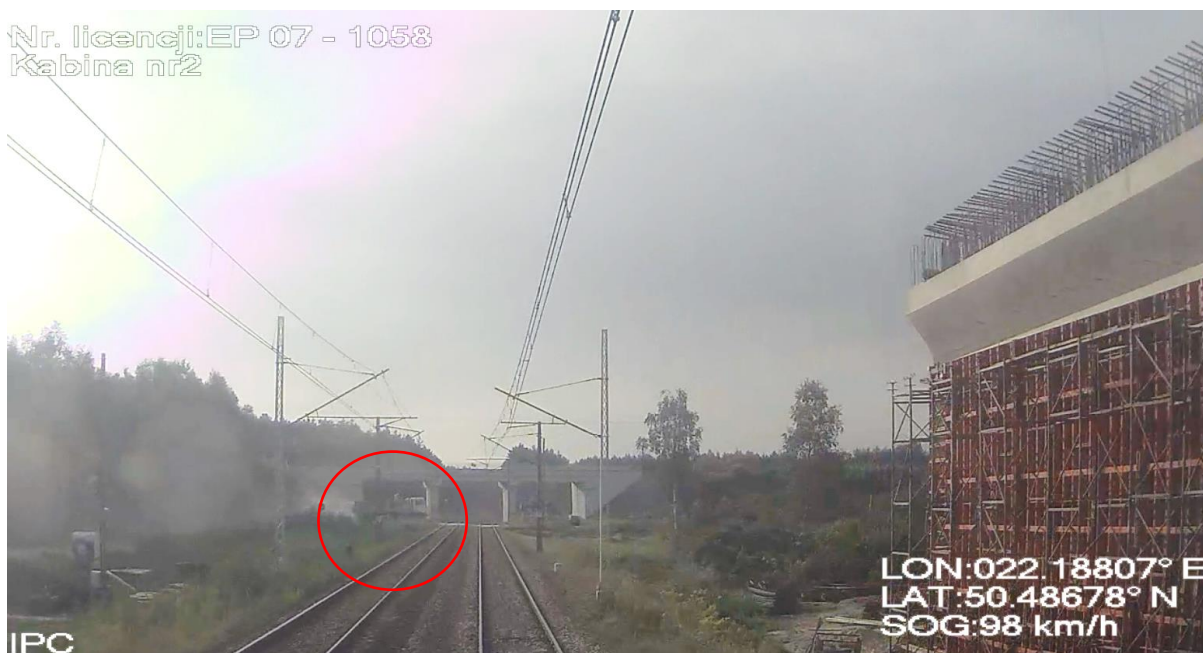
- O godz. 07:28:51 maszynista pociągu wdrożył hamowanie nagłe.
- O godz. 07:28:53 samochód ciężarowy mimo wskazań sygnalizatorów nadal kontynuował wjazd na przejazd wprost przed czoło jadącego pociągu MPE26105, w tym czasie maszynista po raz kolejny podał ciągły sygnał „Baczość”.

**Zdjęcie 11** – Wjazd samochodu na przejazd

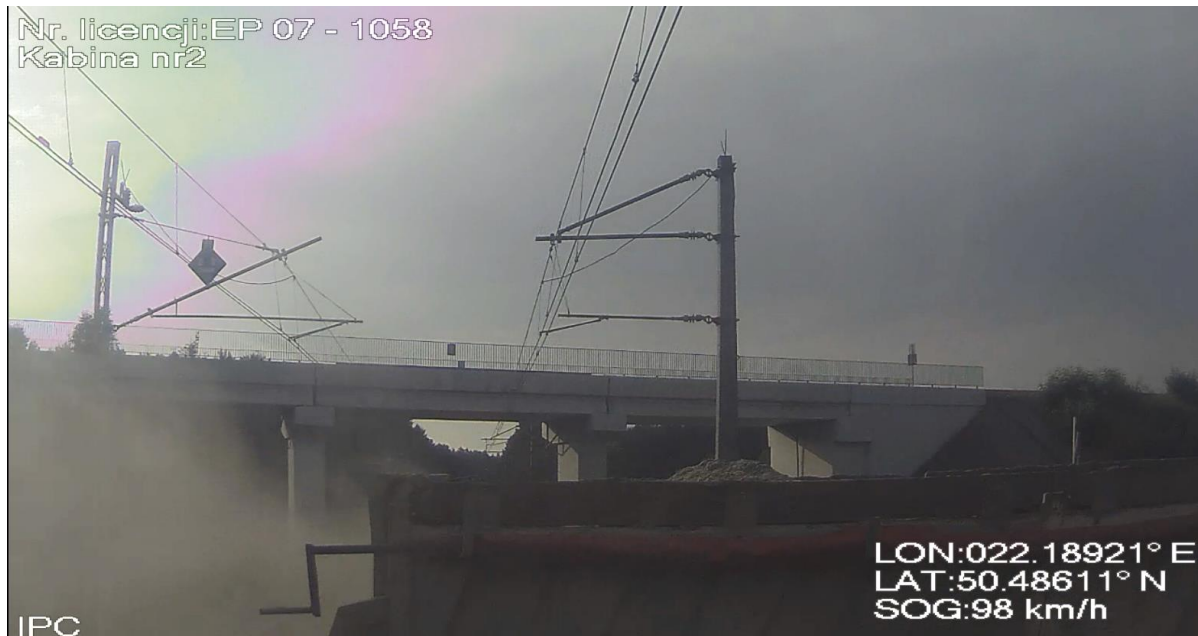
Maszynista zauważył zbliżający się samochód ciężarowy, który nie zatrzymał się przed przejazdem. Widząc, że samochód kontynuuje jazdę, ponownie podał sygnał „Bacność” i gdy samochód nie zatrzymał się w bezpiecznym miejscu, gdy czoło pociągu znajdowało się ok. 125 m przed osią przejazdu maszynista wdrożył nagłe hamowanie. W wyniku wdrożenia hamowania prędkość pociągu zmalała z 98 do 92 km/h przed uderzeniem lokomotywy w samochód ciężarowy.

**Zdjęcie 12** – Uderzenie lokomotywy w samochód
