Descarrilamento de comboio de mercadorias
na Linha do Norte, próximo de Adémia, em
01-04-2017

Derailment of freight train, Norte Line near Adémia
halt, on 01 April 2017

**RELATÓRIO FINAL DE
INVESTIGAÇÃO DE SEGURANÇA**

[Relatório F2019/01]

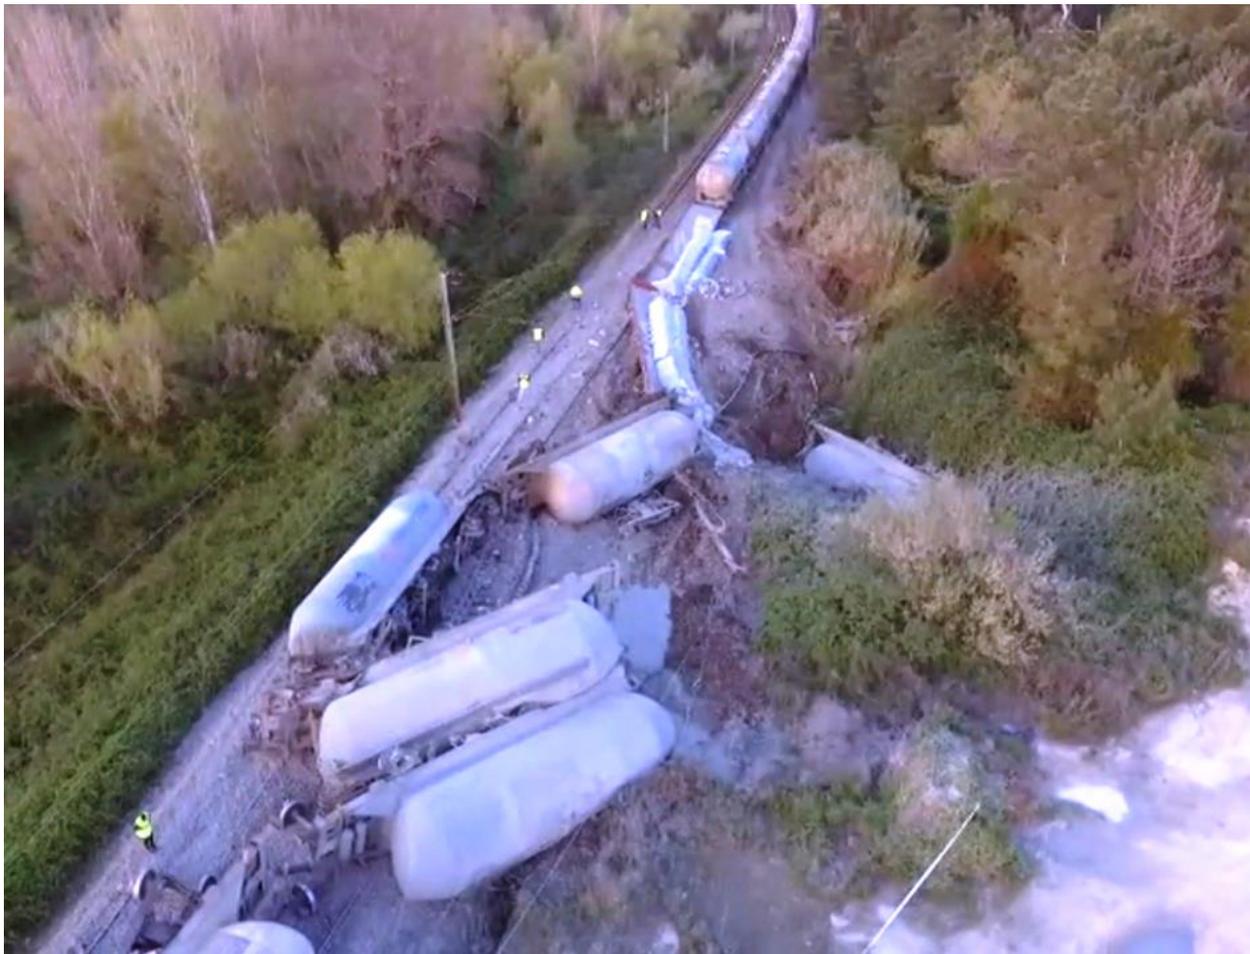
Figura 1: Vista geral dos vagões descarrilados [imagem SIC]

Neste processo, como apresentado na figura anterior, alguns dos vagões tombaram e foram causados estragos consideráveis em ambas as vias da Linha do Norte, destruição das instalações fixas de tração elétrica e danos em graus variáveis no material circulante, que se encontrava carregado com cimento.

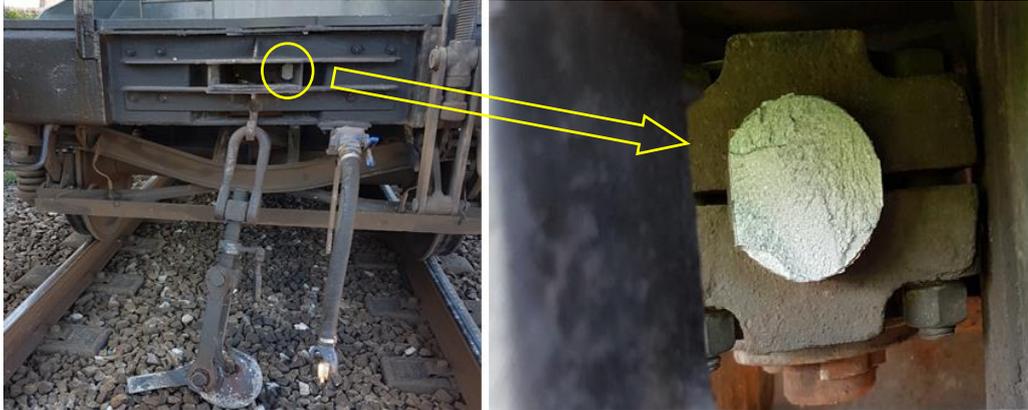
Figura 16: Rotura do gancho de tração

A haste do engate do gancho de tração partiu na zona de transição entre a seção circular e a seção quadrangular, o que se pode explicar pela concentração de tensões que é característica numa transição de secções de peças estruturais.

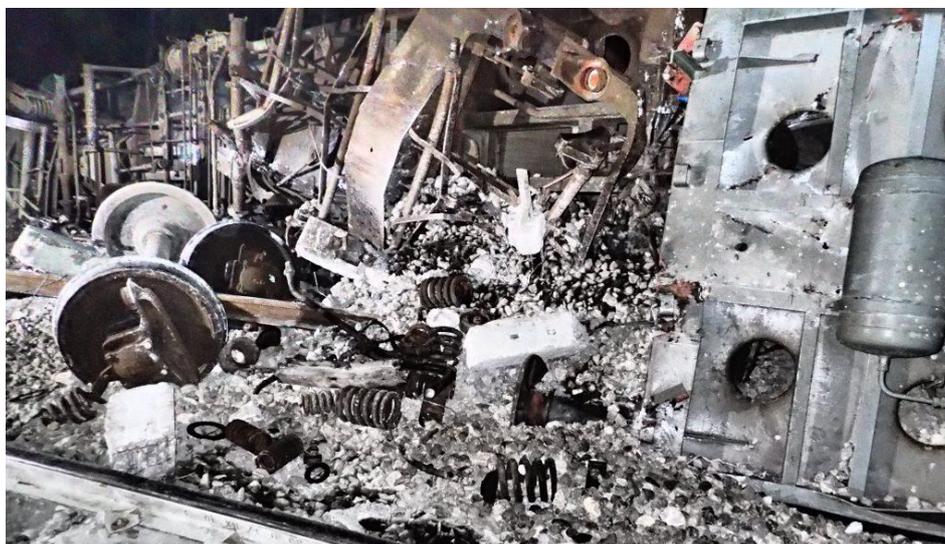
A violência do evento levou a que os *bogies* dos vagões perdessem a sua integridade e se desmantelassem saindo da posição que ocupavam e ficando as peças que os constituíam espalhadas pela via.

Figura 19: Pormenor do desmantelamento das peças (01-04-2017).

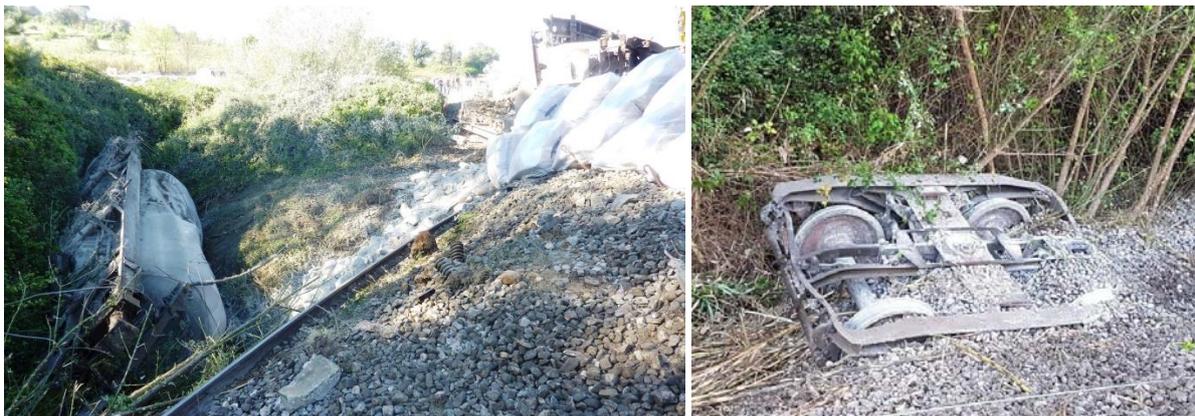
O vagão Uacs 930 5 065-0, que foi possível determinar ter sido o primeiro a descarrilar, encontrava-se numa vala fora da zona da maioria dos destroços, estando o seu *bogie* dianteiro (aquele por onde o descarrilamento se iniciou), praticamente íntegro e separado da caixa do vagão.

Figura 20: Vagão e 1.º bogie que descarrilou (02-04-2017)

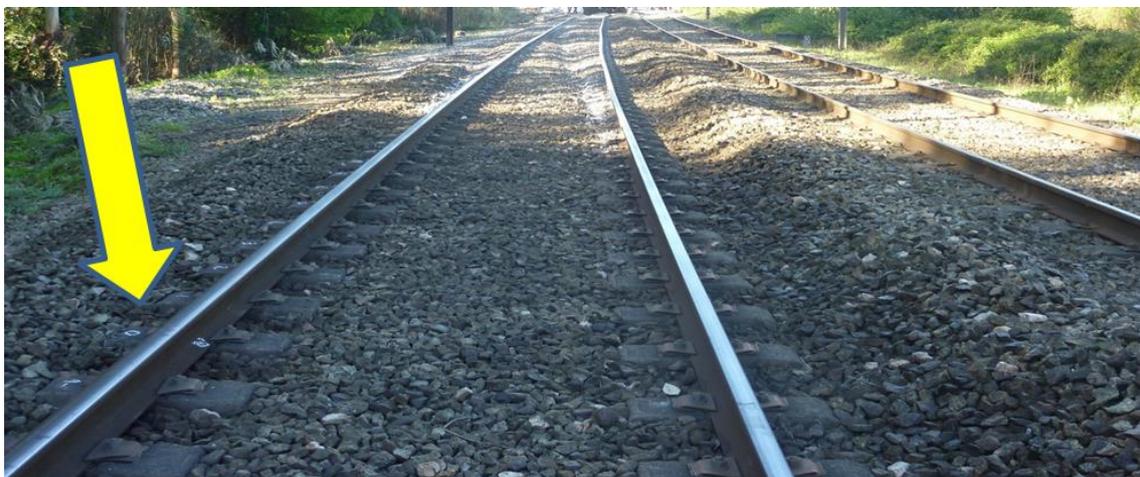
Após o acidente, o GPIAAF fez uma rigorosa inspeção visual na zona do descarrilamento, identificando com exatidão, pelas marcas existentes no carril e nos restantes componentes da via, o ponto de origem do descarrilamento²⁵ (POD), que por medição direta a partir do hectómetro mais próximo, foi rigorosamente localizado ao PK 221,337.

Figura 24: Ponto de origem de descarrilamento (PK 221,337)

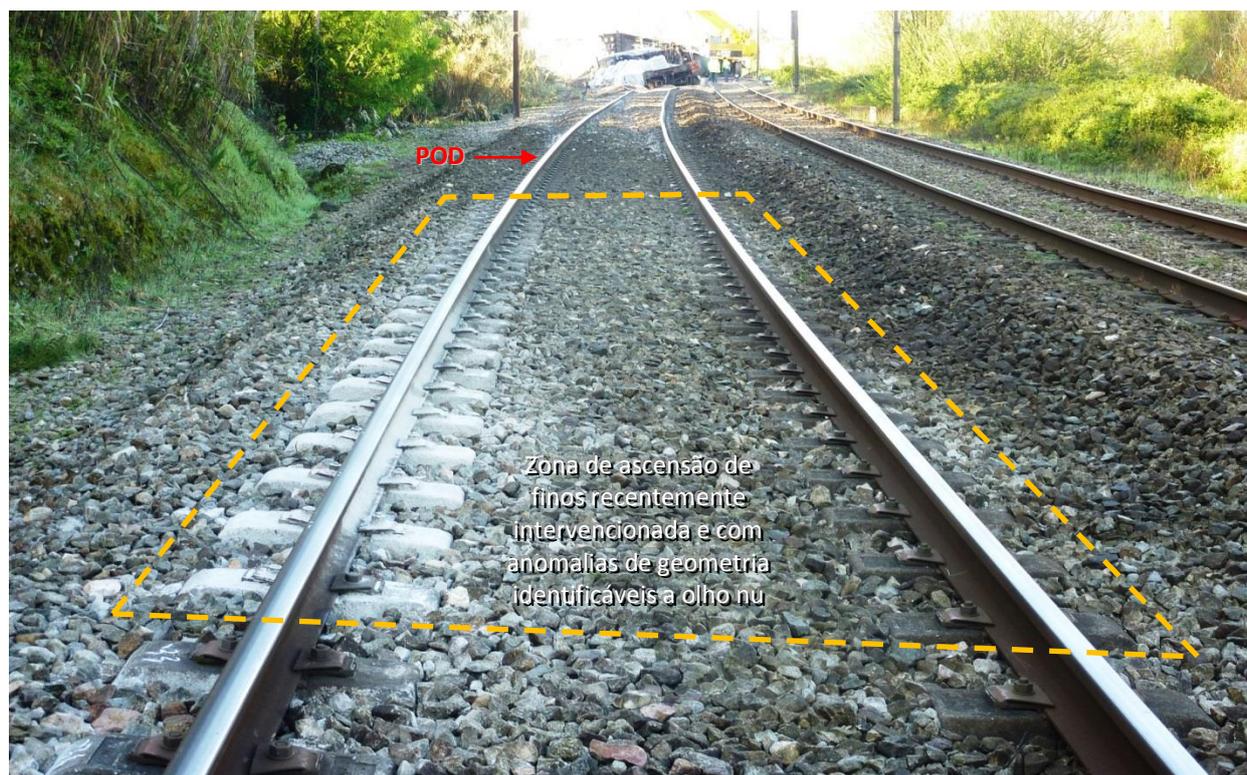
Figura 25: Aspeto da via a cerca de nove metros antes do POD

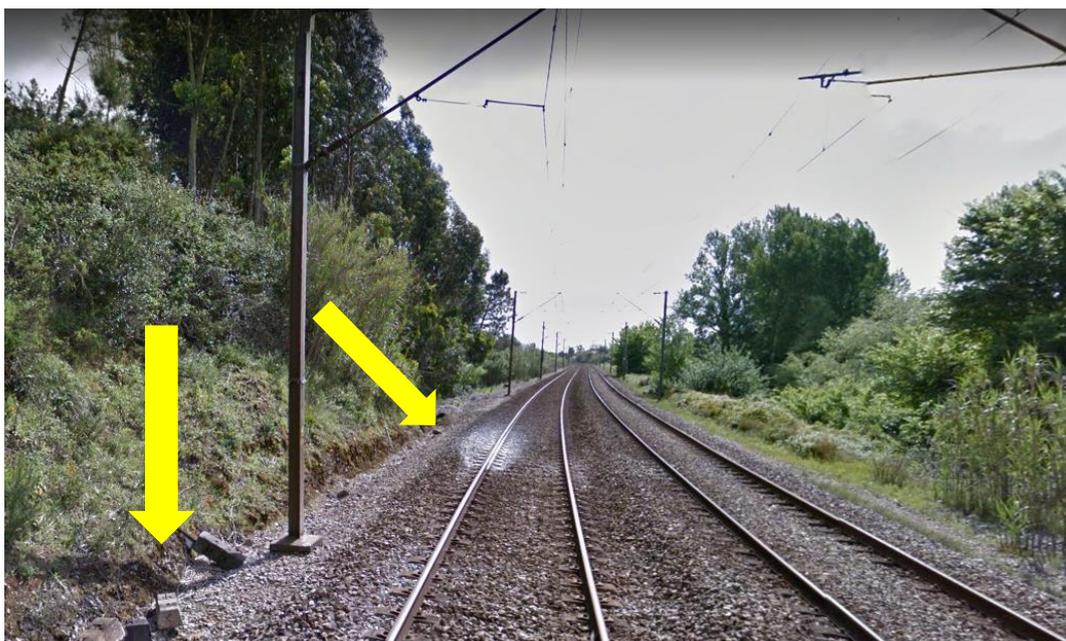
Figura 33: Imagem de 2015, onde é patente a ascensão de finos naquele local, assim como restos de materiais depositados ao longo das valetas de escoamento prejudicando a adequada drenagem da via [imagem Google train view]

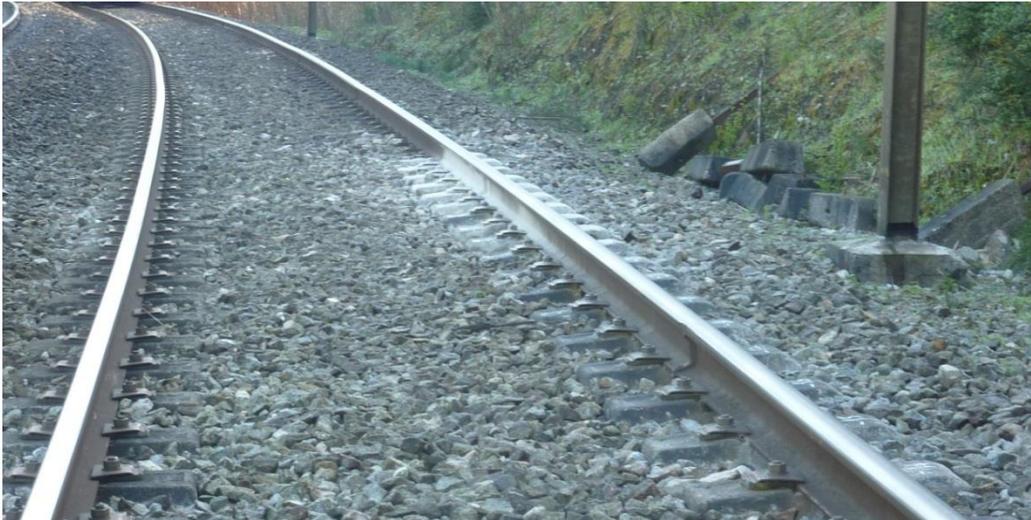
Figura 36: Imagem de 02-04-2017 do local intervencionado, sendo visíveis na banqueta as travessas velhas e a obstrução das valetas de drenagem que já se verificava em 2015 (ver figura 33)

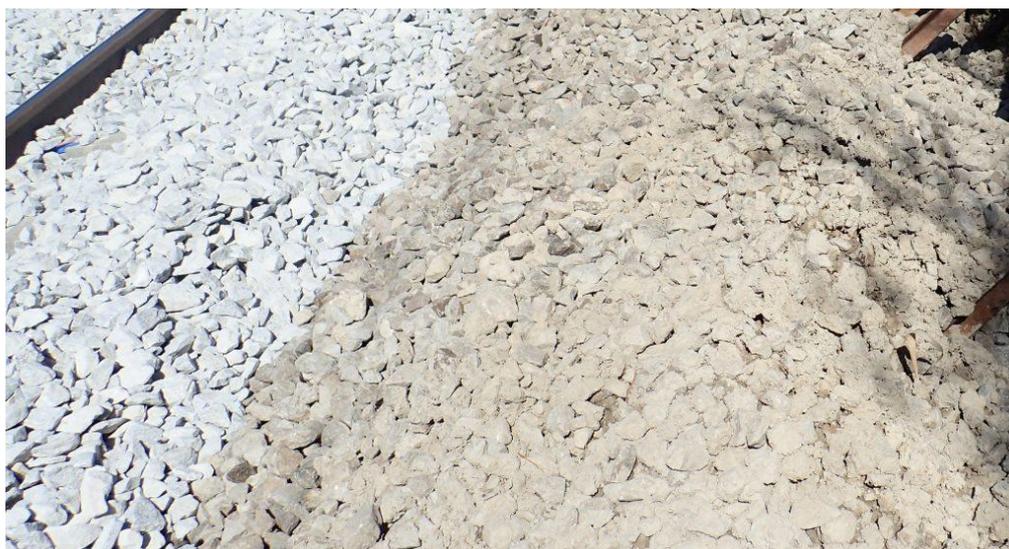
Figura 38: Diferença entre o balastro novo colocado no local após o restabelecimento da circulação e o balastro removido contaminado com finos

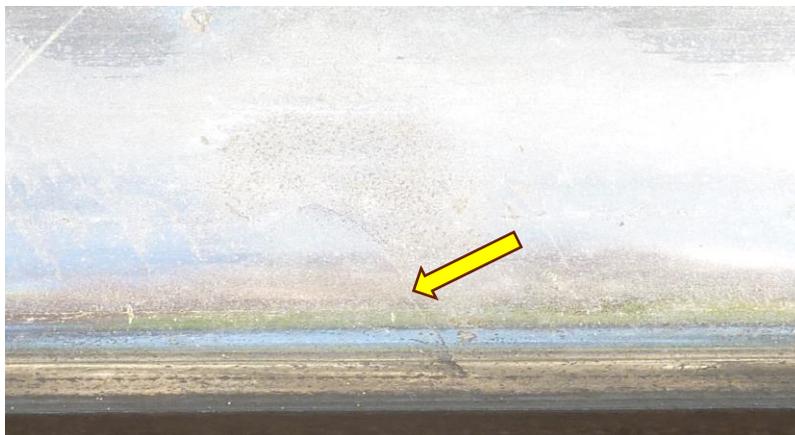
Figura 39: "Head-check" na mesa de rolamento

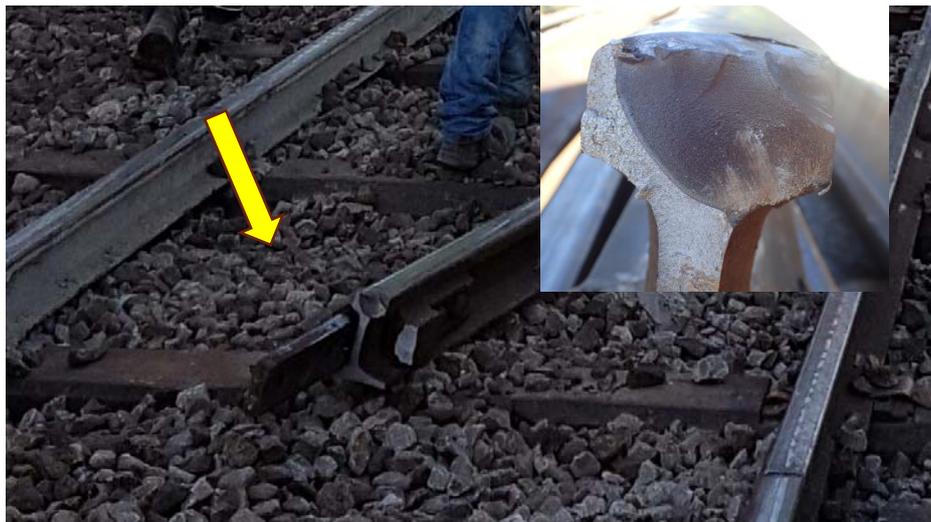
Figura 40: fratura na zona reforçada com barretas, evidenciando secção de carril com "squat"

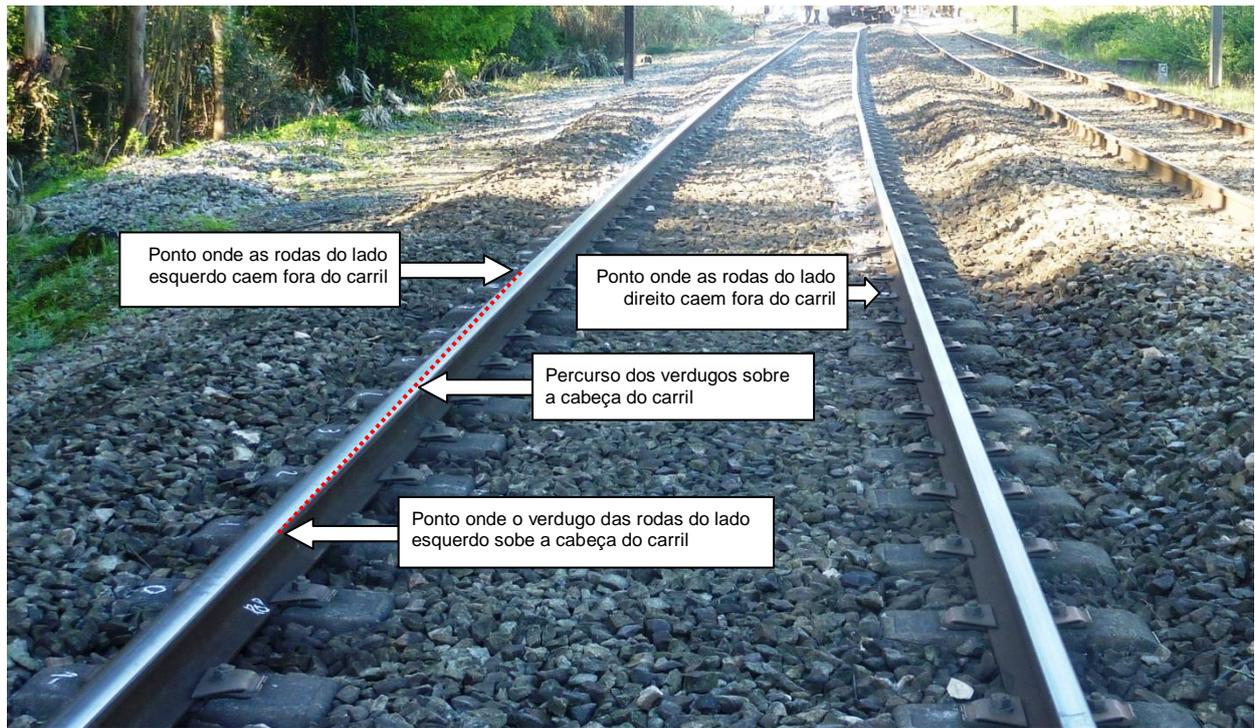
Figura 46: Marcas do início do descarrilamento

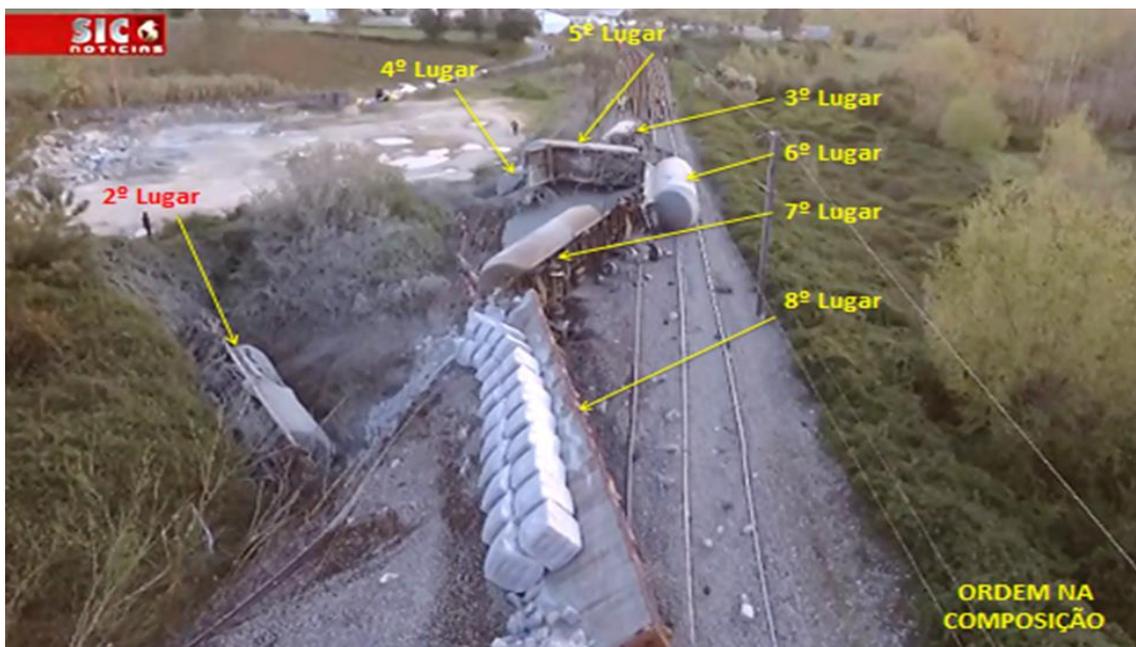
Figura 62: Imagem da posição final dos vagões descarrilados e indicação da sua ordem original na composição.
[GPAAAF sobre imagem SIC]
