Descarrilamento dos três últimos vagões do comboio n.º 51323 na Linha do Douro, em 04-02-2018

Derailment of the last three wagons of train No. 51323, on Linha do Douro, on 04 February 2018

RELATÓRIO FINAL DE
INVESTIGAÇÃO DE SEGURANÇA

[Relatório F_RI2019/04]

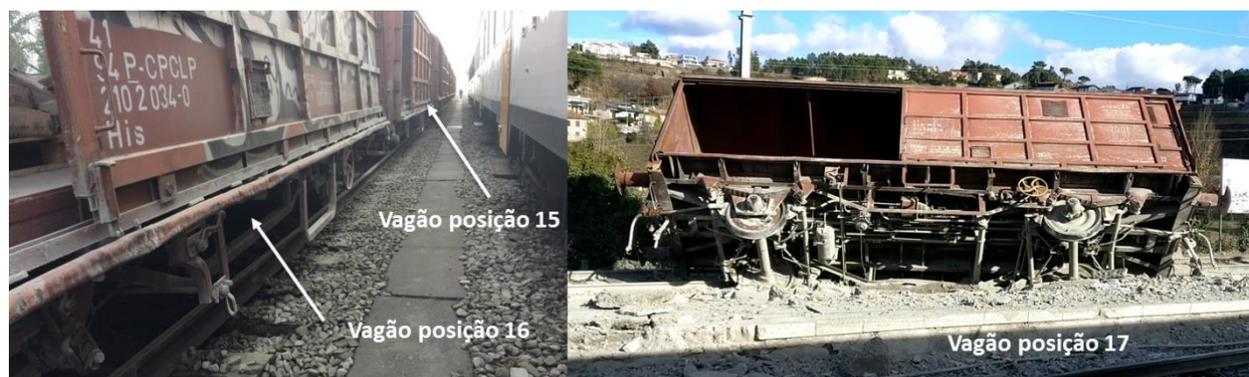
Registaram-se danos consideráveis nos três vagões descarrilados, principalmente ao nível da estrutura das caixas, e quebra do tensor no vagão Uacs 83 71 930 5059-3.

Figura 12: Posição e estado geral dos vagões após o descarrilamento

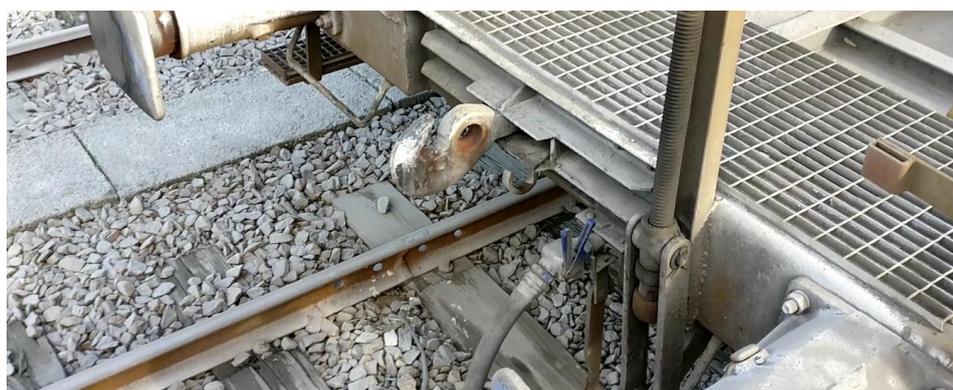
Para além da rotura de engate entre o último e o penúltimo dos vagões descarrilados, constatou-se igualmente que em consequência do descarrilamento ocorrido e dos esforços longitudinais exercidos, houve também uma quebra de engates entre o último vagão Uacs e o primeiro vagão His, ou seja, entre o oitavo e o nono vagão da composição, tendo-se partido o cavilhão da manilha do tensor e desligado as mangueiras da conduta de ar.

Figura 13: Gancho do vagão Uacs sem o tensor, partido em consequência dos esforços exercidos

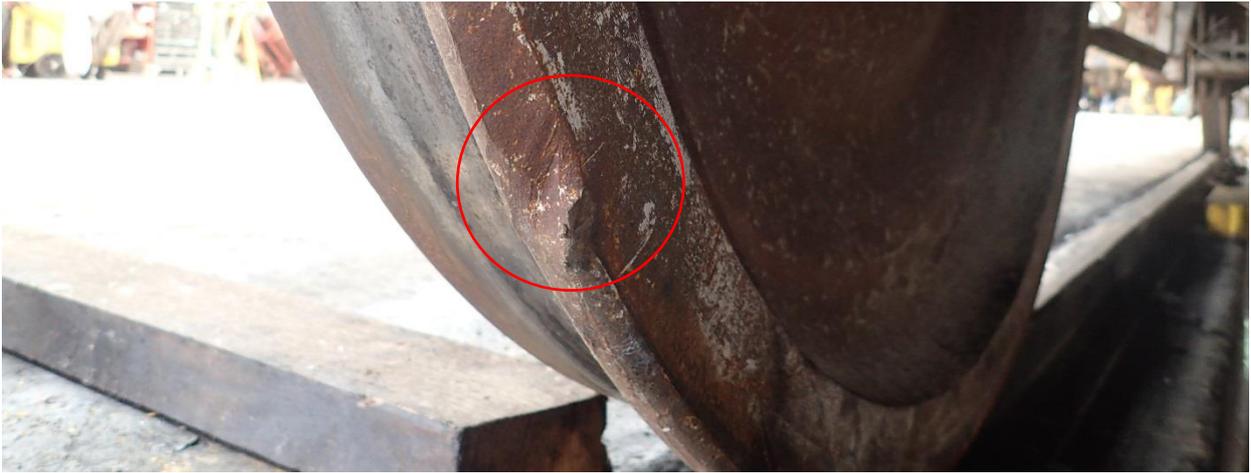
Da peritagem foi possível verificar uma marca acentuada no verdugo da roda traseira do lado esquerdo (sentido da marcha) do vagão 41 94 210 2098-5 (15.ª posição na composição), que foi possível associar com grande probabilidade ao que adiante se identificou como a segunda marca do descarrilamento na via (ver secção 3.4.2.1), permitindo estabelecer como mais provável que o descarrilamento se tenha iniciado pelo rodado dianteiro deste veículo.

Figura 14: Roda traseira do lado esquerdo (sentido da marcha) do vagão 41 94 210 2098-5

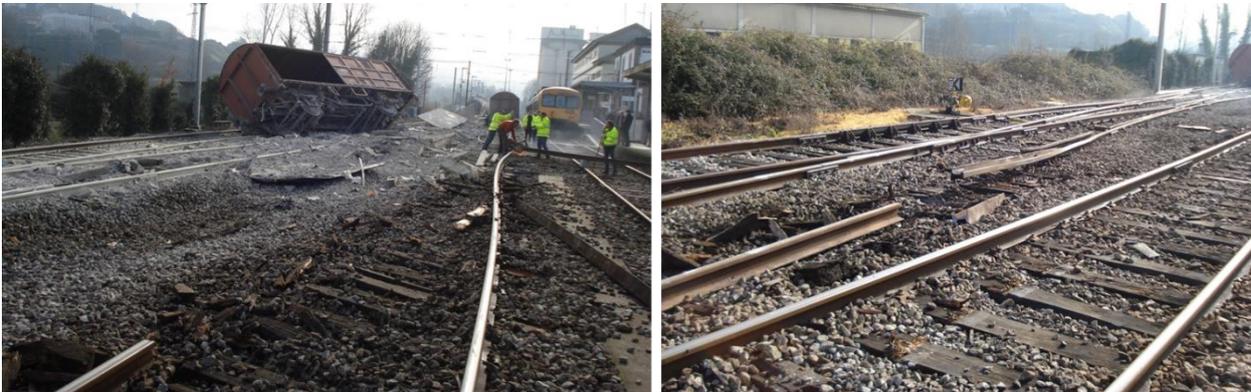
O descarrilamento provocou danos na infraestrutura, nomeadamente nos AMV 5, 7 e 9, nos carris e travessas das linhas II e III e na plataforma de embarque que serve essas duas linhas.

Figura 15: Estado da infraestrutura após o descarrilamento

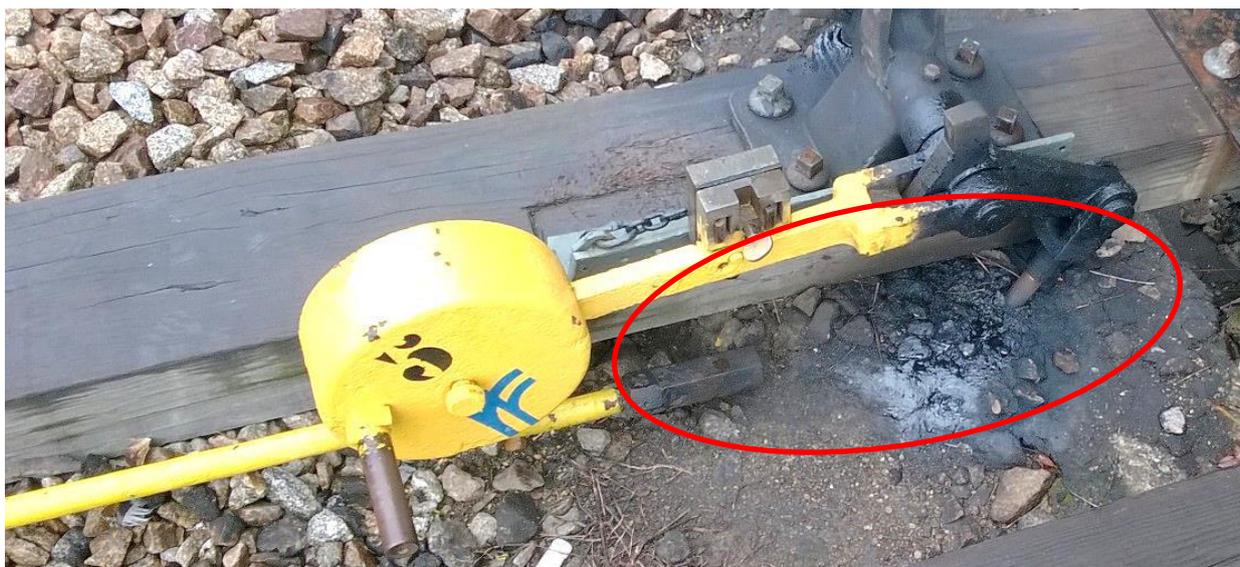
Constatou-se também imediatamente que a peça de ligação do aparelho de manobra do AMV 5 à varinha de transmissão deste se encontrava separada, conforme ilustrado na figura seguinte.

Figura 16: Estado do aparelho de manobra encontrado à chegada

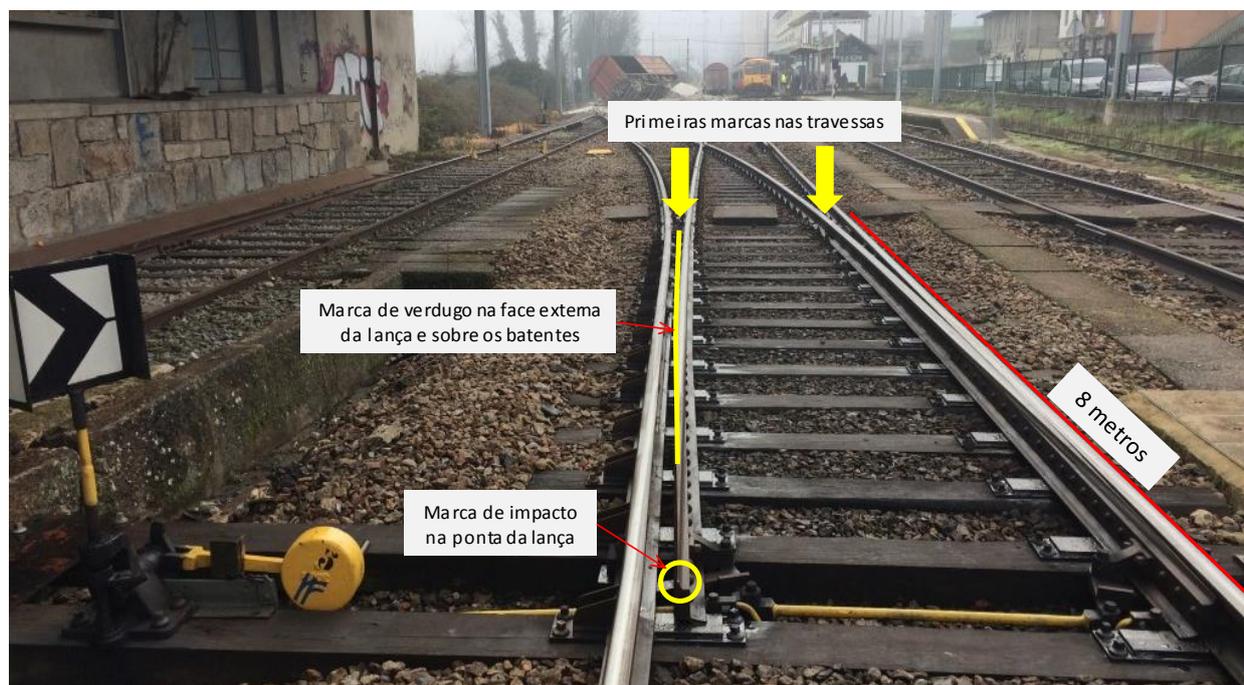
Partindo da ponta do AMV 5, foram pesquisados pontos notáveis relacionados com o descarrilamento. Foram identificadas evidências de embate na ponta da lança, e de um verdugo ter circulado entre a lança e a contralança e sobre os batentes desta. As primeiras marcas de rodado completamente fora dos carris foram identificadas ao PK 59,830, oito metros depois da ponta das lanças do AMV.

Figura 17: Aspeto do itinerário encontrado após o descarrilamento

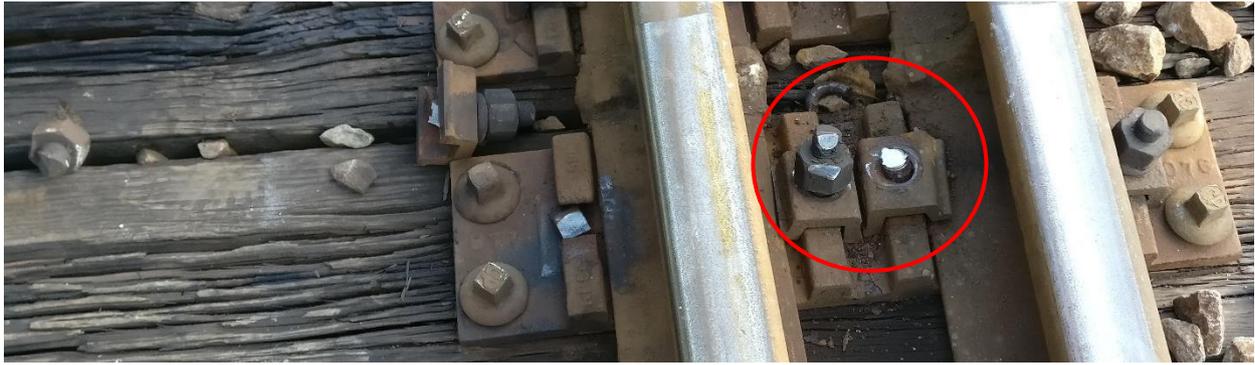
Figura 18: Primeira marca fora do carril, entre a lança e a contralança do lado direito do AMV 5

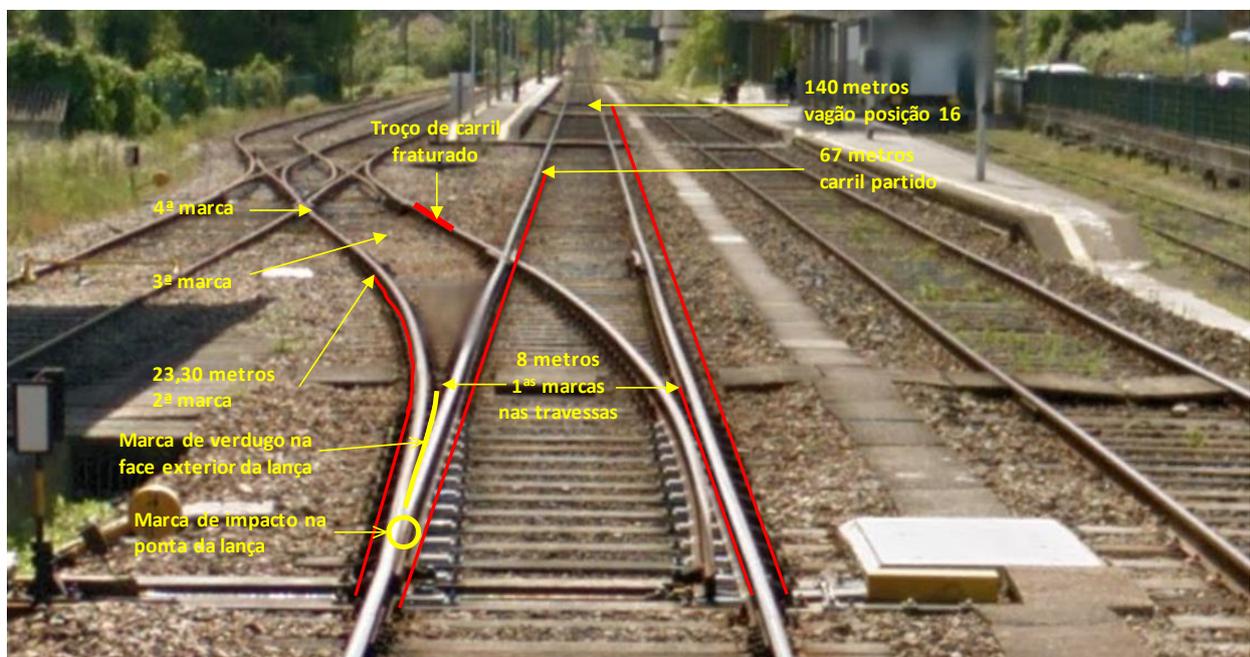
Figura 19: Pontos notáveis resultantes do descarrilamento

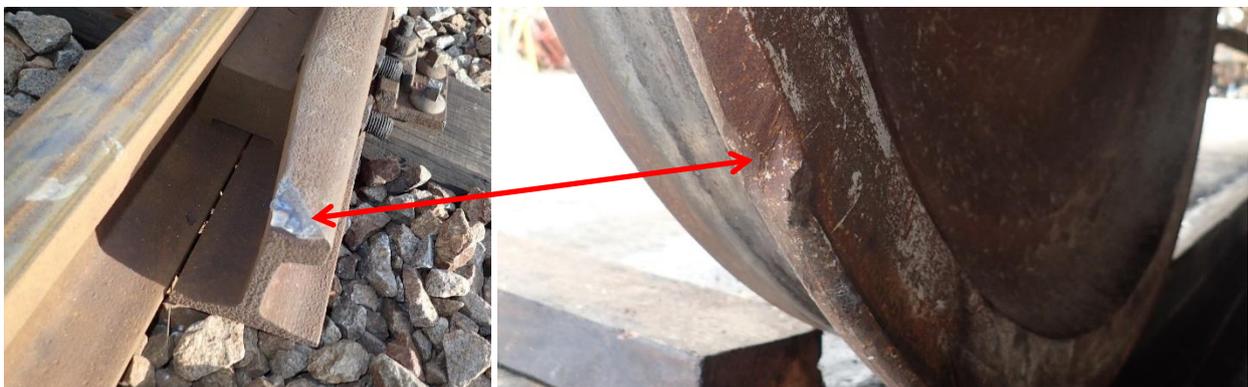
Figura 20: Associação da "2.ª marca" (impacto no topo do contracarril esquerdo do AMV 5) à deformação no verdugo da roda esquerda do 2.º rodado do vagão na 15.ª posição.

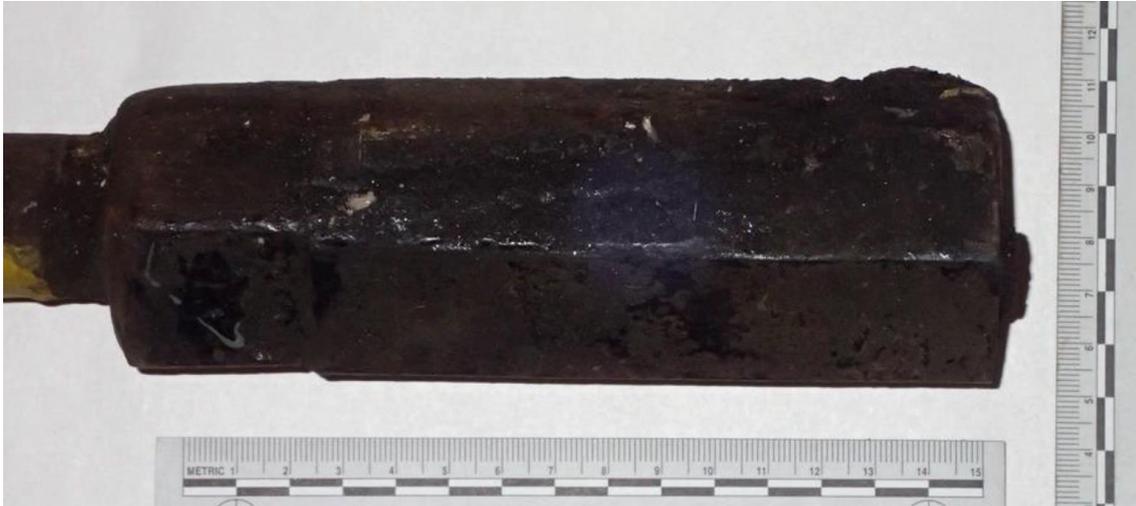
Figura 24: Porca da peça de ligação do aparelho de manobra à varinha de transmissão

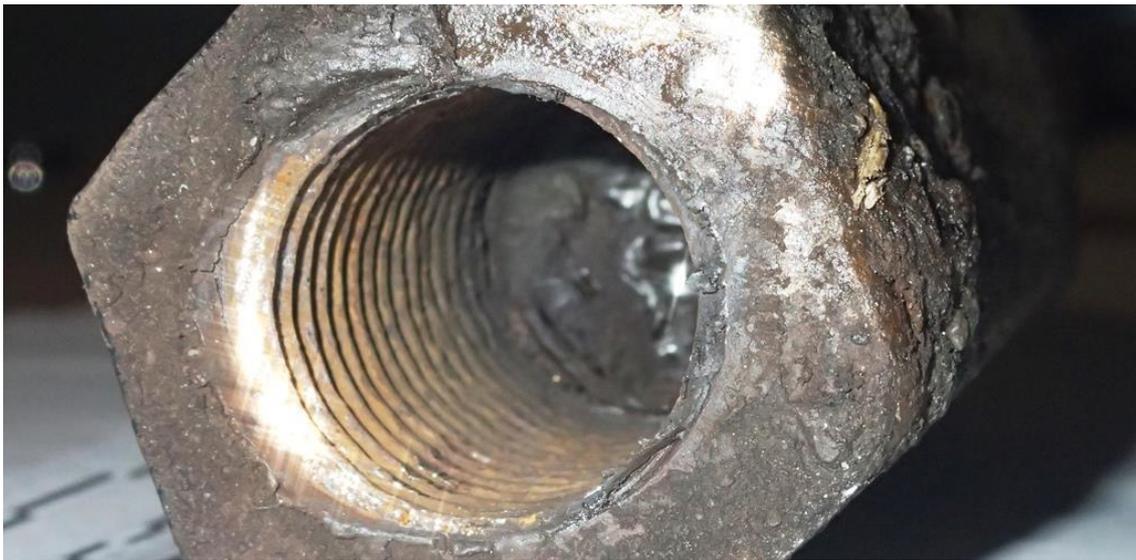
Figura 25: Porca da peça de ligação do aparelho de manobra à varinha de transmissão (interior)

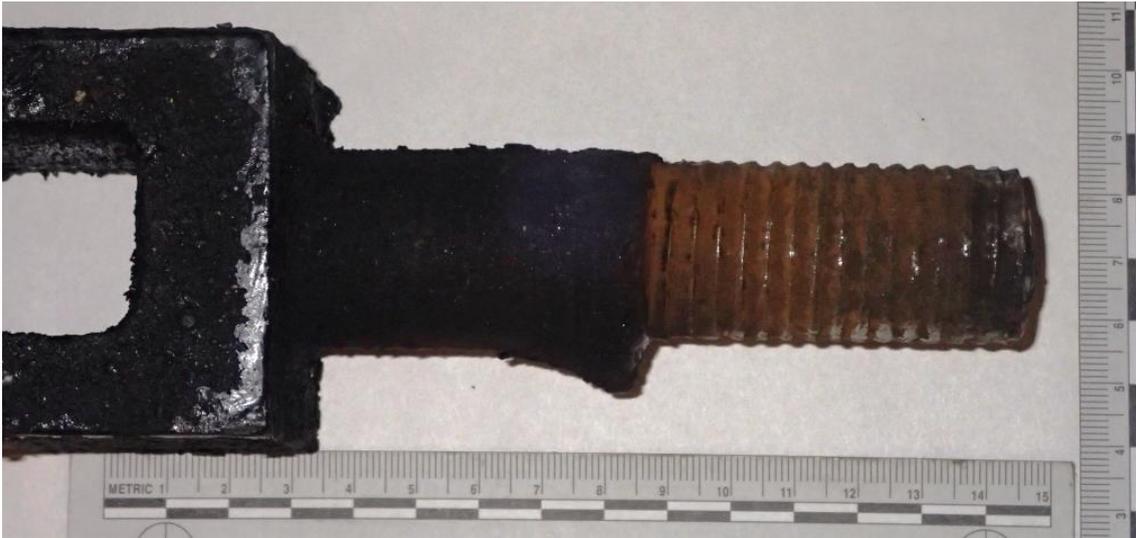
Figura 26: Forquilha com parafuso da peça de ligação do aparelho de manobra à varinha de transmissão

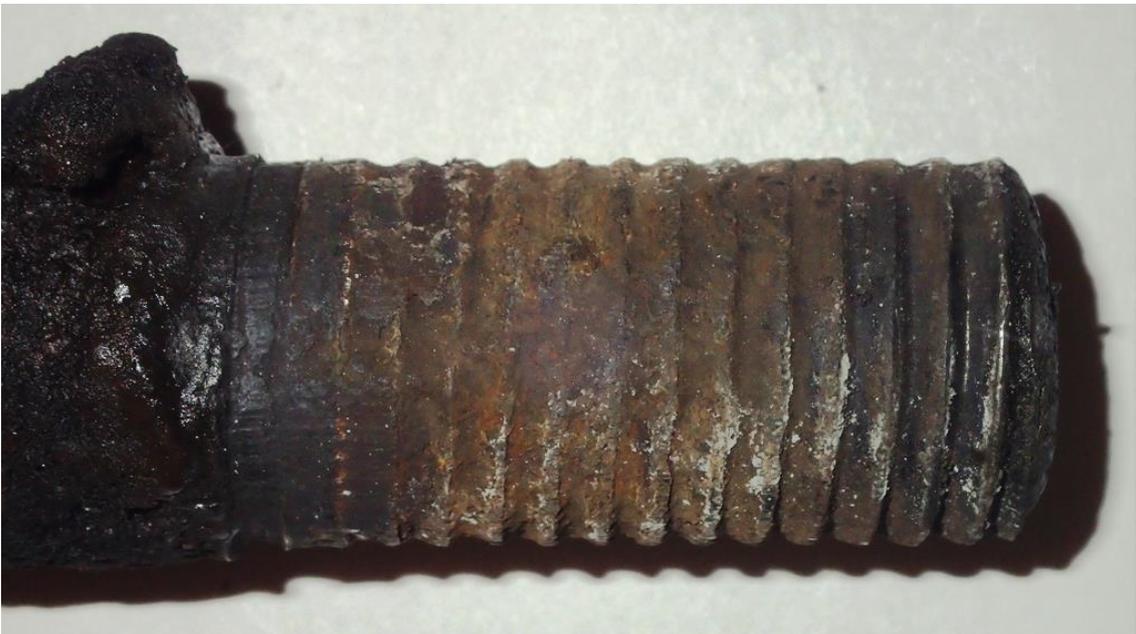
Figura 27: Forquilha com parafuso da peça de ligação do aparelho de manobra à varinha de transmissão (pormenor)

O referido desgaste permitia folgas longitudinais anormais na ligação roscada, a qual evidenciava escassa interferência entre os filetes do macho e da fêmea, suscitando sérias dúvidas quanto à garantia de resistência da ligação aos esforços axiais a que estava sujeita.

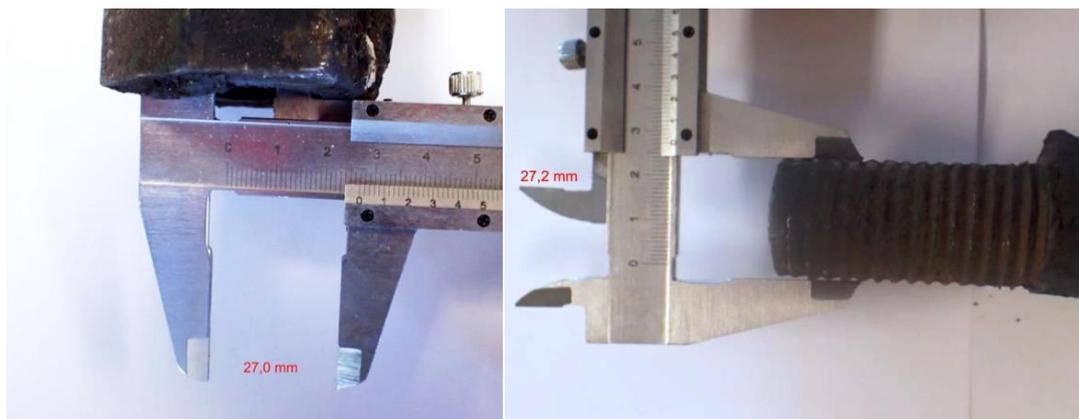
Figuras 28 e 29: Medidas dos componentes da peça de ligação

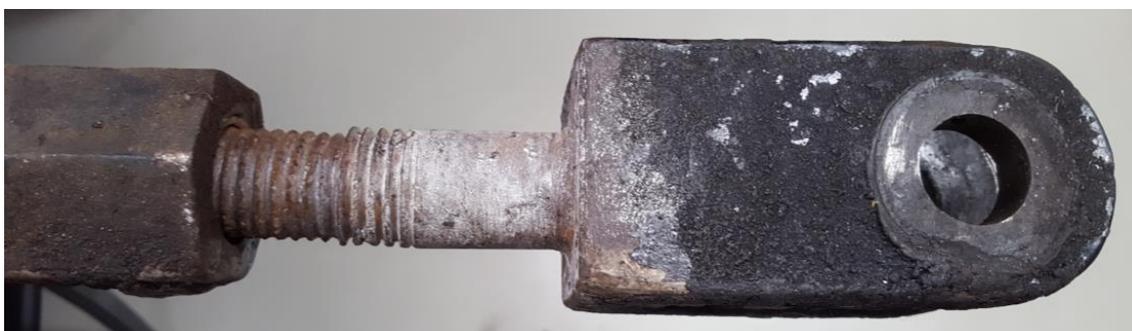
Figura 30: Conjunto parafuso-porca após limpeza [DEM/IST]

- Os elementos da ligação são em aço, tendo uma rosca original Whitworth 1"½ com 55°;
- O parafuso apresenta contactos pontuais com a porca, não existindo praticamente interferência entre estes dois elementos, uma vez que o valor médio do diâmetro exterior do parafuso é inferior ao valor médio do diâmetro interior da porca;

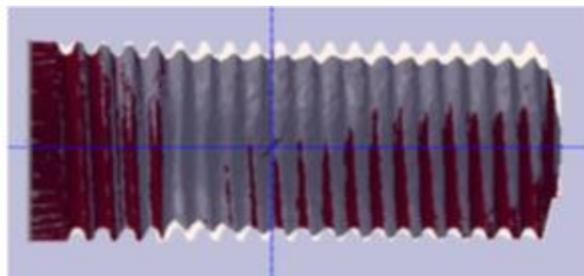
- O parafuso desgastado apresenta uma perda de volume de cerca de 4230 mm³ quando comparado com o volume do parafuso no estado “como novo” (9% do volume total no estado “como novo”);

Figura 34: Vista em corte do parafuso sobreposto ao perfil do estado “como novo” (cor branca) [DEM/IST]

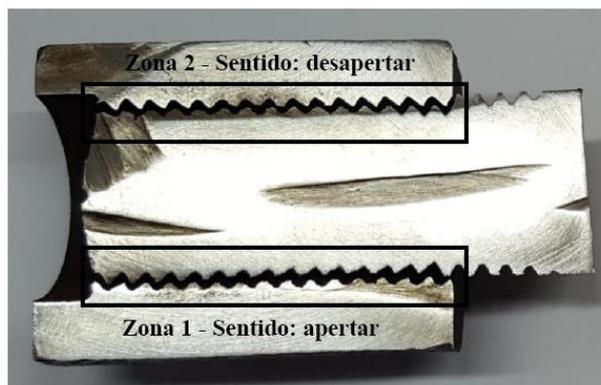
Figura 35: Secção do conjunto parafuso - porca [DEM/IST]

- Das observações por microscopia eletrónica de varrimento, as zonas dos filetes correspondentes ao sentido de apertar e sentido de desapertar evidenciaram desgastes profundos sem evidências de roturas frágeis ou dúcteis nos filetes provocadas por sobretensões que possam ter ocorrido.

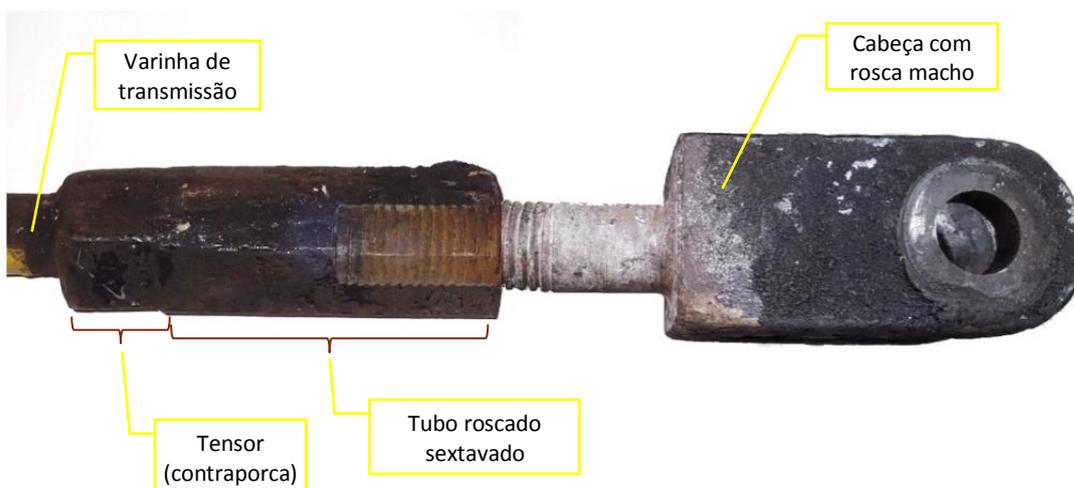
Contrariamente ao caso geral, a ligação constava de um tubo sextavado roscado no seu interior ligando duas roscas macho, uma da varinha de ligação e outra da cabeça articulada à haste do aparelho de manobra do AMV. No entanto, se do lado da varinha de ligação foi aplicada contraporca (tensor) contra o tubo sextavado, já do lado da cabeça de ligação ao aparelho de manobra tal disposição não foi aplicada.

Figura 49: Ilustração da ligação da varinha de transmissão à cabeça articulada no aparelho de manobra do AMV 5
