Colhida de trabalhador por material
circulante na estação de Lisboa Santa
Apolónia, em 05-06-2018

Fatal collision with worker at Lisboa Santa Apolónia
station, on 05 June 2018

**SAFETY INVESTIGATION
FINAL REPORT**

[Relatório F2019/02]

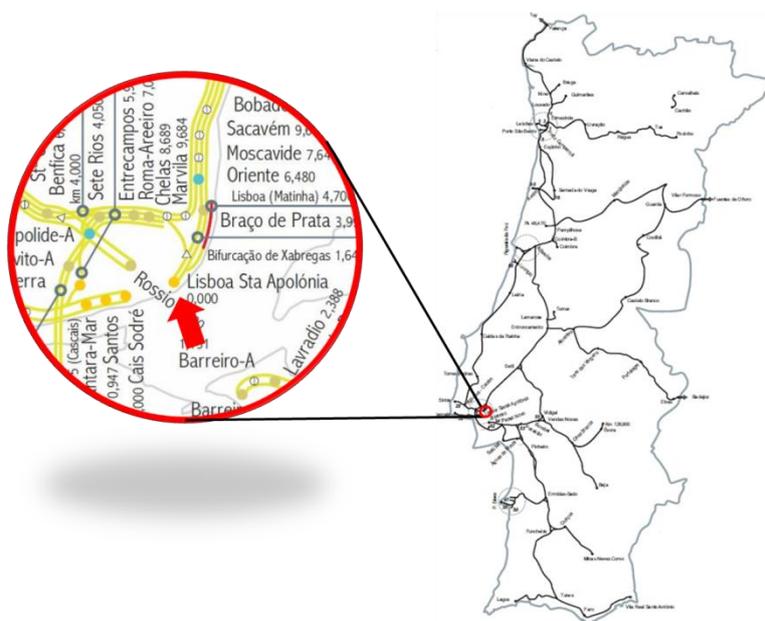
Figura 1: Localização do acidente

Às 08:32 do dia 5 de junho de 2018, um trabalhador da ETF CP que viajava no comboio n.º 511 reparou num corpo caído entre os carris da linha IV, junto ao AMV⁶ 34/33-I, tendo imediatamente contactado o *Centro de Operações* da ETF⁷ a dar conta do sucedido. Este órgão efetuou os procedimentos necessários à averiguação da ocorrência, nomeadamente o contacto com a cabine de circulação da estação, de modo a impedir o tráfego ferroviário naquela linha e solicitou a um seu agente para se deslocar ao local de modo a obter informação adicional.

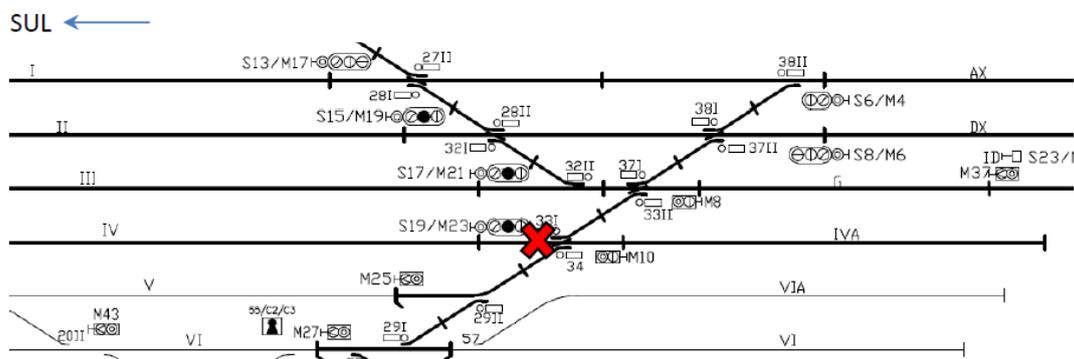
Figura 4: Local onde aconteceu o acidente

O acidente aconteceu na linha IV da estação de Lisboa Santa Apolónia, usualmente utilizada para resguardar material circulante da ETF, tal como as linhas paralelas a esta.

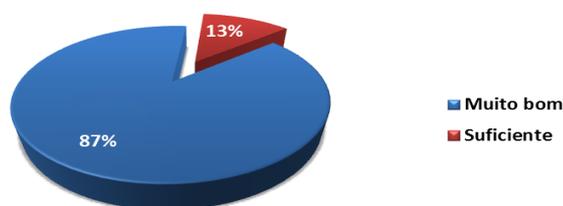
Figura 5: Avaliação ao item “Formação” constante da ficha de avaliação de desempenho

Por razões que importam à presente investigação, salienta-se que a avaliação ao item “FORMACÃO – Conhecimento das NEP” constante da ficha de avaliação de desempenho foi considerada sete vezes com “Muito bom” e apenas uma vez com “Suficiente”, conforme aparente na figura seguinte.

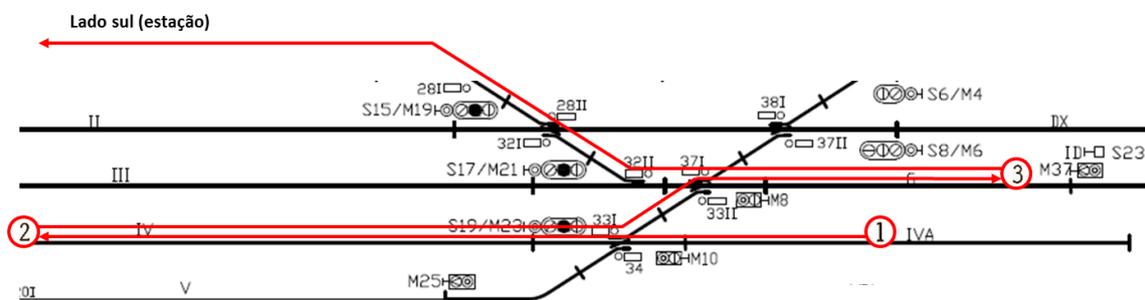
Figura 6: Manobra efetuada pela UDD 459

Às 08:02, a UDD 459 iniciou o movimento (ref.ª 1 na figura) de avanço para a linha IV, onde se imobilizou após a cauda da composição ultrapassar o sinal M23.

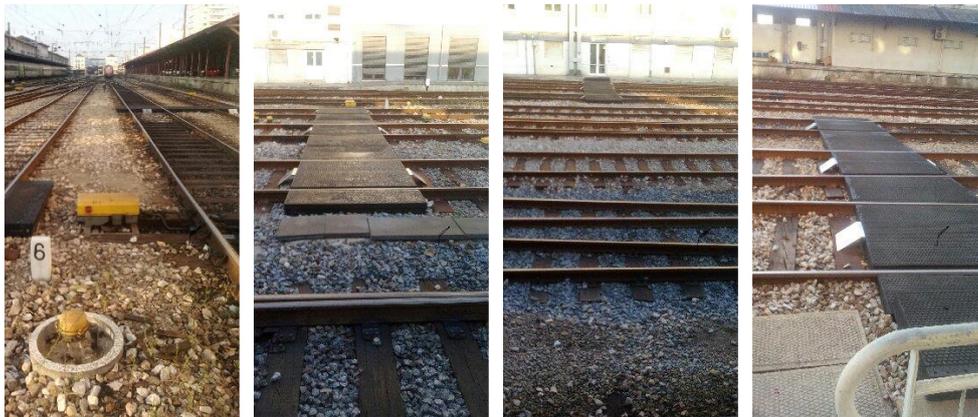
Figura 10: Atravessamentos incompletos perpendiculares às linhas da estação/parque de material de LSA

No entanto, eram inexistentes nessa zona do parque passadeiras perpendiculares às linhas, implicando que determinados trajetos fossem obrigatoriamente efetuados atravessando a via por cima do balastro e/ou das *travessas*.

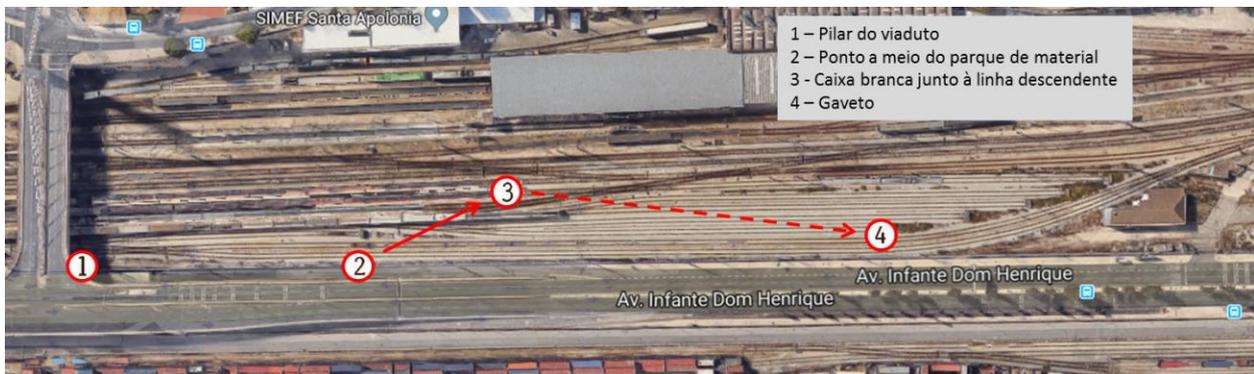
Figura 12: Percurso do vigilante do ponto de ronda 2 para o ponto de ronda 3 e presumível sequência de percurso

Após o vigilante ter efetuado o registo da sua presença no ponto 3, situado entre as linhas IV e III, presumivelmente passou pela traseira da UDD 459, parada na linha IV, a fim de se dirigir para o ponto de ronda 4 situado no topo da linha VI C.

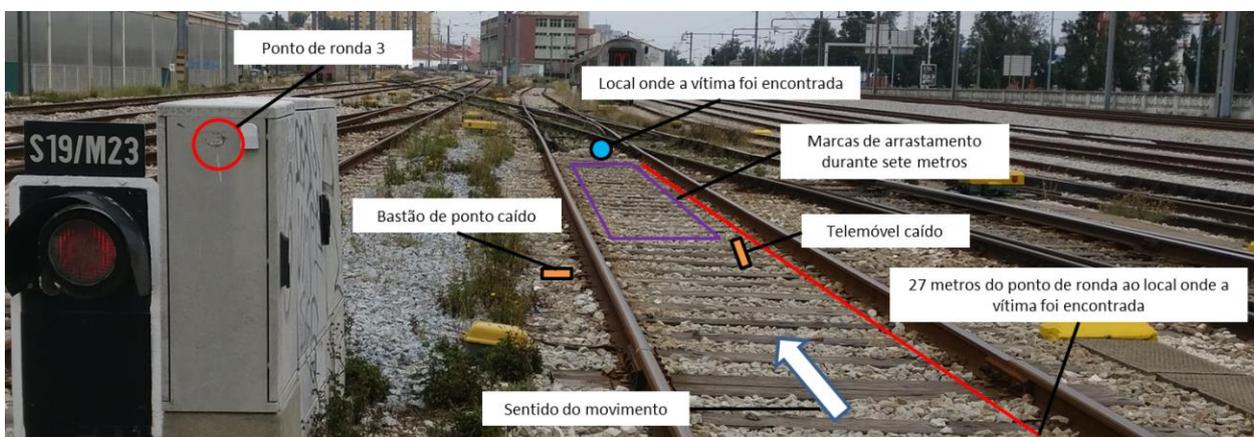
Figura 13: Evidências da colisão no local

Nesse momento, a unidade automotora iniciou o movimento de recuo para a linha G e terá em seguida colhido o vigilante, o qual deixou cair o telemóvel e o bastão de ponto, sendo arrastado durante cerca de sete metros até ficar caído entre os carris, perto do AMV 34/33-I.

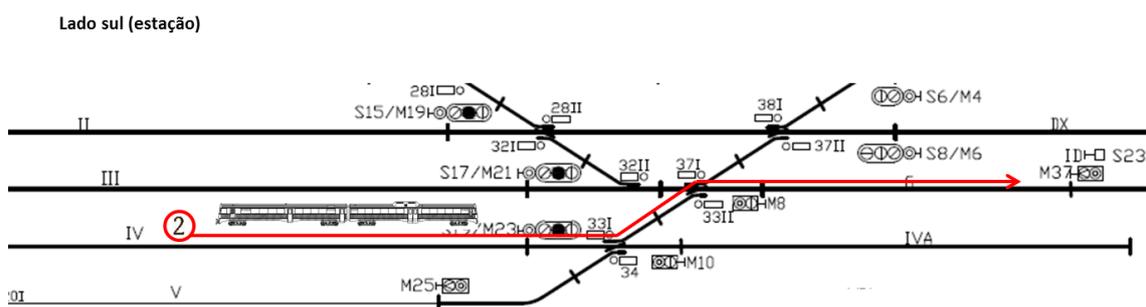
Figura 15: Deslocação da UDD 459 da linha IV para a linha G, em manobra complexa

Do mesmo depoimento, consta que saiu da cabine da UDD 459 e verificou por ambas as portas do furgão se havia algum impedimento no recuo da unidade automotora, “não avistando nada” que o impedisse, pelo que iniciou a manobra de recuo para a linha G.

Ora sendo a manobra considerada complexa, a mesma apenas deveria ser efetuada com um agente de apoio à cauda da unidade automotora para transmitir a informação sobre as condições do itinerário a percorrer, tal como indicado regulamentarmente.
