TRANSPORTE FERROVIÁRIO

Colisão de comboio de passageiros com
veículo pesado na PN 69,474 da Linha do
Norte, em 08-11-2016

RELATÓRIO FINAL DE INVESTIGAÇÃO DE SEGURANÇA

[Relatório F2018/04]

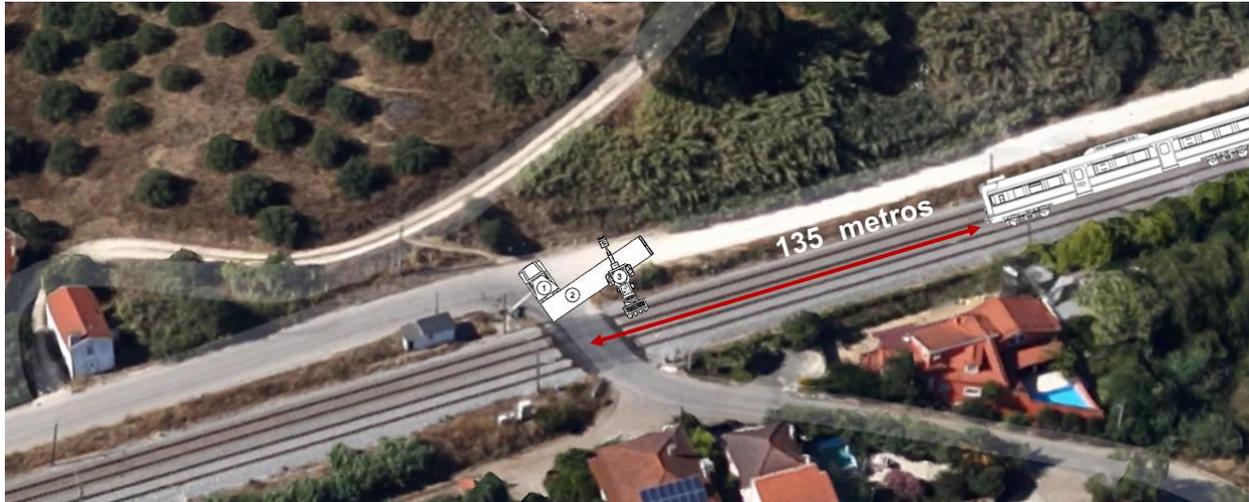
Figura 6: Posição dos veículos envolvidos no acidente após o embate

No momento do embate o comboio registava uma velocidade de 97,5 km/h tendo-se imobilizado cerca de 22 segundos depois, com a traseira da composição a cerca de 135 metros da PN. Na sequência do embate, o primeiro *bogie* descarrilou para o lado esquerdo do sentido da marcha.

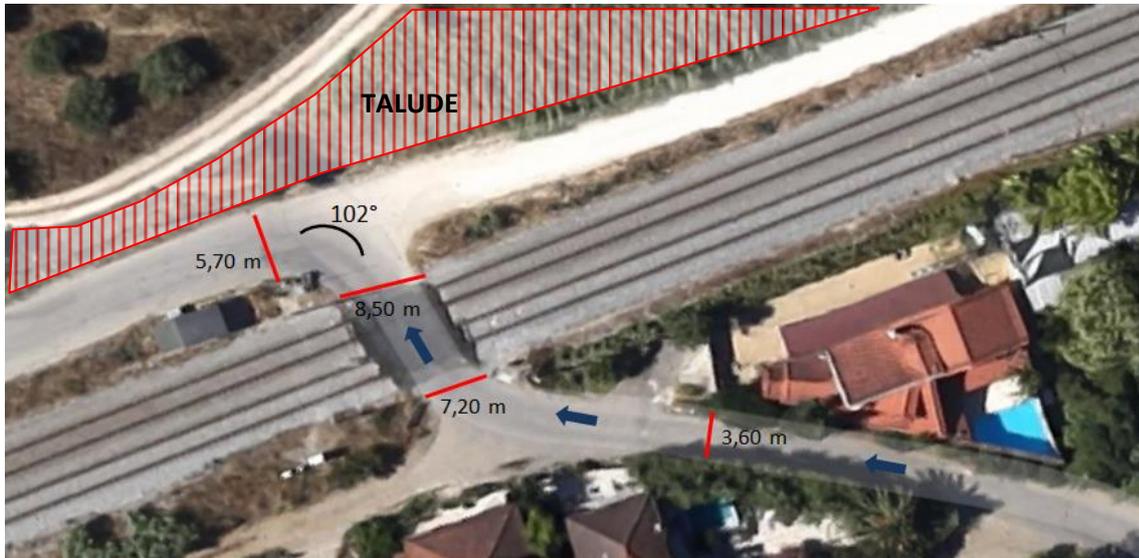
Figura 9: Características da estrada no seu envolvimento com a PN

Já a zona de entrada da PN tem uma largura de sensivelmente 7,20 metros e a sua saída possui aproximadamente 8,50 metros, seguida de uma curva apertada à esquerda, com um ângulo próximo dos 102°. Esta configuração inclui um talude sobranceiro à via rodoviária (ver figura seguinte) e condiciona a saída da PN por parte de veículos longos.

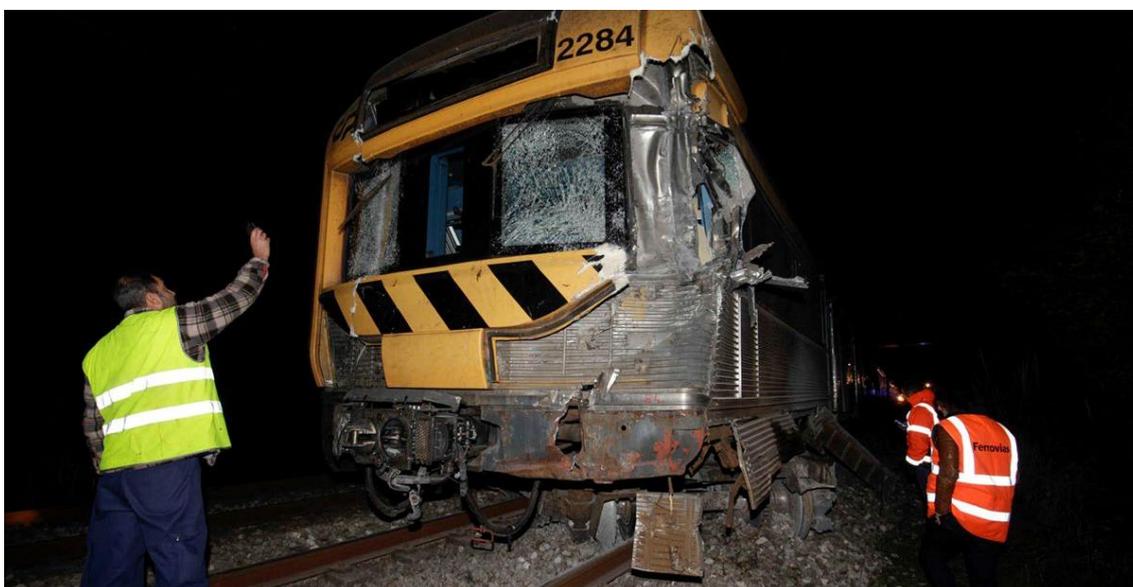
Figura 12: Danos nas partes frontal e lateral resultantes do embate
[Foto © Paulo Cunha – Lusa]

Motivado pelo impacto, resultaram danos estruturais na frente da UTE 2284 e na lateral dos dois primeiros veículos. Ao embater no veículo automóvel pesado, descarrilou o primeiro *bogie* para o lado esquerdo, no sentido da marcha.

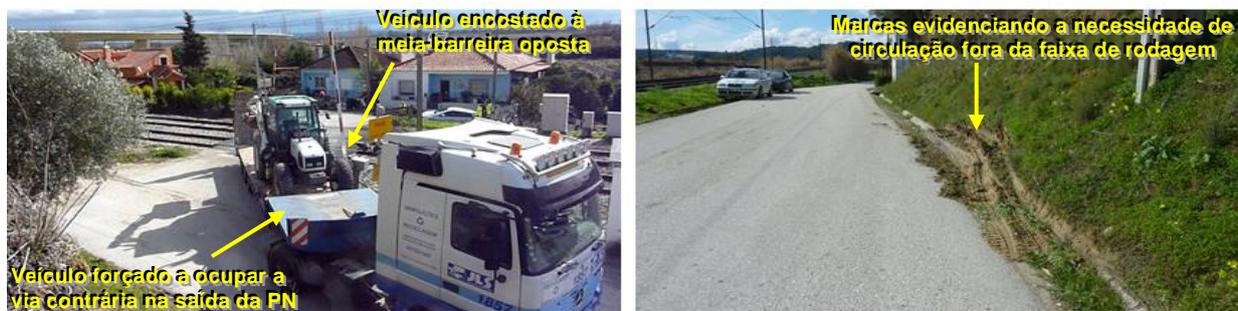
Figuras 21 e 22: Imagens resultantes dos ensaios efetuados (atravessamento este-oeste)

Dos resultados obtidos, e dada a configuração (compreendendo nesta a geometria e o talude sobranceiro) das vias rodoviárias de acesso à PN, constata-se que após o início da manobra de fecho das meias barreiras, a saída de um veículo pesado (com as dimensões do utilizado no ensaio) que se encontre na PN, em qualquer das direções, apenas é possível atingindo ou derrubando a meia barreira do lado oposto, uma vez que a trajetória do veículo invade sempre a via contrária da estrada.

Comprova-se que em qualquer dos sentidos de atravessamento, um veículo da tipologia do envolvido no acidente que entre na PN até cerca de 9 a 15 segundos (dependendo do sentido do movimento) **antes** do anúncio se iniciar, nunca consegue sair da PN sem derrubar a meia barreira do sentido oposto, com o conseqüente dano para o sistema, perturbação no normal andamento do veículo e efeito indeterminado sobre o comportamento e atuação do condutor.

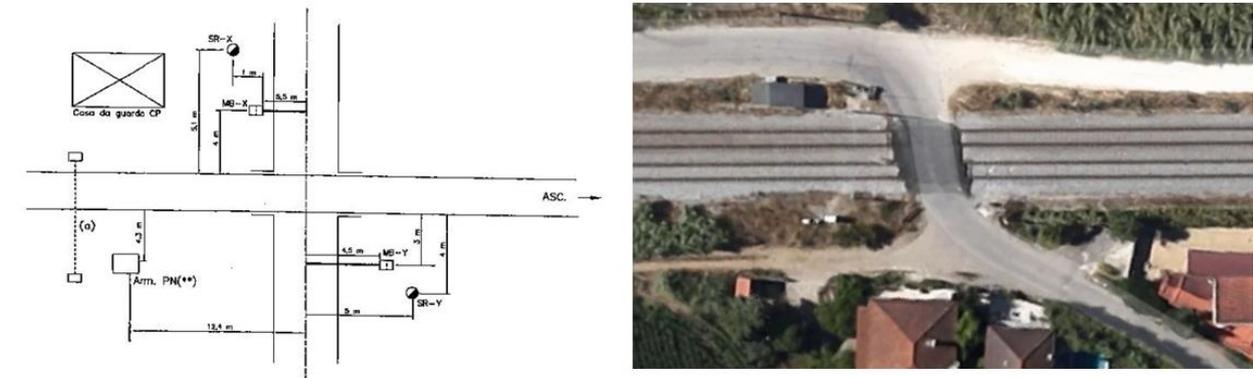
Figura 23: Projeto da PN (à esq.) e situação real (à dir.)

Constatou-se que o projeto da PN que o GI facultou à investigação constitui essencialmente um projeto-tipo esquemático, não representando a situação efetivamente existente no terreno, nomeadamente as características físicas da estrada e o seu interface com a passagem de nível, uma vez que se trata apenas de um esquema unifilar.

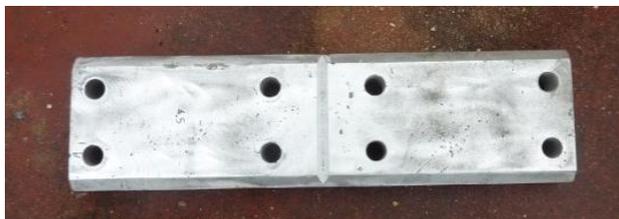
Figura 32: Fusível mecânico existente nas meias barreiras

Esta peça de rutura está preparada para que, em caso de colisão de um veículo rodoviário se quebre sem danos significativos no veículo, permita a deteção imediata do alarme da barreira partida e não provoque danos no motor da infraestrutura da PN nem nas suas fixações ao solo.
