Gabinete de Prevenção e Investigação de Acidentes
com Aeronaves e de Acidentes Ferroviários
Office for the Prevention and Investigation of Accidents
in Civil Aviation and Rail (SIA/NIB PT)

Incêndio no comboio n.º 4100, na Linha do Douro, em 10-10-2016

Fire event on passenger train 4100, Linha do Douro,
10-10-2016

RELATÓRIO FINAL DE
INVESTIGAÇÃO DE SEGURANÇA

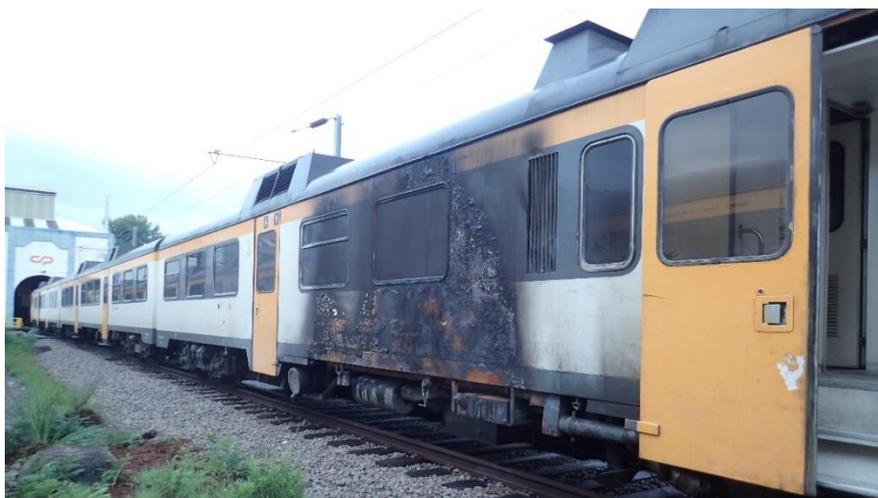
Figura 11: Aspeto exterior após o incêndio

Numa primeira avaliação junto do veículo sem desmontar o motor, não era perceptível a origem concreta do incêndio.

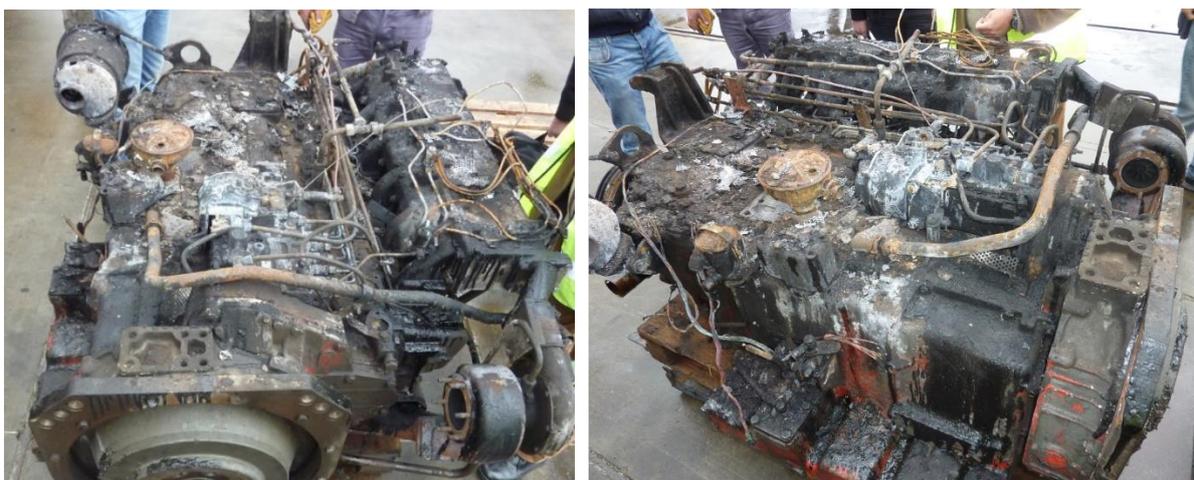
Figura 12: Aspeto exterior do motor após desmontagem

Em conjunto com os técnicos da RENFE Mantenimiento e da EMEF, foi sendo efetuada a desmontagem do motor n.º 3, onde se sabia através dos relatos da tripulação ter sido a origem do incêndio, e verificou-se que os componentes suscetíveis de serem afetados pelo fogo se encontravam queimados, como se pode observar nas imagens seguintes.

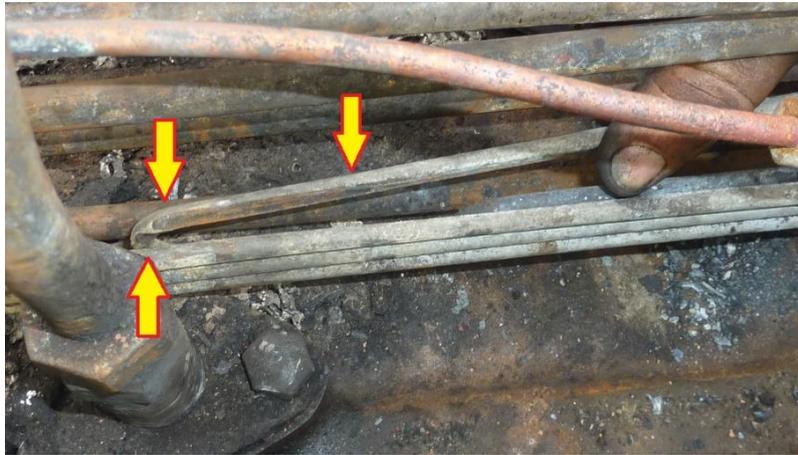
Figura 14: Deformação e desgaste num tubo de alta pressão

Apesar disso, foram detetadas no sistema de alimentação de combustível, mais especificamente no conjunto dos tubos de alta pressão que saem da bomba injetora para os injetores, deformações plásticas não atribuíveis ao incêndio, evidenciando também desgaste no material por roçamento entre si.

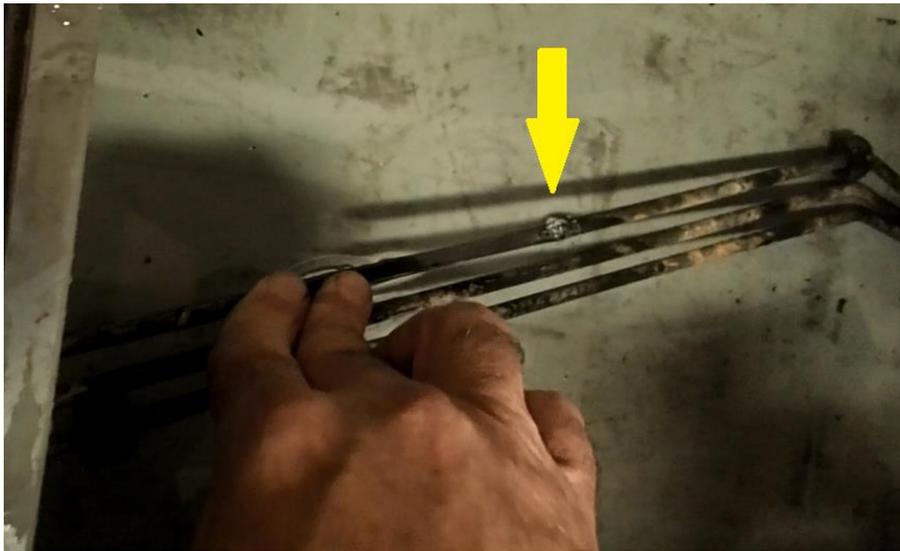
Figura 17: Tubo de alta pressão com fuga.

Para o efeito foram colocados numa tina com água, sendo inserida pressão de ar por uma das aberturas de cada um dos tubos, sendo a outra extremidade selada. Desta forma, a eventual ocorrência de bolhas evidenciaria alguma rutura e o seu local, indicando a existência em serviço de fuga de gasóleo sob pressão.

O teste atrás mencionado mostrou que os tubos de alimentação do primeiro e quarto injetor não se encontravam estanques, tendo permitido a fuga de combustível que veio a resultar no incêndio.

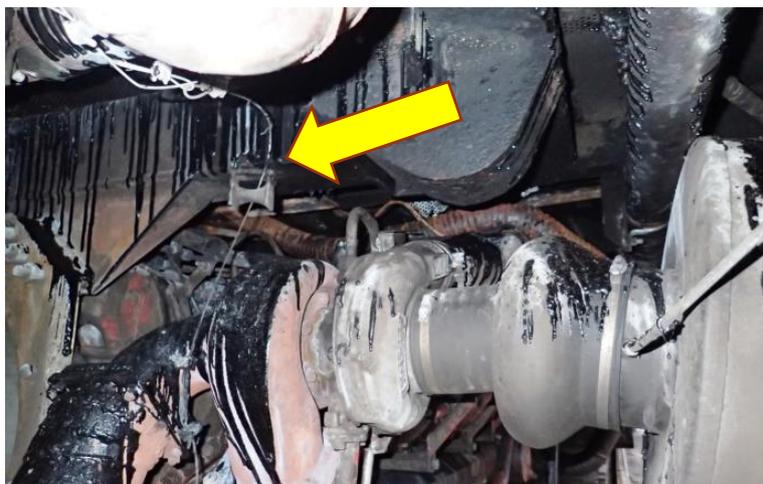
Figura 21: Pormenor do cabo do sistema de proteção anti-incêndio

De acordo com o observado, o sistema encontrava-se acionado nas condições da foto seguinte.

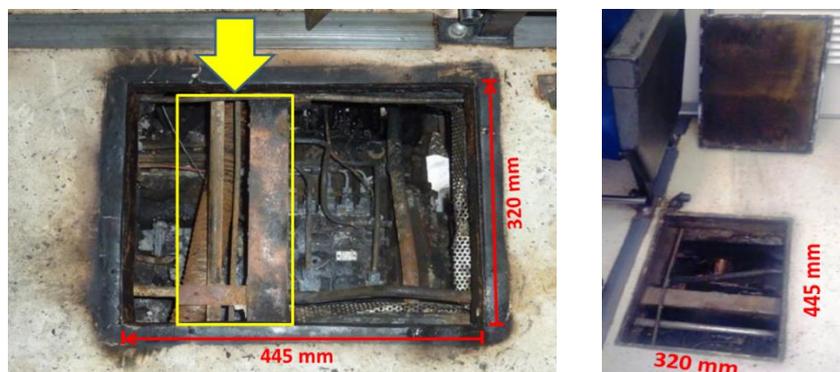
Figura 24: Pormenor do acesso à parte superior do motor com as dimensões assinaladas

Este é o único meio de visualização dos tubos de injeção com o motor montado na caixa. Consta-se que os tubos de injeção não são totalmente observáveis, tendo a janela de visita uma travessa e outras

tubagens sensivelmente a meio, obstruindo a sua visualização integral e, conseqüentemente, impedindo a deteção de algum dano nas partes não visíveis.

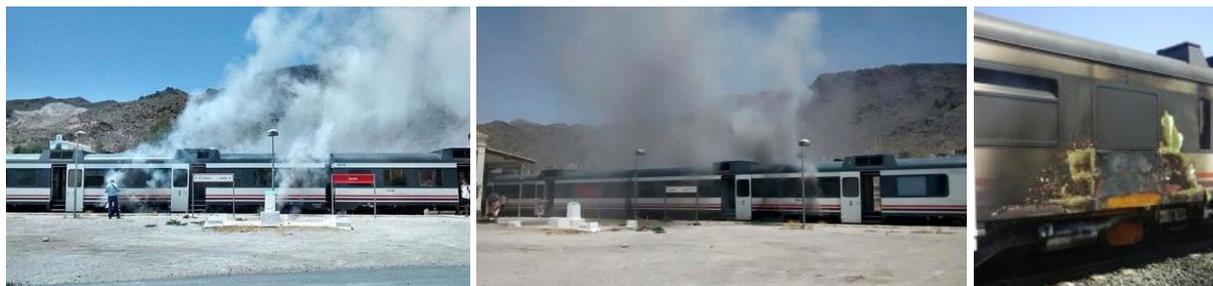
Figura 25: Fotos da ocorrência de incêndio em UTD 592, no dia 14-07-2015 em Jaravia, Espanha.

Globalmente anota-se que, num período de dez anos até à data do acidente a que este relatório diz respeito, existem registadas ao todo (Espanha e Portugal) 31 ocorrências de incêndio nas séries 592.0 e 592.2 com origem nos sistemas de alimentação de combustível dos motores.

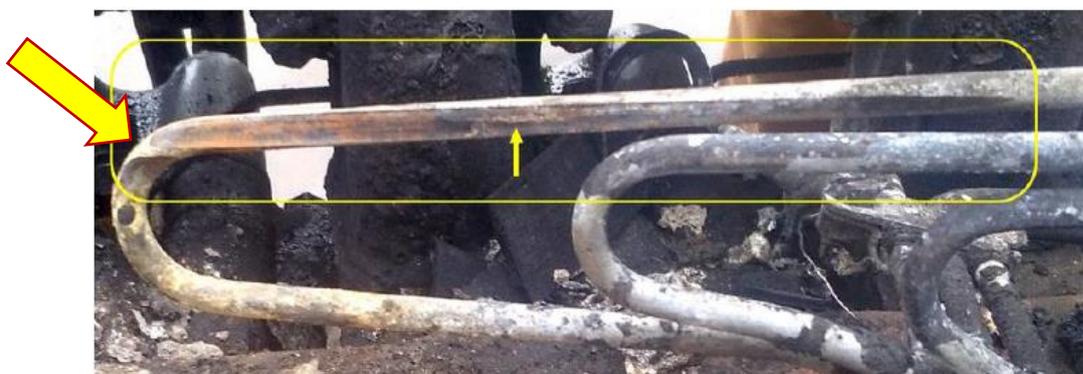
Figura 28: Desgaste dos tubos do sistema de injeção de combustível [foto RENFE]

Sem a presença das proteções em borracha, os tubos da “aranha” roçam entre si devido às vibrações, desgastando-os nas zonas de contacto. Este desgaste foi potenciado e agravado pelo evidente reaperto continuado e não controlado das abraçadeiras aquando das ações de manutenção sem que tivesse sido detetada a ausência dos espaçadores em borracha, conforme evidenciado pelo esmagamento de dois tubos contíguos da aranha, ficando o espaço entre eles (assinalado pela seta na imagem seguinte) por deformar.

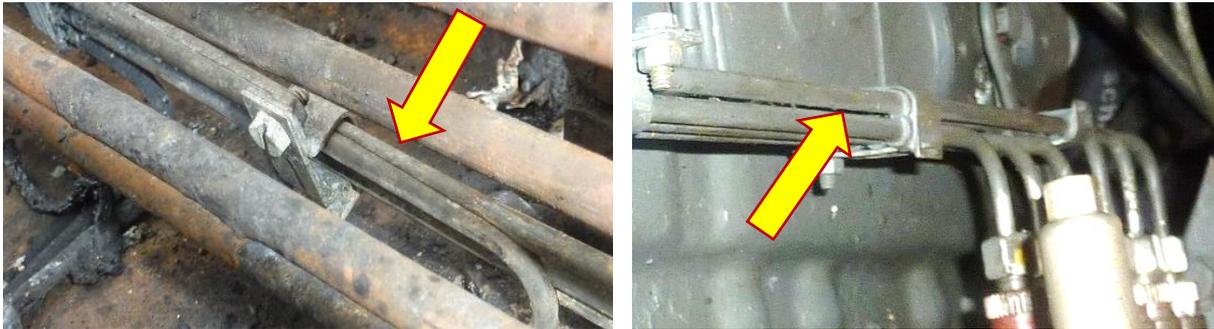
Nas imagens seguintes pode-se observar e comparar as condições de aperto a que estavam sujeitos os tubos do motor que se incendiou (à esquerda), face à situação em estado saído de revisão (à direita).

Figura 29: Comparação entre o evidente desgaste e deformação identificados nos tubos do sistema de injeção de combustível (à esq.) e as condições nominais de separação dos tubos (à dta.)

É provável que para o aperto inadequado das abraçadeiras e não deteção da saída dos espaçadores de borracha tenham contribuído as más condições de visualização que o alçapão de visita permite, conforme documentado em 3.6.2.

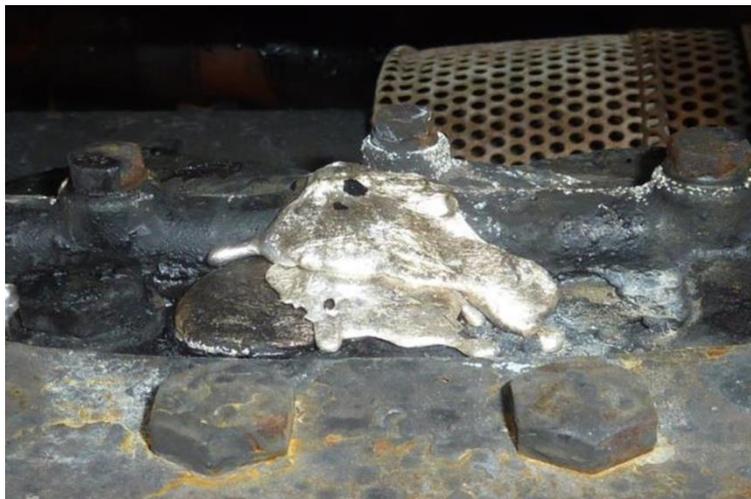
Figura 30: Evidência de componente em alumínio que atingiu a temperatura de fusão

temperaturas que permitiram derreter alumínio (~660° C), portanto excedendo a referida temperatura de referência.

Tal evidência que o sistema de proteção e detecção de incêndios dos motores não foi eficaz para avisar atempadamente o maquinista e impedir o desenvolvimento de um incêndio de maior dimensão.

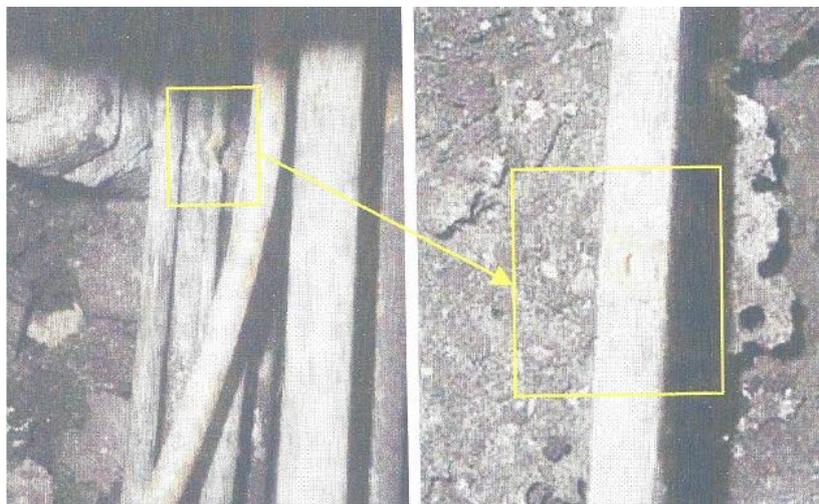
Figura 31: Foto e destaque da tubagem da ocorrência de 12-10-2012²⁵ [RENFE]

Apesar de a tubagem apresentar sinais claros de esmagamento, visível nas fotos do relatório, a atenção jamais foi direcionada para o aperto que as fixações tinham, e em como era mantida a integridade do sistema.
