TRANSPORTE FERROVIÁRIO

Circulação de material automotor em linhas não autorizadas, em 13 e 14-06-2015

RELATÓRIO FINAL DE INVESTIGAÇÃO DE SEGURANÇA

[Relatório F_2018/02]

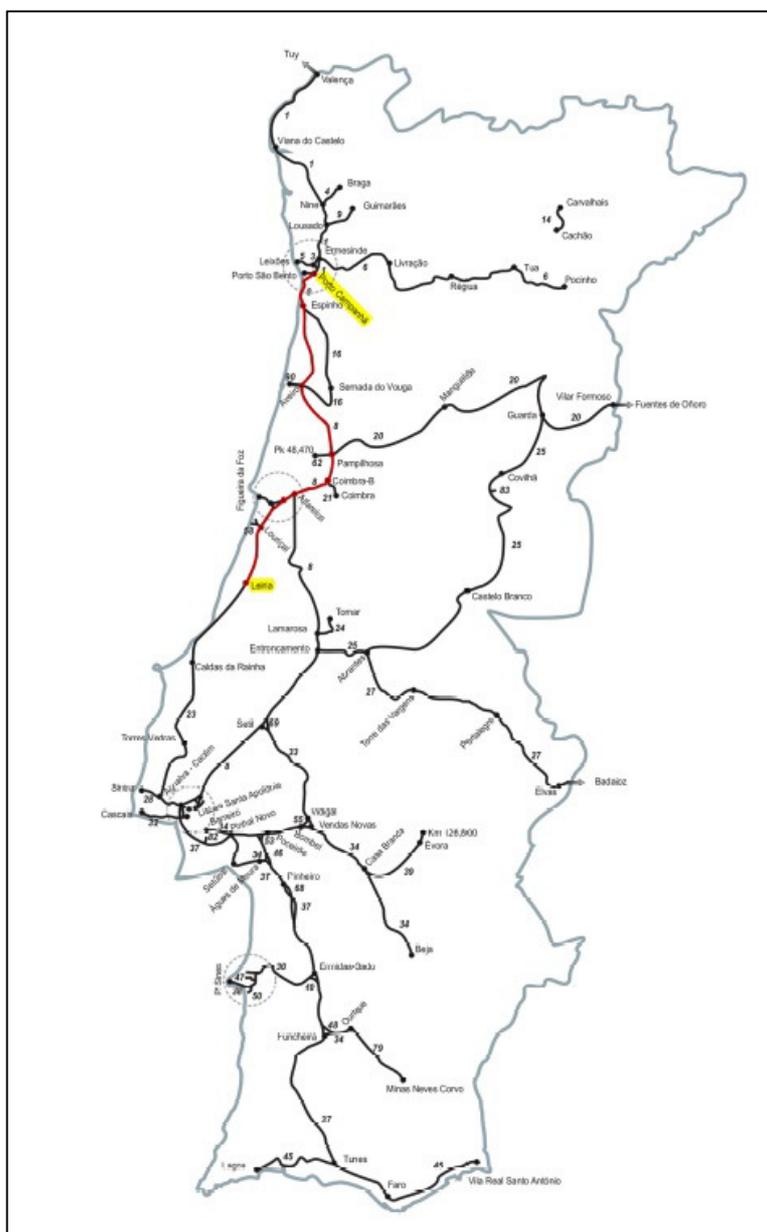
Figura 2: Linhas onde o material automotor circulou sem autorização regulamentar (a vermelho) || Part of the network were the rolling stock ran without authorization (in red colour).

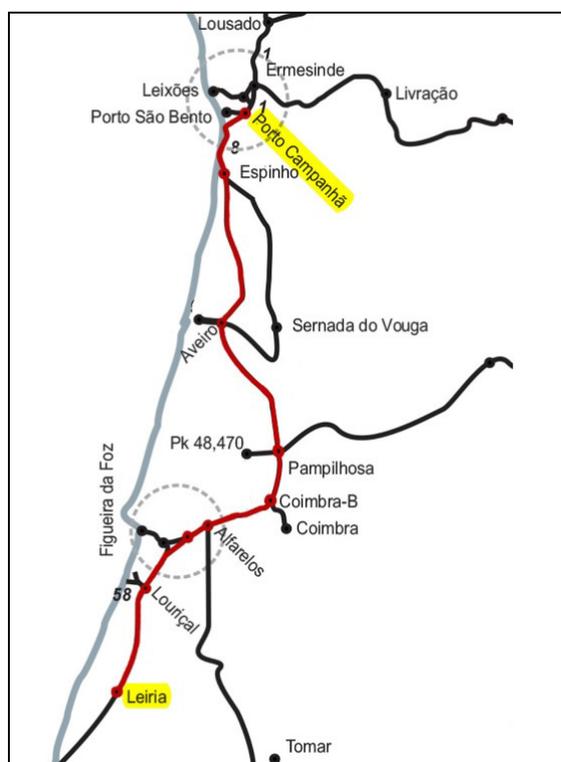
Figura 7: Linhas onde circulou o material regulamentarmente não autorizado (a vermelho)

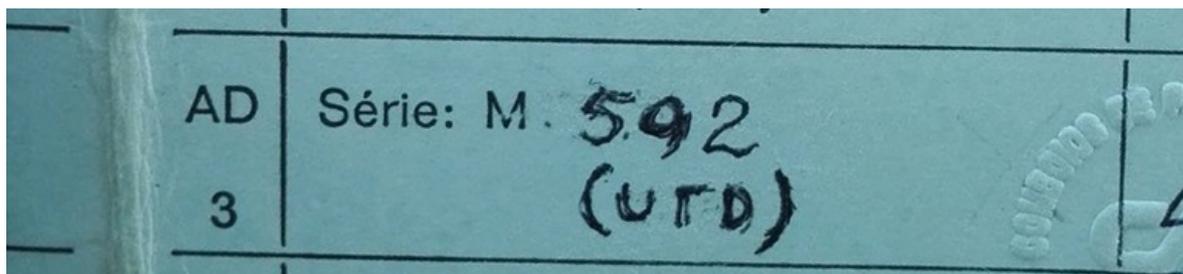
Figura 15: Averbamento no título de condução das UTD séries 592.0 e 592.2 como se fossem uma série única

Refere-se que os títulos de condução não fazem distinção entre as séries, tratando-as como se fossem apenas uma única série, conforme se pode ver na figura seguinte.

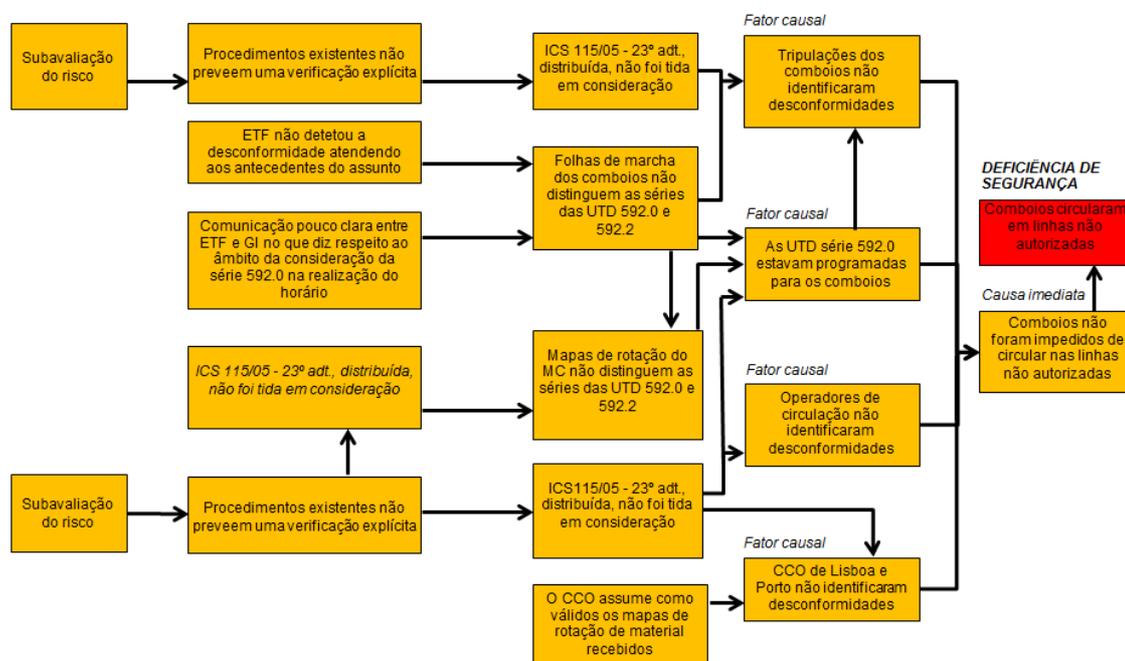
Figura 20: Árvore causal do incidente

Da análise dos factos e demais indícios, foi estabelecida a árvore causal do incidente, a qual se apresenta em seguida.
