TRANSPORTE FERROVIÁRIO

Descarrilamento do comboio n.º 868 à entrada da estação da Livração, na Linha do Douro, em 15-01-2017

RELATÓRIO FINAL DE INVESTIGAÇÃO DE SEGURANÇA

[Relatório F_RI2019/03]

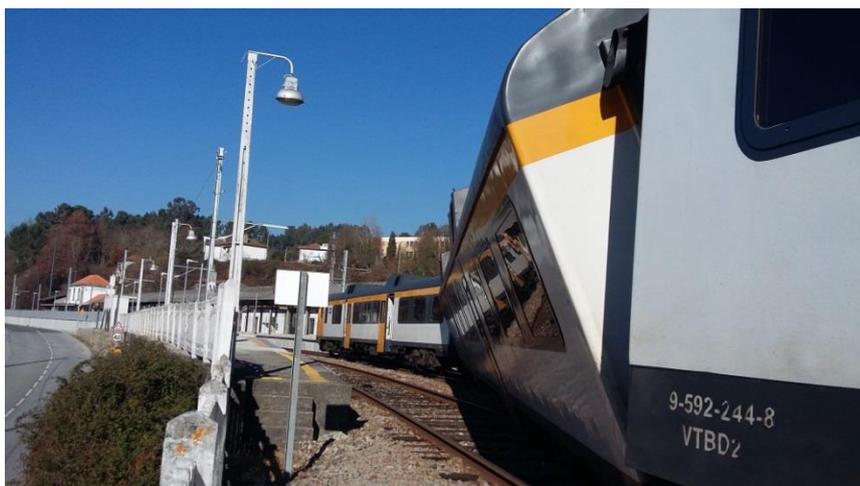
*Figura 3: Posição da composição quando se imobilizou após o descarrilamento
[foto cedida por CP]*

O descarrilamento provocou danos na infraestrutura, danificando várias travessas de madeira e diversas *barretas*, parafusos e outros componentes de fixação. Ficaram, também, danificados dois carris que foram posteriormente substituídos.

A UTD 592.222 sofreu diversos danos ao nível dos rodados, amortecedores, *timonaria de freio*, engates e estribos, entre outros. Esta *unidade motora* depois de carrilada prosseguiu com marcha sob restrições para as oficinas *diesel* de Contumil, onde ficou imobilizada para reparação.

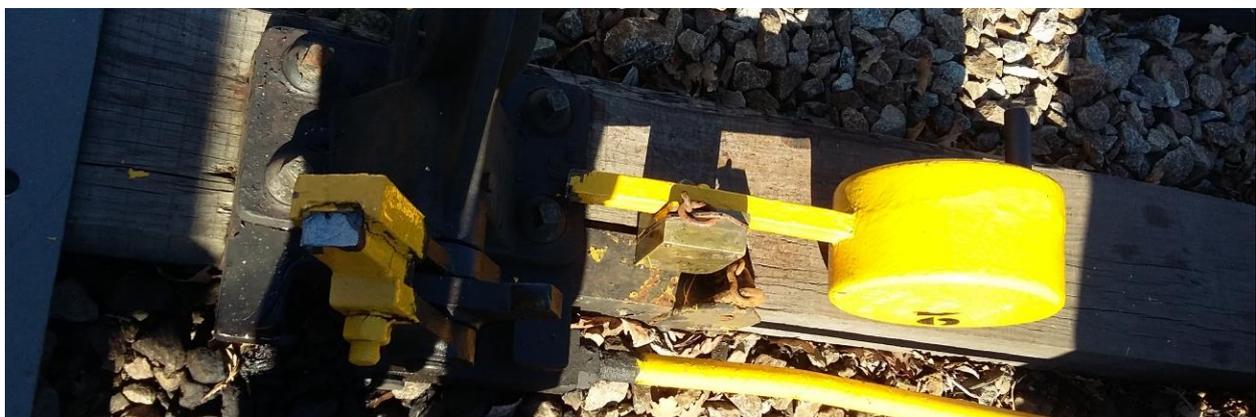
A investigação constatou imediatamente na recolha inicial de evidências que o balanço se encontrava partido e pousado em cima de uma travessa, assim como também estava partida a respetiva corrente do cadeado *Bouré*.

Figura 12: Posição do balanço à passagem do comboio n.º 868 pela AMV 2 da estação

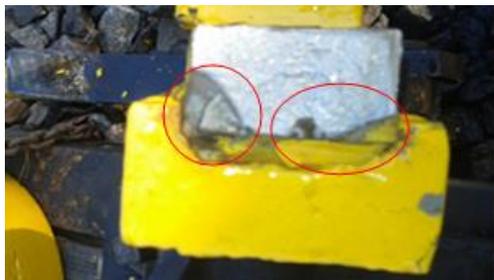
De uma simples análise visual foi possível identificar que a superfície de fratura no braço do balanço apresentava indícios inequívocos de oxidação evidenciando a existência de fissuras pré-existentes, assim como de pequenas indentações.

Figura 13: Zonas oxidadas na base do braço do balanço

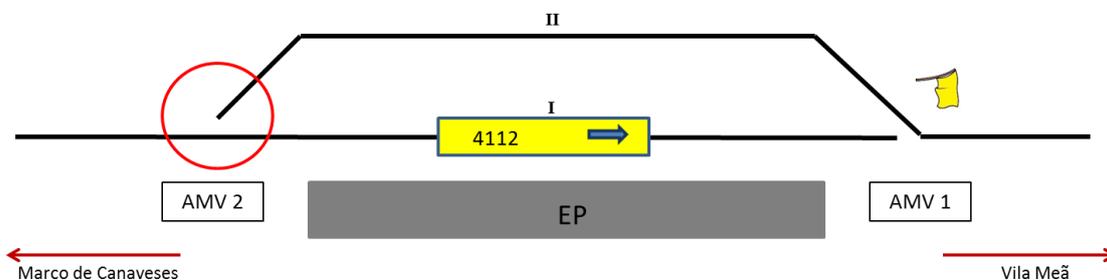
Às 10:15, o operador de manobras dirige-se em direção ao AMV 1 de modo a dar entrada ao comboio n.º 863, sem ter deixado posicionado o AMV 2 para a sua saída.

Figura 16: AMV 2 não posicionado para a saída do comboio n.º 863

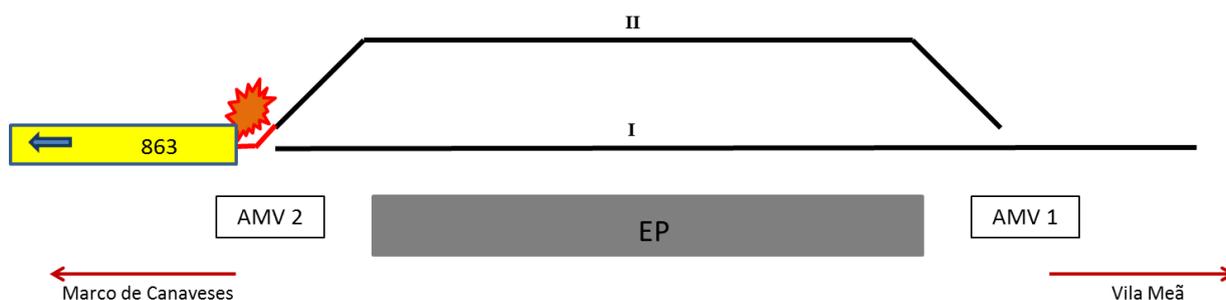
Às 10:20, e após o serviço comercial concluído, o responsável pela circulação dá a partida ao comboio n.º 863, que retoma a marcha talonando o AMV 2 à sua passagem.

Esta ocorrência não foi, nesta altura, percecionada pelos agentes em serviço na estação nem pela tripulação do comboio.

Figura 19: AMV 2 talonado pelo comboio n.º 863

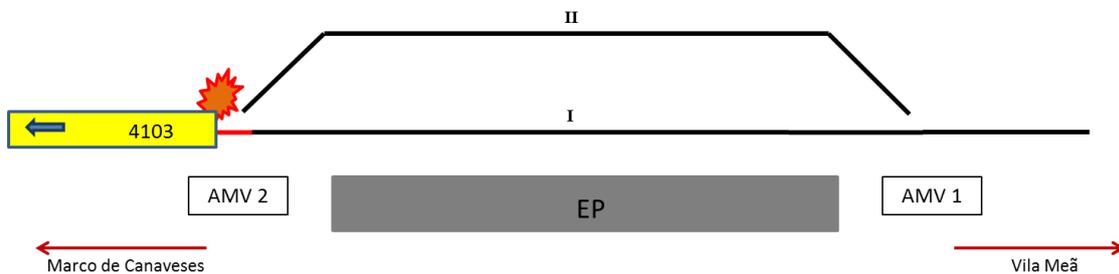
Às 10:55, e após o serviço comercial de passageiros, é dado o sinal de partida pelo responsável pela circulação e o comboio prossegue a sua marcha sem se aperceber da anomalia no AMV 2, nomeadamente que a sua posição não correspondia ao respetivo indicador.

Figura 21: AMV 2 talonado pelo comboio n.º 4103

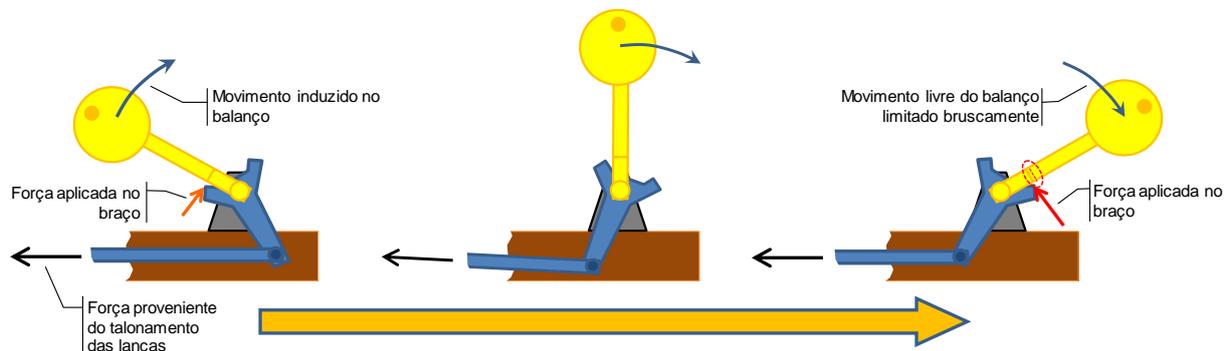
Na sequência do primeiro talonamento do AMV 2, o balanço do aparelho de manobra partiu-se junto à base do seu braço devido às tensões de tração e corte resultantes do momento e esforço transversal gerados naquela secção pelo impulso do balanço no instante em que terminou o seu movimento de translação, com um embate brusco no final do seu curso.

Figura 31: Ilustração do movimento do balanço devido ao talonamento pelo comboio n.º 863

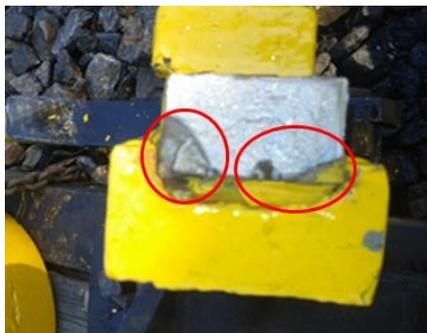
Figura 32: Superfície de rotura junto à base do braço do balanço

Conforme documentado em 3.4.2, foi constatado que na superfície de fratura do braço do balanço eram visíveis evidentes marcas de oxidação resultantes de fissuras antigas naquela secção, além da existência de indentações na zona do braço onde a fratura ocorreu, que em conjunto reduziam a área da secção para cerca de 80%.

Importa salientar que aquela secção do braço é bastante solicitada na manobra corrente dos AMV, por estar na proximidade do ponto de aplicação à haste do aparelho de manobra da força decorrente da ação do operador sobre o balanço; corresponde também à proximidade de um ponto de variação brusca da secção do braço, que provoca uma concentração localizada de tensões, propiciando assim o aparecimento de fissuração naquele local. Como exemplo do que se acabou de referir, pode-se mencionar que do histórico consultado foi possível determinar que em 2016 o balanço do AMV 1 da estação da Livração se partiu sensivelmente na mesma secção ao ser manobrado manualmente.

Por fim, a lacuna existente nos procedimentos de manutenção para inspeção no braço do balanço do AMV não permitiu identificar atempadamente as fissuras que nela se vinham desenvolvendo e que resultaram na sua rotura em consequência do talonamento pelo comboio n.º 863.

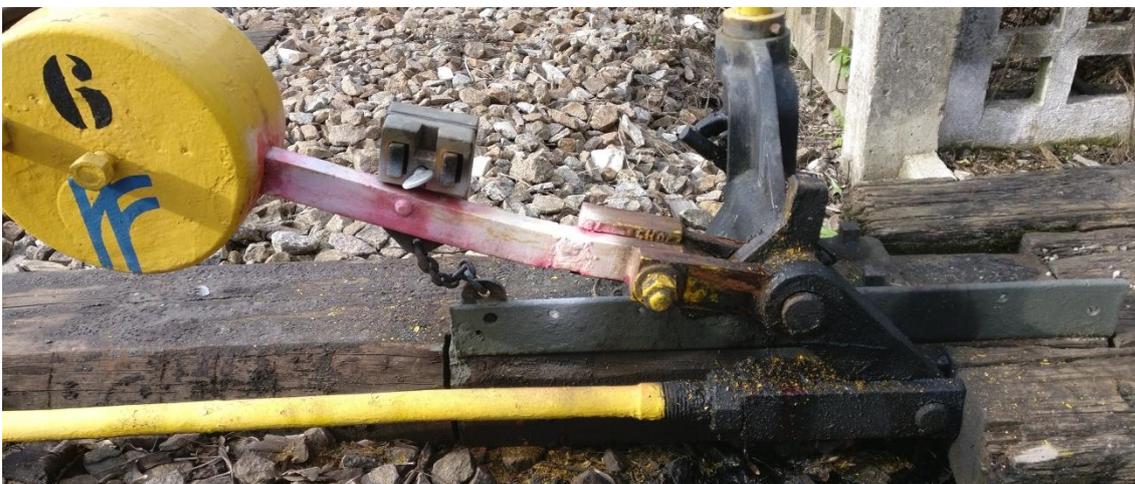
Segundo informação do gestor da infraestrutura prestada na fase de audiência prévia do relatório, na sequência do acidente foram extraordinariamente inspecionadas as alavancas dos contrapesos de 60 AMV do mesmo tipo, através da remoção da tinta e aplicação de um conjunto de líquidos penetrantes a fim de revelar eventuais fissuras, tendo sido detetado um único caso com pequena fissuração, que foi considerado sem relevância.

Figura 34: Exemplo da inspeção extraordinária com líquidos penetrantes (AMV 6 da estação de Marco de Canaveses). Esta imagem ilustra também reparação anterior na zona crítica do braço do balanço através de soldadura.

Neste aspeto, o gestor da infraestrutura de imediato tomou a iniciativa de realizar uma inspeção extraordinária a 60 aparelhos de manobra de AMV similares a fim de detetar a existência de eventuais fissuras no braço do balanço.
