TRANSPORTE FERROVIÁRIO

Colhida de trabalhador ao PK 12,095 da Linha de Cascais, em 16-07-2019

Fatal collision with worker at PK 12,095 of Linha de Cascais, on 16 July 2019

SAFETY INVESTIGATION
 FINAL REPORT

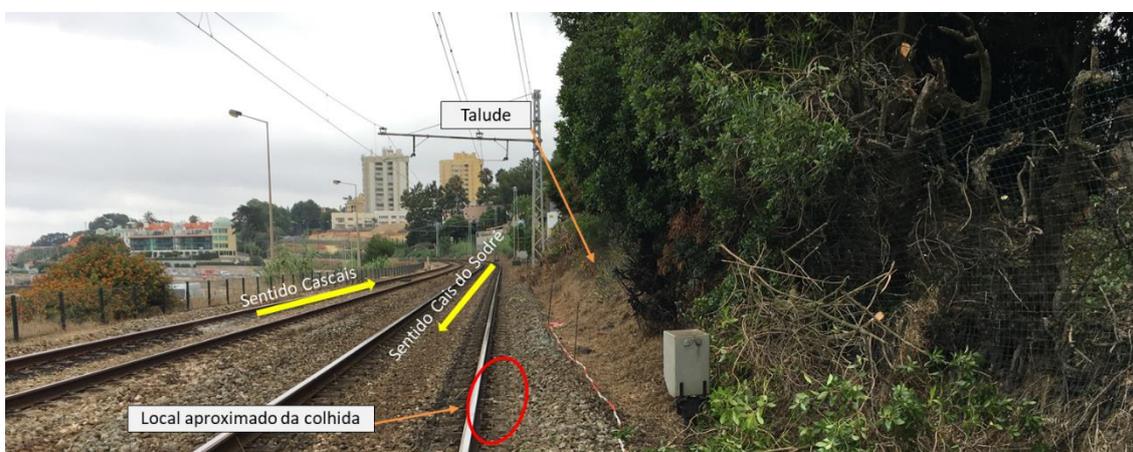
Figura 4: Imagem da infraestrutura no local do acidente

No local onde ocorreu a colhida, a via desenvolve-se num alinhamento reto que se segue a uma curva à direita (no sentido da marcha), tendo do lado onde o acidente ocorreu um *talude* com cerca de 2,5 metros de altura, formando pendente para a banqueta/valeta por onde se processa a drenagem.

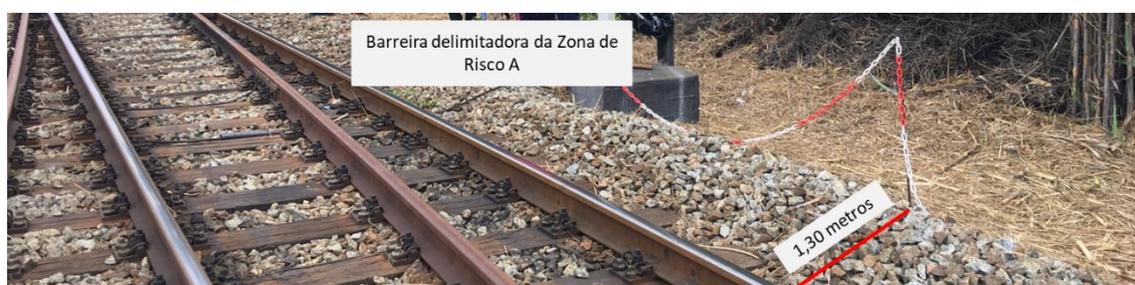
Figura 9: Barreira sinalizadora de segurança aos trabalhos [foto IP]

Após o acidente, verificou-se que a barreira de segurança, constituída por uma cadeia de correntes paralela ao carril esquerdo da via descendente, se encontrava à distância de cerca de 1,30 metros, ao invés dos 2 metros definidos regulamentarmente para a distância d2 na situação em apreço.

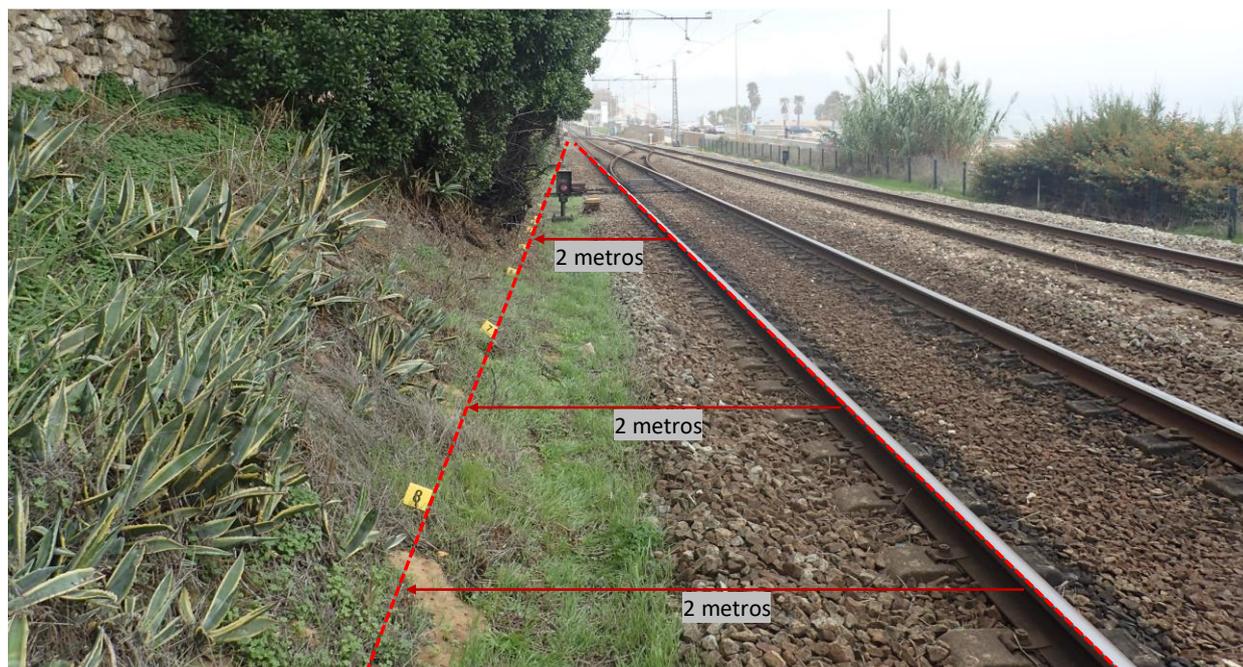
Figura 10: Distância a que as barreiras deveriam ter sido colocadas

De modo a clarificar as condições de trabalho e a zona que ficaria livre para os trabalhadores poderem efetuar a desramação em segurança, o GPIAAF efetuou algumas medições de modo a poder registar o espaço que ficaria livre se a barreira tivesse sido colocada à distância regulamentar.

Como se pode observar pela figura anterior, o espaço livre para trabalhar, fora da Zona de Risco A, é em algumas zonas, inexistente. A matriz de análise e avaliação de riscos associada a esta medida de segurança prevê “a existência de passeio ou espaço suficiente para o posicionamento em segurança dos trabalhadores”.

Desta forma, compreende-se que a distância real a que os trabalhadores implementaram a barreira de segurança não tenha sido a regulamentar pois, caso tivesse sido colocada à distância prevista, iria ocupar o espaço livre necessário para executarem o seu trabalho, impedindo-o.

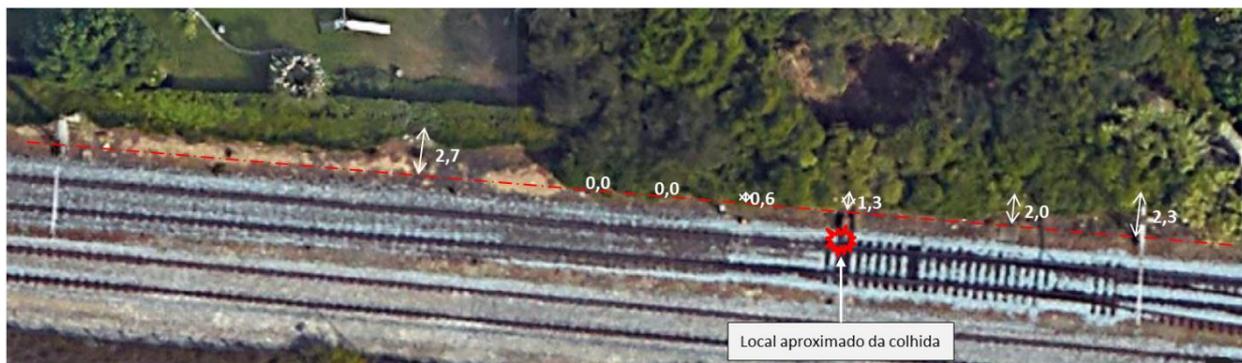
Figura 11: Espaço disponível para o trabalho em segurança dos trabalhadores

O GPIAAF, nas medições efetuadas no local, e numa extensão de cerca de 60 metros na zona de desramação, mediu o espaço livre para além da barreira de segurança, se esta tivesse sido implementada à distância regulamentar, tendo obtido os resultados indicados na figura seguinte.

Verifica-se que, na zona de desramação dos arbustos existe uma extensão de cerca de 8,5 metros sem espaço suficiente que garantisse o posicionamento em segurança dos trabalhadores. Acresce, ainda, que em algumas zonas do terreno o espaço livre para os trabalhos é condicionado pelo acentuado declive do talude existente no local, não podendo considerar-se que o mesmo tivesse condições para trabalhar em segurança com os métodos e medidas aplicadas. A figura seguinte é representativa da proximidade da passagem dos comboios junto à zona dos trabalhos, com a barreira de segurança à distância regulamentar, e com os trabalhadores posicionados no declive do talude.

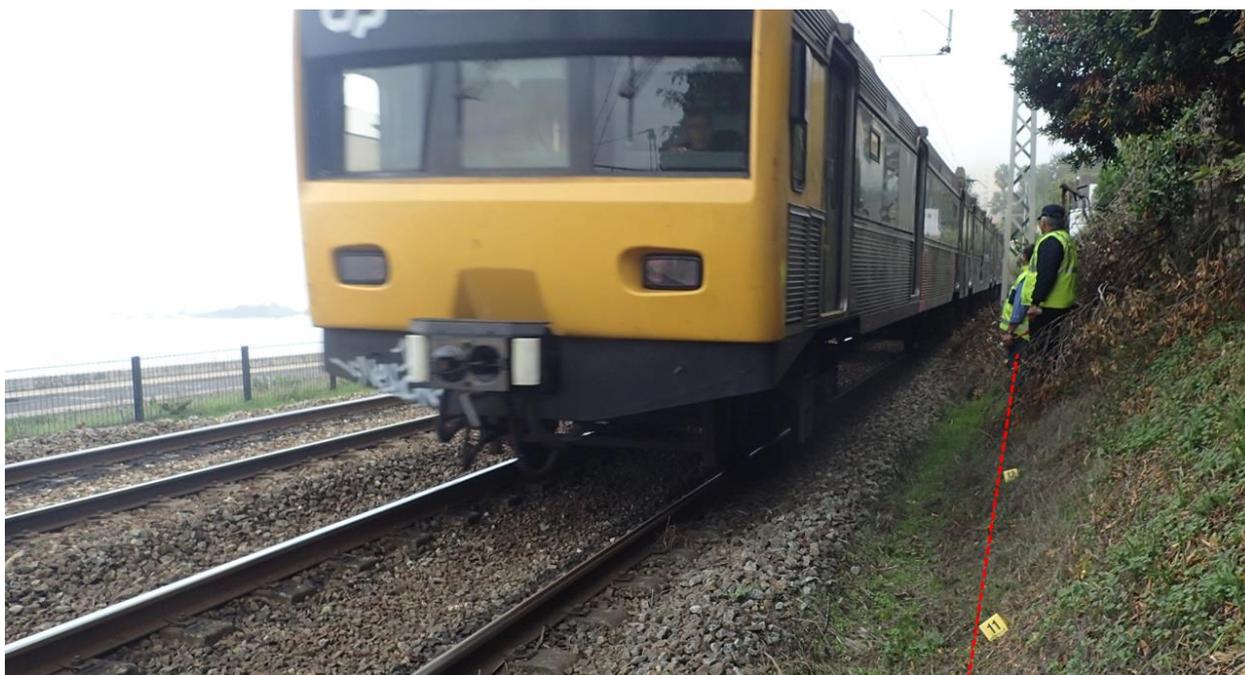
Figura 12: Proximidade da passagem das circulações junto à zona dos trabalhos

Assim, constata-se que a medida de segurança escolhida pelo prestador de serviços não contemplou as reais características físicas do local onde se iriam efetuar os trabalhos de desramação face ao risco inerente ao modo como os trabalhos seriam realizados.

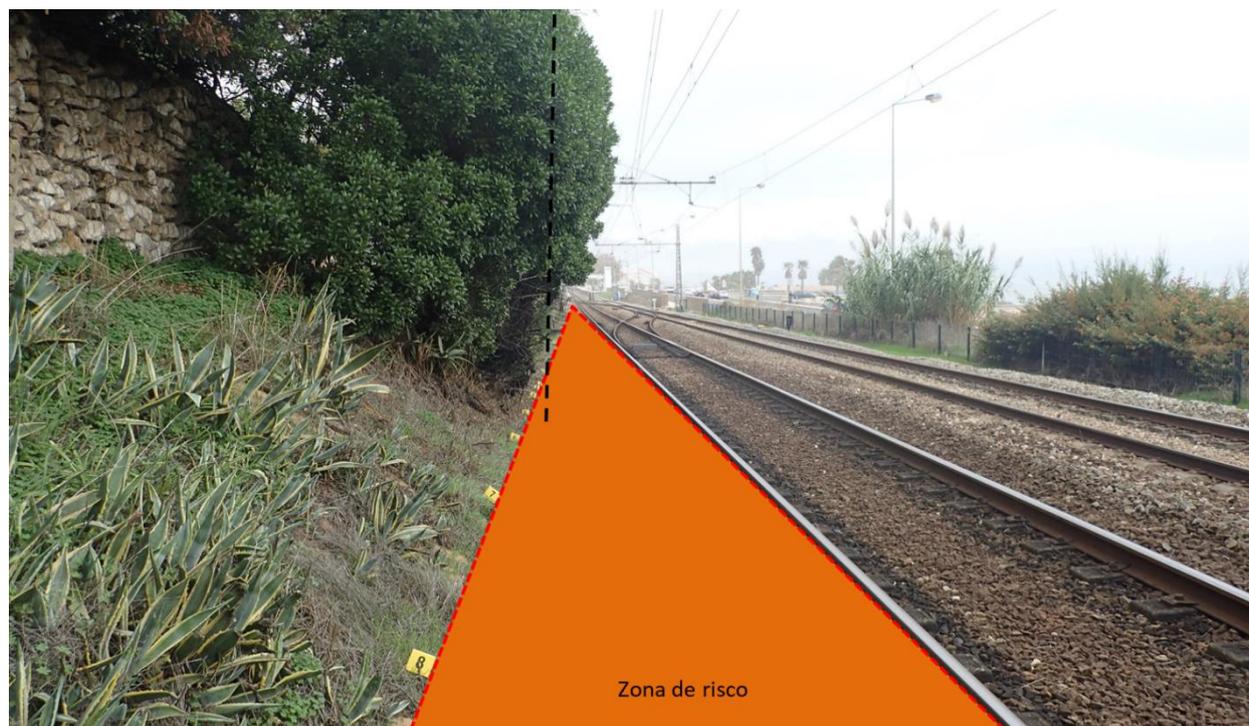
Figura 13: Vegetação sobre a zona de risco

Como se pode verificar pela figura seguinte, face aos trabalhos de desbaste a efetuar e ao método efetivamente utilizado, afigurava-se como inevitável a ocupação da zona de risco pelas ramadas cortadas.

A linha vertical a tracejado preto indicia ser impossível que a zona de risco não fosse invadida pelo resultado do desbaste, no modo como foi executado, e, conseqüentemente, pelos trabalhadores encarregados de retirar e transportar a vegetação cortada do local.

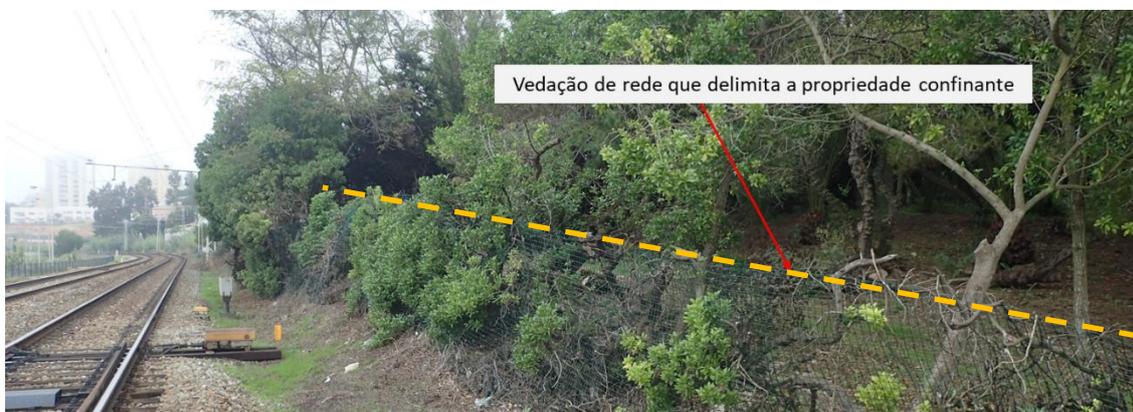
Figura 16: Vedação que delimita a propriedade confinante

A desramação dos arbustos no cimo do talude estava a ser efetuada por um operário com recurso a uma motosserra, por detrás da rede que delimita a propriedade confinante com o canal ferroviário.

Das reuniões e entrevistas efetuadas durante a investigação com os operários e responsáveis, resultou a informação de que o trabalho de corte de vegetação perto da Zona de Risco A deve ser efetuado com a maior atenção, desbastando pequenas quantidades de ramagens e amarrando-as, se necessário, de modo a evitar que ramos maiores possam cair dentro da zona de risco.

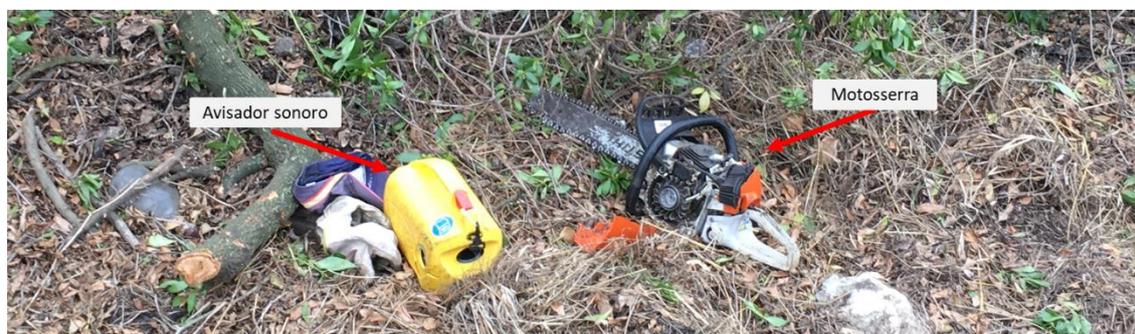
Figura 17: Equipamentos em posse do trabalhador acidentado, na altura da colhida [foto IP]

Após a colhida, foi possível verificar que a motosserra se encontrava danificada em resultado do acidente. Não sendo demonstrativo de que poderia estar em funcionamento, é um indicador de que estava na posse do trabalhador aquando da passagem do comboio pelo local ou, com menor probabilidade, pousada em local que não livrava o gabarito, sofrendo o impacto pela passagem do comboio.

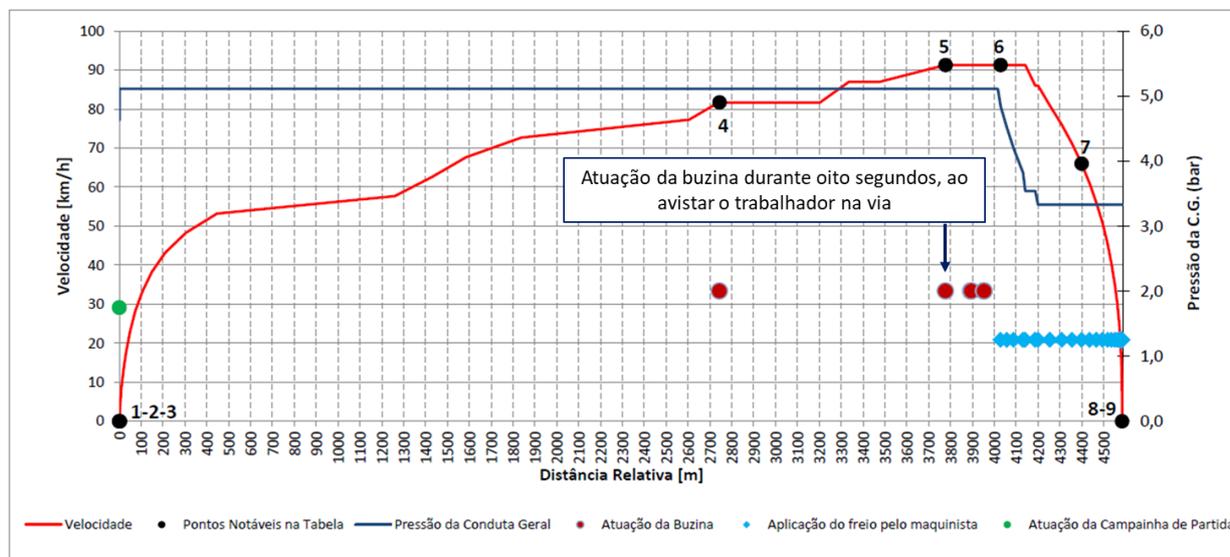
Quadro 6: Extrato gráfico dos registos taquimétricos do comboio n.º 19204 nos momentos que antecederam o acidente

Segundo o relatório taquimétrico, o comboio n.º 19204 circulava à velocidade de 91 km/h quando avistou o trabalhador junto ao carril do lado esquerdo, no sentido da marcha, tendo feito uso da buzina durante oito segundos.

De acordo com os registos do comboio, o apito iniciou-se a cerca de 285 metros da frente de trabalhos. Segundo a regulamentação e o exposto na ODT, o sinal "S - Atenção Trabalhos" deveria estar posicionado a 500 metros da frente de trabalhos, ou seja, no PK 12,600³⁸. Não foi possível à investigação determinar a posição exata em que estava efetivamente colocado o referido sinal antes do acidente.

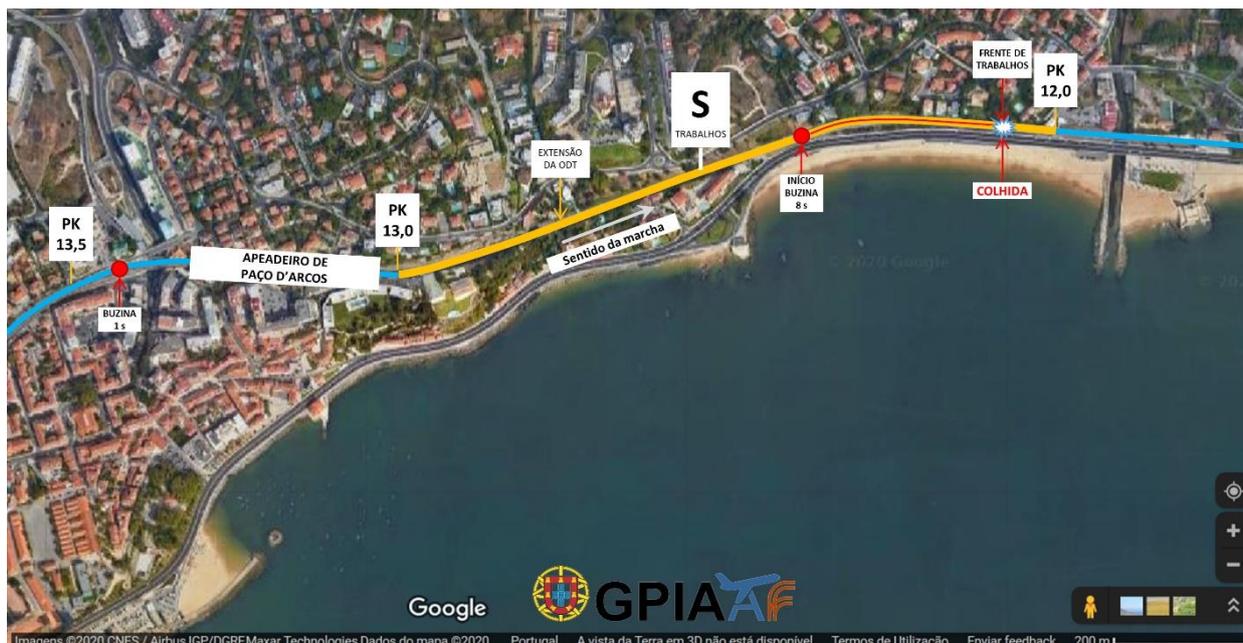
Figura 19: Pontos notáveis na via e sequência de eventos do comboio n.º 19204 até à colisão

O aviso efetuado com a duração de oito segundos e à distância a que foi efetuado, teria dado tempo para o trabalhador afastar-se do local e nada garante que o uso da buzina no local onde o sinal “S – Atenção Trabalhos” deveria estar tivesse resultado noutra desfecho.
