## RELATÓRIO FINAL DE INVESTIGAÇÃO DE SEGURANÇA

[Relatório F\_RI2022/02]

Colisão fatal na PN particular ao PK 128,209 da  
Linha do Alentejo, em 22-12-2021

Fatal collision at private user-operated level crossing at  
PK 128,209, Linha do Alentejo, on 22 December 2021

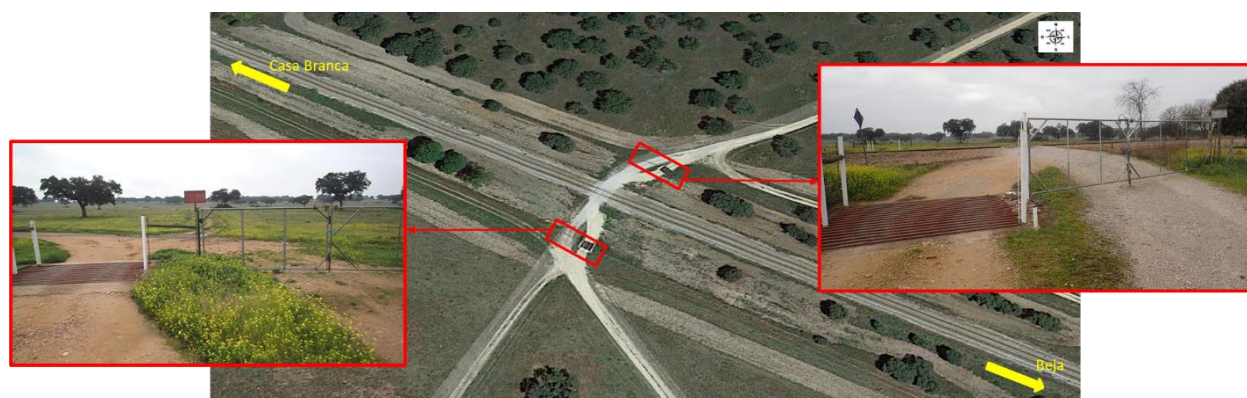
Para além dos portões de acesso à PN, existe em ambos lados uma passagem canadiana paralela àqueles.

Figura 7: Acesso à PN com portões e passagens canadianas

Estas passagens, embora funcionem como obstáculos à circulação de gado, permitem a livre circulação de viaturas e de pessoas.

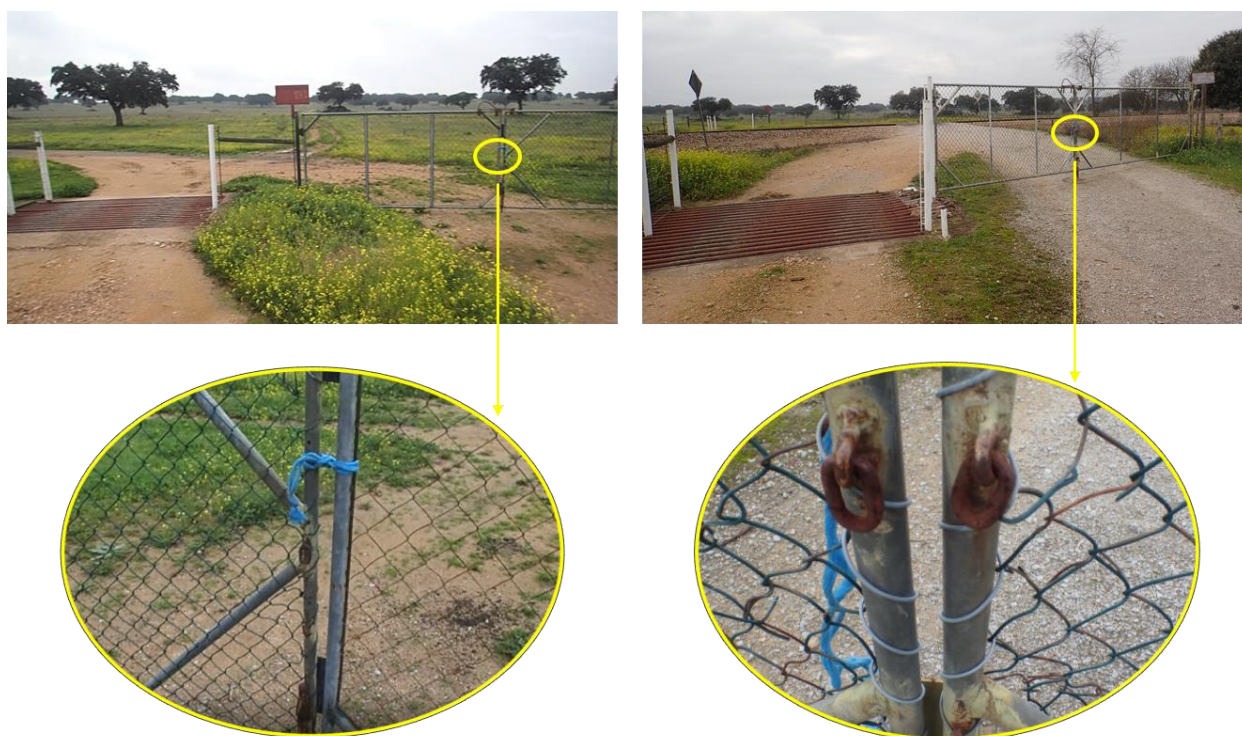
Da visita efetuada ao local, a investigação verificou que os portões se encontravam fechados através de batente superior, de abertura livre sem cadeados.

Figura 9: Portões fechados com batente superior e sem cadeados

**Safety Recommendation 2022/04:** It is recommended that IM Infraestruturas de Portugal, S.A., within a timeframe to be accepted by the NSA, promotes at private level crossing 128,209 (Linha do Alentejo) the establishment of safety conditions compliant with the national rules and as resulting from a formal and documented risk assessment, as derives from the national legislation and its own safety management system.

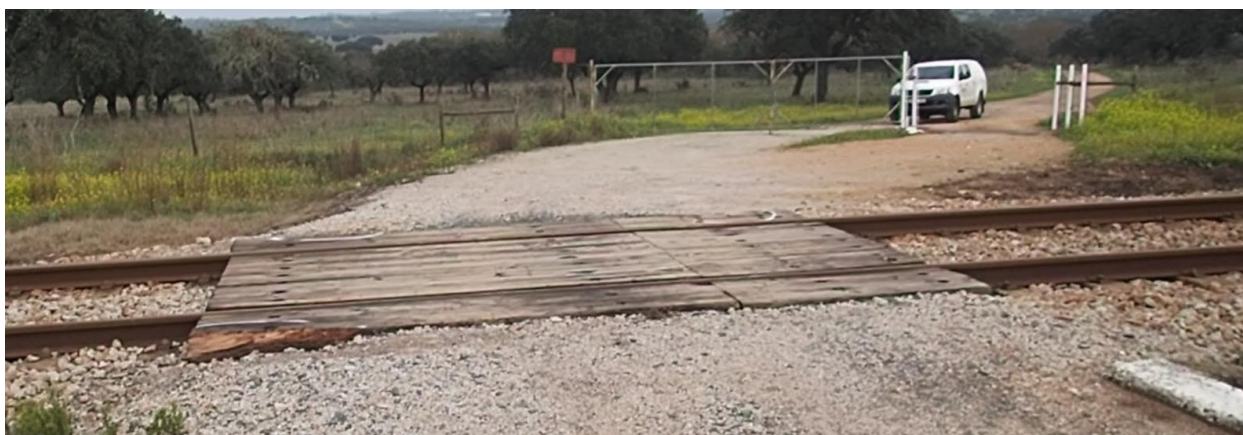
Figura 10: Estrado da PN e pavimento de acesso

O pavimento de acesso era composto por *tout-venant* e o estrado da PN era de *travessas* de madeira, encontrando-se em estado regular.

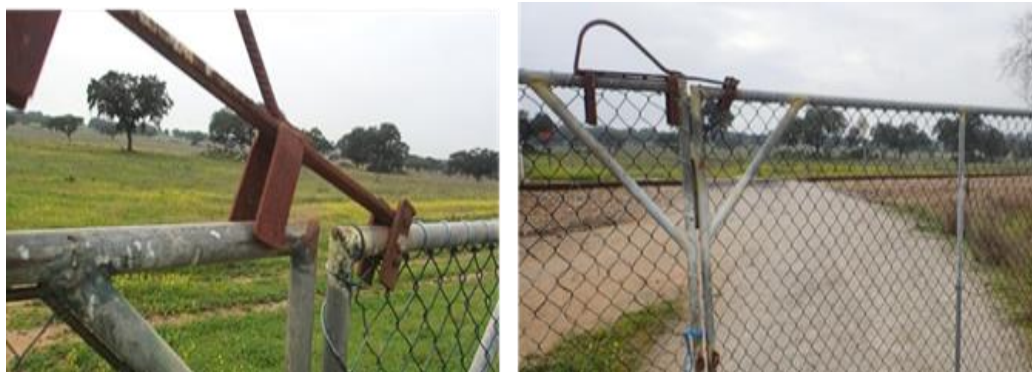
A investigação confirmou que, alguns dias após o acidente, a situação descrita na ficha de caracterização se mantinha, verificando que ambos os portões se encontravam encerrados com batentes manuais para o seu fecho, sem cadeados.

*Figura 12: Portões fechados com batente manual superior*

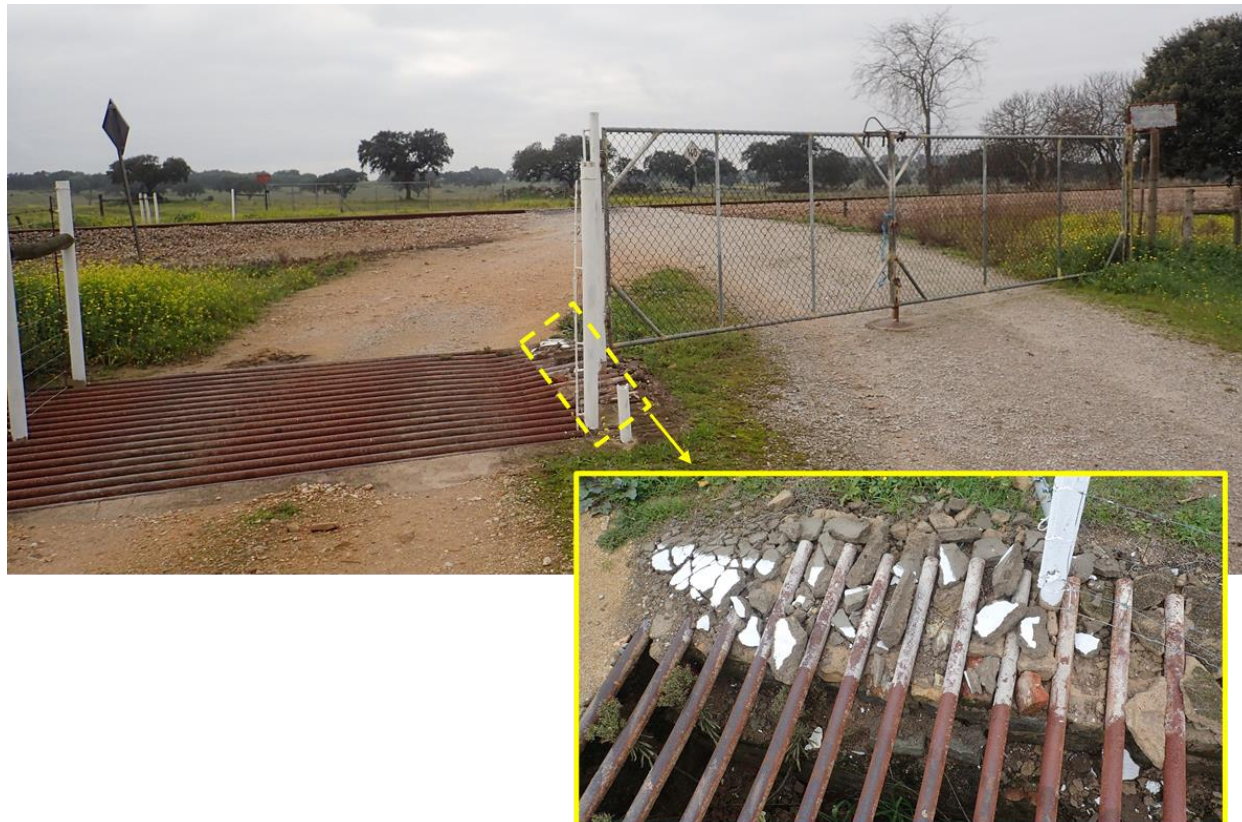
Como é perceptível pelas imagens seguintes, essas passagens eram utilizadas por veículos tracionados a motor para aceder à PN, evitando a sua paragem antes de atingir o portão, abri-lo, ultrapassá-lo e voltar a fechá-lo, consistindo esta prática em consideráveis ganhos de tempo e poupança de esforço para os utilizadores.

*Figura 13: Barras da "grade canadiana" com deformações junto aos pontos de apoio devido a cargas sofridas pela passagem de veículos*

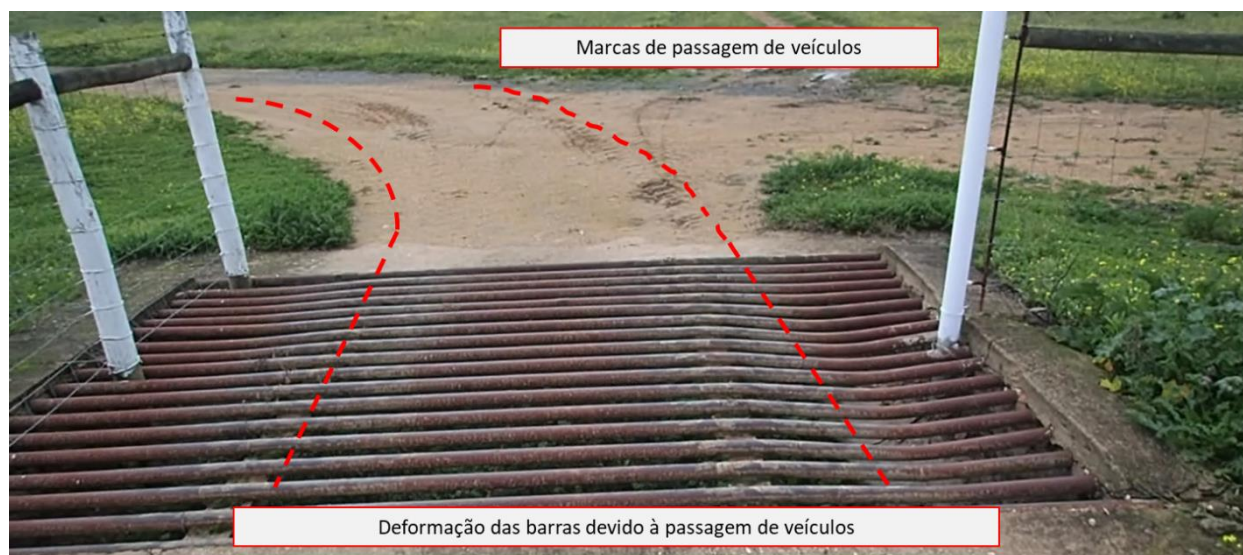
Figura 14: Barras deformadas devido à passagem de veículos

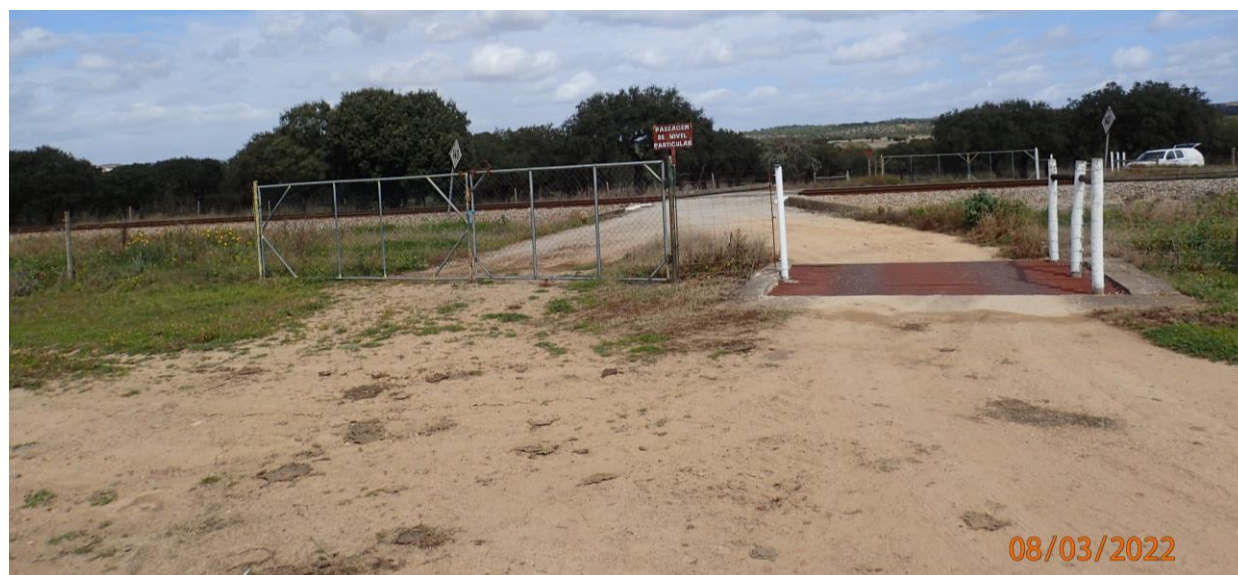
O GPIAAF efetuou nova visita ao local a 08-03-2022, portanto mais de três meses após o acidente, e não encontrou qualquer obstáculo físico que impedisse o atravessamento do canal ferroviário, mantendo-se o acesso à via-férrea exatamente nas mesmas condições encontradas à data da ocorrência.

Figura 17: PN particular ao PK 128,209 no dia 08-03-2022

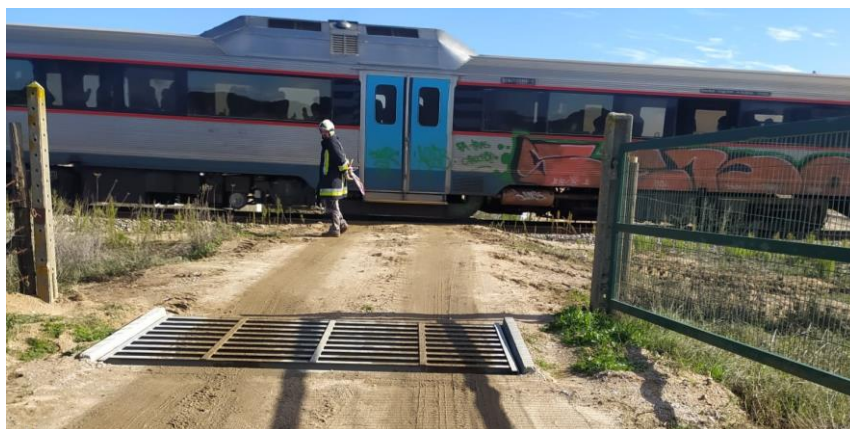
Por meio de foto constante no documento do GI relativo a “Ocorrências com impacto na segurança ferroviária” para monitorização no âmbito do SGS, pode verificar-se que à data do acidente os obstáculos físicos existentes de acesso à via-férrea eram portões, ao invés de correntes, como descrito no documento do GI.

*Figura 18: PN particular ao PK 104,486 da Linha do Alentejo [foto IP a 03-11-2021]*

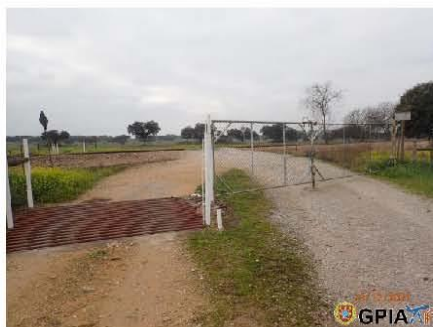
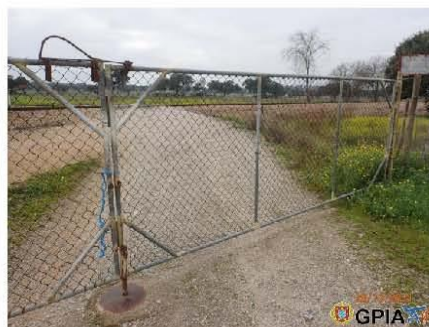
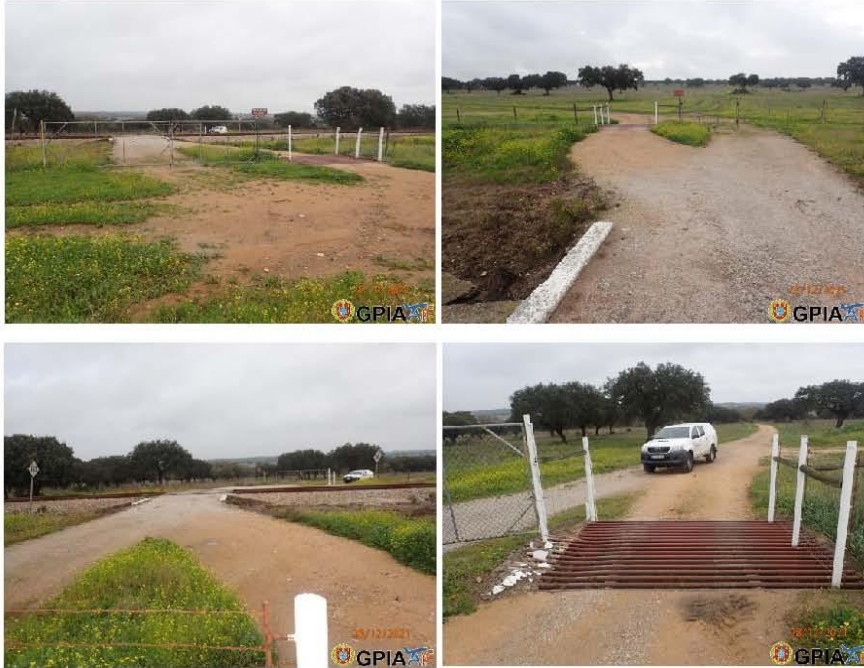
Nessas visitas foi constatado que a PN particular tem uma disposição que permite um acesso franco à via férrea, sem qualquer obstáculo, conforme documentado nas imagens seguintes.
