Colhida de trabalhador por material circulante  
em manobras na estação de Leixões,  
em 21-02-2018

Fatal collision with worker during shunting operations at  
Leixões station, on 21 February 2018

## RELATÓRIO FINAL DE INVESTIGAÇÃO DE SEGURANÇA

[Relatório F\_RI2021/02]

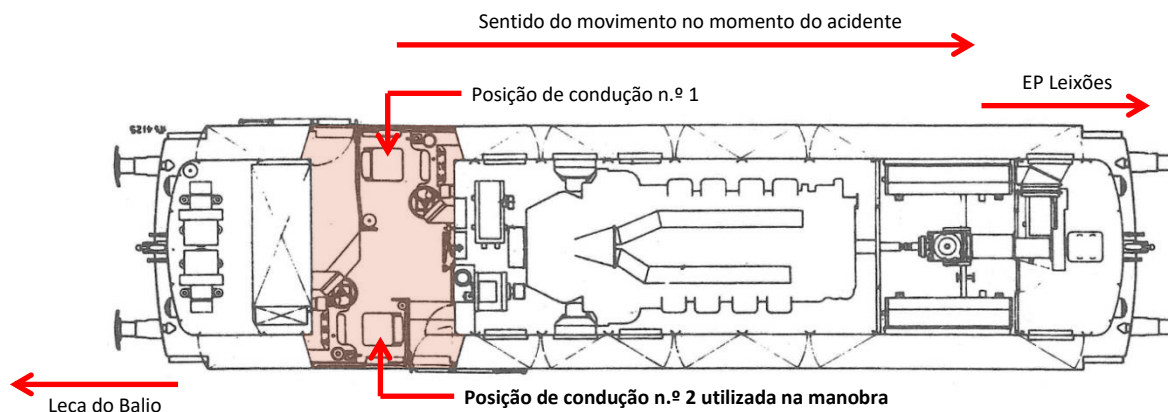
Figura 16: Imagem ilustrativa da posição do maquinista face ao sentido do movimento da locomotiva 1446

No movimento que antecedeu o acidente, a locomotiva circulava isolada e era conduzida na estante n.º2, num movimento de recuo, portanto com o maquinista olhando para trás em relação à sua posição de condução.

**Safety Recommendation No. 2021/11:** It is recommended that the NSA, within a period of three months, clarify to the RUs using 1400 series locomotives and others types with single-cab, the regime applicable to shunting using that type of locomotives, taking into account the conditions existing in each type for the feasibility of the defined shunting regimes.

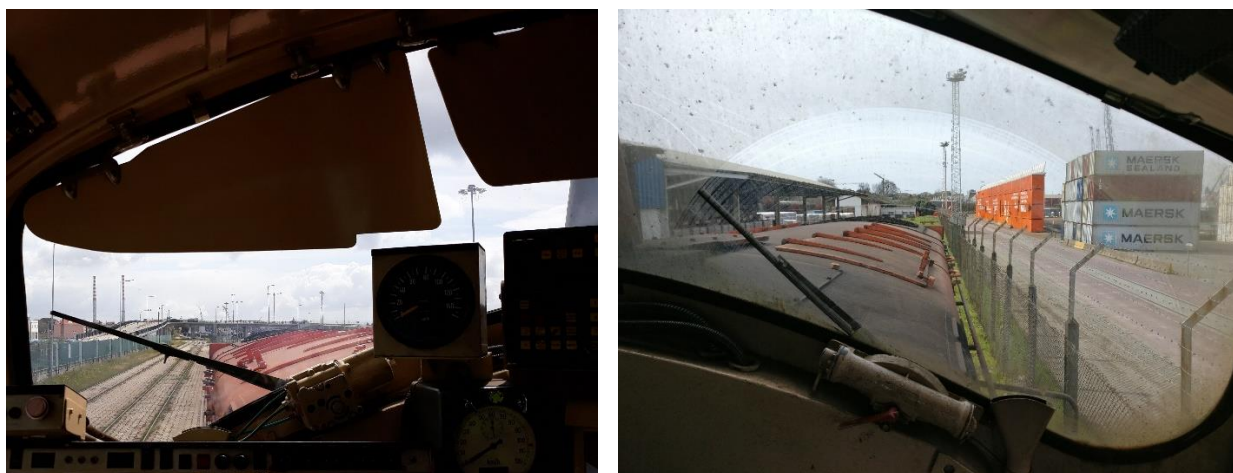
Figura 17: Visibilidade do maquinista de uma locomotiva série 1400 desde o posto de condução n.º 1 (imagem à esquerda) e desde o posto de condução n.º 2 em situação de recuo (imagem à direita)

No âmbito desta e de outra investigação efetuada pelo GPIAAF<sup>16</sup> envolvendo locomotivas da série 1400, e considerando a relevância deste aspeto para o acidente em apreço, foi efetuada a avaliação da visibilidade do maquinista numa destas locomotivas de modo a poder quantificar a ordem de grandeza da obstrução à visualização do itinerário.

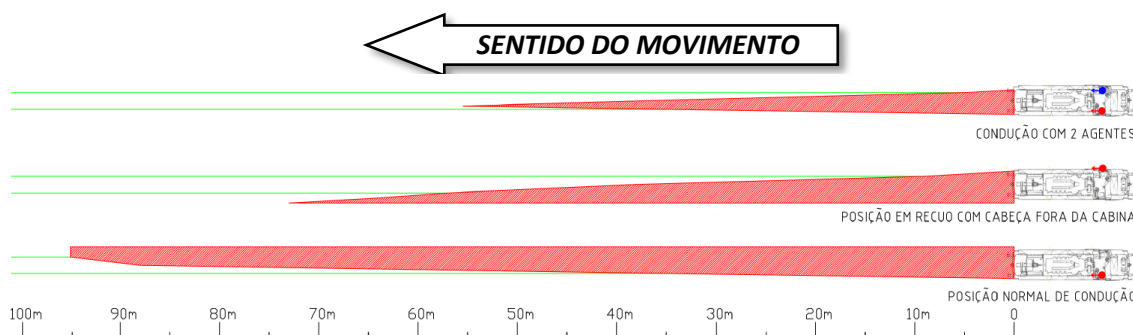
Figura 19: Zona de obstrução da visibilidade (locomotivas EE série 1400)

Do que antecede, fica claro que na situação existente à data do acidente, a total visualização do trajeto numa locomotiva da série 1400, não recorrendo a pessoal apeado, apenas seria conseguida com a presença de um agente de apoio posicionado no estribo dianteiro da locomotiva. No entanto, essa é uma opção raramente utilizada na prática devido às deficientes condições de segurança que aquela posição oferece para um trabalhador.

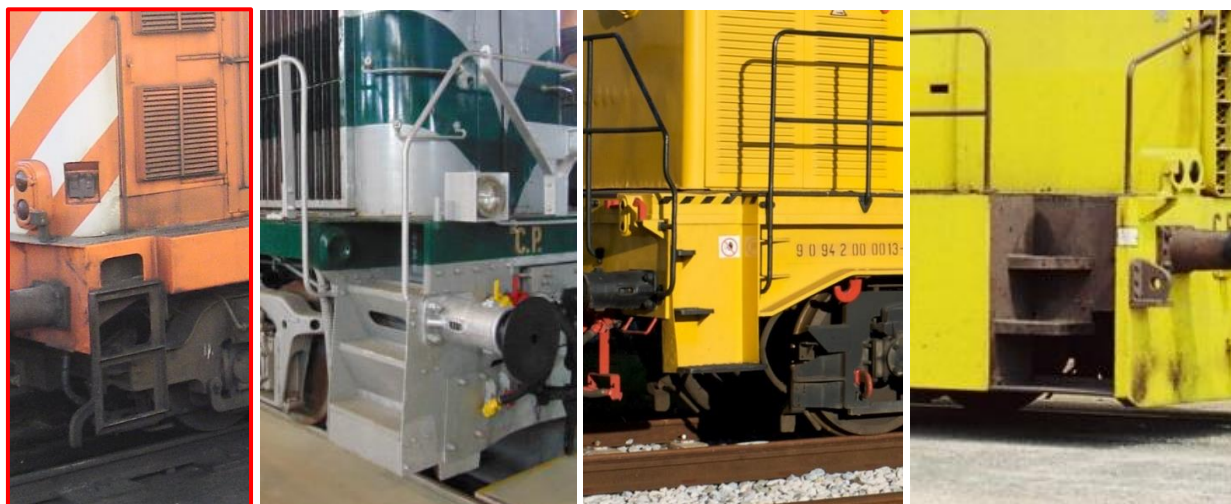
*Figura 20: Degraus e corrimãos para manobrador das locomotivas da série 1400 (à esquerda), comparados com locomotivas de outras séries já retiradas de serviço*

contrariamente a outras locomotivas, mesmo mais antigas, projetadas para a sua utilização em manobras.

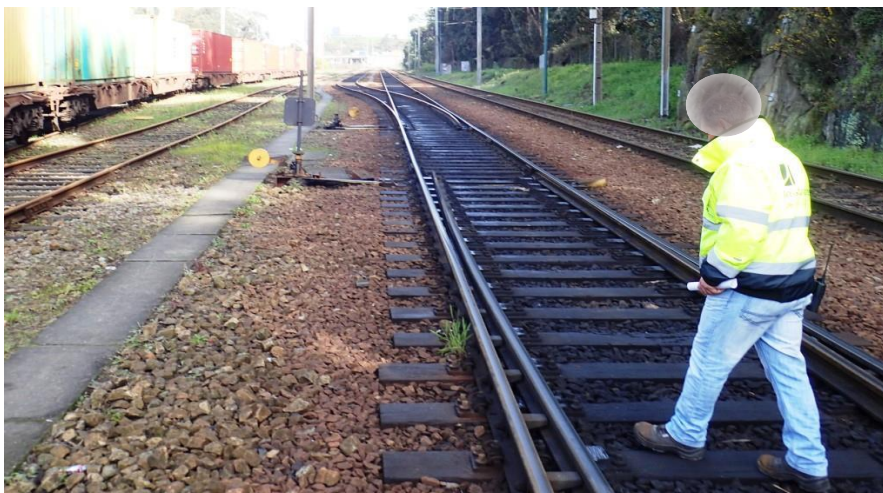
*Figura 22: Atravessamento para as linhas da estação/sector da triagem*

ao uso generalizado pelos agentes de apoio à operação, tal implicando que determinados trajetos sejam obrigatoriamente efetuados atravessando as linhas por cima do balastro e das travessas.

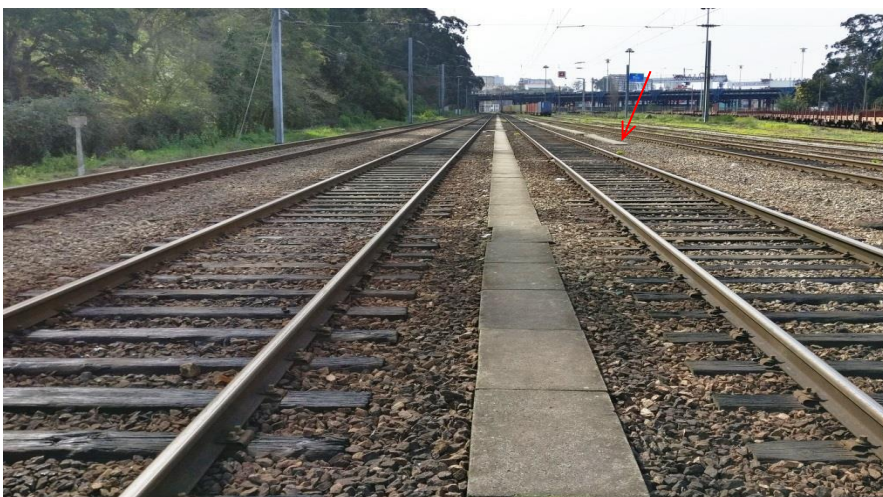
*Figura 23: Caminhos interrompidos paralelos às linhas da estação/sector da triagem*

Apesar disso, algumas das passadeiras existentes não acompanham a extensão das linhas e são interrompidas, sem que tal corresponda a obstáculos ou a trajetos habituais ou pré-definidos.

**Safety Recommendation No. 2021/14:** It is recommended that IM **Infraestruturas de Portugal**, within a time-period to be determined by the NSA, establishes the appropriate procedures for the definition of criteria for the installation of footpaths in the sites where shunting activities are regularly carried out with the presence of workers on the field, taking into account the personal health and safety of the workers, as identified by the respective railway companies.

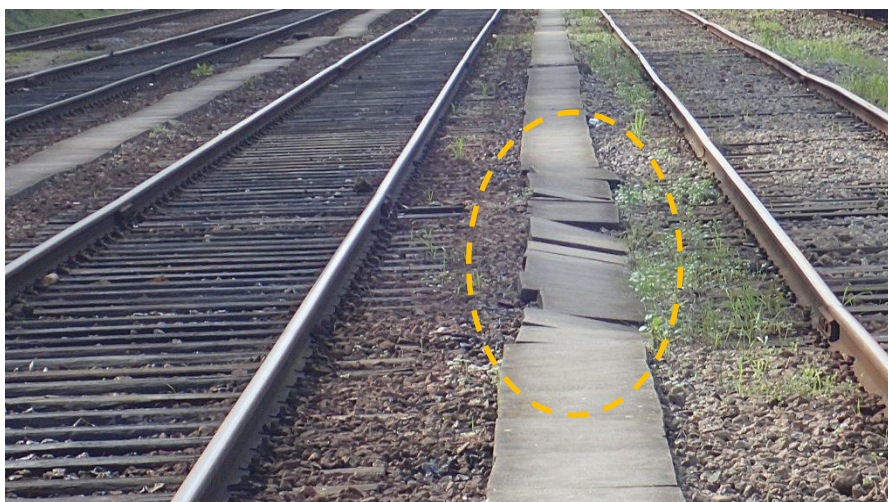
*Figura 24: Exemplo de caminho de lajetas irregular*

À data do acidente, as lajetas que formam os caminhos estavam maioritariamente niveladas, constituindo um piso regular. Apesar disso, em alguns locais ao longo do caminho, as lajetas encontravam-se desniveladas longitudinal e transversalmente, nas condições que a foto seguinte documenta, causando pontualmente significativa irregularidade no pavimento.

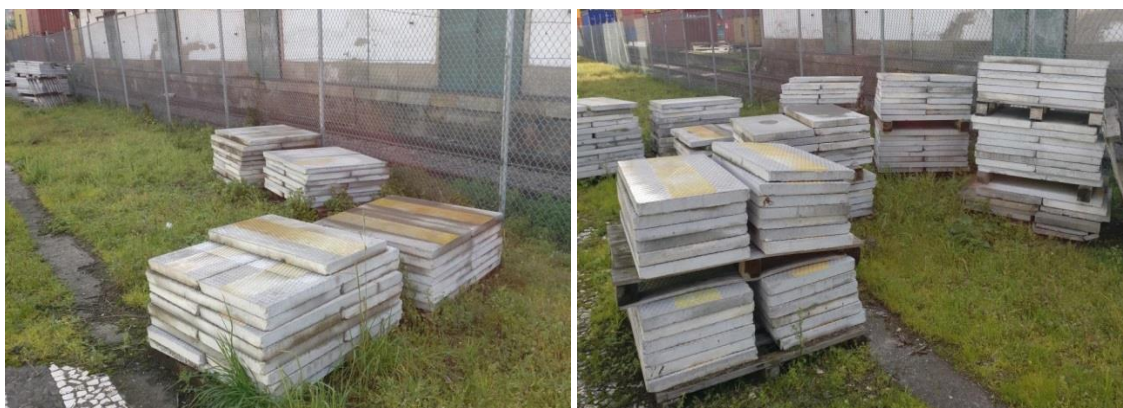
*Figura 25: Lajetas depositadas na gare da estação de Leixões, não aplicadas*

À data do acidente, no recinto da estação e com evidências de já lá se encontrarem há algum tempo, existia depositada uma quantidade considerável de lajetas para passadeiras, como as figuras abaixo documentam.

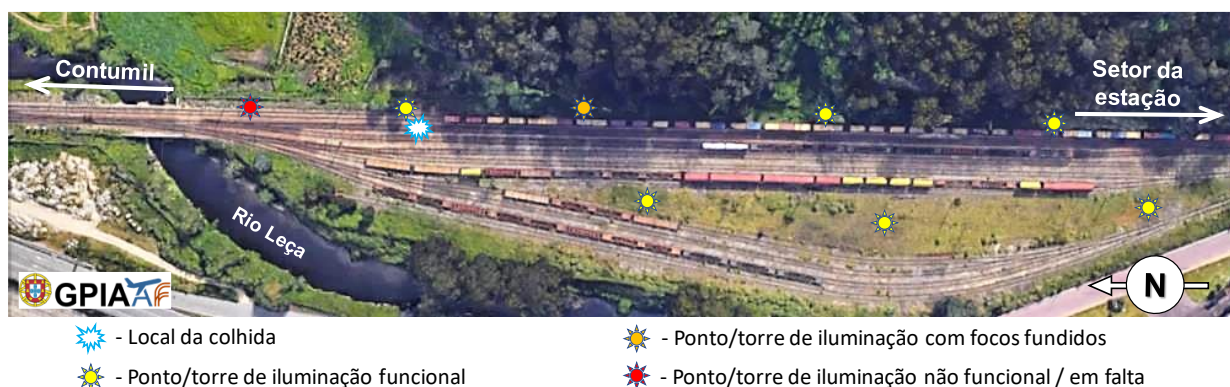
Figura 26: Ilustração da iluminação no sector da triagem

Em linha com estes resultados, também a investigação do GPIAAF constatou que no complexo, nas torres de iluminação e na zona do viaduto, existiam focos fundidos, num total de quatro em postes, seis no viaduto e quatro na torre do gerador.

Acresce que os pontos de luz existentes tinham foco bastante concentrado, limitando a área iluminada a uma zona bastante restrita e criando um elevado contraste entre as zonas iluminadas e não iluminadas.

**Safety Recommendation No. 2021/12:** It is recommended that IM **Infraestruturas de Portugal**, within a time-period to be determined by the NSA, establishes in its procedures a maximum period for repairing damaged spotlights in its sites where shunting activities are regularly carried out.

**Safety Recommendation No. 2021/13:** It is recommended that IM **Infraestruturas de Portugal**, within a time-period to be determined by the NSA, defines the appropriate procedures so that the sites where shunting activities are regularly carried out with the presence of workers on the field are subject to lighting projects complying with the applicable rules and recommendations, and that the contributions of the railway undertakings operating there are also taken into account.

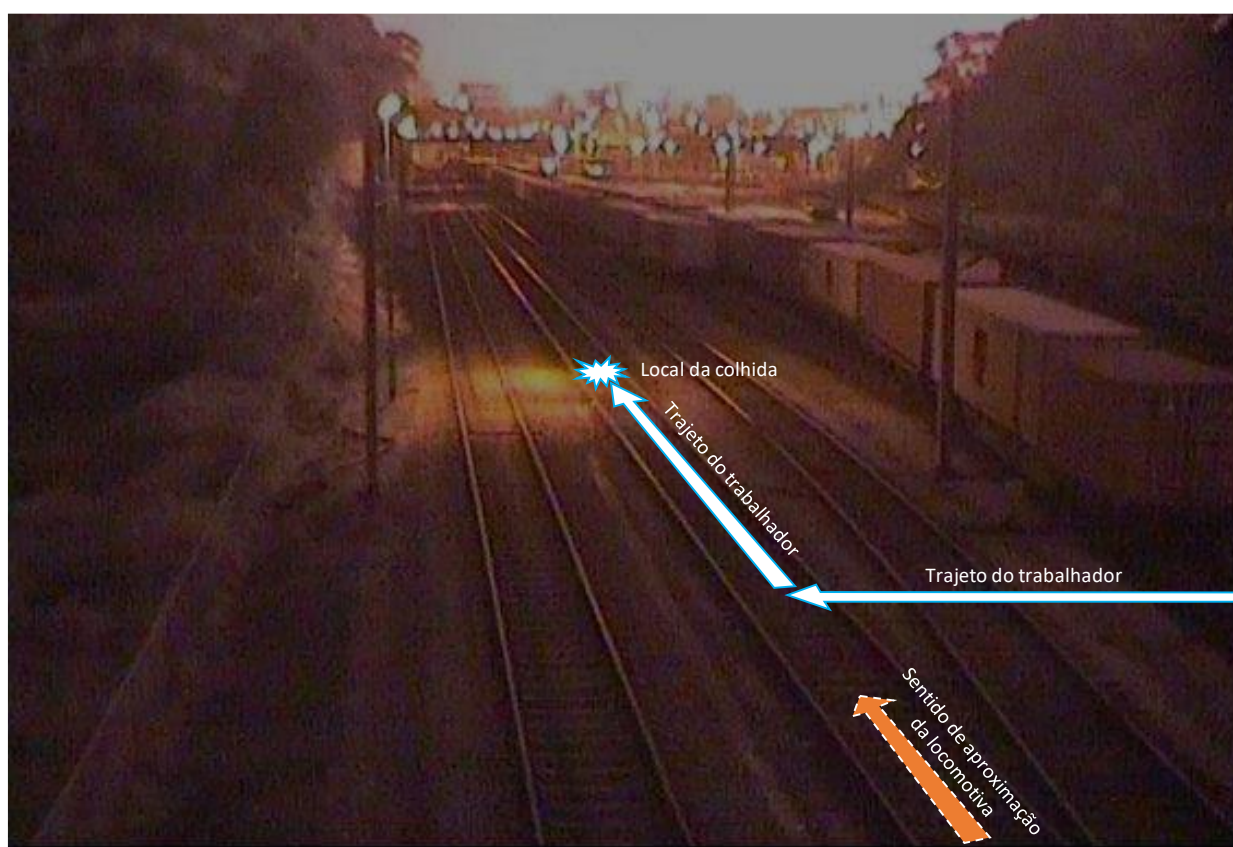
Figura 27: Imagem da câmara de videovigilância existente no local, um minuto antes do acidente, mostrando a localização da colhida e as condições de iluminação, nomeadamente o contraste entre a zona de concentração do foco e as zonas não iluminadas (Nota: a luminosidade da imagem está forçada para melhorar a sua leitura)

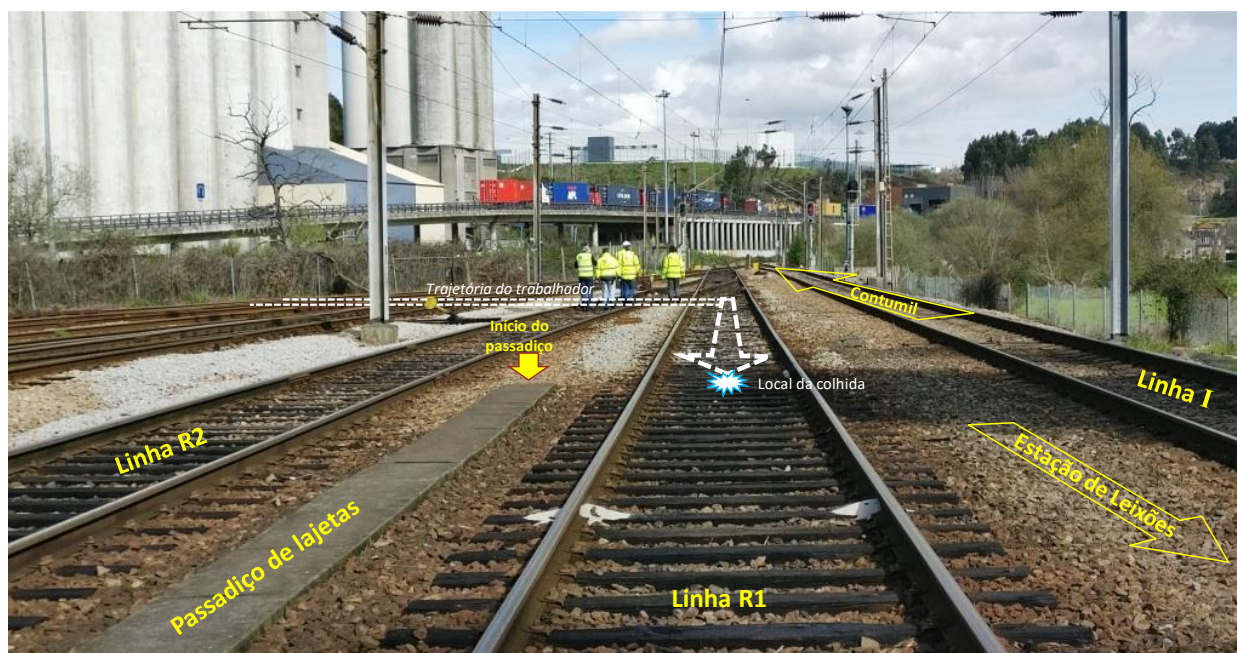
Figura 30: Ilustração da trajetória do trabalhador face aos caminhos formalizados

Na imagem seguinte é exibida a situação do local, incluindo o trajeto do trabalhador e o início do passadiço de lajetas entre as linhas R1 e R2.

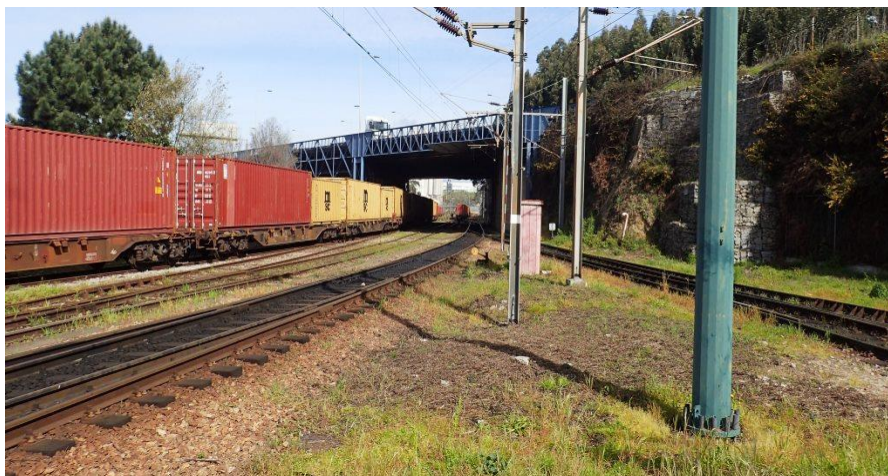
*Figura 31: Condições de acesso ao sector da triagem desde o lado do TCL*

O sector da triagem da estação de Leixões não tem acessos rodoviários, nem existiam passadiços de circulação interna que permitissem acesso sem ser ao longo da via-férrea ou sobre esta.
