Colhida fatal de passageiro apeado do comboio  
IC 723, na estação de Coimbra-B,  
em 23-01-2020

Fatal collision with passenger alighted from train, at  
Coimbra-B station, Linha do Norte, on 23 January 2020

## RELATÓRIO FINAL DE INVESTIGAÇÃO DE SEGURANÇA

[Relatório F\_RI2021/03]

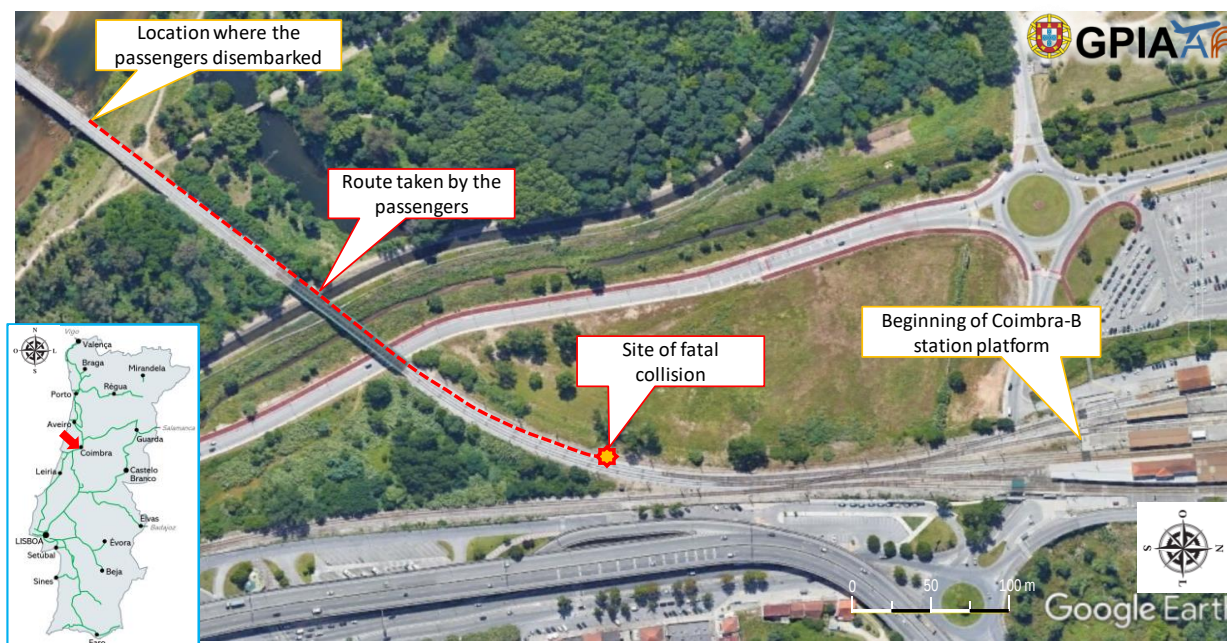
*Accident location*

Although the two passengers quickly realized the mistake, they did not board again in fear that the train would resume its movement, which in fact happened shortly after, deciding instead to walk to the station. Walking one after the other, they had covered approximately 435 m until they reached about 350 m from the end of the station's platforms. At that moment, at 21:48, the Alfa Pendular 141 fast train, operated by the same railway undertaking, passed the site, causing one passenger to fall, receiving slight injuries, and the hitting the other, causing him fatal injuries.

The driver of train AP 141 did not notice the presence of people on the track, nor did he perceive any abnormality related to the collision.

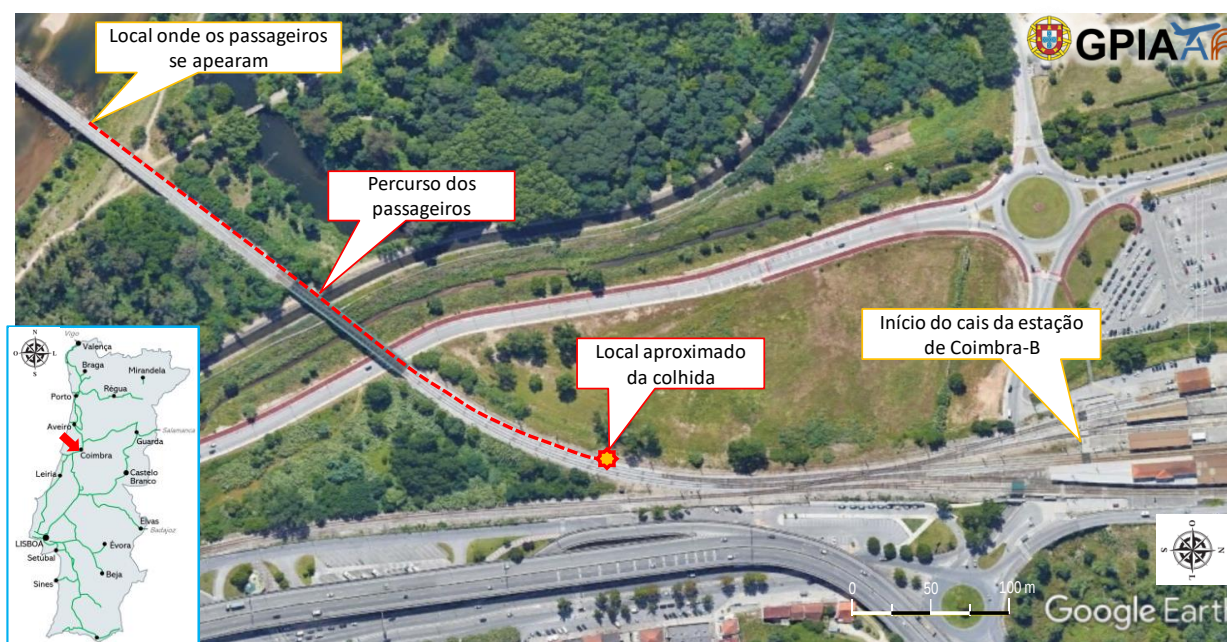
Figura 1: Percurso efetuado pelos passageiros e localização do acidente

Caminhando um atrás do outro, haviam percorrido aproximadamente 435 m até chegarem a cerca de 350 m da extremidade dos cais de desembarque da estação. Nesse momento, pelas 21:48, o comboio rápido Alfa Pendular 141, operado pela mesma empresa, passou no local, provocando a queda da passageira, que ficou com ferimentos ligeiros, e colhendo o passageiro, causando-lhe ferimentos fatais.

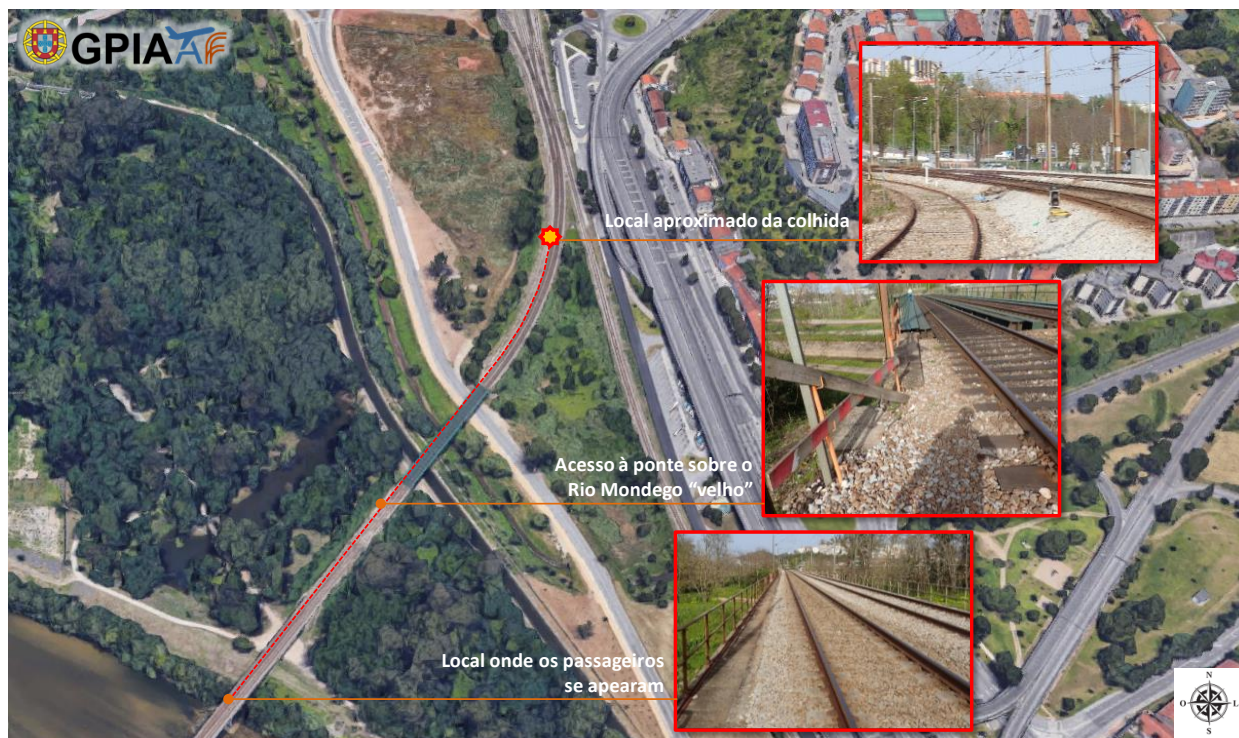
Figura 2: Local da colhida e percurso dos passageiros desde que se apearam do IC 723

A colhida ocorreu no recinto da estação de Coimbra-B, junto à via ascendente, cerca de 350 metros antes das plataformas de passageiros, na pronunciada curva que existe antes da referida estação (no sentido sul-norte).

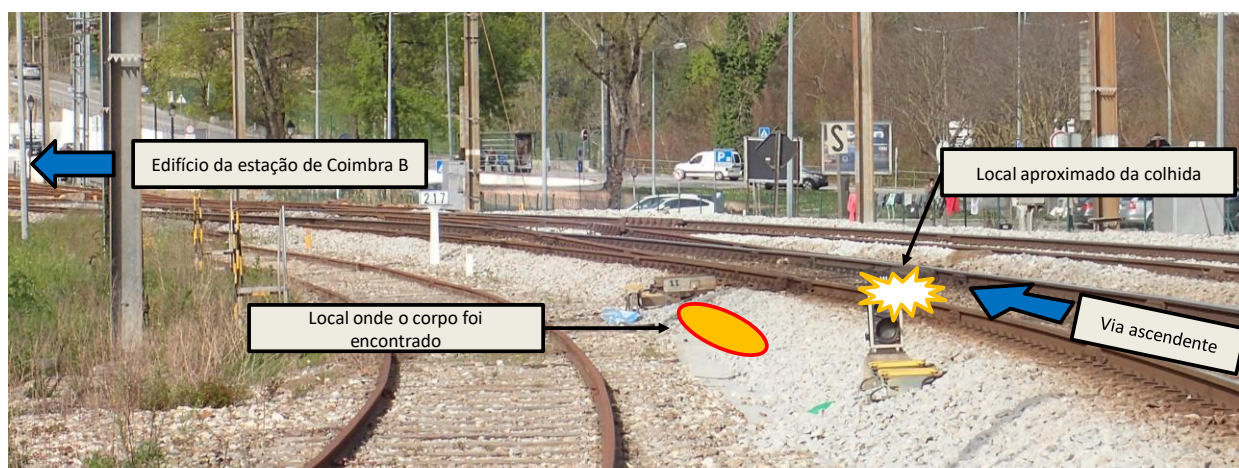
Figura 3: Local do acidente, dentro dos limites da estação

Nesse local, o terreno é constituído pelo balastro da via-férrea. O caminho percorrido pelos passageiros, desde o local onde se apearam até ao local onde ocorreu a colhida, é constituído por lajes de betão pertencentes à ponte ferroviária sobre o Rio Mondego, uma extensão de alguns metros de terra e balastro, a ponte metálica sobre o Rio Mondego “velho” e novamente terra misturada com algum balastro.

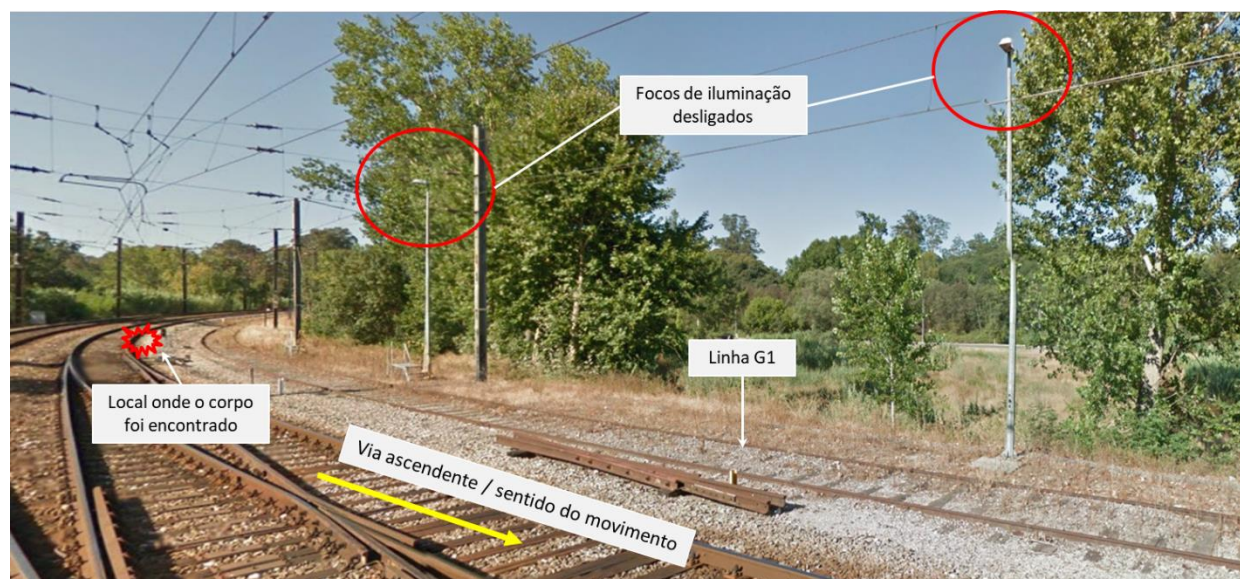
Figura 4: Plano da infraestrutura no local onde ocorreu o acidente

Do lado esquerdo do local da colhida existe uma linha de gaveto (G1), destinada a resguardar material circulante, e que à data se encontrava sem utilização. Por essa razão, os focos de iluminação existentes no local encontravam-se desligados, por desnecessários.

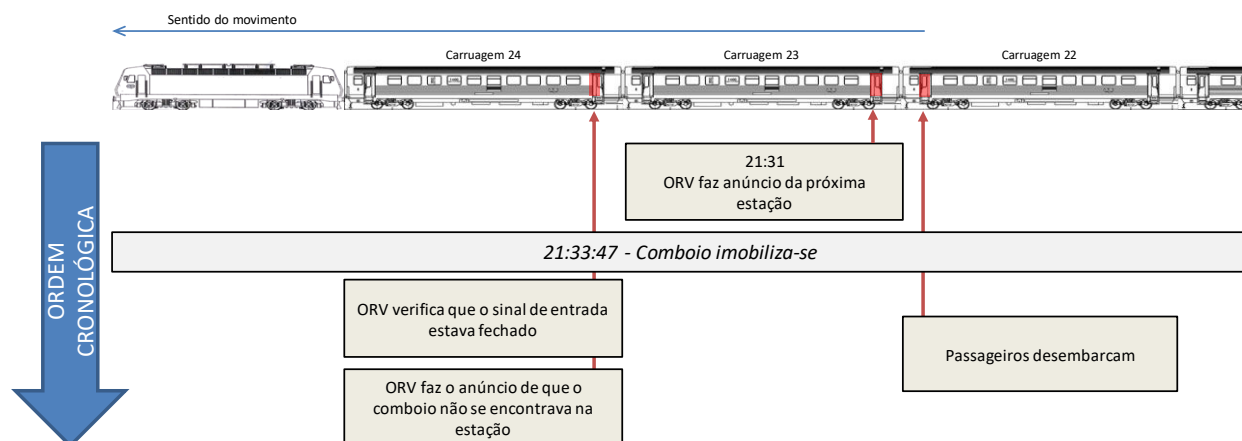
Figura 10: Localização e cronologia dos respetivos anúncios e desembarque dos passageiros

Quando, pelas 21:33:47, o IC 723 efetua paragem ao sinal de entrada da estação, o passageiro abriu a porta exterior do vestíbulo da carruagem 22 onde se encontravam e apeou-se, pensando que estavam na estação; a passageira seguiu-o nessa ação e, segundo o seu depoimento, não sentiram qualquer dificuldade na descida fazendo-o, até, com relativa facilidade.

Nesses instantes e em simultâneo, o ORV, ao sentir a paragem do comboio, abriu a porta traseira da carruagem onde se encontra e verificou que a composição está parada ao sinal de entrada da estação, que se encontra fechado. De seguida, e de acordo com os procedimentos da empresa, efetuou um aviso pelo sistema de interfonia a informar que o comboio ainda não se encontra na estação, devendo os passageiros permanecer nos seus lugares. Também segundo o seu depoimento, não vislumbrou qualquer descida de passageiros quando abriu a porta da carruagem.

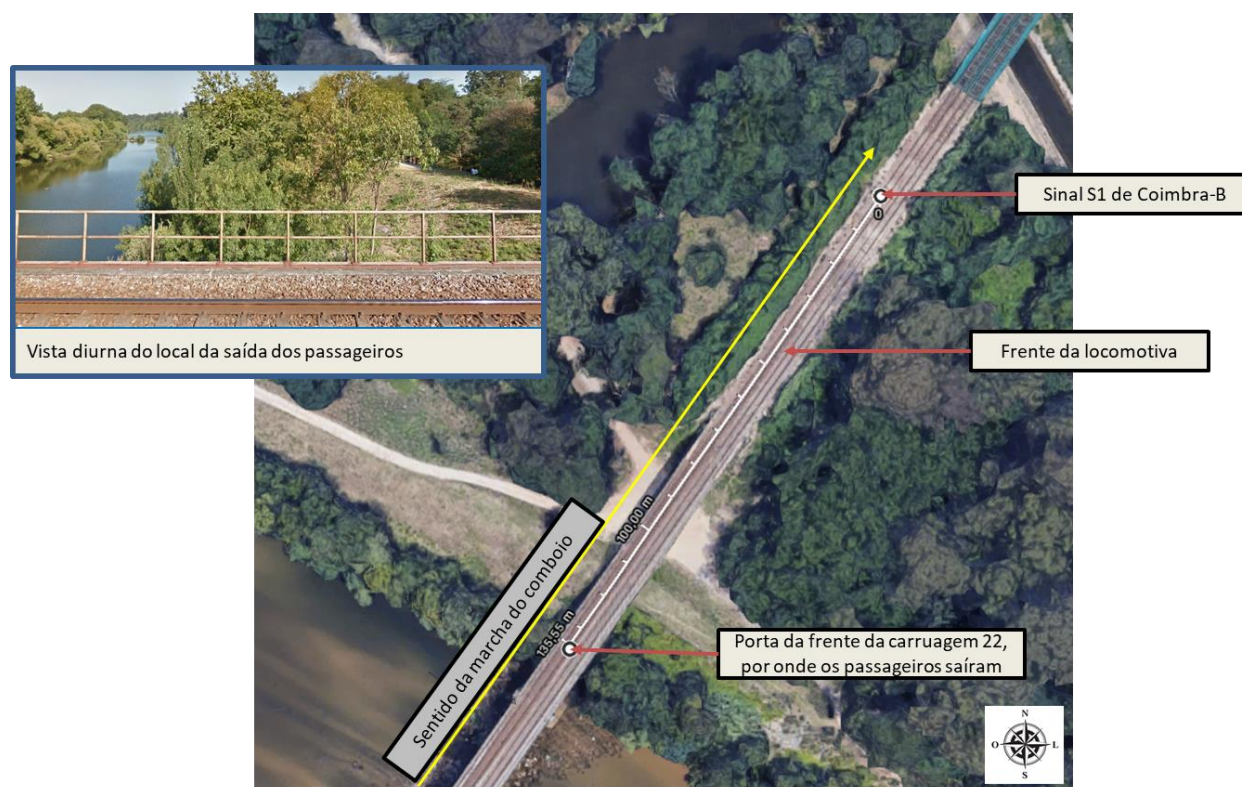
Figura 11: Pontos notáveis aquando da paragem do comboio IC 723 ao S1 de Coimbra-B

Os dois passageiros, mal se apearam do comboio, aperceberam-se de que não estavam na estação de Coimbra-B e consideraram voltar a subir para a carruagem. Segundo as declarações da passageira, não o fizeram com receio de que a composição reiniciasse a marcha durante esse processo e, por outro lado, porque o seu marido insistiu para que fizessem o resto do trajeto a caminhar porque “a estação já estava perto”.

Entretanto, às 21:34:37, o sinal S1 abriu com o aspeto verde e o comboio IC 723 retomou a sua marcha, efetuando paragem na gare da estação de Coimbra-B, para serviço comercial, às 21:36:22.

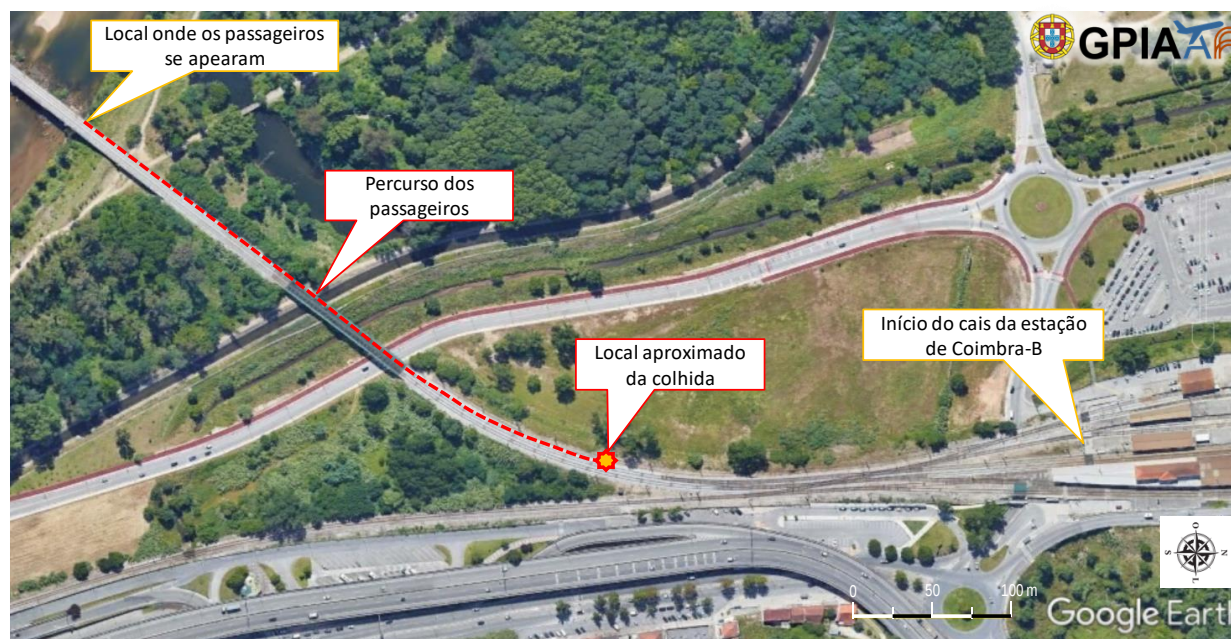
*Figura 12: Percurso efetuado pelos passageiros até acontecer o acidente*

Ao mesmo tempo, os dois passageiros iniciam a caminhada pela banqueta da via em direção à estação, cuja iluminação avistam ao longe. Caminhando um atrás do outro, percorreram cerca de 435 metros pela banqueta da via ascendente, durante aproximadamente 16 minutos, incluindo a passagem na ponte metálica do “Mondego velho”.

Pelas 21:48, o comboio AP 141 passa pelo sinal de entrada da estação de Coimbra-B, que se encontra com o aspeto verde, a uma velocidade de cerca de 70 km/h. Alguns segundos depois, sensivelmente ao PK 216,960, e numa zona de curva pronunciada, a deslocação de ar resultante da passagem desse comboio, provoca, presumivelmente, o desequilíbrio da passageira, a qual caiu no local sofrendo ferimentos ligeiros. Cerca de três metros mais à frente, o passageiro é colhido, vindo a falecer em resultado dos ferimentos fatais.

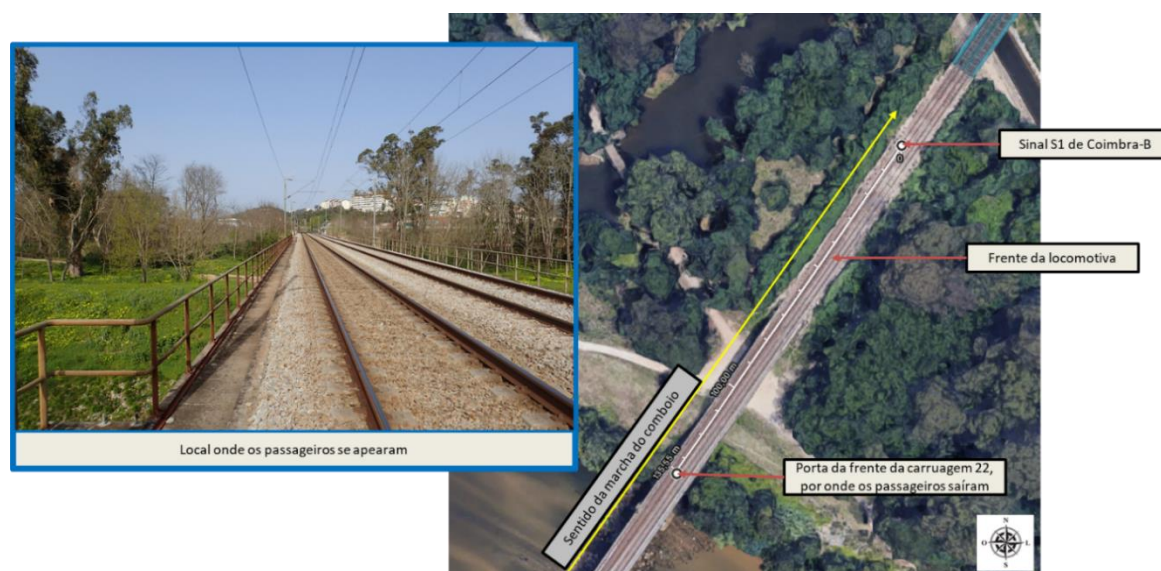
Figura 16: Vista diurna do local onde os passageiros se apearam

Nesses instantes, o passageiro abriu a porta exterior do vestíbulo da carruagem onde se encontravam e apeou-se, pensando que estavam na estação. A passageira seguiu-o nessa ação e, segundo o seu depoimento, não sentiram qualquer dificuldade na descida fazendo-o, até, com relativa facilidade.

Para isso contribuiu o facto de o local onde se apearam ser constituído por lajetas, pertencentes à parte final da ponte ferroviária sobre o Rio Mondego, facilitando a ação de ambos. Tendo optado por não regressar ao comboio, pelos motivos já indicados anteriormente, dirigiram-se para a estação de Coimbra-B caminhando junto à via-férrea.

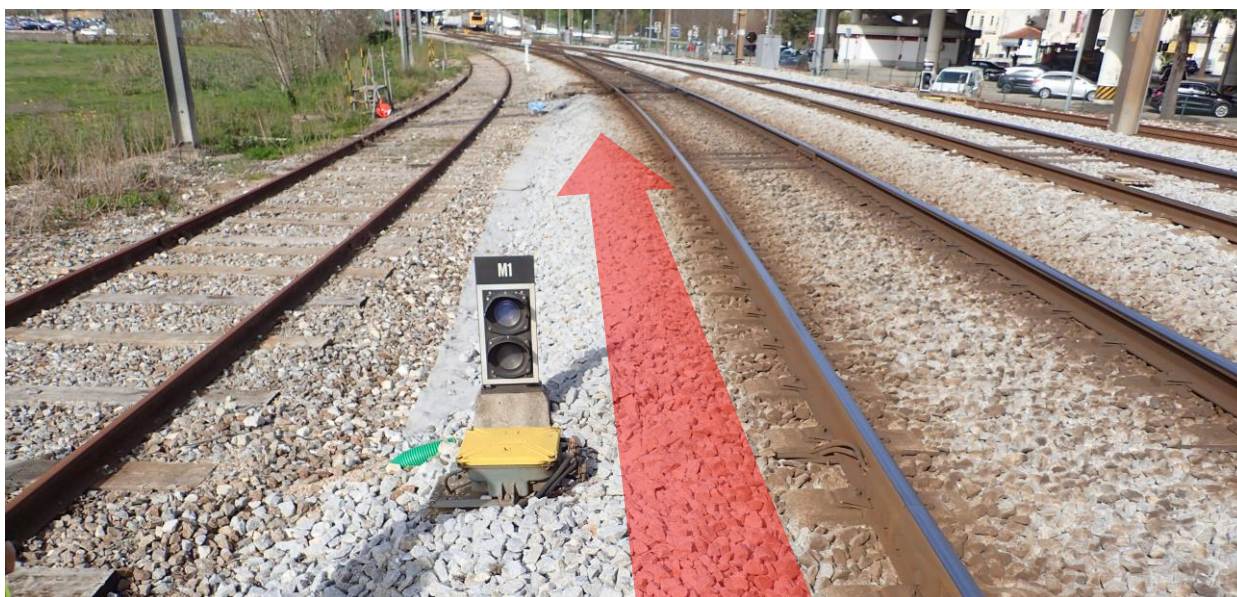
Figura 18: Trajeto efetuado pelos passageiros nos momentos anteriores à colhida, tendo o carril do seu lado direito como guia

A colhida aconteceu sensivelmente a meio dessa curva, sendo a iluminação na zona praticamente inexistente. Os focos de iluminação existentes, como descrito em 3.1.2.1, não estavam ativos (nem era suposto estarem para estes efeitos) e a fraca iluminação presente resultava apenas do luar e da zona de estacionamento e de restauração confinante com a linha, do lado direito do sentido de deslocação dos passageiros.

Embora o local onde aconteceu o acidente tivesse espaço suficientemente amplo para circular sem ocupar o *gabarito*, os passageiros caminhavam ao longo da banquetta da via, em local sem iluminação e, por isso, procurando o carril exterior como guia para chegar à estação de Coimbra-B.

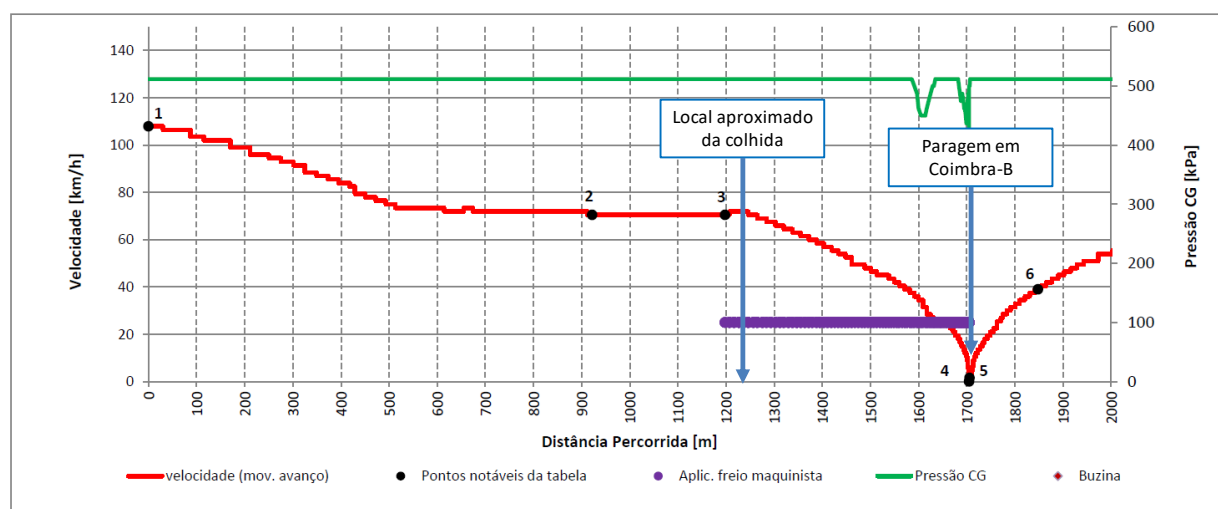
Figura 19: Representação gráfica do registador de eventos do AP 141 nas proximidades de Coimbra-B

Do ponto de vista estritamente técnico, o comboio AP 141 efetuou os procedimentos necessários para a paragem comercial em Coimbra-B. Encontrou o sinal de entrada aberto com o aspeto verde e passados 14 segundos iniciou a aplicação do freio, ocorrendo a colhida alguns instantes depois. Não houve, no percurso descrito, qualquer atuação da buzina, nem tal era requerido.

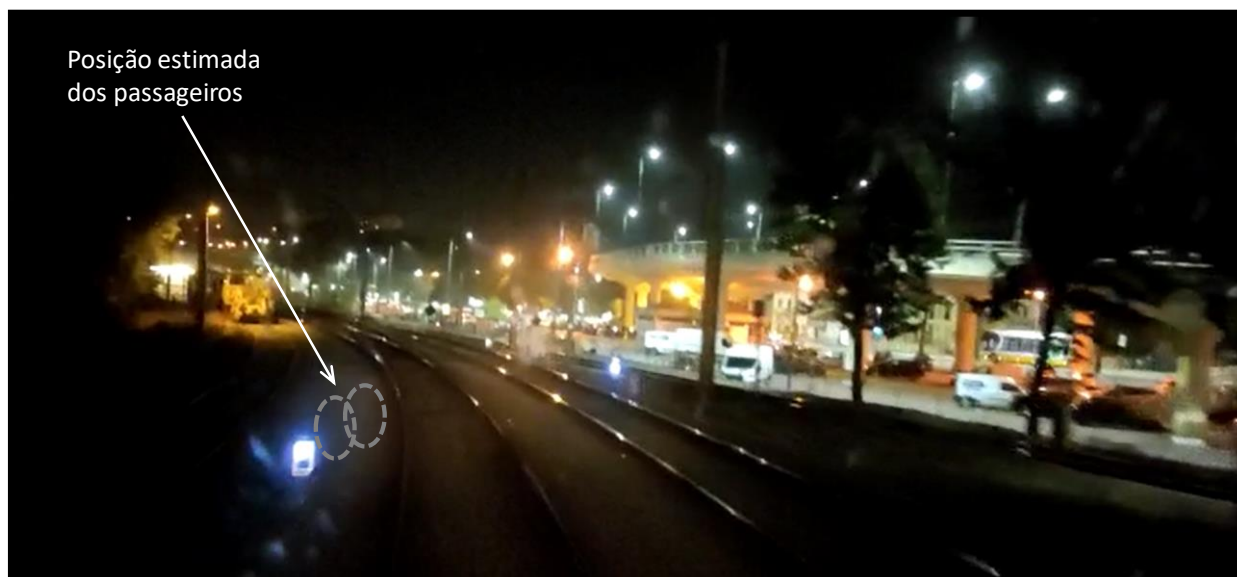
*Figura 20: Vista desde a cabina de condução do AP 141 em condições similares*

O facto de o maquinista do comboio, com ampla visibilidade para a frente da composição, não ter visualizado os dois passageiros a caminhar ao longo da banqueta da via, terá origem num ou vários dos seguintes fatores:

- i. A significativa luminosidade artificial de fundo e o efeito da luminosidade do foco do sinal de manobras M1, bastante contrastantes com as zonas não iluminadas, que tornam difícil distinguir nelas algum vulto, especialmente numa aproximação em velocidade (ainda que a 70 km/h), não sendo expectável a presença de pessoas naquele local;

- ii. Uma maior concentração no interior da cabina após a aplicação do freio, para a realização e monitorização das ações necessárias à paragem em Coimbra-B, antes do maior foco para o exterior requerido à aproximação das plataformas da estação.
