Colisão de comboios na estação de Soure,  
em 31-07-2020

Collision of trains at Soure station, on 31 July 2020

## RELATÓRIO FINAL DE INVESTIGAÇÃO DE SEGURANÇA

[Relatório F\_RI2021/01]

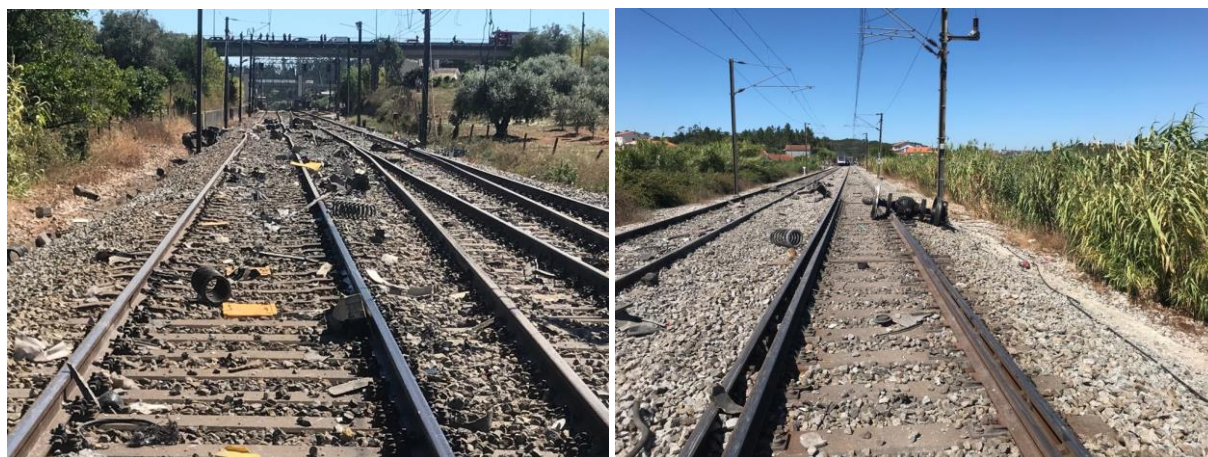
*Figura 24: Componentes do BAN do CPA 4005 espalhados na via entre o local da colisão e o AMV 2II (à esq.) e rodado 2 do primeiro bogie do BAN imobilizado na ponta do AMV 2I, sobre a via D (à dir.)*

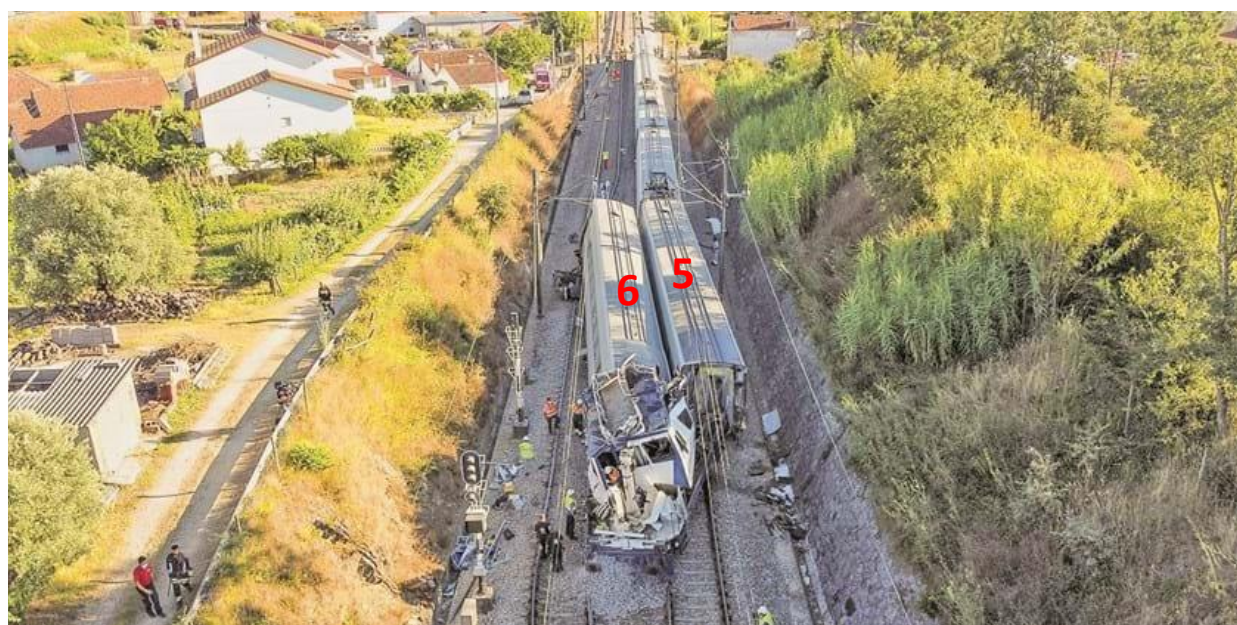
Figura 26: Imagem da posição final dos veículos após a imobilização [Foto: Ricardo Almeida/Correio da Manhã]

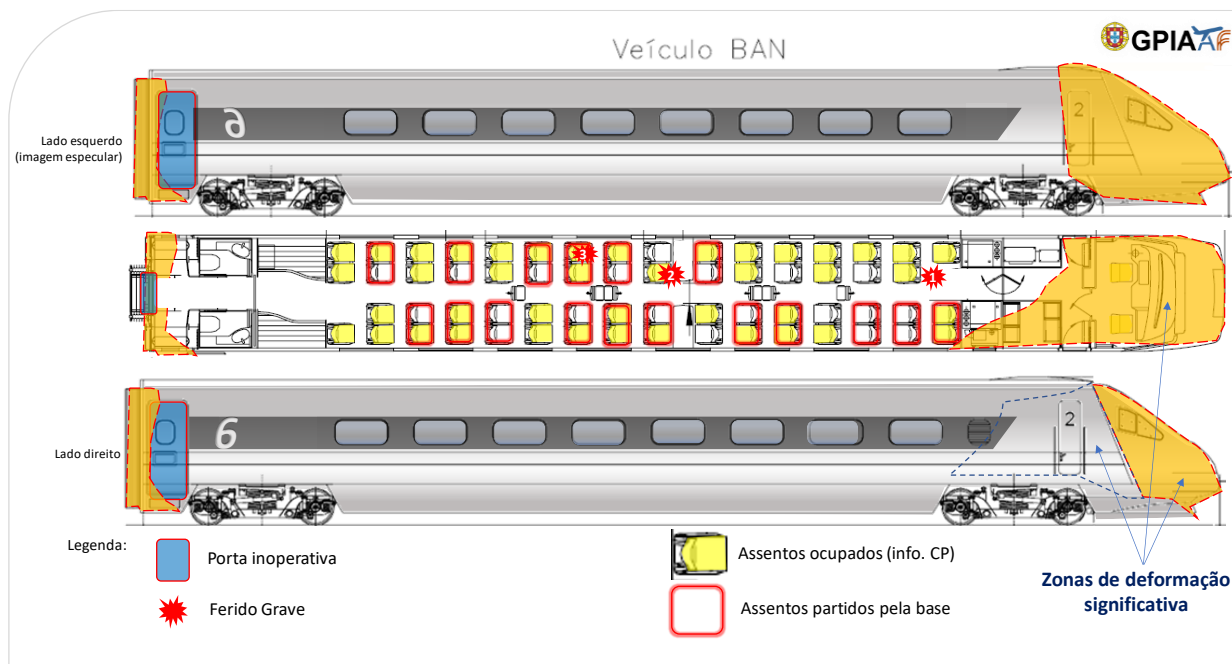
Figura 27: Localização dos danos principais no BAN e dos feridos graves (local de onde foram resgatados)

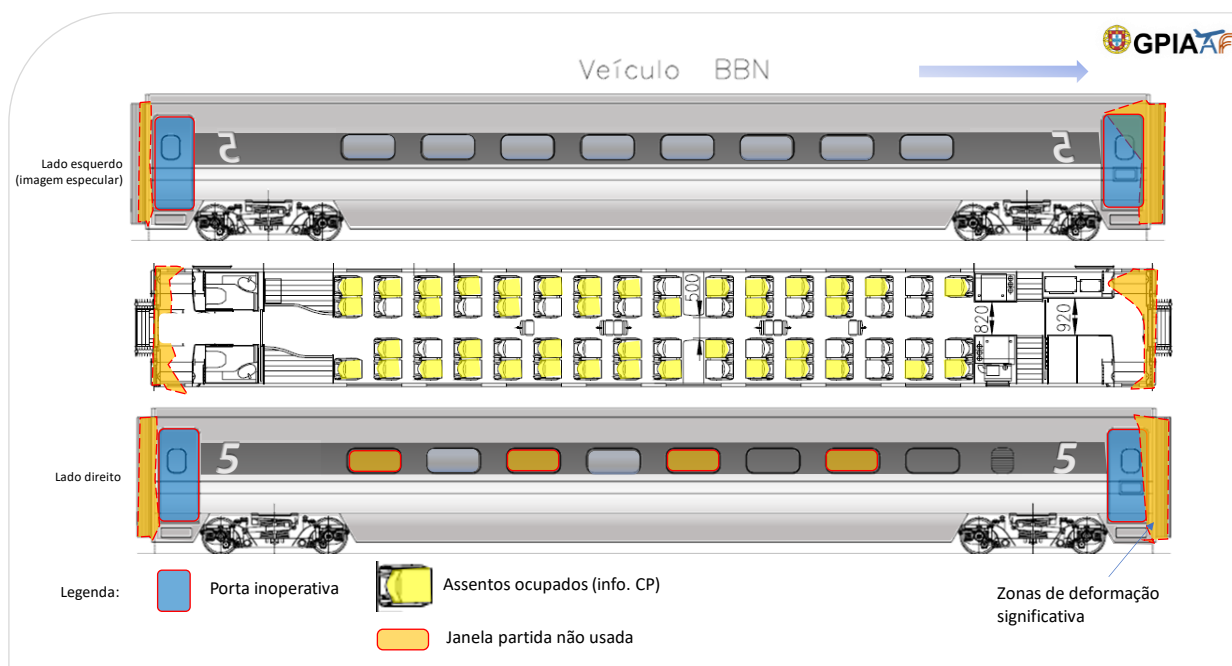
Figura 28: Localização dos danos principais no BBN

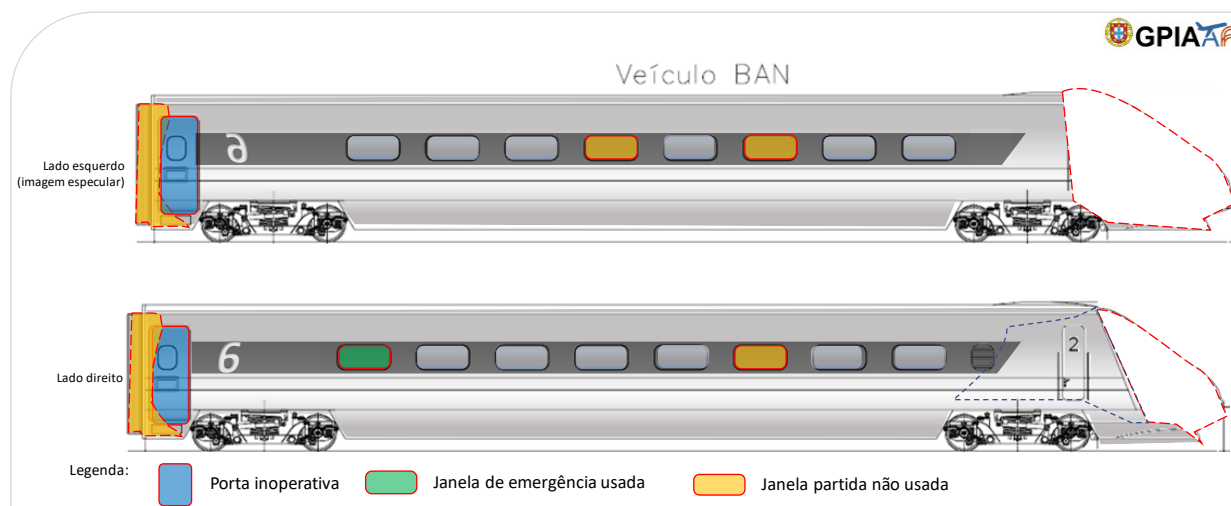
Figura 33: Indicação das janelas partidas pelos passageiros na tentativa de evacuação (BAN)

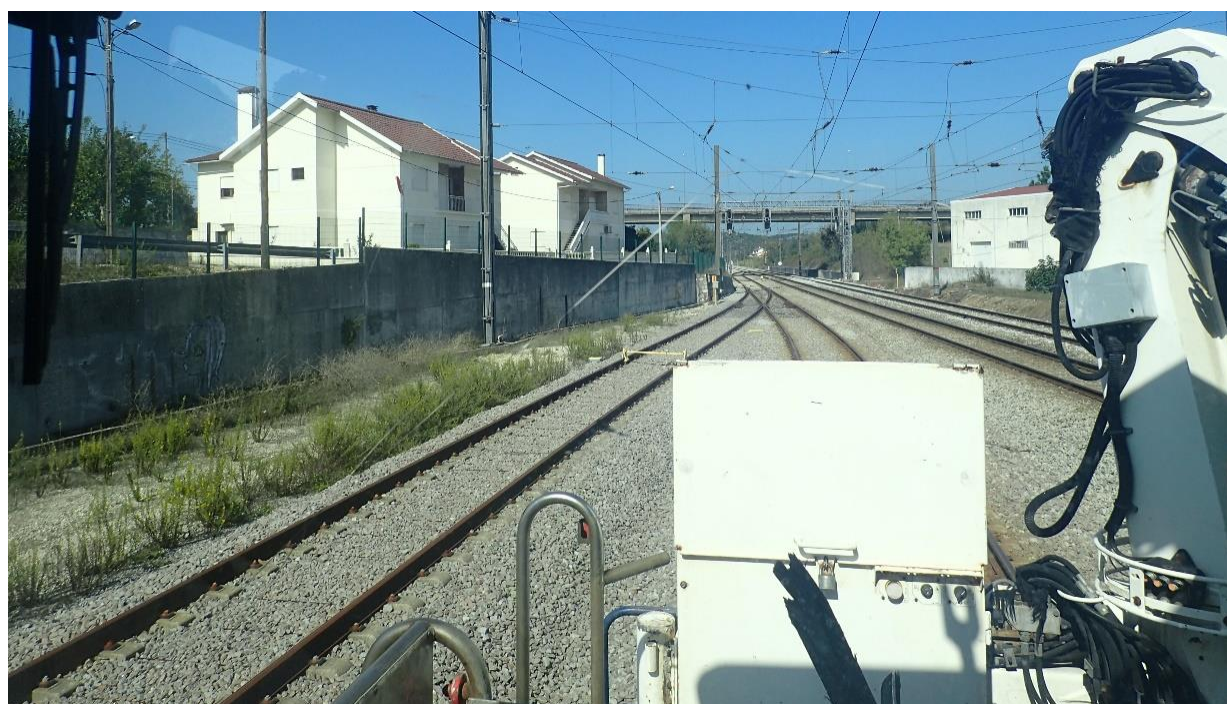
*Figura 42: Aspeto da visualização do pórtico de sinais de Soure pelo maquinista, desde o local onde o VCC 105 estava parado*

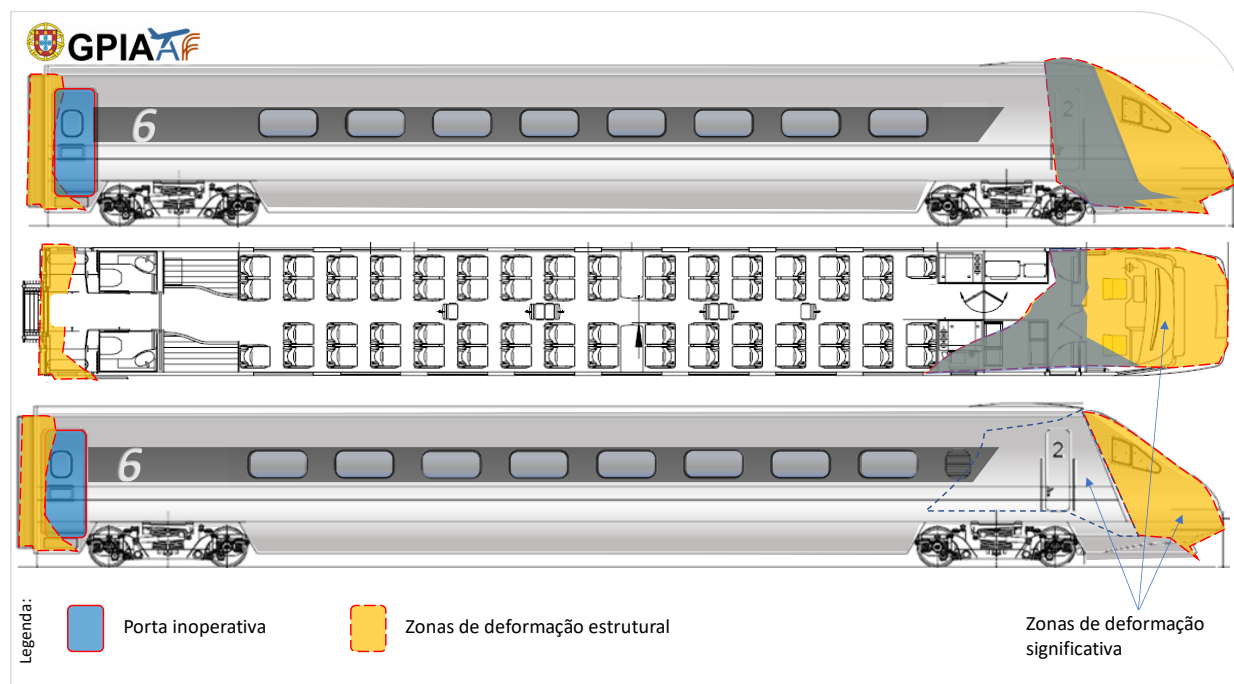
Figura 70: Registo dos principais danos na caixa da carruagem 6 (BAN) do CPA

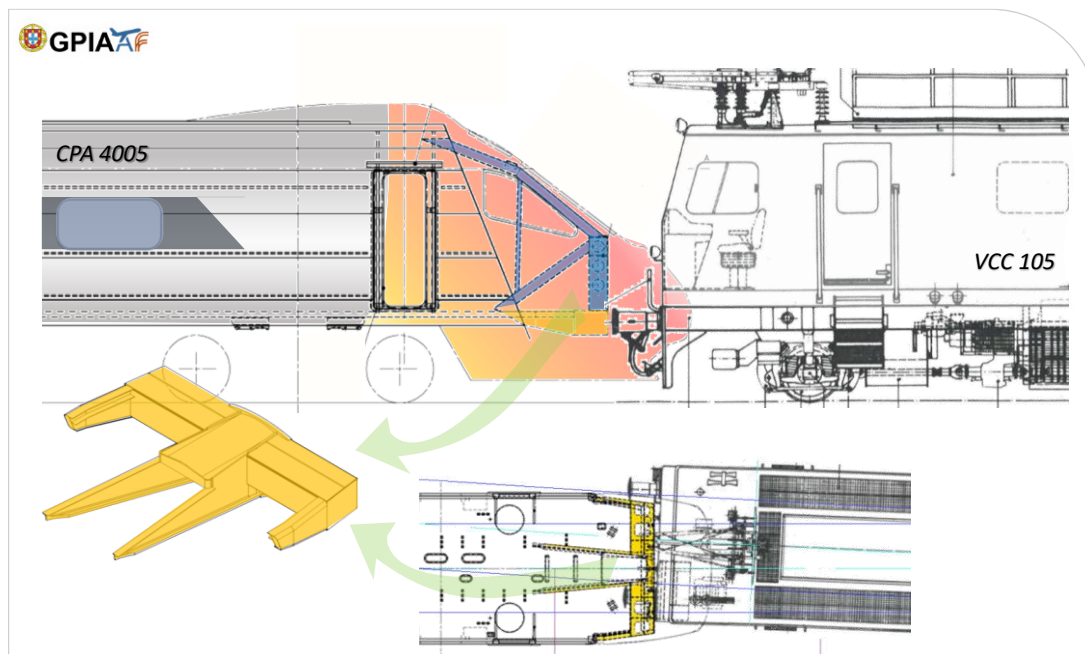
Figura 71: Zona de deformação frontal na carruagem 6 (BAN) do CPA

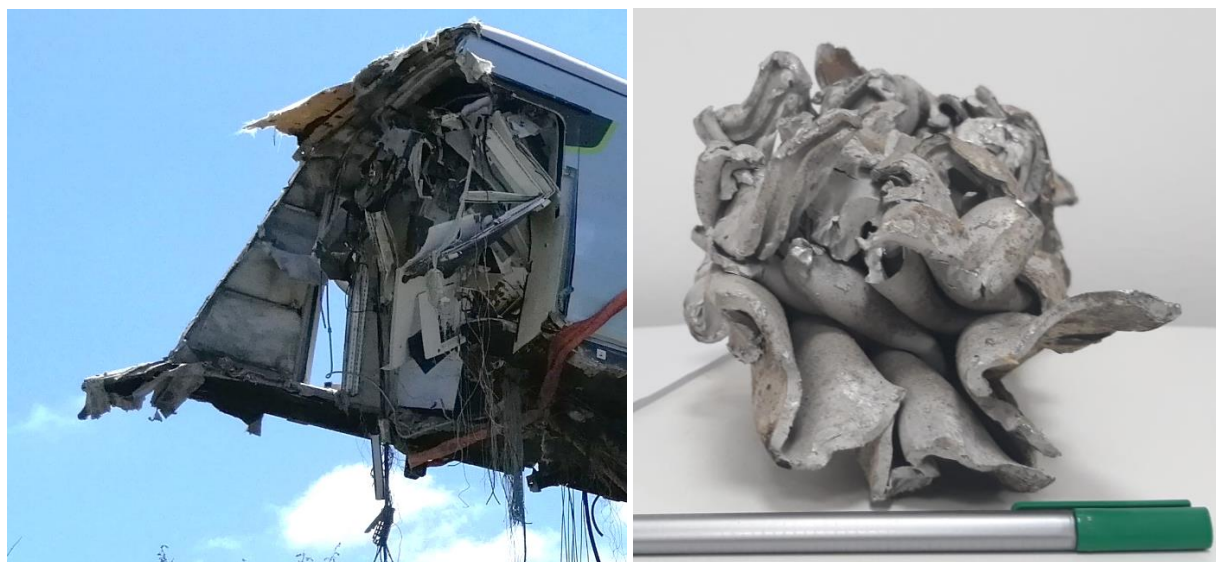
Figura 72: Lado esquerdo: Estado em que ficou a extremidade do BAN, mostrando como toda a zona da cabina se separou da estrutura tubular da caixa. Lado direito: Exemplo do funcionamento das estruturas de deformação controlada para absorção de energia na zona que se separou da caixa, com deformação em harmónio.

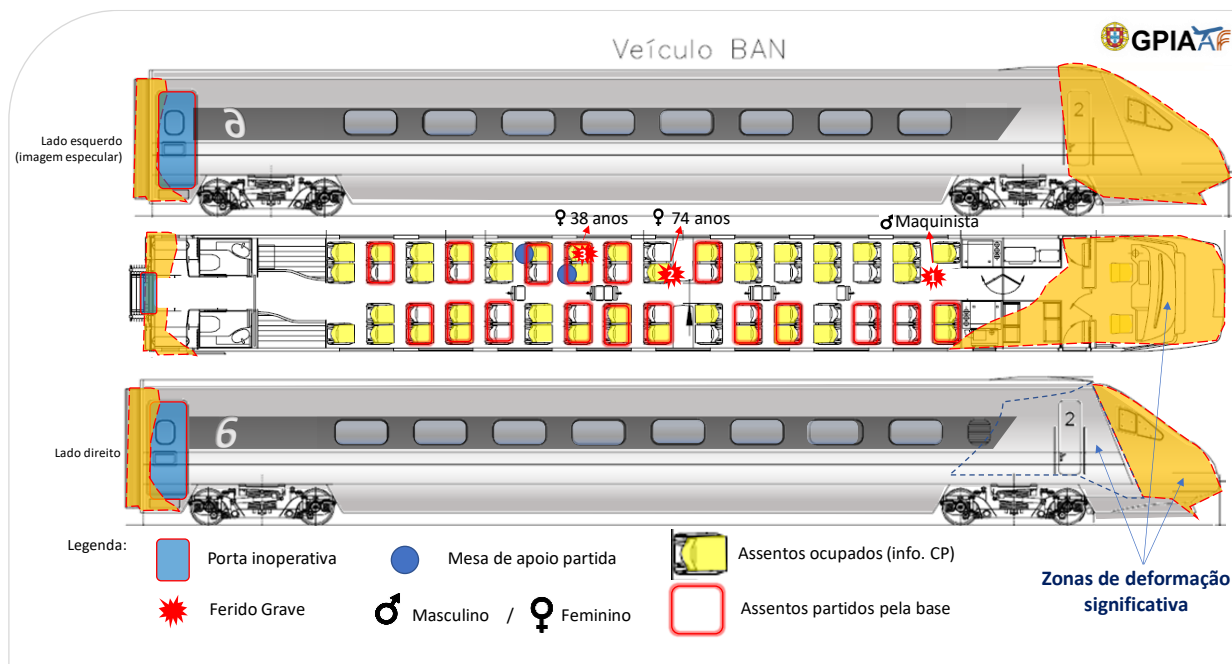
Figura 75: Registo dos danos e localização dos feridos graves no BAN do CPA 4005

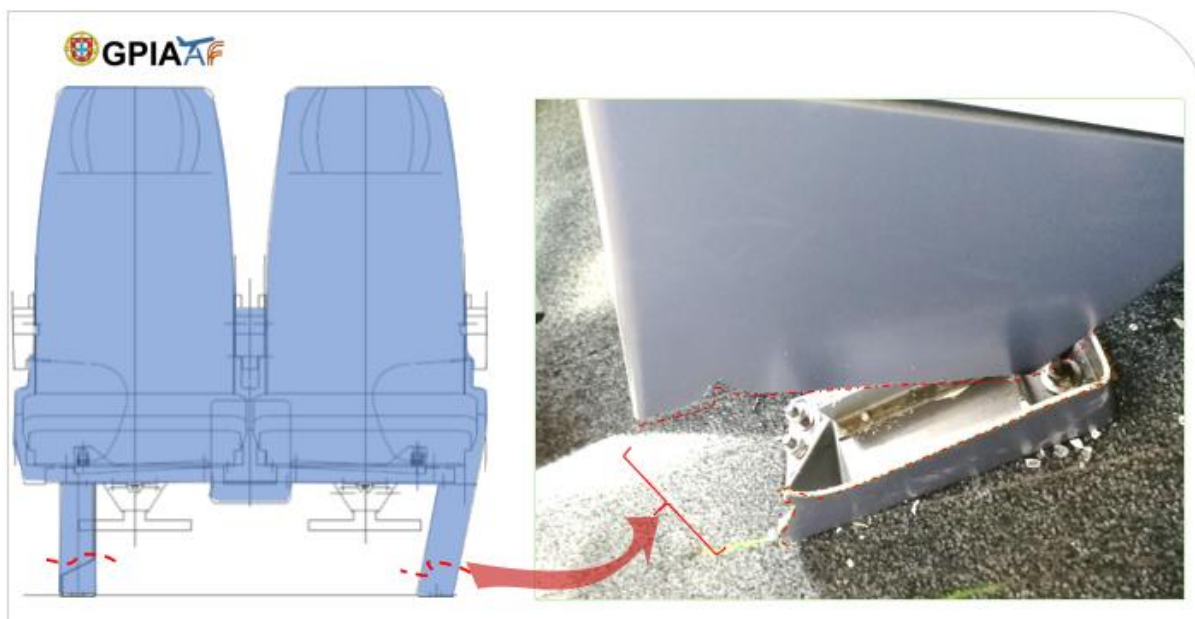
Figura 80: Ilustração das cedências registadas na estrutura dos assentos do veículo BAN do CPA 4005, por aplicação das forças F1 e/ou F3

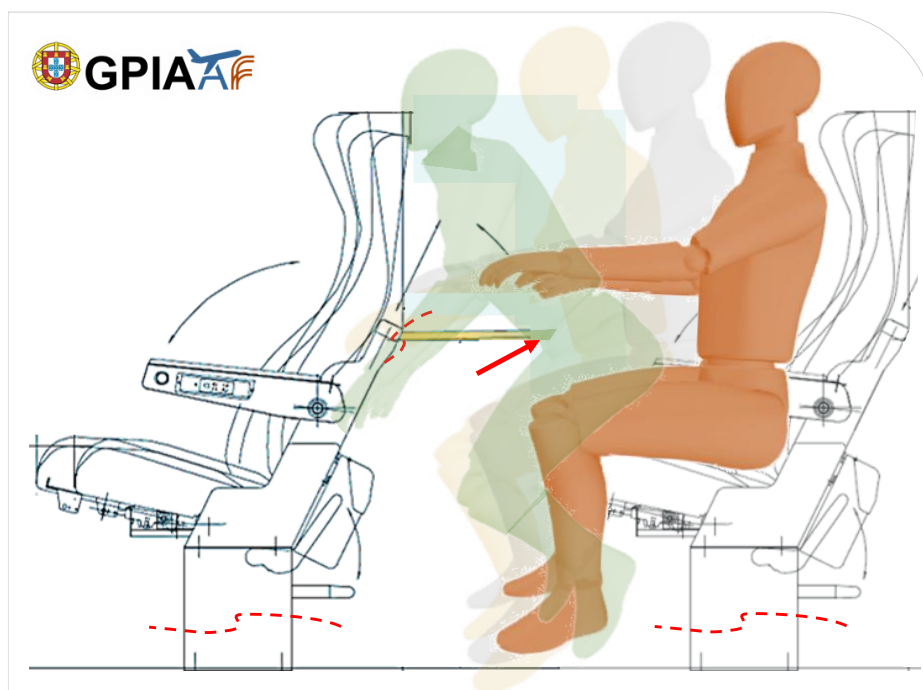
Figura 81: Mecanismo de dano corporal causado pelas mesas rebatíveis abertas, em caso de forte desaceleração

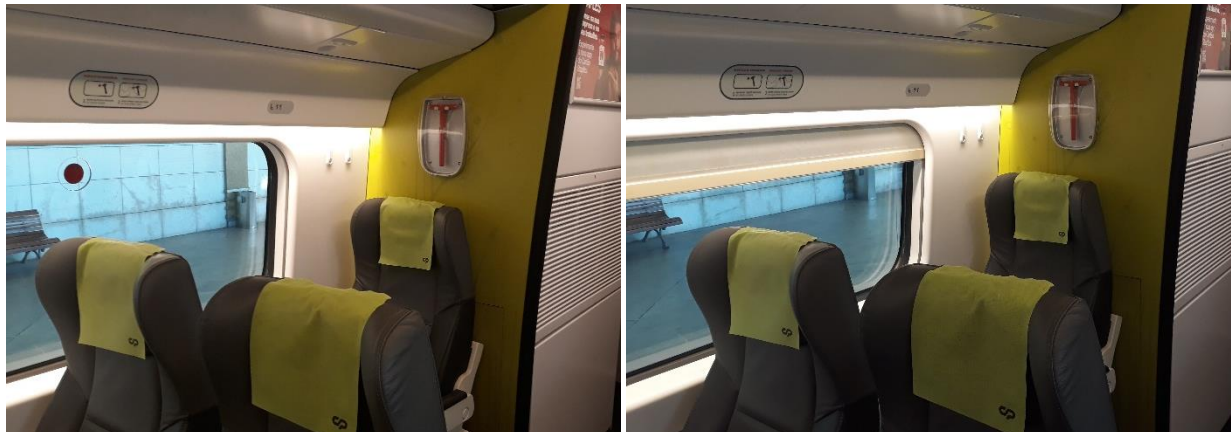
Figura 86: Vista interior de um vidro de emergência numa carruagem de CPA, mostrando a situação com a janela totalmente descoberta (à esquerda) e com o quebra-luz ligeiramente descido (à direita)

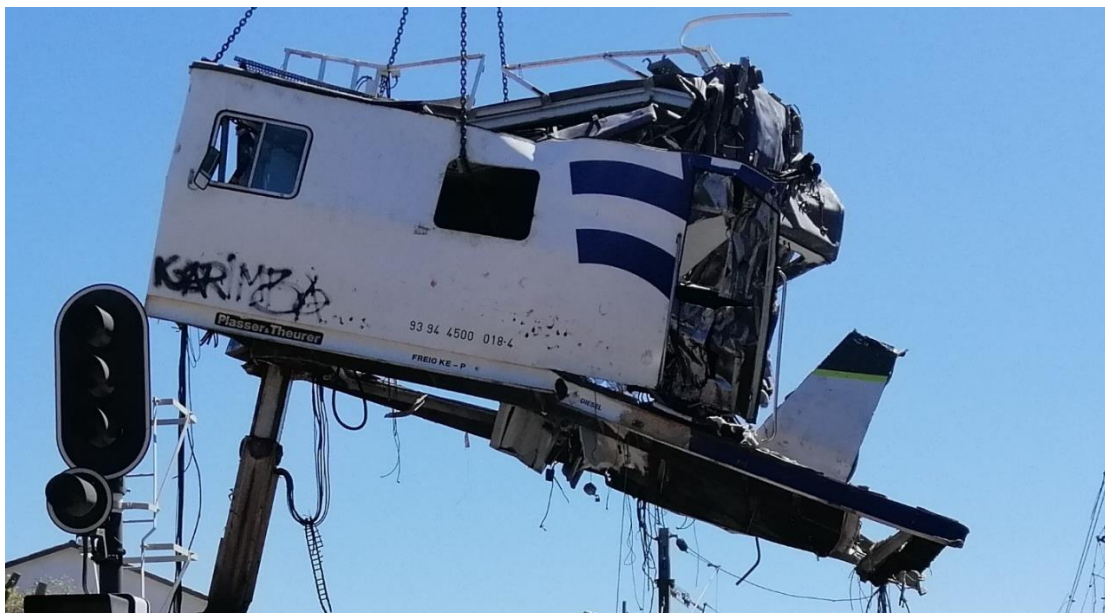
*Figura 89: Imagem da cabina do VCC 105 sendo removida do local do acidente, ilustrando bem a sua fácil separação do leito, bem como a forte deformação sofrida pela colisão do CPA 4005*

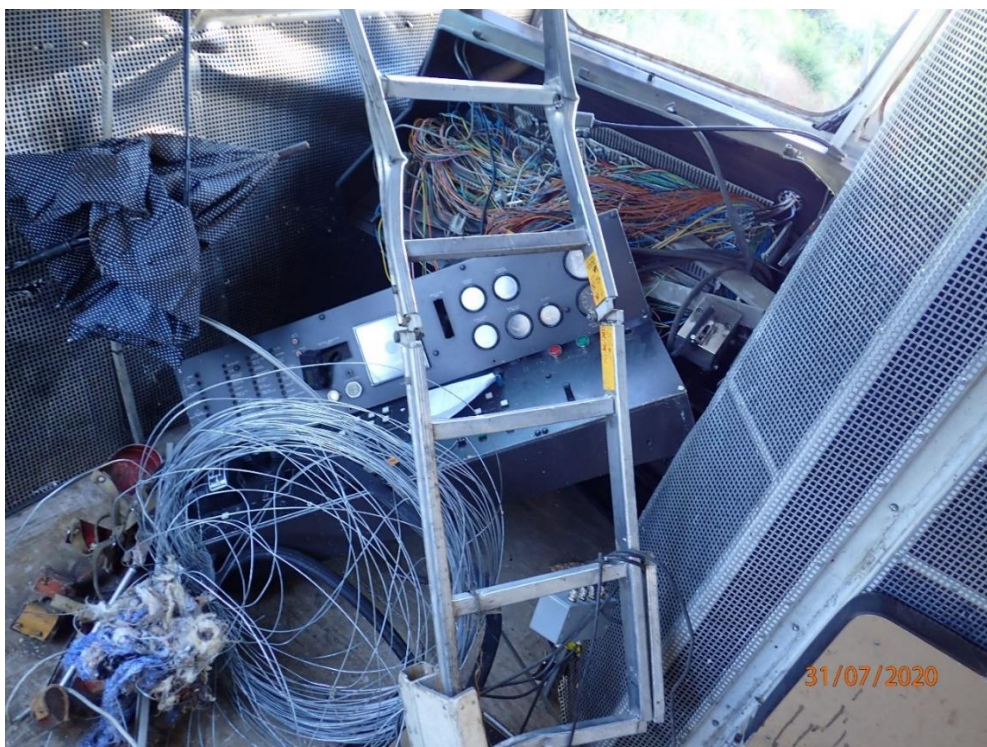
Figura 91: Imagem do posto de trabalho da tripulação, no local do acidente, evidenciando que o espaço de sobrevivência não foi comprometido pela deformação estrutural da cabina, mas que o mesmo foi invadido por equipamentos e materiais a bordo
