**ASSUNTO: Falha de sistemas na PN ao PK 100,762 da
Linha do Minho à passagem do comboio n.º 3205,
em 18 de maio de 2006**

**SUBJECT: Systems failure on level crossing at KM
100,762 of Linha do Minho, on 18 May 2006**

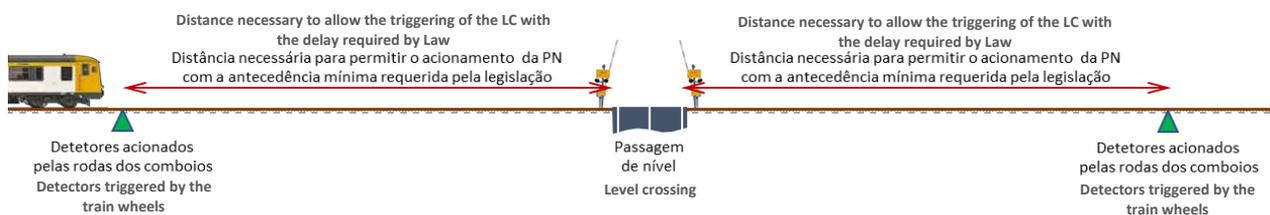
Figura 2 ||
Princípio de acionamento da PN

Neste tipo de PN automatizada, à aproximação de uma circulação ferroviária as rodas dos comboios acionam detetores colocados a distância que garanta a antecedência mínima fixada na legislação (neste caso, no sentido ascendente, à passagem dos comboios pelo PK 99,625), os quais se destinam a desencadear imediatamente que os focos luminosos da PN acendam com luz vermelha intermitente e que as campainhas comecem a tocar, bem como que as meias barreiras baixem alguns segundos depois, impondo aos utilizadores da via rodoviária a proibição absoluta do atravessamento da passagem de nível.

In this type of automated LC, when a train approaches, its wheels trigger detectors located at the necessary distance (in this case at KM 99,625) for the activation, within the regulation advance, of the red flashing lights, bells and, a few seconds later, the lowering of the half barriers, thus imposing an absolute stop to road users.

Figure 2 ||
LC triggering principle
