**Relatório de Investigação ao acidente rodo-ferroviário
ocorrido em 01/09/2009, pelas 05h55, com uma UTD610
da CP, na PN de 5ª categoria ao PK 68,018 da Linha do
Douro, concelho de Baião - lugar da Ponte das Quebradas**

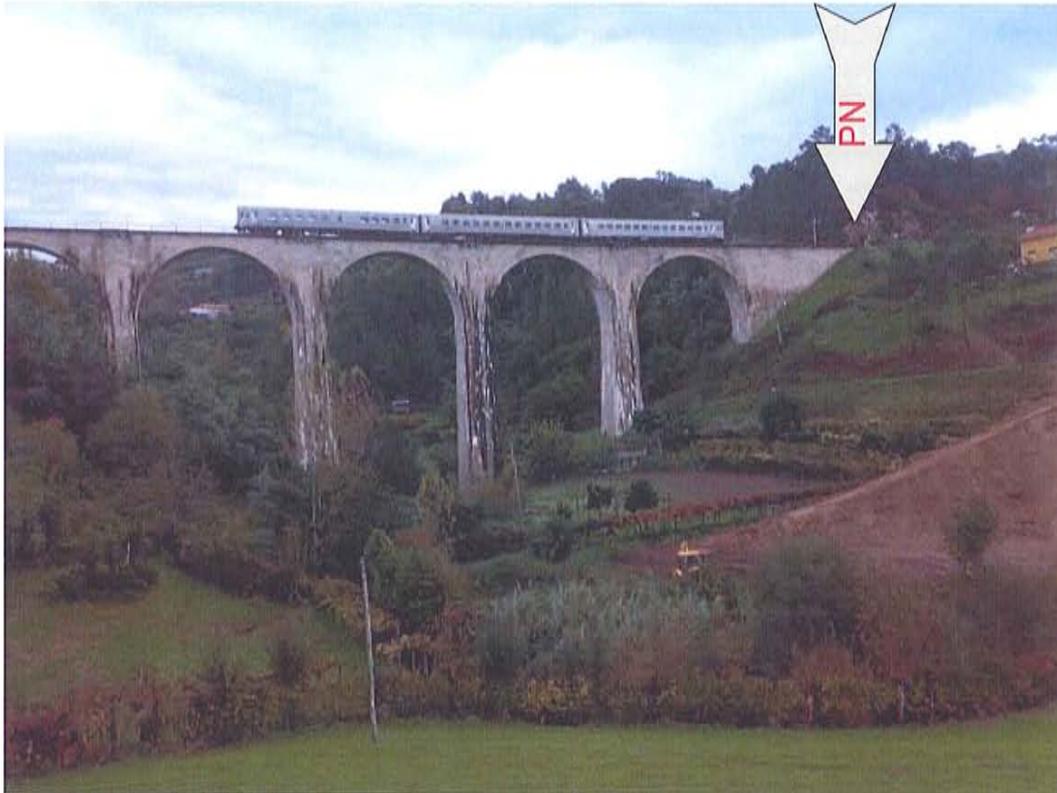
Envolvente geográfica da PN

No caso concreto, a existência de uma ponte ferroviária a cerca de 13,00 metros da PN poderia ter causado um desastre de consequências muito maiores, em caso de descarrilamento da circulação ferroviária.

c.2) Análise a nível da RFN de todas as PN localizadas nas proximidades de singularidades estruturais e/ou geográficas que possam ampliar as consequências de um eventual acidente do ponto de vista da segurança ferroviária.

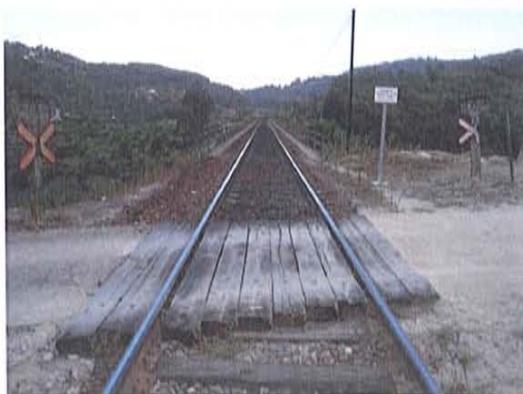
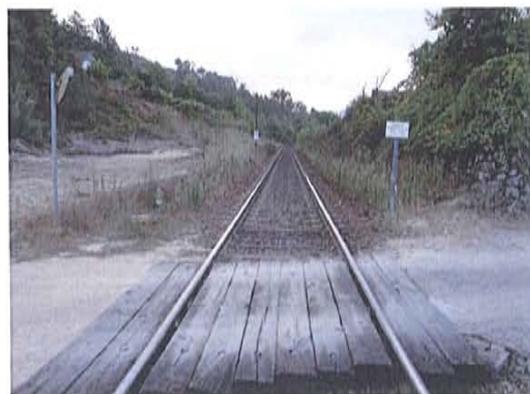
A passagem de nível de 5ª categoria insere-se de forma quase perpendicular à via-férrea, sendo constituída por travessas de madeira com 2,85 m de largura em razoável estado de conservação, sendo os seus acessos de terra batida com declive cerca 4% (lado esquerdo) e de paralelepípedo granítico em rampa de cerca de 20%, sendo os últimos três metros pavimentados com betão pobre (lado direito). Possui sinalização de protecção constituída por sinais STOP, cruz de Sto André e placa de "Pare Escute e Olhe" e está protegida na aproximação do comboio por sinais de indicador de aviso sonoro "S".

Pavimento da PN visto nos dois sentidos de circulação

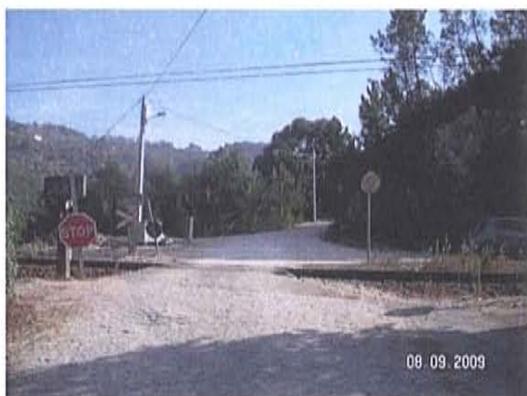
Vista lado direito para o esquerdo

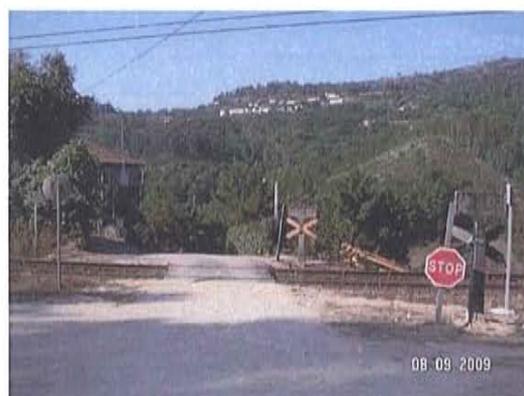
Vista lado esquerdo para o direito

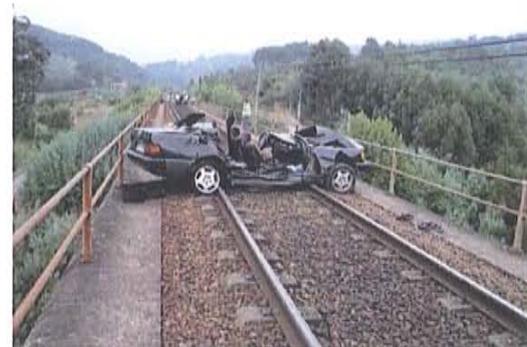
Com a exceção da destruição total da viatura, não existe nada a assinalar.

Veículo destruído
