## RELATÓRIO FACTUAL DE ACIDENTE ACCIDENT FACTUAL REPORT

| Colisão na PN 175,976 (Linha do Oeste), próximo de Monte Redondo, em 15 de dezembro de 2006 | Collision at level crossing 175,976 (Linha do Oeste), near Monte Redondo, on 15 December 2006 |

On 15 December 2006, at 12:02, passenger train No. 6454, bound for Caldas da Rainha station, collided at level crossing (LC) 175,976 of Linha do Oeste with an automobile that presented itself from right to left regarding the direction of train travel in the instants before it passed.

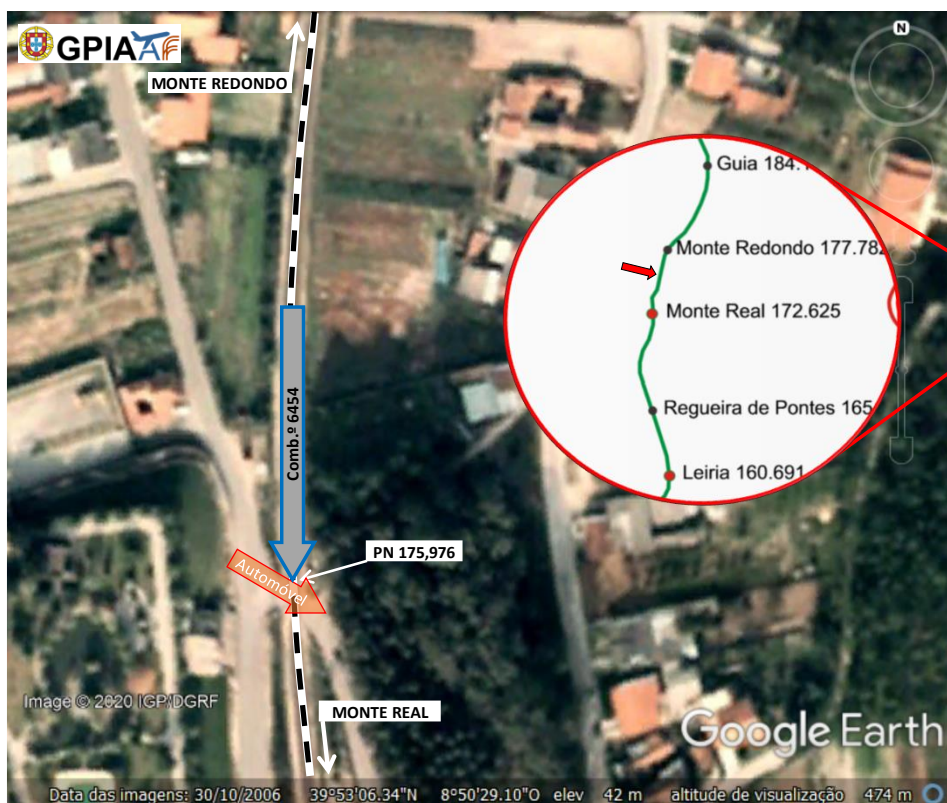
**Figura 1**

Localização do acidente

Accident location

According to testimonial evidence, in the moments before the train passed the LC, the vehicle approached in the wrong side of the road, in order to avoid the lowered half-barrier, and, after a slight braking at the entrance of the LC, started to cross it.

The collision occurred in the front area of the car, which was dragged by the train until it stopped.

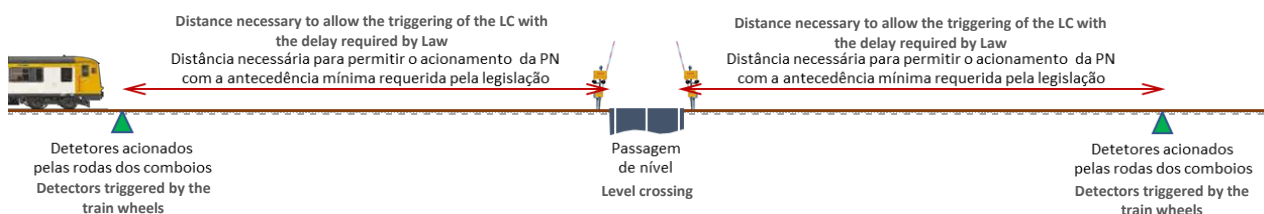
**Figura 2**  
Princípio de acionamento da PN

Neste tipo de PN automatizada, à aproximação de uma circulação ferroviária e com a antecedência fixada na legislação, os focos luminosos da PN acendem-se com luz vermelha intermitente, as campainhas começam a tocar, bem como as meias barreiras baixam, impondo aos utilizadores da via rodoviária a proibição absoluta do atravessamento da passagem de nível.

**Figure 2**  
LC triggering principle

In this type of automated LC, when a train approaches, red flashing lights are turned on, the bells start ringing, and the half barriers go down within the delay determined by legislation, imposing an absolute stop to road users.
