RELATÓRIO FACTUAL DE ACIDENTE
ACCIDENT FACTUAL REPORT

ASSUNTO: Colisão na PN 203,378 (Linha do Norte), em Pereira, no dia 21 de março de 2007	SUBJECT: Collision at level crossing 203,378 (Linha do Norte), at Pereira, on 21 March 2007
---	---

On the 21st March 2007, at 18:38, fast passenger train No. 133, bound for Porto-Campanhã station, collided at level crossing (LC) 203,378 of Linha do Norte with a lorry that was stopped on the track.

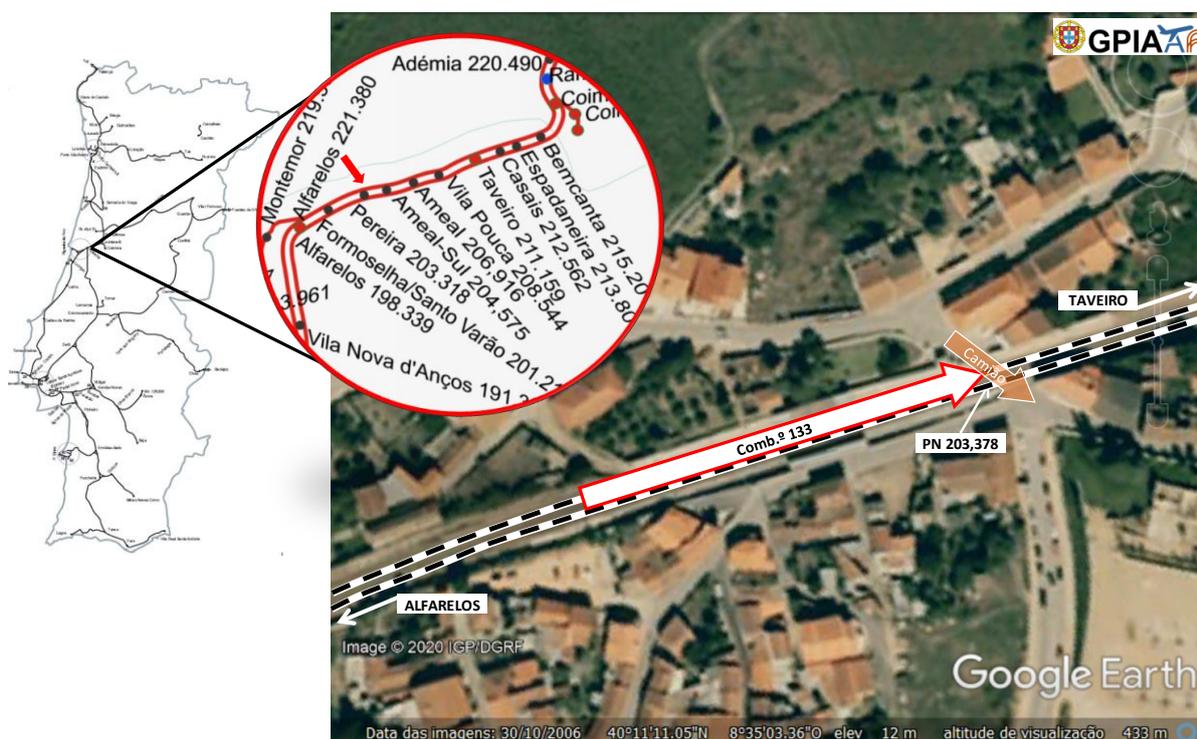
Figura 1
Localização do acidente

No dia 21 de março de 2007 pelas 18:38, na passagem de nível localizada ao Pk 203,378 da Linha do Norte, junto ao apeadeiro de Pereira, o comboio rápido de passageiros n.º 133 com destino a Porto-Campanhã, colidiu com um veículo pesado de mercadorias que se encontrava imobilizado.

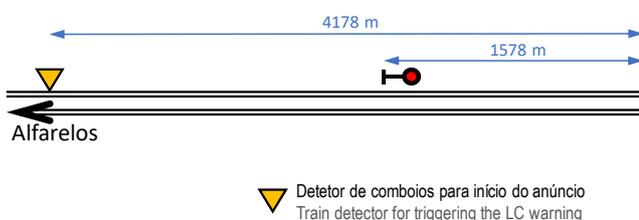
Figura 2
Proteção da PN do lado ferroviário

Esta PN estava protegida colateralmente conforme se ilustra:

Os sinais de proteção podiam ser acionados pela guarda de PN em caso de emergência, através da desselagem dos respetivos comandos.

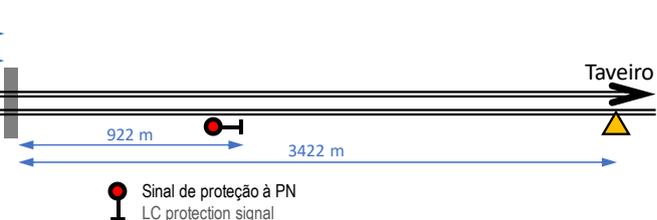
Figure 2
Rail-side LC protection

The LC was protected on both sides with rail signals as illustrated below:

The protection signals could be triggered by the LC guard in case of an emergency, by unsealing the respective controls.
