**RELATÓRIO FACTUAL DE ACIDENTE**  
**ACCIDENT FACTUAL REPORT**

<b>ASSUNTO:</b>	<b>SUBJECT:</b>
Colisão na PN 143,998 (Linha do Oeste), próximo de Martingança, em 12 de maio de 2007	Collision at level crossing 143,998 (Linha do Oeste), near Martingança, on 12 May 2007

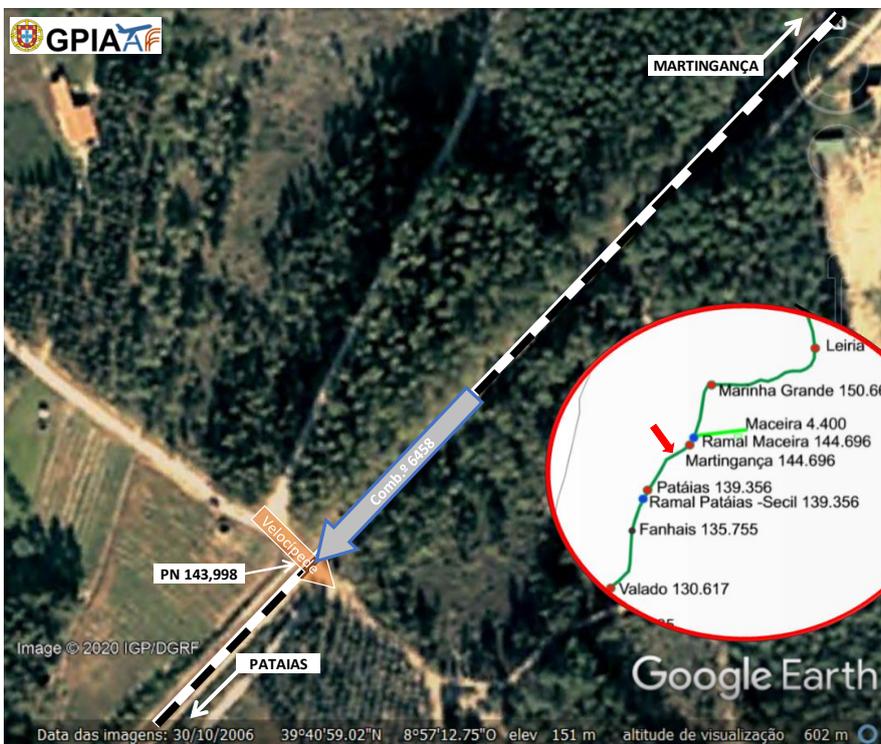
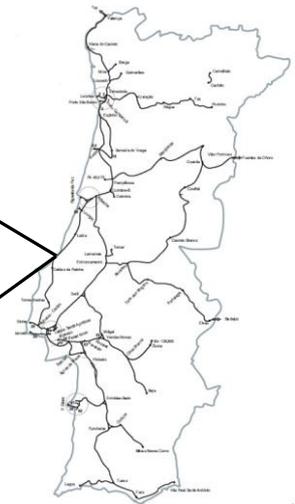
**Figura 1**  
Localização do acidente

No dia 12 de maio de 2007 pelas 17:30, na passagem de nível localizada ao Pk 143,998 da Linha do Oeste, entre as estações de Martingança e Pataias, o comboio de passageiros n.º 6458 com destino a Caldas da Rainha, colidiu com um velocípede que entrou na referida PN da direita para a esquerda no sentido de circulação do comboio, quando este se aproximava.

**Figure 1**  
Accident location
