## RELATÓRIO FACTUAL DE ACIDENTE ACCIDENT FACTUAL REPORT

| Colisão na PN 59,270 (Linha do Douro), próximo de Marco de Canaveses, em 2 de junho de 2007 | Collision at level crossing 59,270 (Linha do Douro), near Marco de Canaveses, on 2 June 2007 |

| <b>PROCESSO GPIAAF GPIAAF PROCESS ID</b><br><b>F_Inv20070602</b><br><b>(ERAIL PT-314)</b> | | <b>Classificação Classification</b><br>Acidente Accident (art. 19.2 – Directive 2004/49/EC)<br><b>Tipo de evento Type of event</b><br>Colisão em passagem de nível Level crossing collision | |

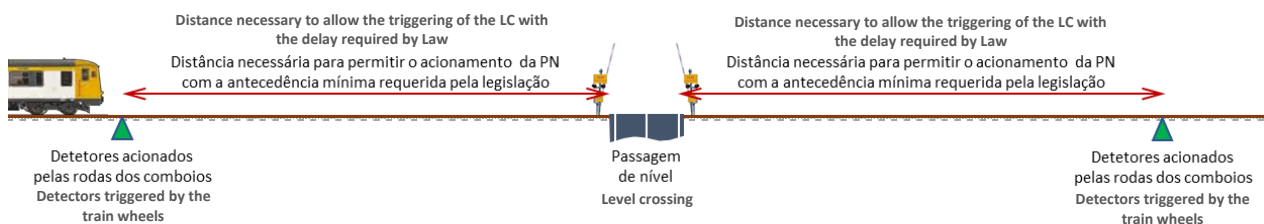
**Figure 2**  
LC triggering principle

In this type of automated LC, when a train approaches, red flashing lights are turned on, the bells start ringing, and the half barriers go down within the delay determined by legislation, imposing an absolute stop to road users.

The LC event recorder evidenced that the systems worked as expected at the time of the occurrence, and that the announcement was normally triggered when train no. 4109 approached, and therefore the light and acoustic signals were activated, as well as the half barriers lowered, banning the crossing of the LC to road vehicles.
