## RELATÓRIO FACTUAL DE ACIDENTE ACCIDENT FACTUAL REPORT

| Colisão na PN 370,183 (Linha do Algarve), próximo de Tavira, em 5 de agosto de 2007 | Collision at level crossing 370,183 (Linha do Algarve), near Tavira, on 5 August 2007 |

| <b>F_Inv20070805</b> | | Acidente Accident (art. 19.2 – Directive 2004/49/EC) | |

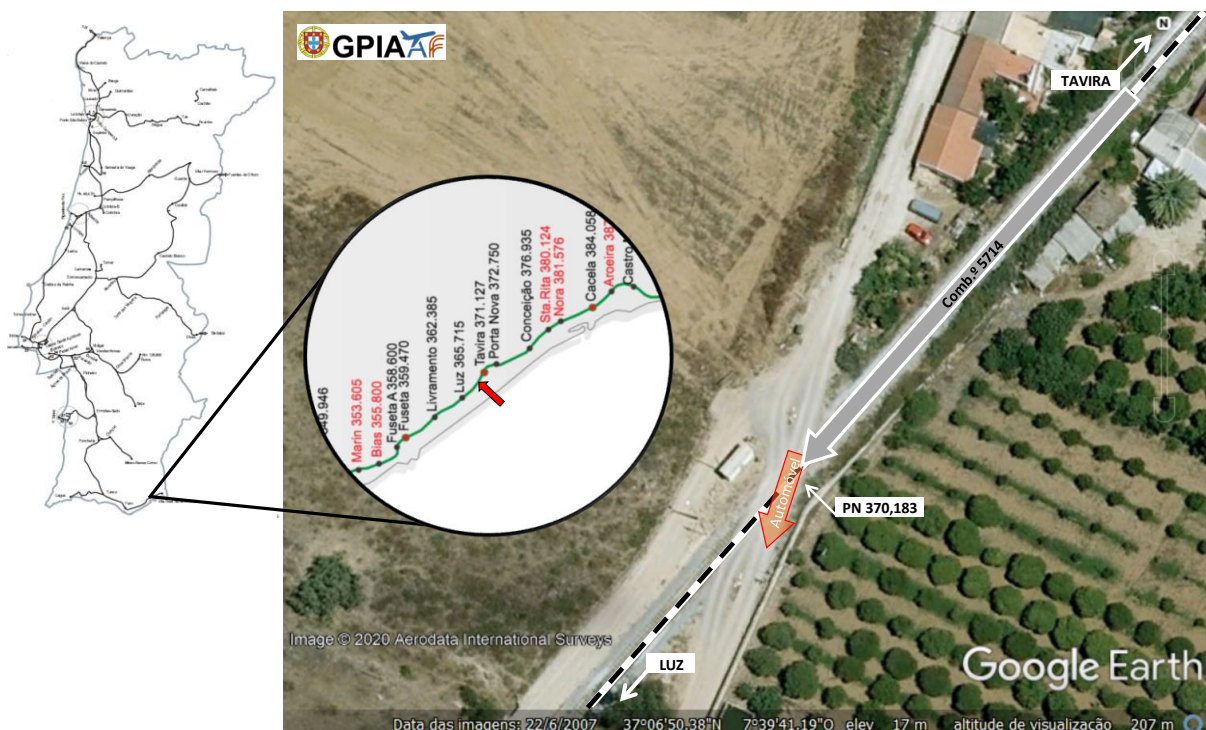
**Figure 1**  
Accident location

On 5 August 2007, at 12:16, passenger train No. 5714, bound for Faro station, collided at level crossing (LC) 370,183 of Linha do Algarve with an automobile that presented itself from right to left regarding the direction of train travel in the instants before it passed.

According to testimonial evidence, in the moments before the train passed the LC, the road vehicle approached in the wrong side of the road, avoiding the lowered half-barrier on its lane, and, proceeded to cross it.

The collision occurred in the rear area of the car, which was projected out of the track to the left side of the train.

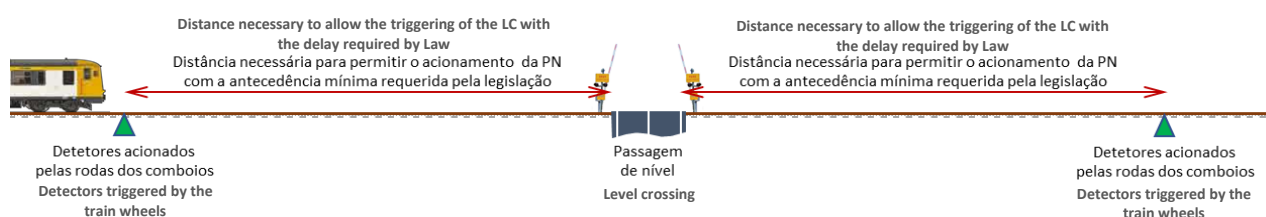
**Figure 2** ||  
LC triggering principle

In this type of automated LC, when a train approaches, red flashing lights are turned on, the bells start ringing, and the half barriers go down within the delay determined by legislation, imposing an absolute stop to road users.
