## RELATÓRIO FACTUAL DE ACIDENTE ACCIDENT FACTUAL REPORT

| Colisão na PN 347,716 (Linha do Algarve), próximo de Olhão, em 18 de agosto de 2007 | Collision at level crossing 347,716 (Linha do Algarve), near Olhão, on 18 August 2007 |

| <b>F_Inv20070818</b> | | Acidente Accident (art. 19.2 – Directive 2004/49/EC) | |

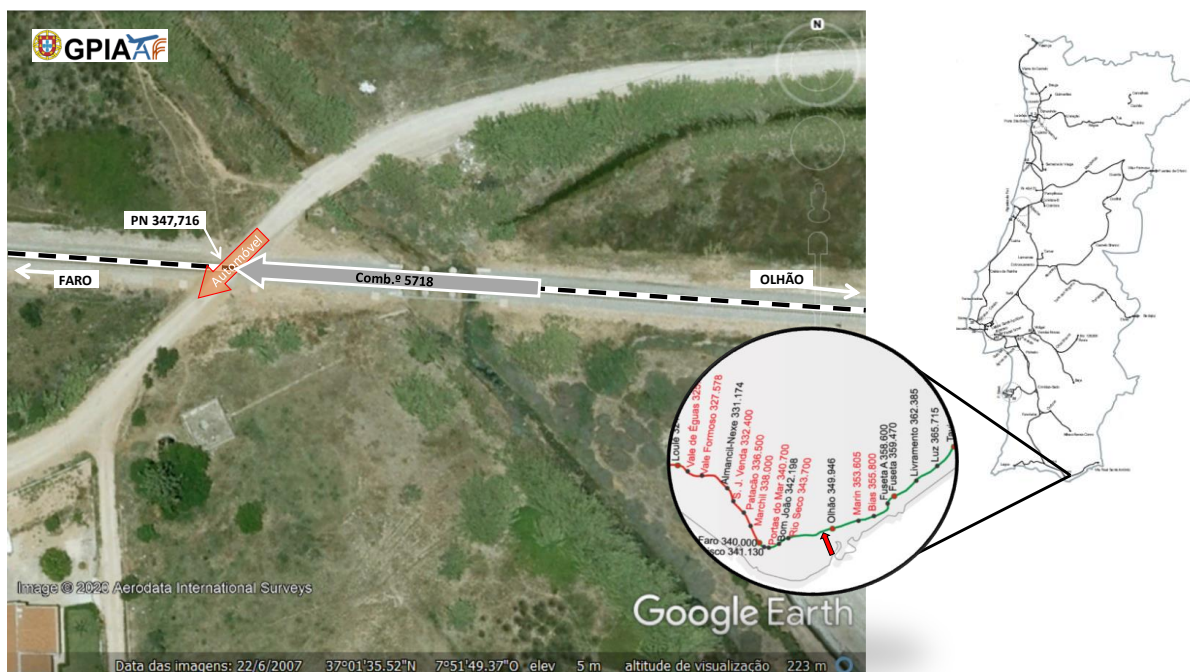
**Figura 1**  
Localização do acidente

**Figure 1**  
Accident location
