RELATÓRIO FACTUAL DE ACIDENTE

ACCIDENT FACTUAL REPORT

ASSUNTO:	SUBJECT:
Colisão na PN 164,079 (Linha do Oeste), próximo de Regueira de Pontes, em 18 de março de 2006	Collision at level crossing 164,079 (Linha do Oeste), near Regueira de Pontes, on 18 March 2006

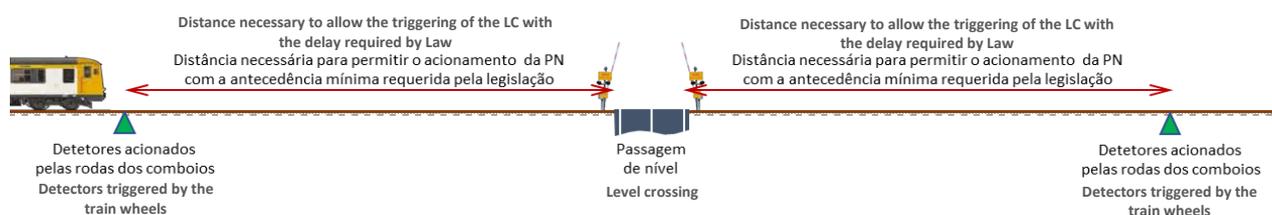
Figura 2

Neste tipo de PN automatizada, à aproximação de uma circulação ferroviária e com a antecedência fixada na legislação, os focos luminosos da PN acendem-se com luz vermelha intermitente, as campainhas começam a tocar, bem como as meias barreiras baixam, impondo aos utilizadores da via rodoviária a proibição absoluta do atravessamento da passagem de nível.

Princípio de acionamento da PN

In this type of automated LC, when a train approaches, red flashing lights are turned on, the bells start ringing, and the half barriers go down within the delay determined by legislation, imposing an absolute stop to road users.

LC triggering principle
