## RELATÓRIO FACTUAL DE ACIDENTE ACCIDENT FACTUAL REPORT

| <b>ASSUNTO:</b><br>Colisão na PN 122,032 (Linha do Oeste), em<br>Famalicão da Nazaré, em 28 de março de 2007 | <b>SUBJECT:</b><br>Collision at level crossing 122,032 (Linha do Oeste),<br>at Famalicão da Nazaré, on 28 March 2007 |

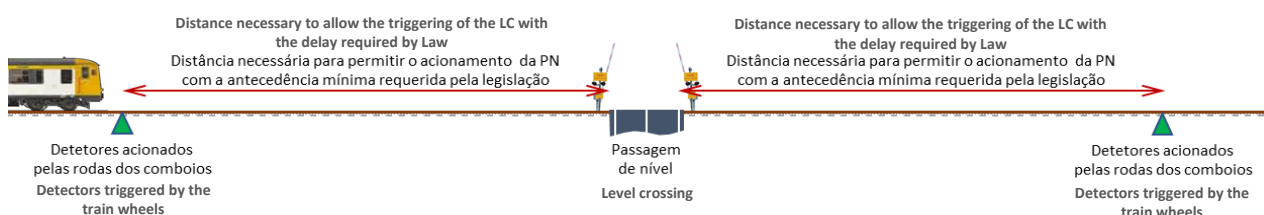
**Figure 2**  
LC triggering principle

Each half barrier occupies a little over half of the carriageway, so as to obstruct entrance from the running lane. It does not obstruct the opposite lane so that vehicles are free to leave the LC and not become trapped inside it.

In this type of automated LC, when a train approaches, red flashing lights are turned on, the bells start ringing, and the half barriers go down within the delay determined by legislation, imposing an absolute stop to road users.
