RELATÓRIO FACTUAL DE ACIDENTE
ACCIDENT FACTUAL REPORT

ASSUNTO:	SUBJECT:
Colisão na PN 323,850 (Linha do Norte), em Miramar, em 10 de agosto de 2006	Collision at level crossing 323,850 (Linha do Norte), at Miramar, on 10 August 2006

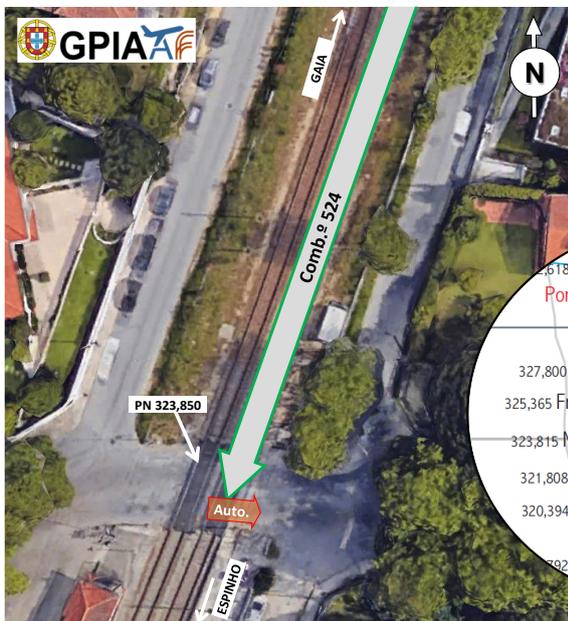
Figura 1
Localização do acidente

No dia 10 de agosto de 2006, pelas 20:35, na passagem de nível automatizada localizada ao pk 323,850 da Linha do Norte, junto ao apeadeiro de Miramar, o comboio inter-cidades de passageiros n.º 524 com destino a Lisboa-Santa Apolónia, colidiu com um veículo automóvel ligeiro de passageiros que se encontrava imobilizado na referida PN, orientado da direita para a esquerda em relação ao sentido de circulação do comboio.

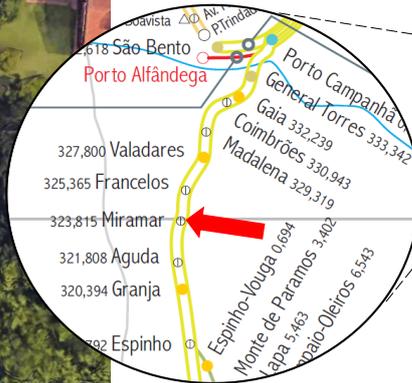
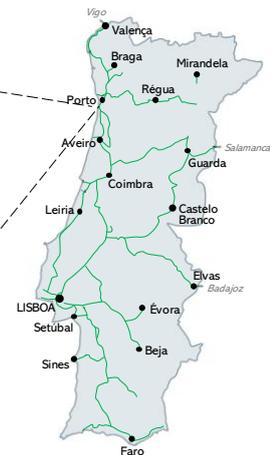
Figure 1
Accident location

On 10 August 2006, about 20:35, inter-city passenger train No. 524, bound for Lisboa-Santa Apolónia station, collided at level crossing (LC) 323,850 of Linha do Norte with an automobile that was stopped over the LC, facing from right to left regarding the direction of train travel.

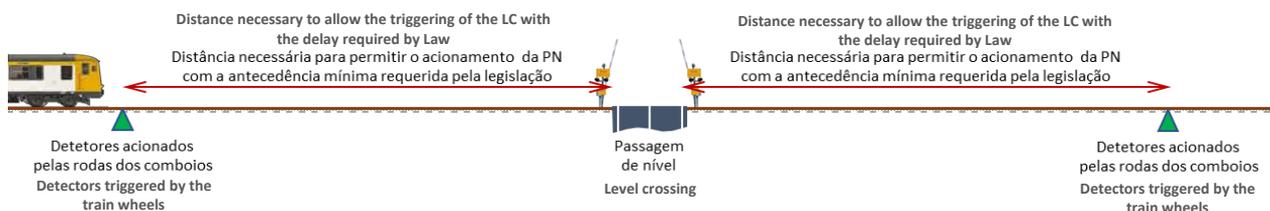
Figura 2 ||
Princípio de acionamento da PN

Neste tipo de PN automatizada, à aproximação de uma circulação ferroviária e com a antecedência fixada na legislação, os focos luminosos da PN acendem-se com luz vermelha intermitente, as campainhas começam a tocar, bem como as meias barreiras baixam, impondo aos utilizadores da via rodoviária a proibição absoluta do atravessamento da passagem de nível.
