RAPORT DE INVESTIGARE

privind accidentul feroviar produs la data de 19.07.2022, ora 17:00,
pe raza de activitate a Sucursalei Regionale CF Cluj,
secția de circulație Episcopia Bihor – Săcuieni Bihor,
între haltele de mișcare Biharia și Diosig, la km 674+998, în circulația trenului de călători nr.6811
(aparținând operatorului de transport feroviar SNTFC „CFR Călători” SA), prin producerea unui
incendiu la locomotiva DHCe 410 care se afla în stare inactivă în corpul trenului

Raport de investigare final

13 iulie 2023

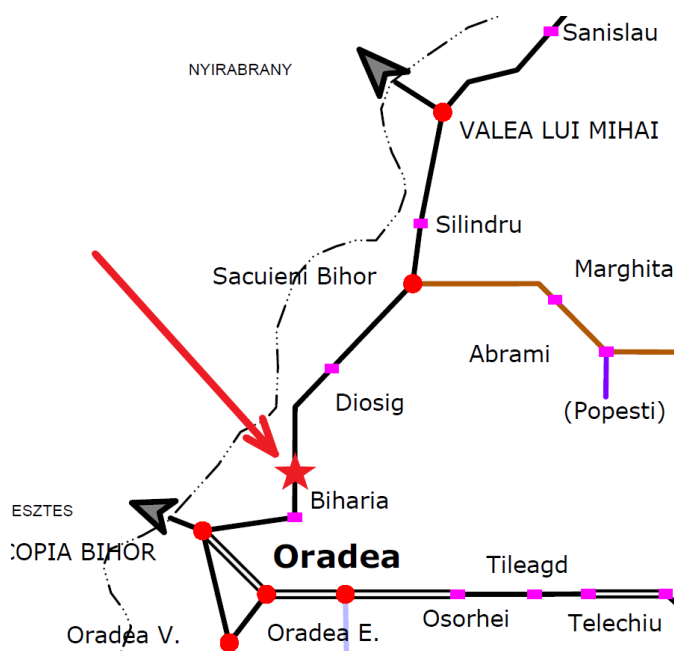
Imaginea nr.1 – locul producerii accidentului

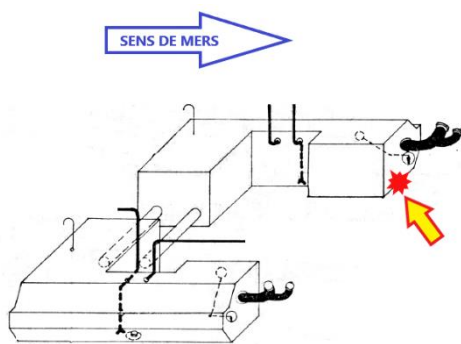
Pe partea stângă, în direcția de mers, la partea inferioară a rezervorului de motorină s-au constatat urme de frecare și impact produse cel mai probabil de lovirea cu un corp dur, respectiv o rocă, o bucată de moloz, o bucată de beton, ori ceva similar (concluzie trasă pe baza prafului mineral rămas pe suprafața de impact).

Imaginea nr.4 – poziția amprentei de lovitură sub rezervor

Amprenta de lovitură avea formă neregulată cu dimensiunea estimativă de 20 cm.

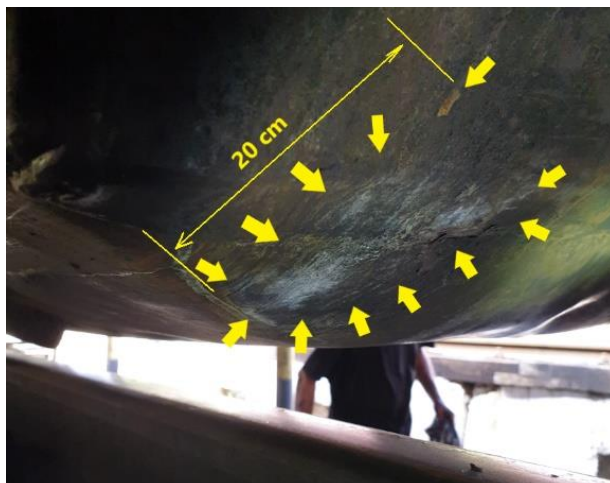
Imaginea nr.5 – urmele unei lovituri sub rezervor

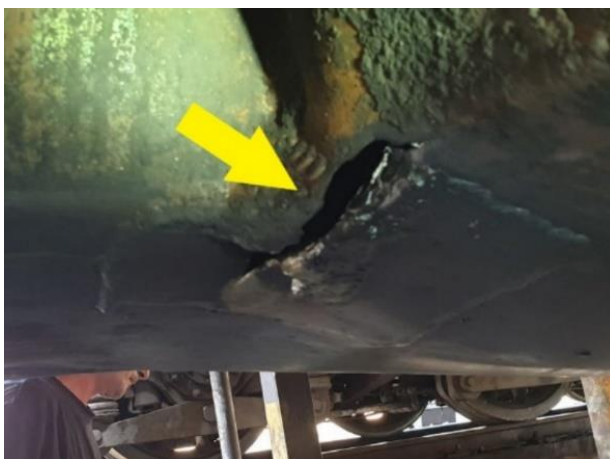
Rezervorul de motorină era deformat și prezenta 3 rupturi/fisuri în partea inferioară, în zona de îmbinare, sau la suduri, vizibile cu ochiul liber.

Imaginea nr.6 – sudură fisurată aflată la partea inferioară a rezervorului

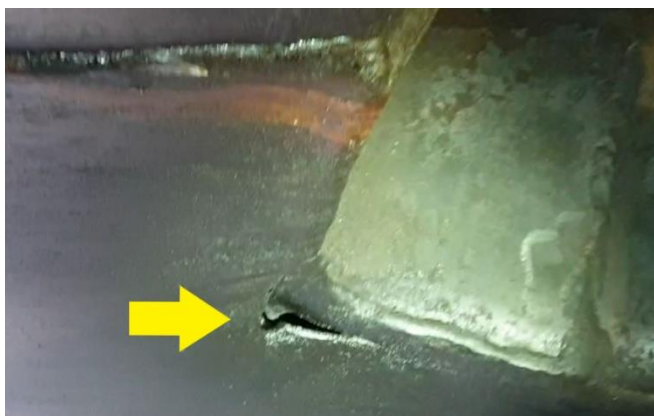
Imaginea nr.7 – ruptură la îmbinare aflată la partea inferioară a rezervorului

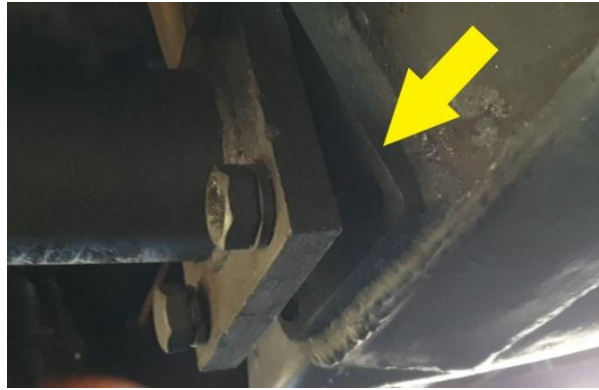
O conductă de legătură prin care circulă motorina între cele două corpuri ale rezervorului avea flanșa smulsă din șuruburi.

Imaginea nr.8 – flanșa de la conductă era smulsă din șuruburi

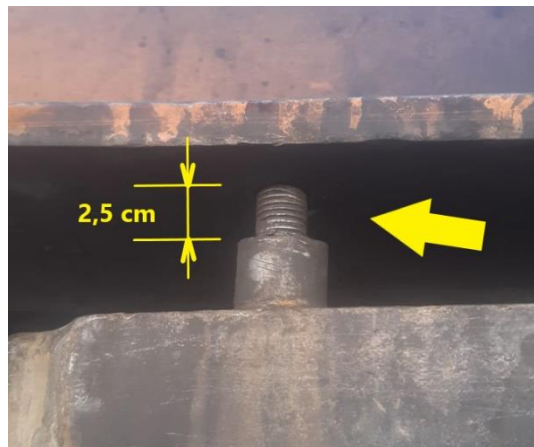
Într-unul din punctele de fixare, șurubul de fixare al rezervorului de șasiu era smuls și îndoit, având filetul retezat. Înfiletarea din corpul rezervorului avea filetul retezat.

Imaginea nr.9 – capătul rezervorului era lăsat în jos 2,5 cm deoarece prinderea era ruptă

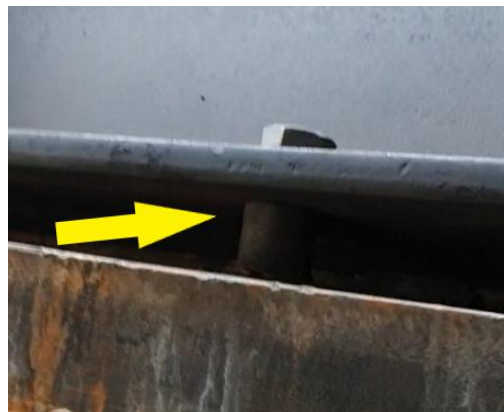
Imaginea nr.10 – celelalte prinderi erau intacte

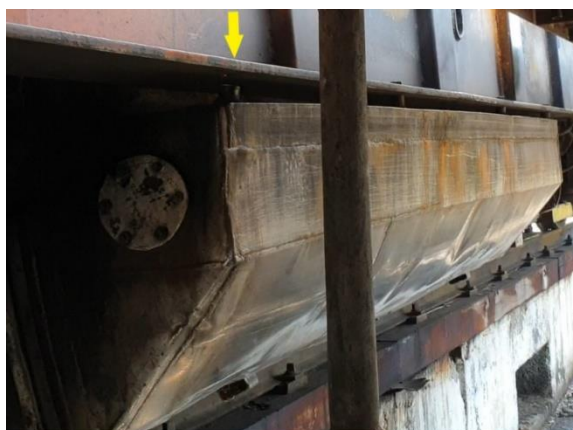
În dreptul prinderii rupte, rezervorul era deplasat 2.5 cm în jos spre terasament, pe fondul încovoierii rezervorului sub propria greutate, celelalte trei șuruburi de fixare fiind intacte. Astfel, partea din față a rezervorului unde a fost constatată urma de lovitură, era deplasată cu 2,5 cm în jos în zona desprinderii șurubului de fixare;

Imaginea nr.11 – partea din față a rezervorului era deplasată în jos cu 2,5 cm
Filetul smuls al șurubului prezenta urme de rupere nouă, fără urme de rugină.

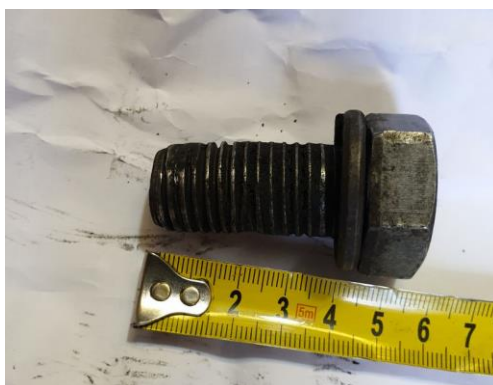
Imaginea nr.12 – șurubul îndoit și cu filetul retezat

- breakage of the fastening screw happened by withdrawal, it had neither marks of corrosion nor wears of the threaded part or other signs that show that the detachment of the tank happened following the cut of the fastening, without existing an exterior action;
- there were no marks of friction/hit both on the tank and on the animal protector;
- the information supplied by the driver, upon it he heard a bang during the running, that could indicate the sound made by the impact with a hard object;
- there were breaks/cracks inside the tank;
- there were leakages of fuel that ignited on ground;

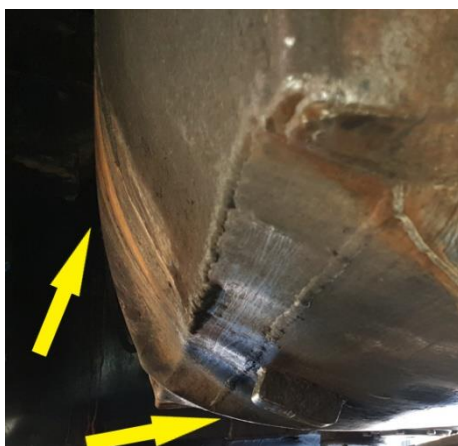
Rezervorul de combustibil era bombat ca urmare a presiunii generate de arderea explozivă a vaporilor de motorină.

Imaginea nr.13 – rezervorul bombat în urma exploziei

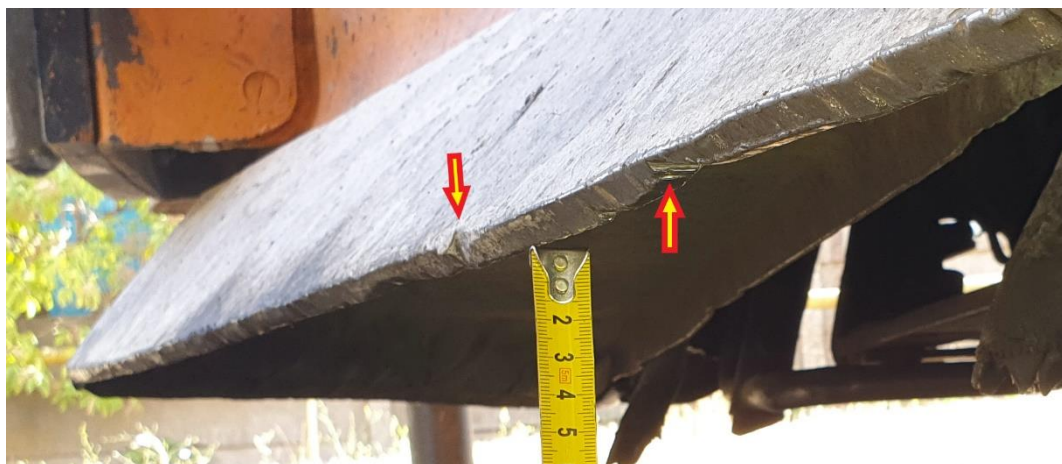
La apărătorul de animale s-au constatat unele zgârieturi/ciobituri, dar nu s-a putut stabili o legătură evidentă între acestea și corpul dur care a lovit rezervorul de motorină

Imaginea nr.14 – apărătorul de animale cu zgârieturi/știrbituri

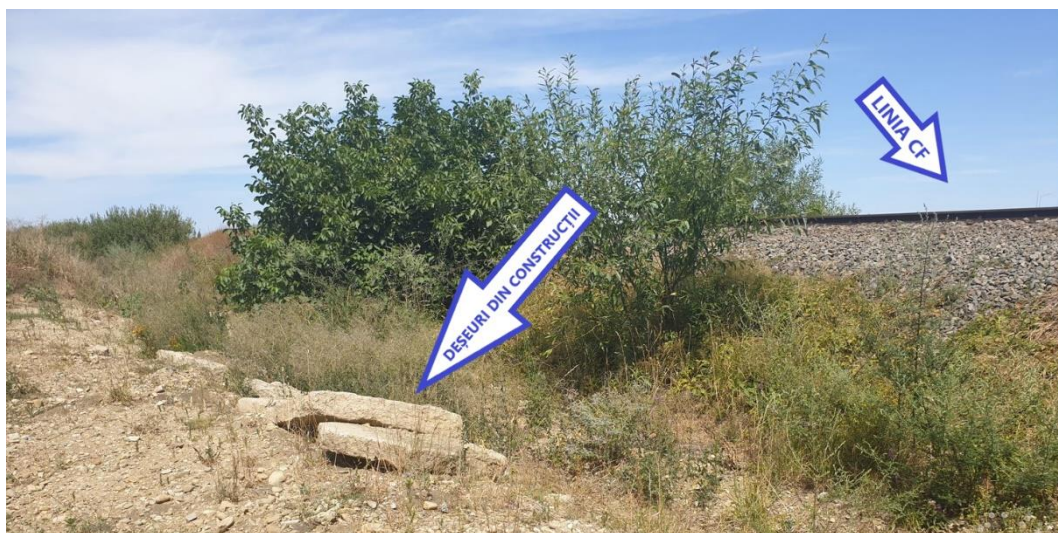
În zona Km 671+500, în exteriorul căii ferate lângă baza rambleului, erau depozitate deșeuri provenite din demolări de construcții.

Imaginea nr.18 – lângă baza rambleului, erau depozitate deșeuri din demolări - km 671+500

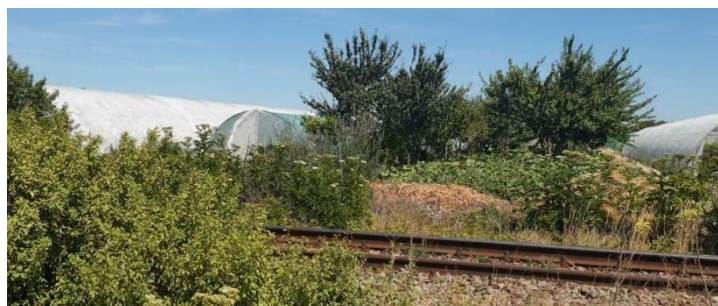
Linia de cale ferată nu este delimitată prin gard față de grădinile caselor din localitate, unde persoanele terțe desfășoară activități agricole lângă linia CF.

Imaginea nr.19 – persoane terțe desfășoară activități agricole lângă linia CF.

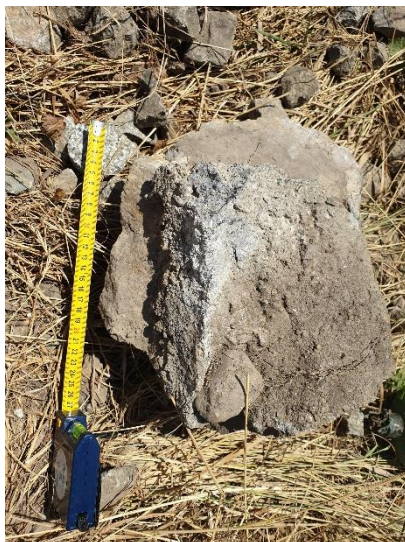
Pe partea stângă a căii ferate în raport cu sensul de mers al trenului, în zona rambleului căii ferate existau diverse obiecte care, dacă ar fi fost poziționate în gabaritul de liberă trecere, erau suficient de mari pentru a lovi și avaria rezervorul locomotivei DHCe 410.

Imaginea nr.20 – exemplu de deșeu provenit din demolări de construcții, găsit la baza rambleului în zona producerii coliziunii. Acesta, dacă ar fi fost poziționat între firele căii, putea cauza avariarea rezervorului

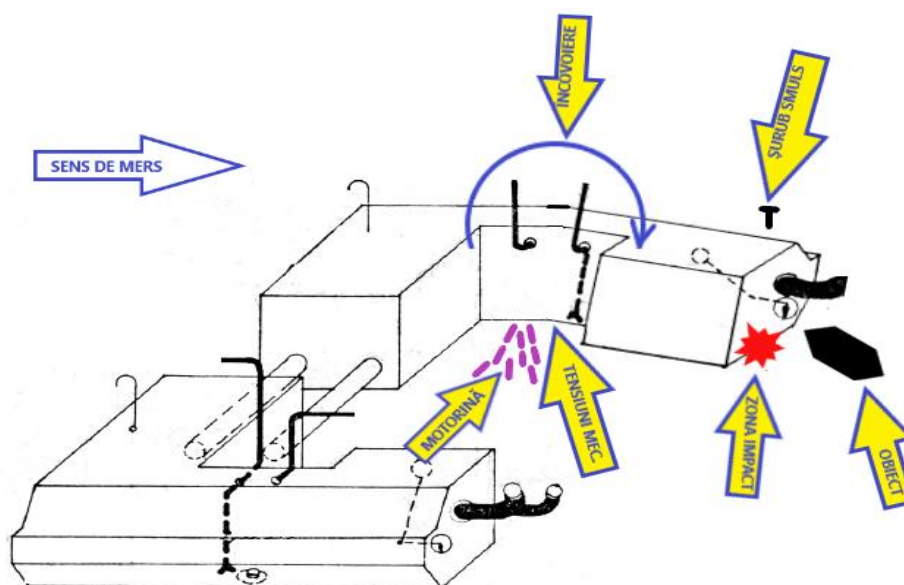
Following the tank bend, there were mechanical stresses into the welding from the lower part of the tank, that generated the breakage of a welding and led to the appearance of a breaks/crack through which the diesel fuel leaked.

Photo no.26 – graphical presentation of the tank bend and diesel fuel leakage

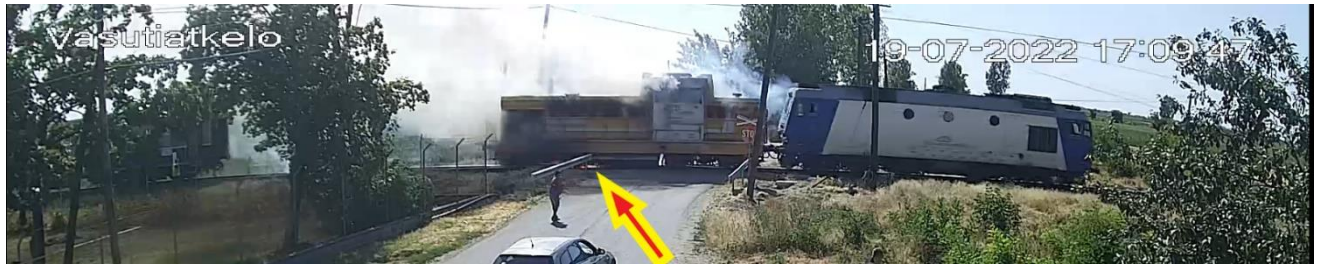
In *Stage 1* the flame burnt outside the locomotive, at the tank from which diesel fuel leaked.

Photo no.27 – 17:08:40 o'clock – diesel fuel ignited under the locomotive DHCe 410, during the shunting (imagine CCTV)

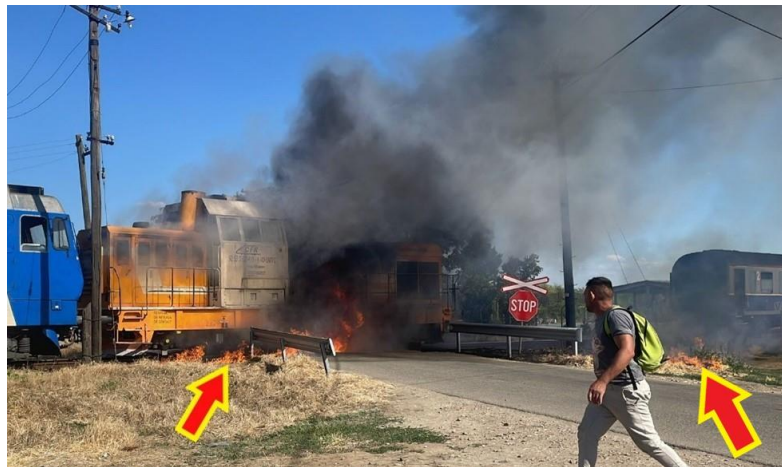
There was found the existence of a flame on the track bed at 7 m from the train stop, reversely the train movement.

Photo no.28 – flame at the track bed, close to the locomotive and to the rear of the train (photo taken by a witness)

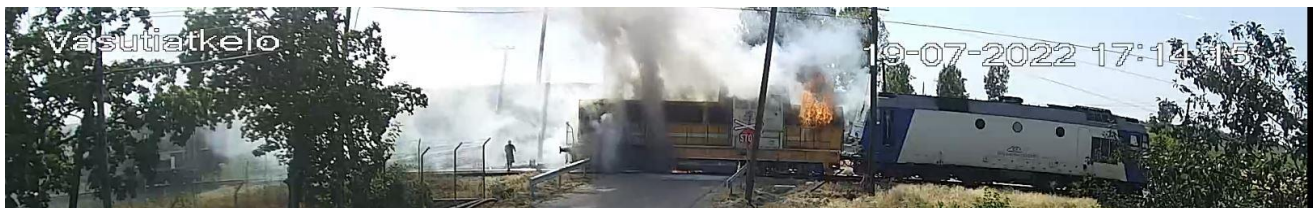
In *Stage 2* the flame extended at the equipments existing inside the locomotive.

Photo no.29 – 17:14:15 o'clock- burning extended at the equipments existing inside the locomotive (imagine CCTV)

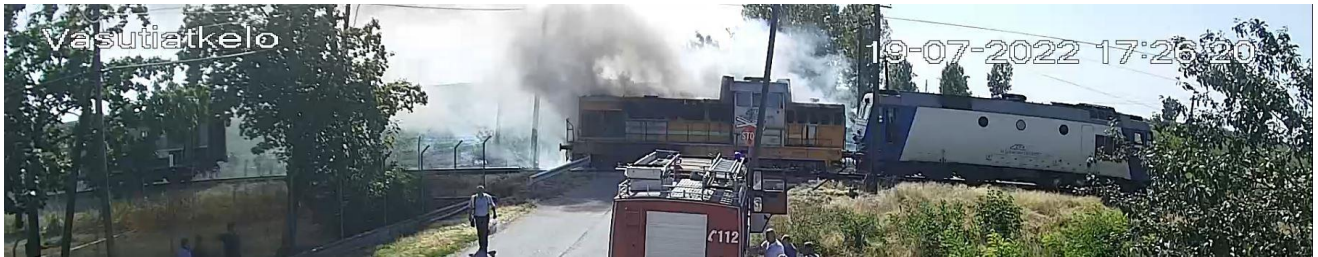
In *Stage 3*, following the intervention of firemen, the burning reduced and continued like *constant smoke emissions*.

Photo no.30 – 17:26:20 o'clock – burning reduced, constant smoke emission (photo CCTV)

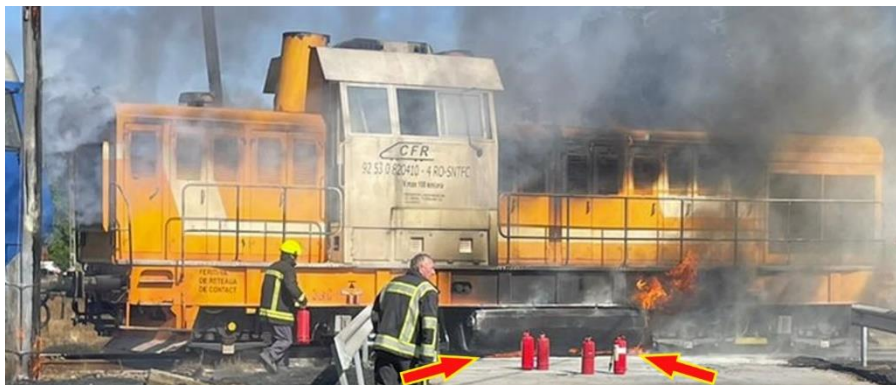
During that time, the diesel fuel, leaked from the tank, was burning just under and around the tank, for this reason there were a continuous warming of the tank.

Photo no.31 – during that time the diesel fuel burnt under the tank (photo taken by a witness)

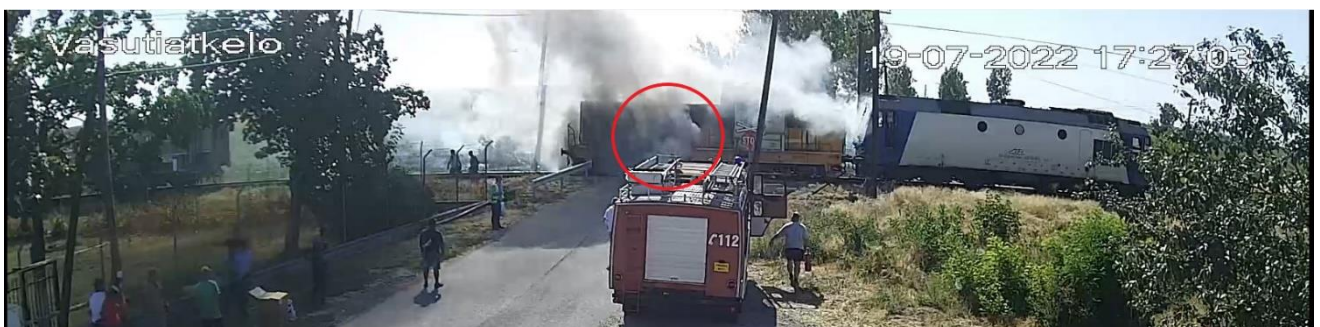
In *Stage 4*, the most likely, the tank was emptied, into it there were only diesel steams, but those were continuously warmed by the burning existing under the tank. It led to the ignition of the diesel steams and their explosion, that generated the tank distortion, withdrawal of the tank flange and serious smoke emission.

Photo no.32 – 17:27:03 o'clock – serious smoke emission from the tank (image CCTV)

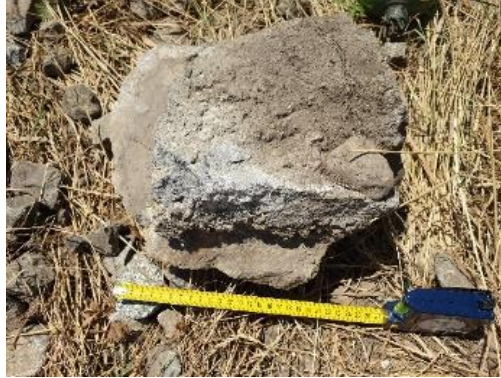
The investigation commission considers that, the most likely, the hard object, that hit the tank of the locomotive DHCe 410, was a waste resulted from the construction demolition, similar to that found at the impact site.

Photo no.33 – waste resulted from the construction demolition, found at the base of the embankment, at the impact site

That waste could be from construction materials, respectively mortar, plaster, cement and gravel. Following the impact, the most likely, the hard object broke into small parts, these parts, because of their reduced sizes, they could no more be identified and put in connection with the tank breakage by the gangs which checked the line.
