AGENȚIA DE INVESTIGARE FEROVIARĂ ROMÂNĂ - AGIFER

RAPORT DE INVESTIGARE

al accidentului feroviar produs la data 28.07.2022, ora 18:12, pe raza de activitate a Sucursalei Regională CF Constanța, secția de circulație neinteroperabilă Năvodari - Dorobanțu, la km 22+380, în circulația trenului de marfă nr. 66358028, prin deraierea locomotivei remorcă DA 1537 de primele două osii

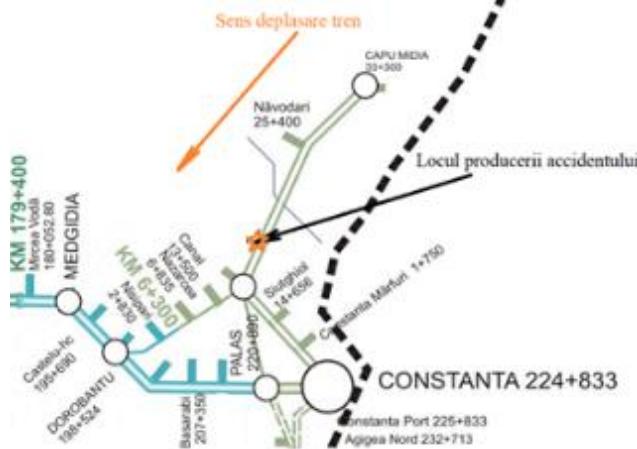
Figure no.1 Accident site

The derailment of the locomotive DA 1537, hauling the freight train no.66358028, happened on the line Năvodari – Nazarcea, on a curve to the right against the running direction.

Following the accident, the track superstructure was affected on about 40 m.

Two axles of the hauling locomotive, in the head of the train composition, derailed.

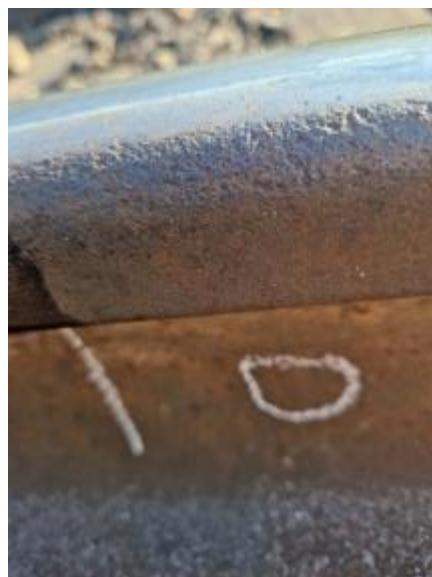
Foto nr.1, punctul 0 primul semn de escaladare

The derailment happened following the overclimbing of the exterior rail by the left wheel from the first axle of the locomotive, it ran on the head of the rail about 2,8m, then it fell outside the track, where there were found marks on the base of rail and on bolts. Inside the curve, there were marks of fall into the same area. At about 14,7 m, also the wheels of axle no.2 overclimbed, there were identified marks on the base of the rail and hits on the fastening outside and inside the curve.

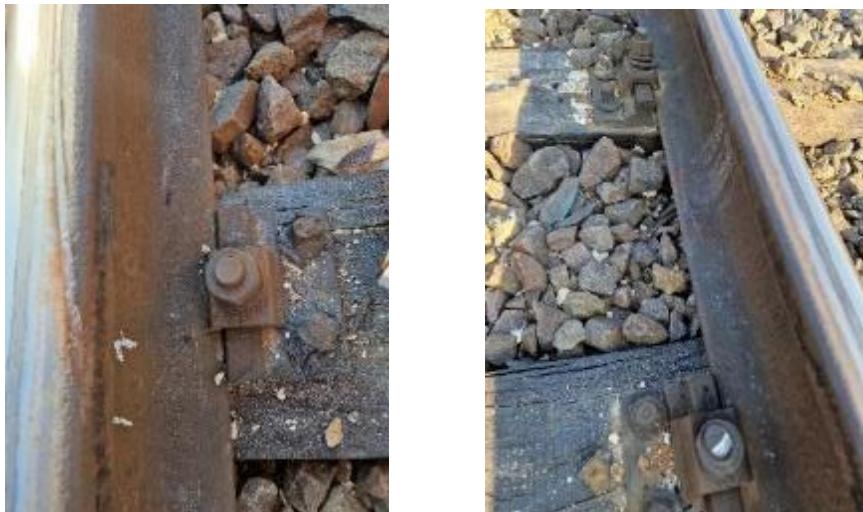
Foto nr.2, urmele de escaladare și cădere a primei osii a locomotivei

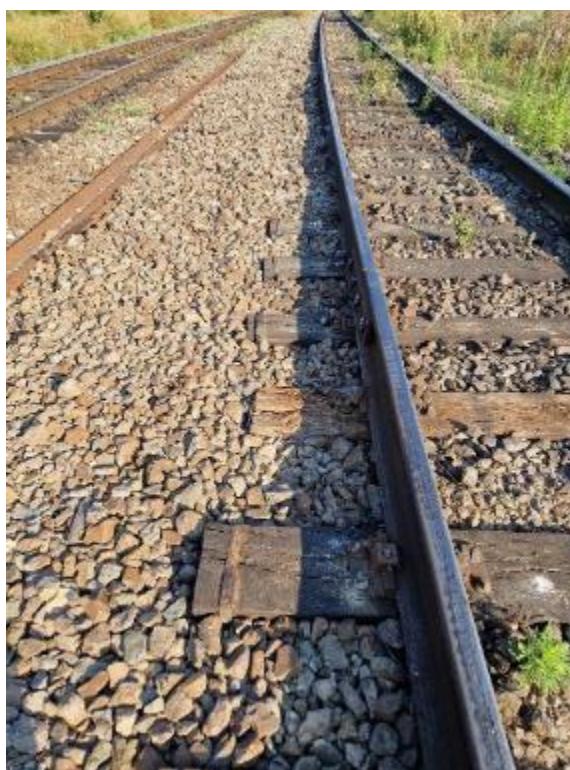
Trenul a circulat în stare deraiată aproximativ 40m afectând traversele de lemn de pe aceasta zonă în zona plăcilor atât la interior cât și la exterior.

Foto nr.3, urmele și afectarea căii în urma deraierii locomotivei

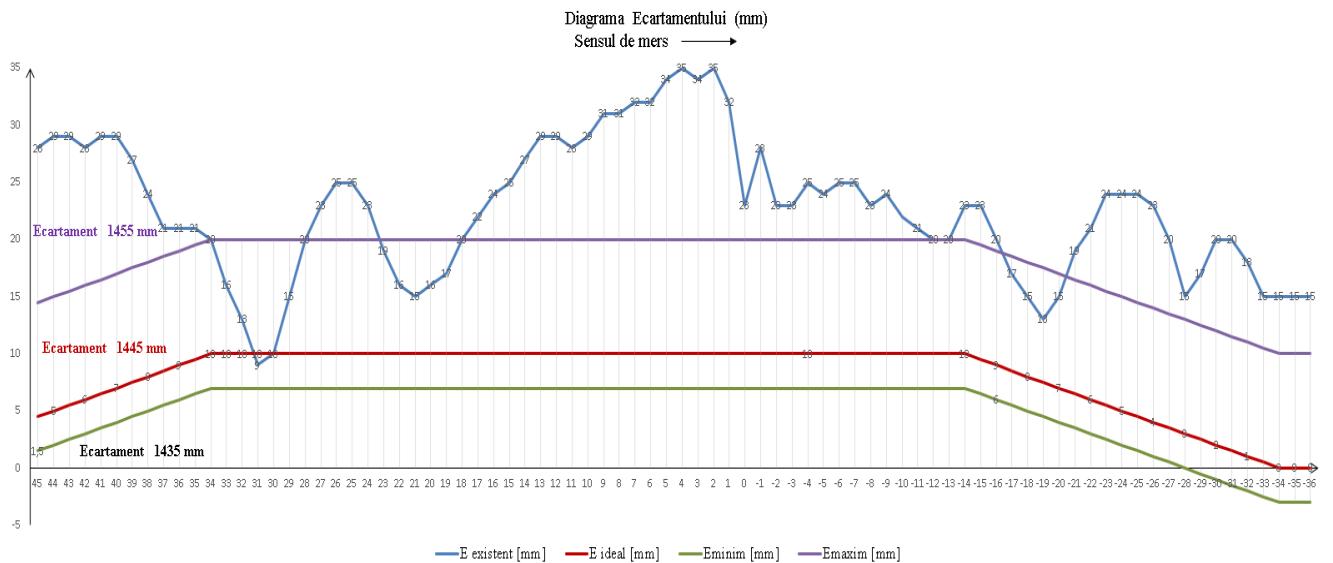
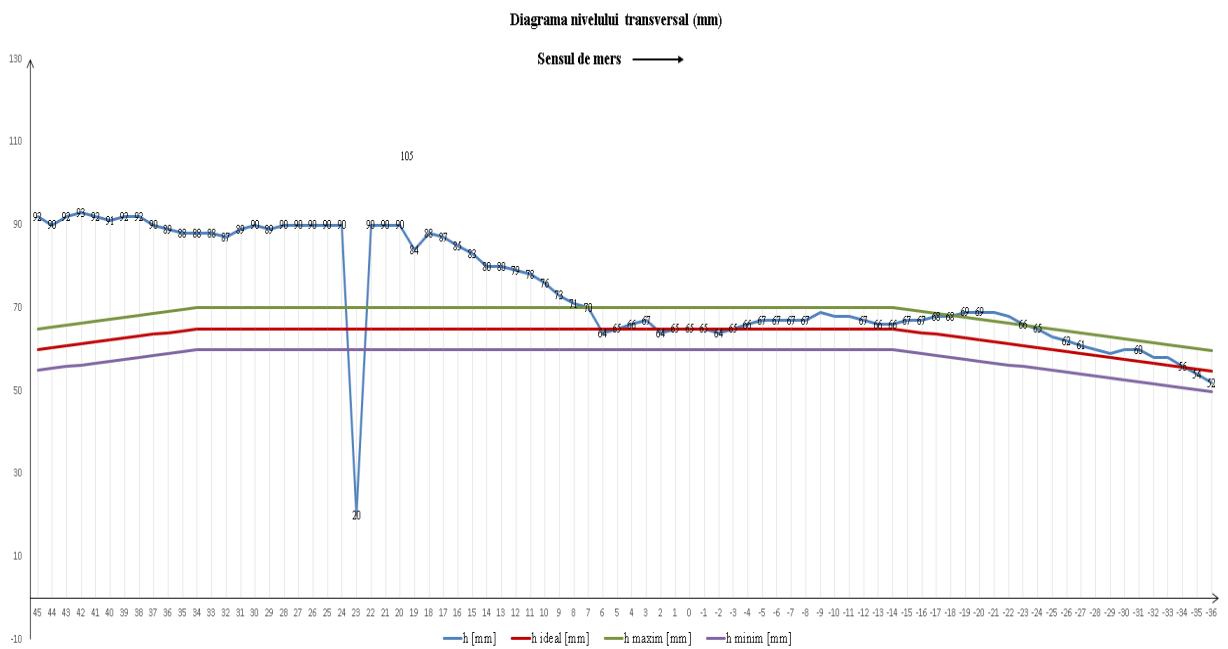
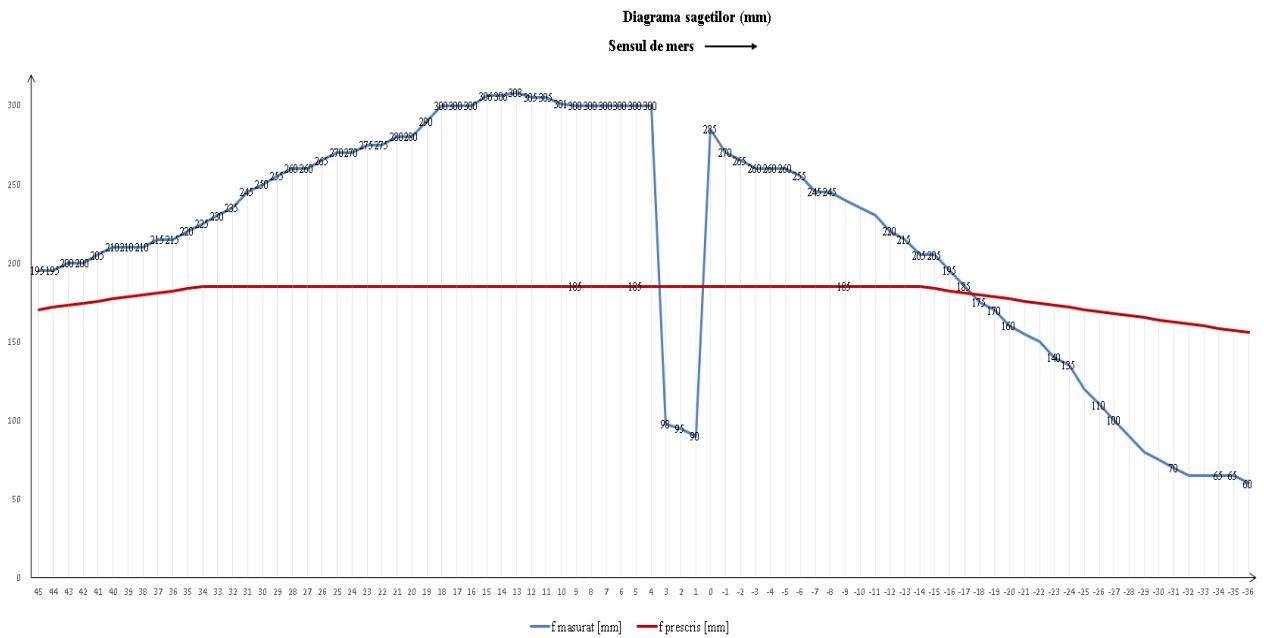
Figura nr.4, diagrame ecartament, nivel și săgeți

Pe aproape toată distanța, verificată după producerea accidentului, ecartamentul depășește valoarea maximă admisă și are variații mai mari decât cele admise în exploatare de codurile de practică.

Între picheții 24-45 valorile, măsurate după producerea accidentului, la nivelul căii depășesc valoarea maxim admisă, la pichetul 24 nivelul scade brusc și apoi de la pichetul 23 până la pichetul 6 are de asemenea valori care depășesc limitele admise în exploatare de codurile de practică.

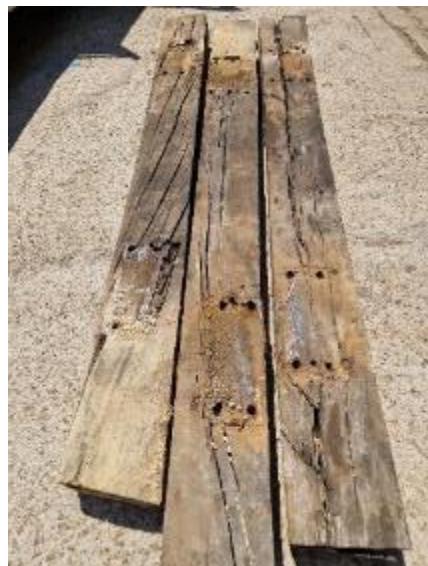
- T0 bună prinderi active;
- T2, 3 și 4 traverse putrede, plăci deplasate pe firul exterior;
- T8 placă prindere deplasată la interiorul curbei;
- T14 traversă cu crăpături longitudinale, avem întrerupere fir exterior cu rost de 10mm;
- T18 cu crăpături longitudinale, fără prindere;
- T19 cu crăpături longitudinale, fără prindere;
- T27 cu crăpături longitudinale;

La verificarea suprastructurii căii s-a constatat că, în zona deraierii și cea premergătoare, traversele necorespunzătoare analizate, impuneau înlocuirea în urgență I (putrede, crăpături longitudinale, care afectau prinderea șinei de traversă), contrar atât prevederilor art.25, pct.2 din *Instrucția de norme și toleranțe pentru construcția și întreținerea*

căii - nr.314/1989, cât și prevederilor art.25, pct.4 din *Instrucția de norme și toleranțe pentru construcția și întreținerea căii* - nr.314/1989, care nu admit:

- › la un grup de 15 traverse mai mult de 2 traverse necorespunzătoare;
- › menținerea în cale a 2 traverse necorespunzătoare vecine.

Foto nr.4, T2, 3 și 4 traverse putrede
