RAPORT DE INVESTIGARE

privind accidentul feroviar produs la data de 09.08.2022, ora 08:49, pe raza de activitate a Sucursalei Regionale CF Cluj, secția de circulație Cluj Napoca – Câmpia Turzii (linie dublă electrificată), în halta de mișcare Cojocna, pe parcursul de intrare la linia 2 „în abatare”, a trenului de marfă nr.57010 (aparținând operatorului de transport SC UNICOM TRANZIT SA), prin deraierea primului boghiu, în sensul de mers, al celui de-al 17-lea vagon din componere.

*Raport de investigare final
31 iulie 2023*

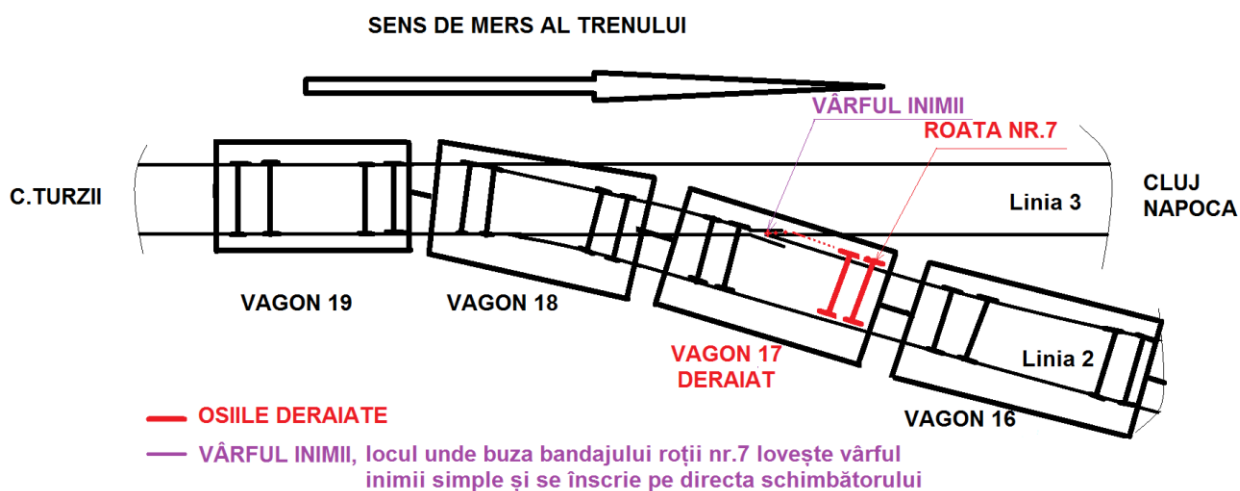
Figura nr.3: schiță deraierii

Vagonul a circulat deraiat aproximativ 99 m.

După gararea trenului la linia 2 din Hm Cojocna, IDM a constatat pe lumnoschemă că zona macazurilor 9-13 a rămas ocupată. La verificare pe teren s-a constatat că trenul a garat complet între mărcile de siguranță, iar al 17-lea vagon din compunerea trenului a deraiat de primul boghiu.

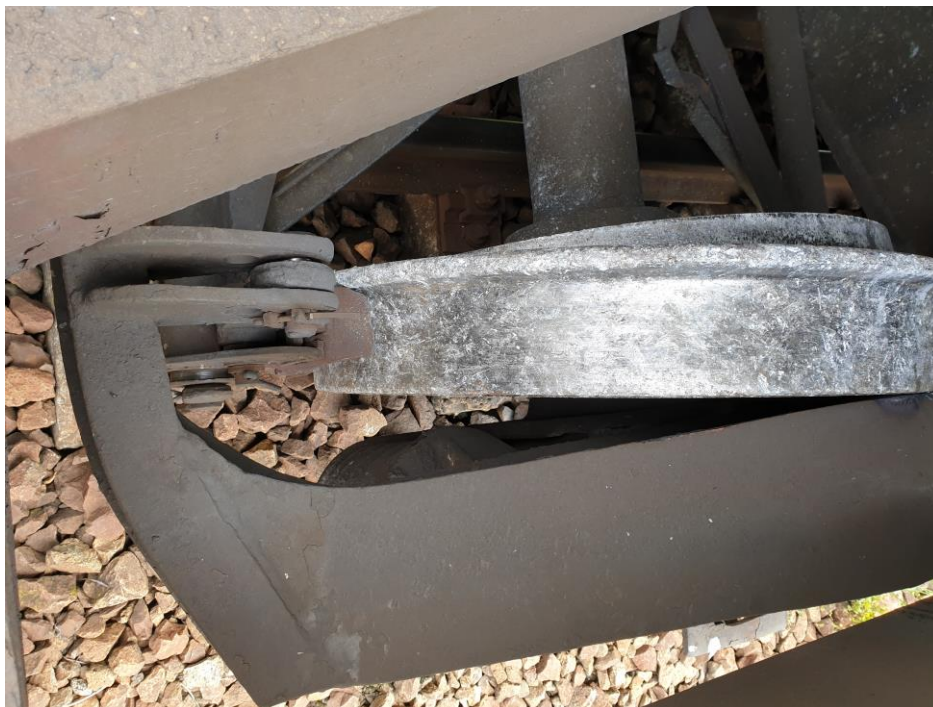
Imaginea nr.1: roata nr.7 deraiată.

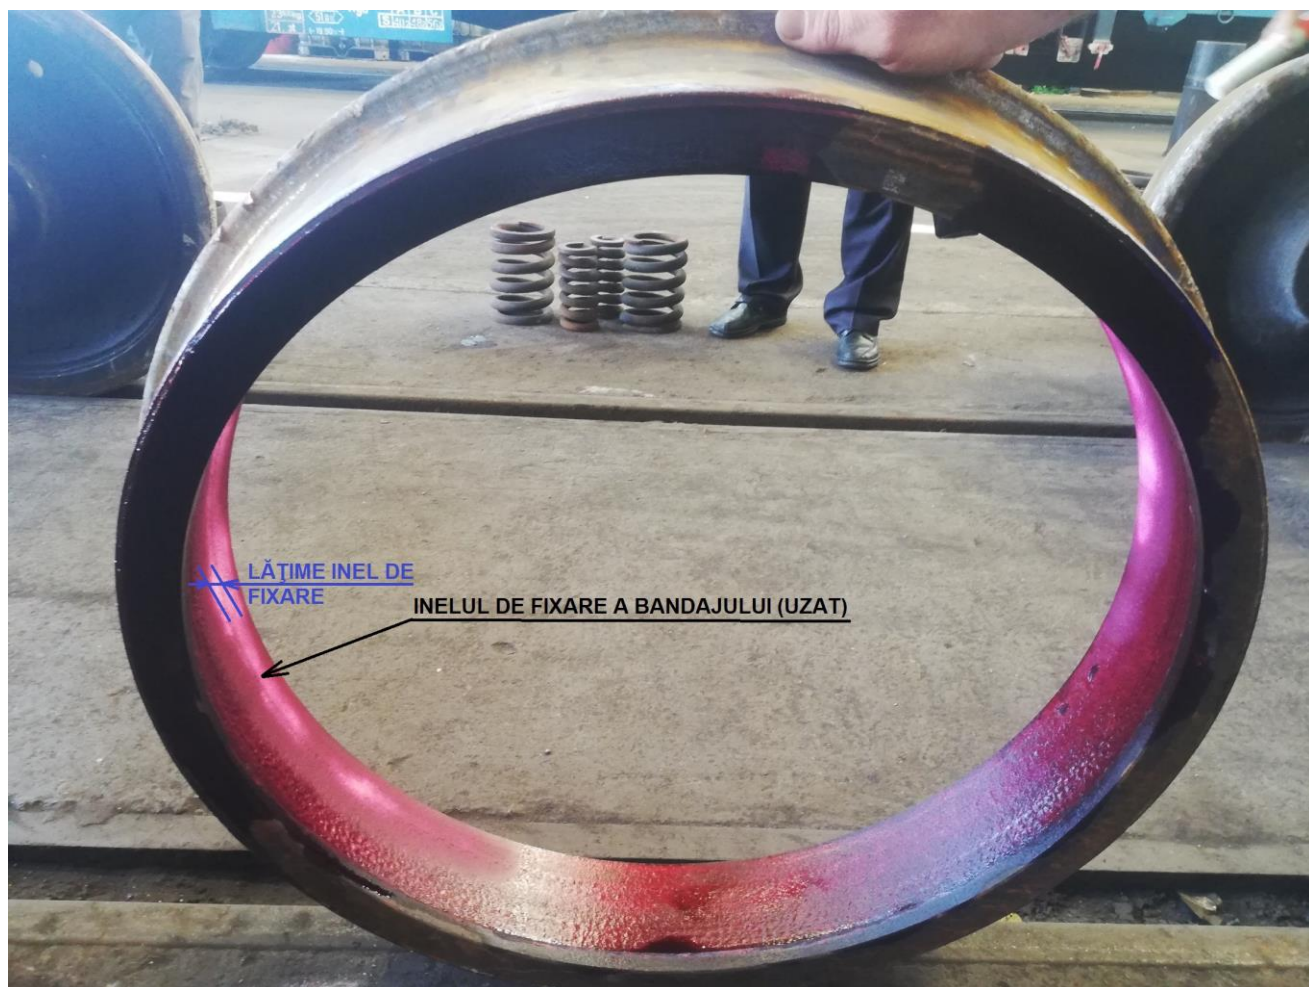
- bandaj rotit și deplasat transversal aproximativ 200 mm față de planul median al obezii;
- inelul de fixare a bandajului pe obada roții uzat până la nivelul diametrului interior a bandajului;
- urme de lovituri pe profilul de rulare;
- urme de lovituri pe obada roții ca urmare a mersului acestuia în stare deraiată;
- nu există urme de supraîncărcări termice a roții (ardere a vopselei, schimbarea culorii, etc.);
- nu s-au constatat fisuri transversale sau longitudinale la bandaj;
- diametru obada roata nr.7: 767,4 mm;
- diametrul interior a bandajului roții nr.7: 768,5 mm;
- grosimea bandajului în planul cercului de rulare: 35 mm, fiind apropiată de valoarea minimă admisă de *Instrucțiunile privind revizia tehnică și întreținerea vagoanelor în exploatare nr. 250/2005 (30 mm)*;
- diametrul cercului de rulare 840,5 mm;

Imaginea nr.2: bandajul de la roata nr.7

Asamblarea dintre bandaj și obada roții se realizează prin fretare. Bandajul s-a învârtit pe obada roții în timpul exploatării, producând uzura inelului de fixare până la nivelul diametrului interior al bandajului, fapt constatat după efectuarea verificărilor cu lichide penetrante (Imaginea nr.2). Uzura inelului de fixare până la nivelul diametrului interior al bandajului a permis deplasarea transversală a bandajului față de planul median al obezii roții. Din constatările efectuate nu s-a putut stabili momentul când s-a produs slăbirea bandajului roții nr.7, care a generat, în timp, uzura inelului de fixare, prin polizare. **Având în vedere diferențele constatate între diametrul interior al bandajului și diametrul obezii roții, cât și avariile suferite de roata nr.7, s-a concluzionat că bandajul roții nr.7 era slăbit înainte de deraiere, prin desfacerea asamblării dintre bandaj și obada roții.**

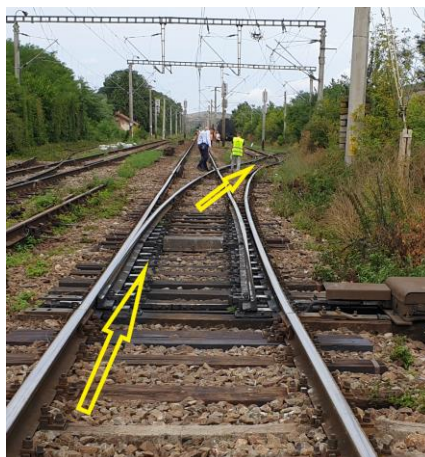
În parcursul efectuat pentru trenul de marfă nr.57010, schimbătorul de cale nr.9 a fost manipulat în poziție „pe abatere” și a fost atacat pe la vârful. Trenul a circulat în sensul kilometrării liniei, vârful schimbătorului nr.9 având poziția kilometrică 484+154.

Imaginea nr.3: traseul trenului

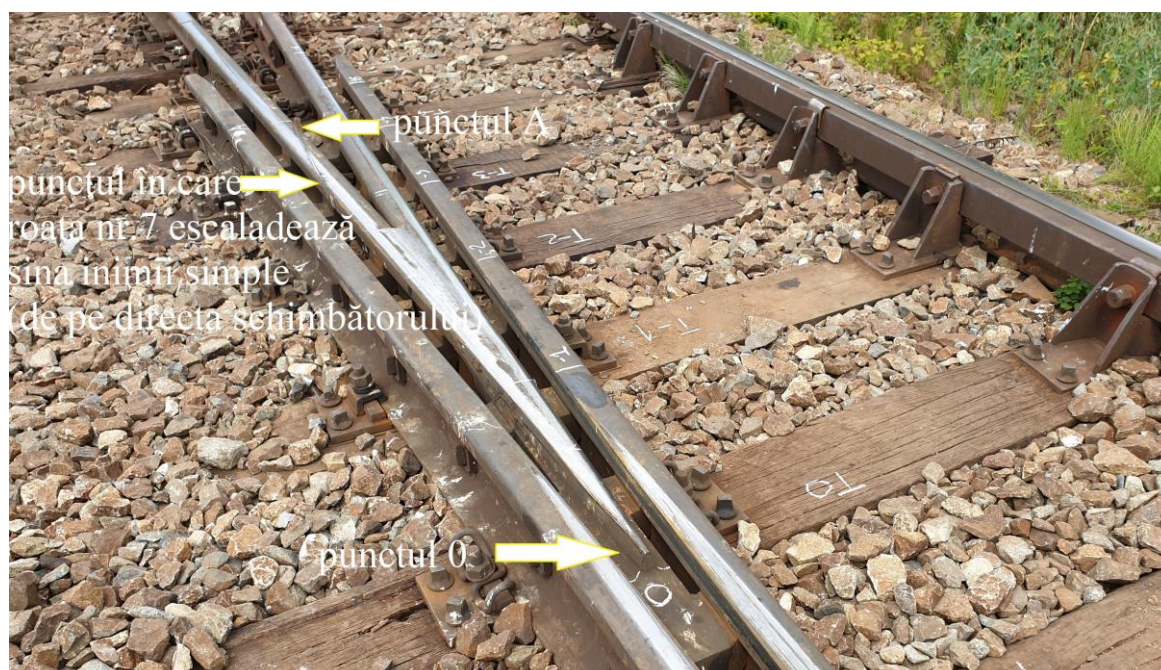
Imaginea nr.4: repere în legătură cu producerea accidentului

- punctul „0” indică prima urmă de deraiere, identificată sub forma unei amprente de lovire a vârfului inimii de încrucișare a schimbătorului nr. 9, pe flancul activ al vârfului inimii de pe directă schimbătorului;

- punctul „A” indică urma de cădere a roții din partea stângă de pe șina interioară stânga a schimbătorului, între șinele interioare ale inimii simple și este situat la o distanță de 222 cm de punctul „0”;
- punctul „B” reprezintă punctul în care roata din stânga a primei osii, lovește șurubul vertical între șinele interioare și este situat la o distanță de 222 cm de punctul „0”;

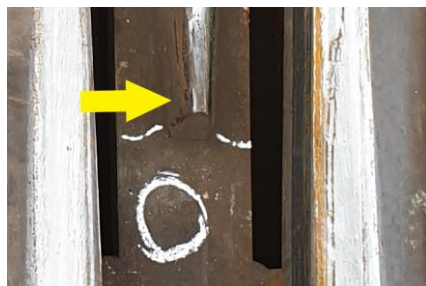
Imaginea nr.5: urma de lovire de către roata din partea stângă a vârfului inimii de încrucișare – punctul 0

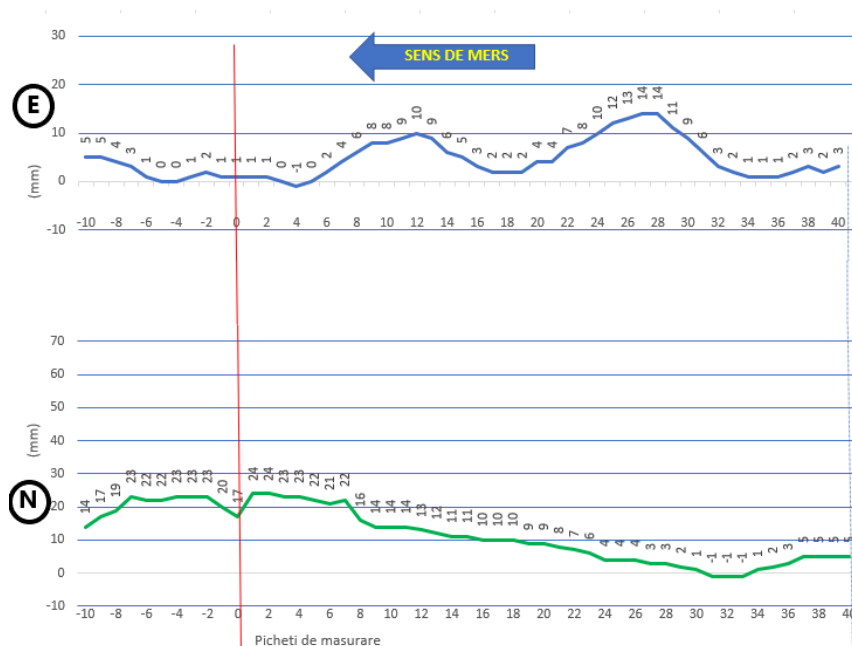
Figura nr.6: Diagrama ecartamentului și nivelului transversal (diagrama E/N)

Din analiza valorilor parametrilor măsurați la data producerii accidentului feroviar în punctele menționate (*Figura nr.6– diagrama E/N*) rezultă că:

- valorile ecartamentului măsurat în anumite puncte premergătoare punctului „0”, nu respectau condiția ca, în exploatare, abaterile la ecartament să se întindă uniform cu o variație de cel mult 2 mm/m;
- valorile nivelului transversal nu se încadrau în valoarea de ± 5 mm în majoritatea punctelor de măsurare, depășind limitele admise cu valori de până la 19 mm;
- înclinarea rampei între două puncte consecutive nu depășește valoarea rampei maxime admisă pentru viteza de 30 km/h;

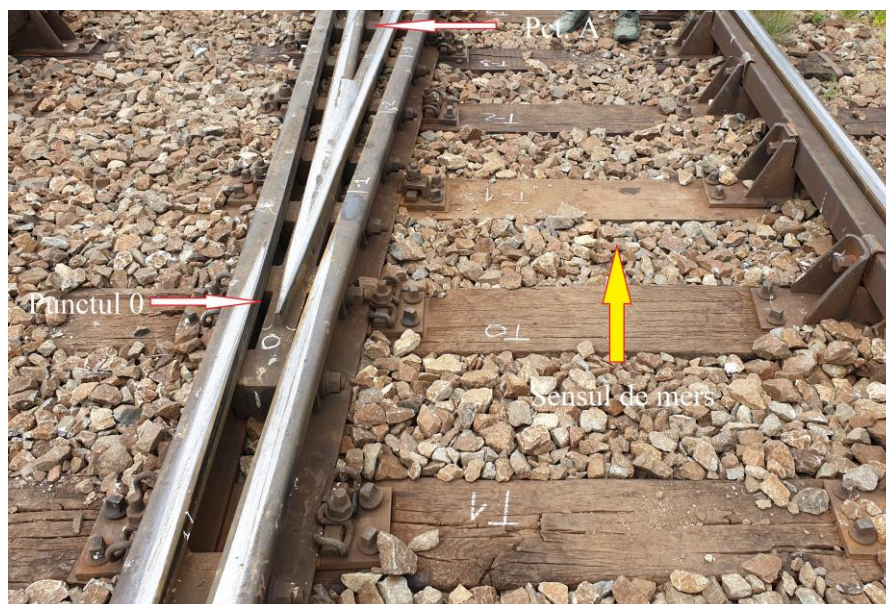
Pe teren au fost marcate traversele de la punctul „0” în sensul invers de mers al trenului, de la „T0” până la „T37” și în sensul de mers al trenului de la „T0”, „T-1” până la „T-8”.

Imaginea nr.6: Traversale în zona punctului de deraiere

- în zona deraierii și cea premergătoare, au fost menținute în cale traverse speciale de lemn, cu defecte care impuneau înlocuirea în urgența I. Acest fapt contravine prevederilor art.25, pct.2 și pct.4, din *Instrucția de norme și toleranțe pentru construcția și întreținerea căii - nr.314/1989*, cod de practică utilizat în activitatea de mentenanță a liniilor;

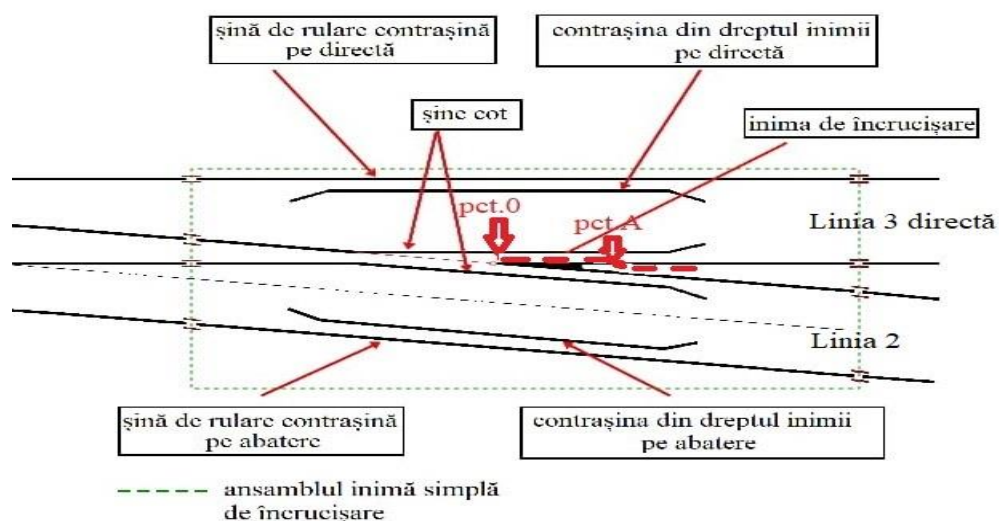
Figura nr.7: detaliu inima simplă de încrucișare și repere în legătură cu producerea accidentului

- ghidată astfel de către buza bandajului, roata a parcurs pe suprafața de rulare a inimii de încrucișare a schimbătorului de cale, corespunzătoare șinei din partea dreaptă a liniei 3 directe, o distanță de 158 cm;

- după parcurgerea acestei distanțe, buza bandajului roții a escaladat flancul activ al umărului ciupercii șinei din partea dreaptă a direcției „directă” a inimii de încrucișare, a rulat pe fața superioară a ciupercii șinei înspre umărul inactiv al acesteia parcurgând o distanță de 64 cm, după care a căzut în exteriorul căii de rulare a liniei III directe, respectiv între cele două șine a căror direcție convergentă formează inima de încrucișare plină.

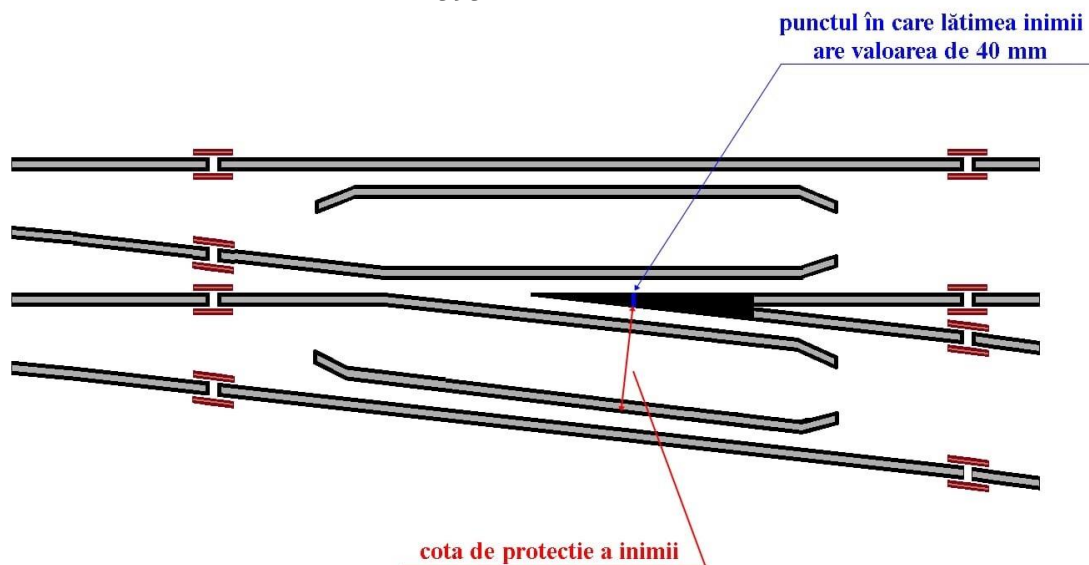
Pe ambele direcții ale schimbătorului de cale trecerea și ghidarea roții de pe șină cot înspre vârfului inimii (în punctul în care aceasta are lățime de 40 mm) este realizată de către contrașinele din dreptul inimii, care prin geometria lor realizează și protejarea vârfului fizic al inimii de încrucișare a schimbătorului de cale. În acest sens, la vârful inimii (în punctul în care aceasta are lățimea de 40 mm) distanța dintre vârful inimii și fața activă dinspre șină a contrașinei, numită „cotă de protecție” nu trebuie să fie mai mică de 1393 mm.

Imaginea nr.8: Cota de protecție

Neasigurarea cotei de protecție a vârfului inimii de încrucișare la schimbătorul nr.9, a fost analizată ca factor critic dar ținând cont de prima urmă de lovire de la vârful inimii și având în vedere cele prezentate la cap.4.a.2 se poate concluziona că aceasta nu a influențat producerea accidentului.
