**Acidente ocorrido na Linha do Oeste, entre Monte Real e Monte Redondo,  
no dia 11 de Março de 2008, pelas 10H00, com o comboio nº 800,  
na Passagem de Nível do Tipo A, sita ao P.K. 175,976**

**– Relatório Final –**

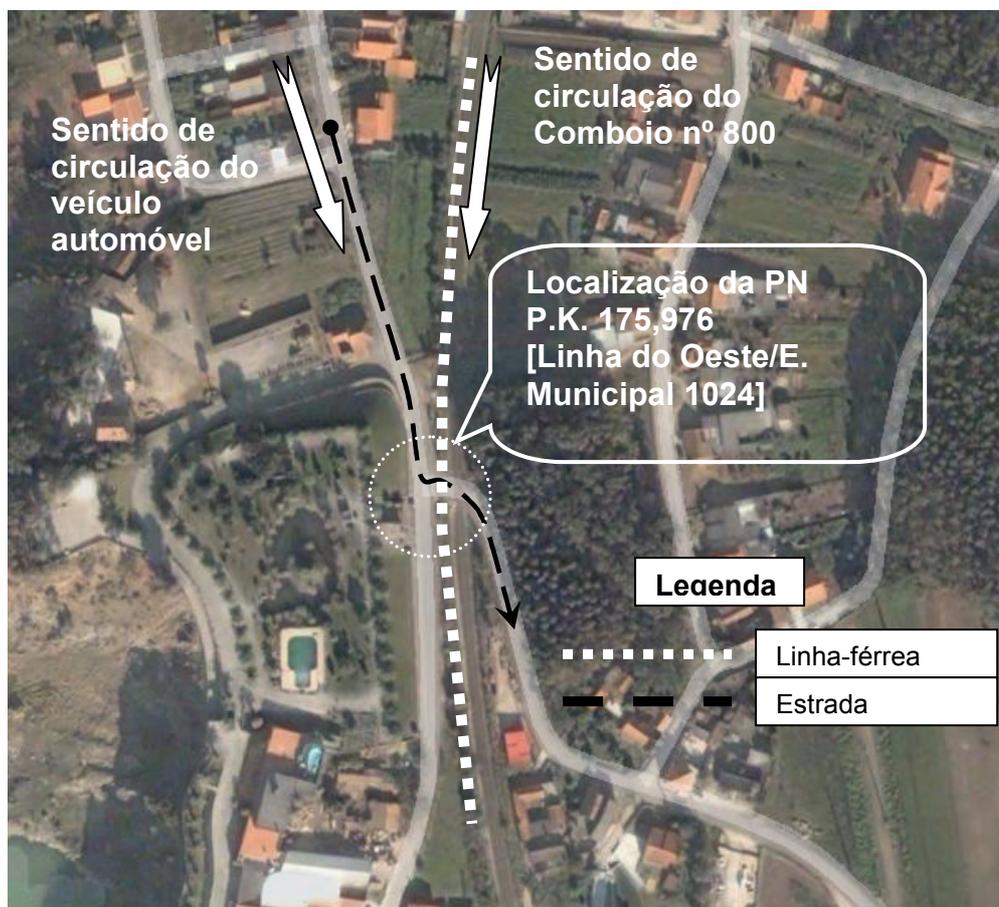
**2.1.2.** A ambulância entrou na P.N., da direita para a esquerda, relativamente ao sentido da marcha do comboio nº 800, contornando as meias barreiras da P.N., a qual, no momento, se encontrava a funcionar normalmente, tendo sido colhida pelo comboio e sido arrastada cerca de 450 m (Figura 1).

Figura 1 – Fotografia aérea da zona do acidente e sentido das circulações (fonte: Google)

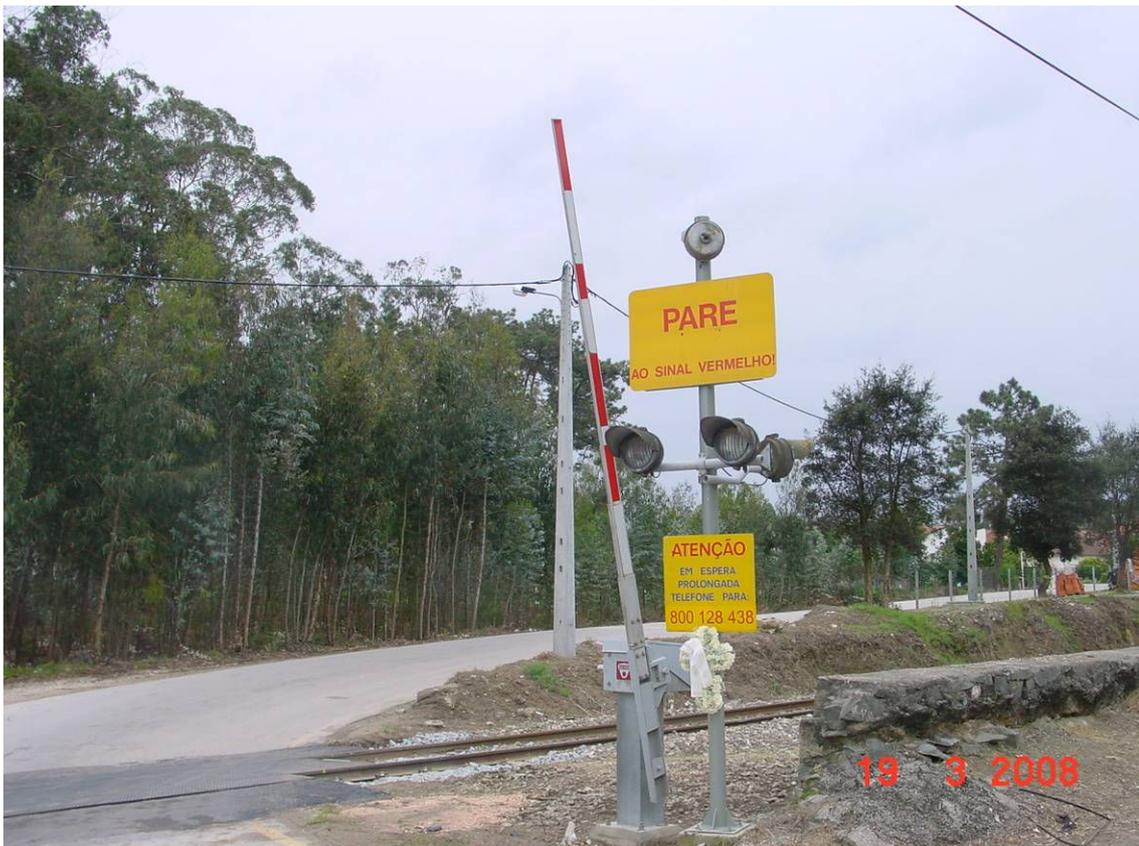
**2.2.5.** De acordo com a Ficha de Caracterização de Passagem de Nível de 15 de Fevereiro de 2005, actualizada a 31 de Maio de 2006 [Anexo 4], a P.N. está equipada com os equipamentos devidos para este tipo de P.N., meias barreiras, sinalização luminosa e acústica – luzes vermelhas intermitentes e campainhas – que avisam antecipadamente os utentes rodoviários da aproximação de circulações ferroviárias. Está também dotada de duas tabuletas de aviso com as seguintes inscrições “PARE ao sinal vermelho” e “ATENÇÃO – Em espera prolongada telefone para 800 128 438”. (Figura 2)

Figura 2 – Sinalização e equipamento rodoviário da P.N., do lado por onde o automóvel nela entrou

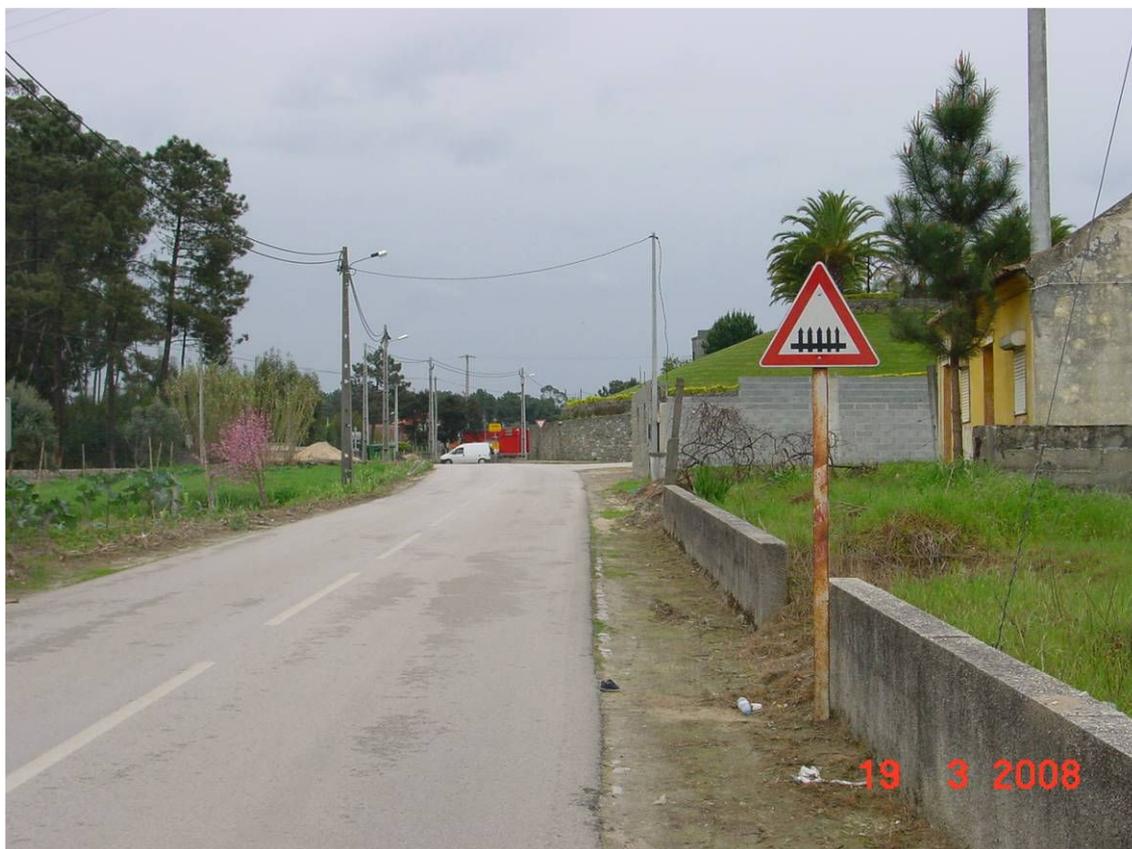
À Aproximação da P.N. existe sinalização rodoviária vertical avançada, indicadora de aproximação de Passagem de Nível (Figura 3)

Figura 3 – Sinal rodoviário avançado indicador de aproximação de Passagem de Nível, na estrada em que circulava a ambulância
