**RAPPORT****ENGLISH SUMMARY INCLUDED**

Avgitt dato: 20.04.2007  
JB Rapport: 2007/03

| Type hendelse: | Avporing |
| Togtype og tognummer: | Sporvogn type SL 95, tognummer 1802. |

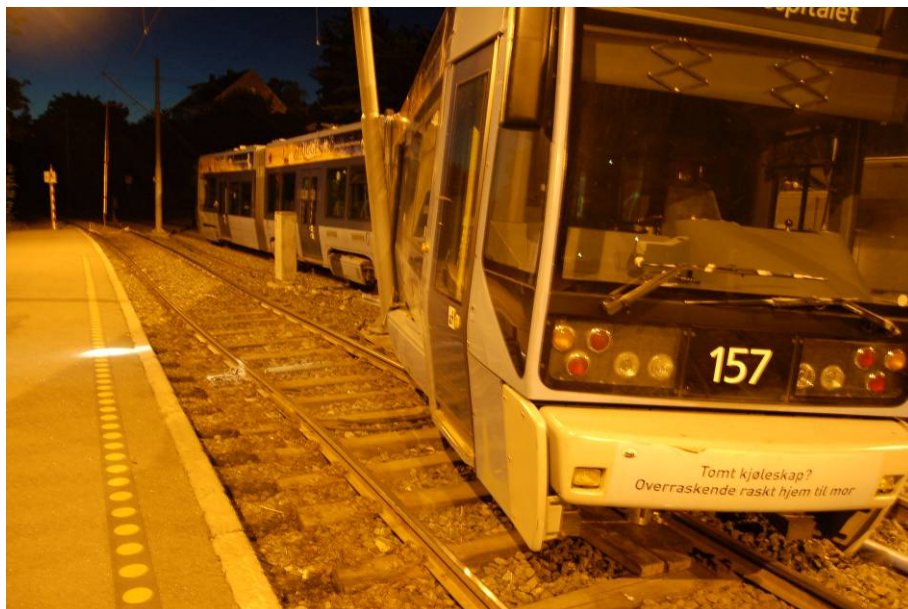
Sporvognen var på vei fra Ljabru mot sentrum da siste boggi sporet av i en sporveksel rett før Sæter holdeplass. Etter avsporingen traff bakerste vogn en mast for kjøreledningen før sporvognen stanset.

Det ble opplyst at det ikke var personskader og at evakueringen av passasjerene gikk uten nevneverdige problemer. Det ble registrert mindre skader på trikken, kontaktledningsmasten, vekselen og sporet.
